# Asbestinventarisatetest

Hondelestraat 2, 9840 De Pinte

Attestnummer : 20231024-000107.000

Uitgegeven op : 24.10.2023

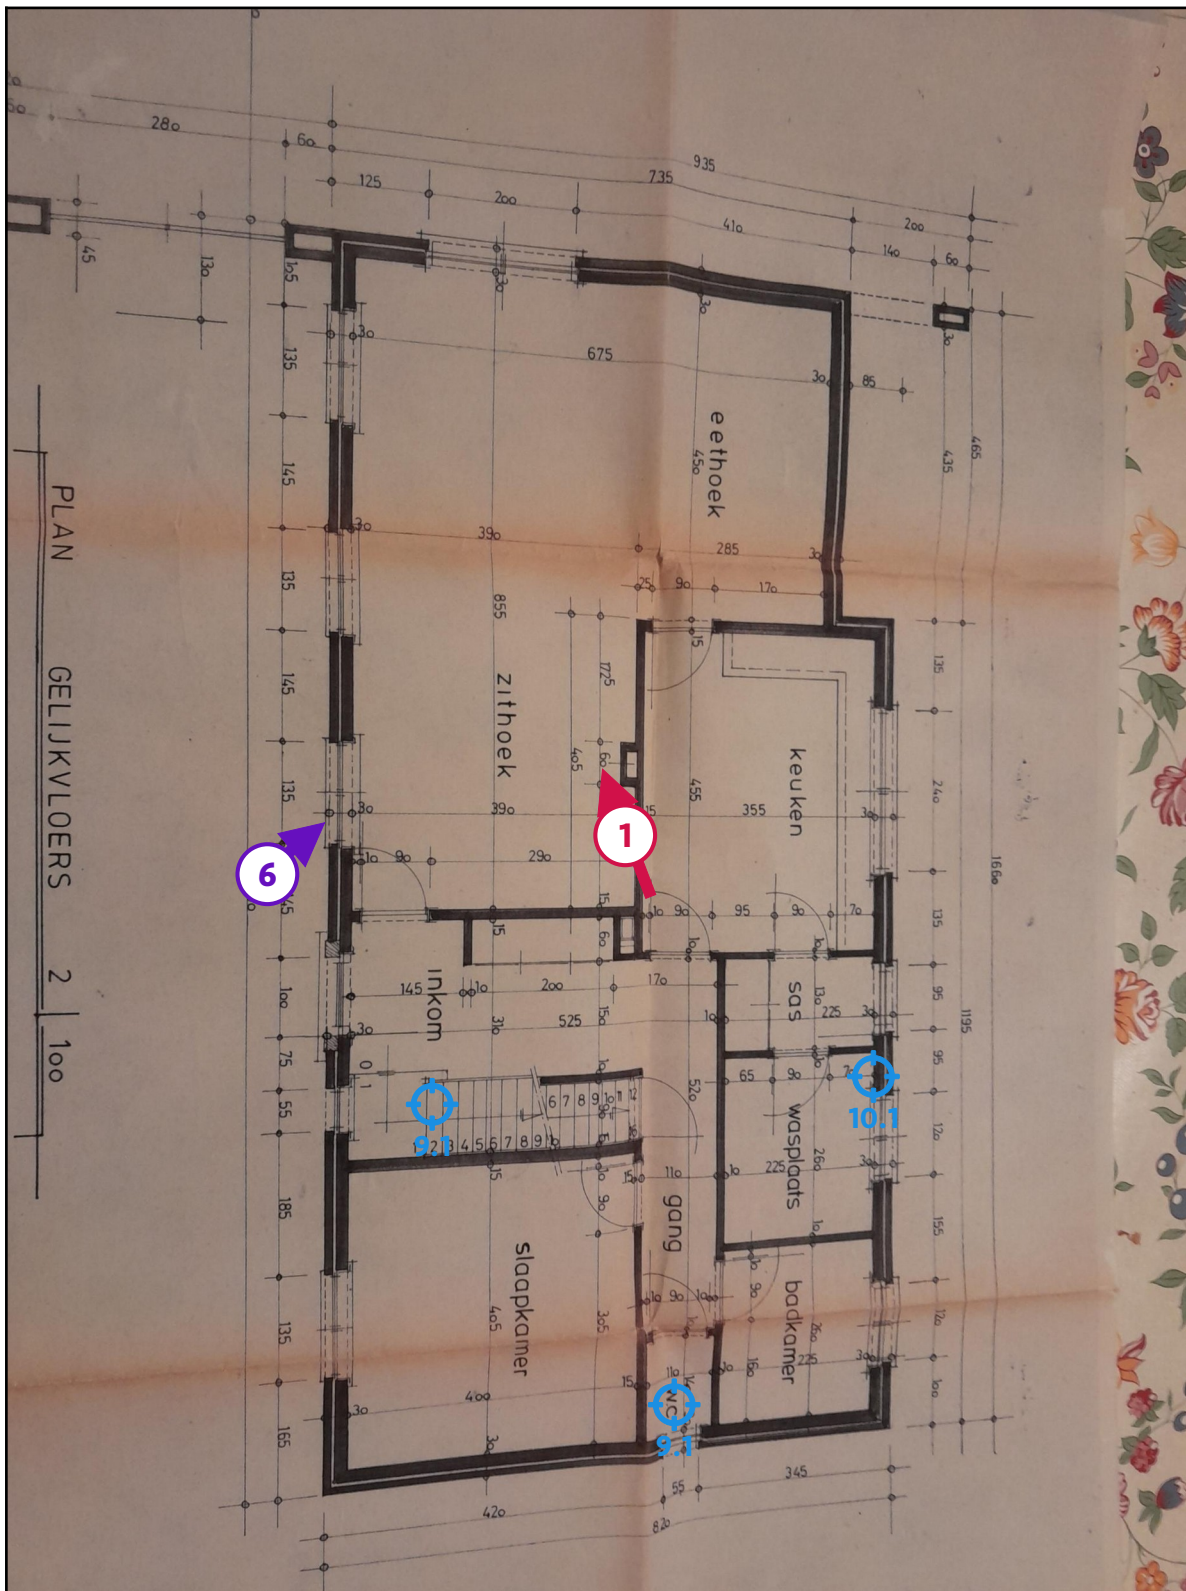
## Plan 1.2: Woning V+0

| 1. Kachelkoord woning | Asbestmateriaal | Dringend verwijderen |

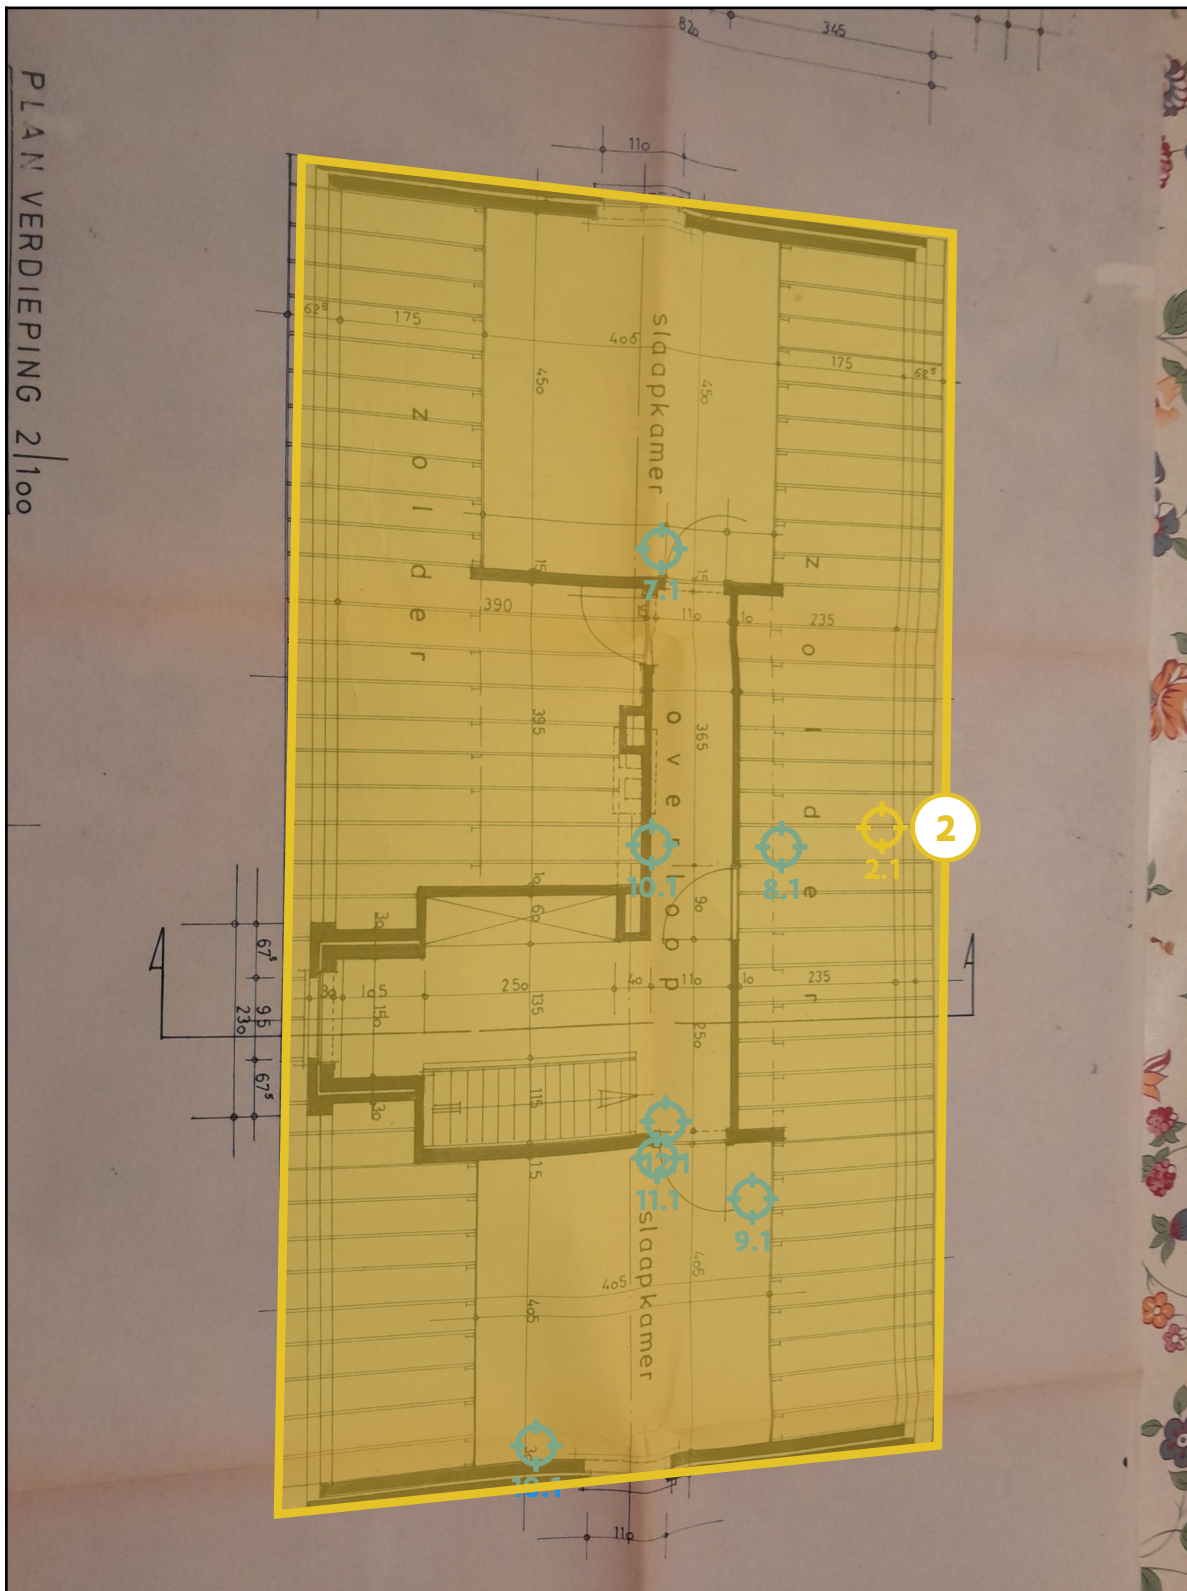
# Plan 1.3: Woning V+1

| 2. Onderdakplaat woning | Asbestmateriaal | Zorgvuldig beheren |

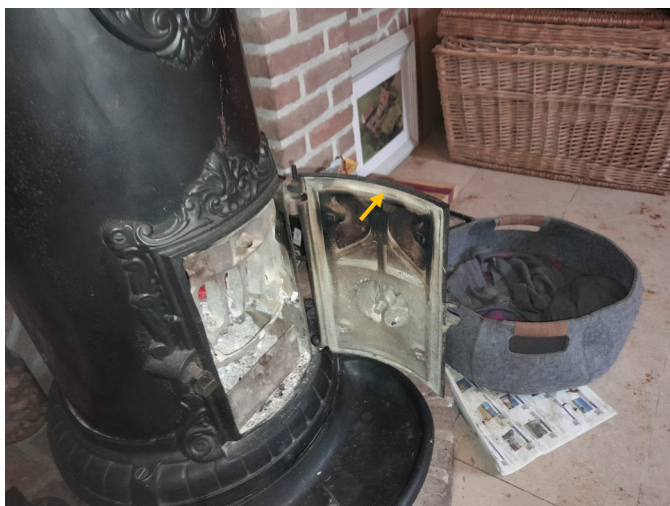
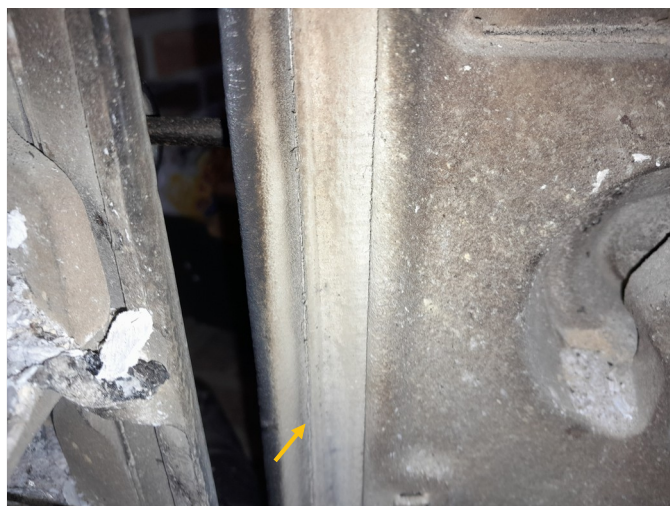
Het asbestmateriaal valt onder de mijlpaal van 2034.

**Dringend verwijderen**

| Eindbeoordeling materiaalrisico | Hoog materiaalrisico en/of hoge kans op vezelvrijgave |

| Gebondenheid | Categorie 3: niet-hechtgebonden met weinig of geen matrix |
| Asbestsoort (vezeltype) | Alleen chrysotiel |
| Asbestconcentratie | Hoog ( $\geq 50\%$ ) |
| Afschermingsgraad van het gehele materiaal | Geheel of deels (ook) vrij aan binnenluchtstromen |
| Toestand van het materiaal | Licht beschadigd, licht verweerd. Intact materiaal type Pical – asbestboard of categorie III 'gebondenheid' |

| Beschrijving | Kachelkoord woning |

- Verwijder dit asbestmateriaal zo snel mogelijk. Volg de toestand goed op.

- Eenvoudige handelingen: mag via doe-het-zelf of door werknemer(s) met opleidingsattest eenvoudige handelingen  
Deze toepassing kan verwijderd worden via eenvoudige handeling mits de toepassing niet gebroken/beschadigd wordt tijdens de verwijdering.

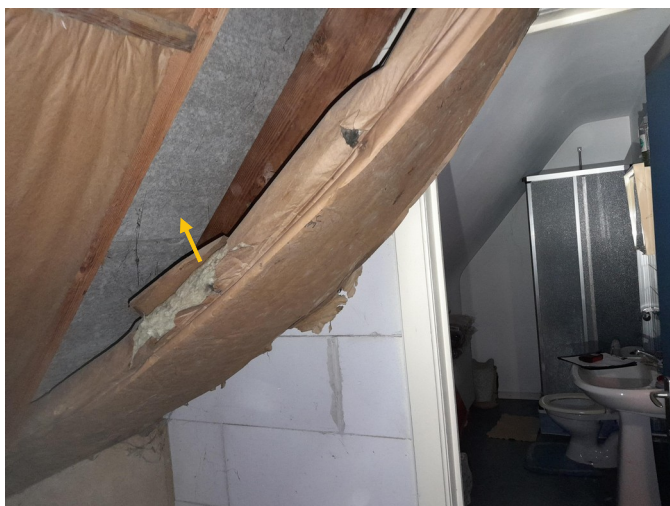
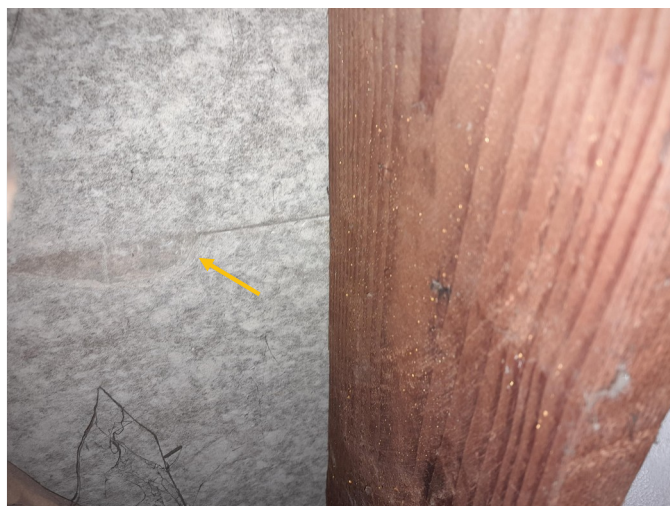
Het asbestmateriaal valt onder de mijlpaal van 2040.

Zorgvuldig beheren

| Eindbeoordeling materiaalrisico | Zeer laag materiaalrisico en/of zeer lage kans op vezelvrijgave |

| Gebondenheid | Categorie 1: hechtgebonden in oorsprong |
| Asbestconcentratie | Laag (< 50%) |
| Afschermingsgraad van het gehele materiaal | Niet stootvaste afscherming |
| Toestand van het materiaal | Licht beschadigd, licht verweerd. Intact materiaal type Pical – asbestboard of categorie III 'gebondenheid' |

| # | Type | Referentie | Resultaat |
|---|---|---|---|
| 2.1 | Puntmonster | PM 5 | Chrysotiel |

| Beschrijving | Onderdakplaat woning |

- Zorg voor een veilig beheer en verwijder dit asbestmateriaal wanneer het bij werken eenvoudig bereikbaar wordt. Controleer de toestand jaarlijks op wijzigingen.

- Eenvoudige handelingen: mag via doe-het-zelf of door werknemer(s) met opleidingsattest eenvoudige handelingen  
Deze toepassing kan verwijderd worden via eenvoudige handeling mits de toepassing niet gebroken/beschadigd wordt tijdens de verwijdering.

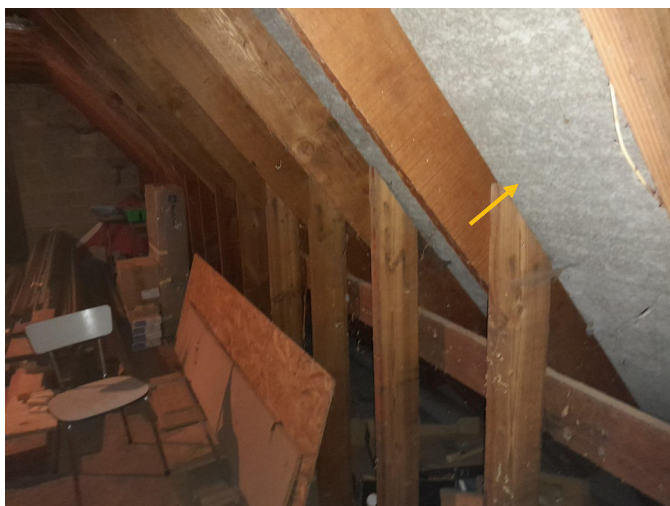
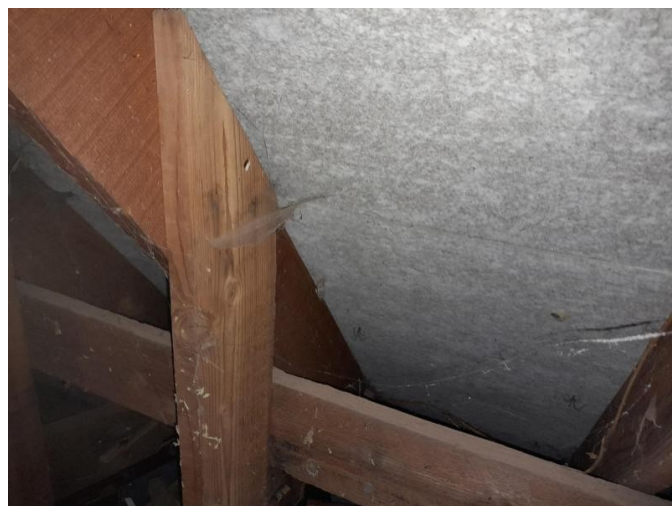
Het asbestmateriaal valt onder de mijlpaal van 2040.

Zorgvuldig beheren

| Eindbeoordeling materiaalrisico | Laag materiaalrisico en/of verlaagde kans op vezelvrijgave |

| Gebondenheid | Categorie 1: hechtgebonden in oorsprong |
| Asbestconcentratie | Laag (< 50%) |
| Afschermingsgraad van het gehele materiaal | Geheel of deels (ook) vrij aan de binnenlucht |
| Toestand van het materiaal | Licht beschadigd, licht verweerd. Intact materiaal type Pical – asbestboard of categorie III 'gebondenheid' |

| Beschrijving | Onderdakplaat garage |

| <b>Opmerking</b> | Zelfde onderdakplaten als in de woning. Hier werd een staal genomen van de onderdakplaten waaruit blijkt dat deze chrysotiel bevatten. |

- Zorg voor een veilig beheer en verwijder dit asbestmateriaal wanneer het bij werken eenvoudig bereikbaar wordt. Controleer de toestand jaarlijks op wijzigingen.

- Eenvoudige handelingen: mag via doe-het-zelf of door werknemer(s) met opleidingsattest eenvoudige handelingen  
Deze toepassing kan verwijderd worden via eenvoudige handeling mits de toepassing niet gebroken/beschadigd wordt tijdens de verwijdering.

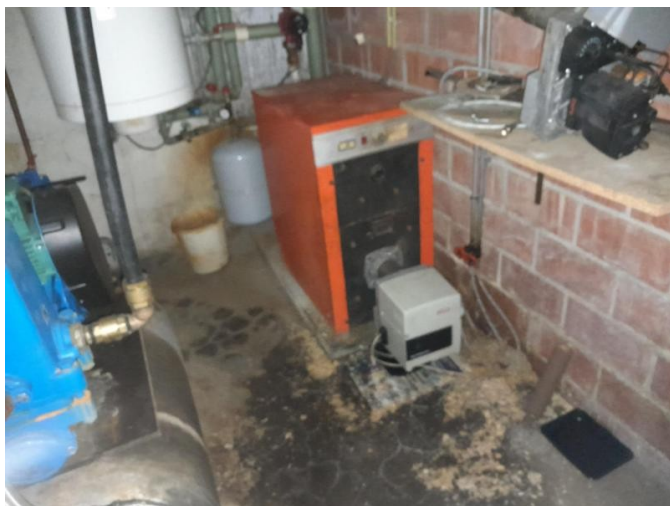
Vrije foto

In de brander zijn mogelijks asbesthoudende materialen aanwezig.

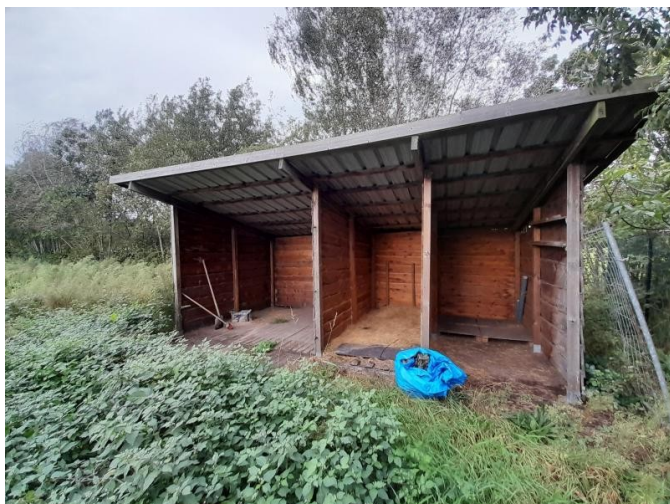
Vrije foto

In de bijgebouwen zijn geen asbestverdachte materialen waarneembaar.

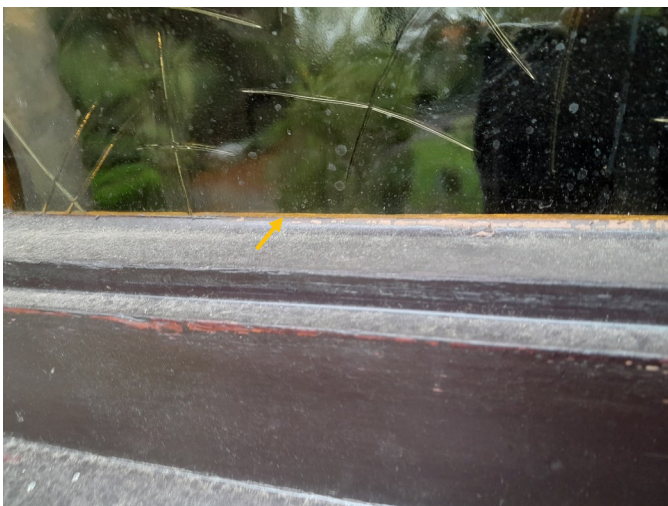
Vrije foto

De mastiek van het schrijnwerk van de woning is niet asbestverdacht.

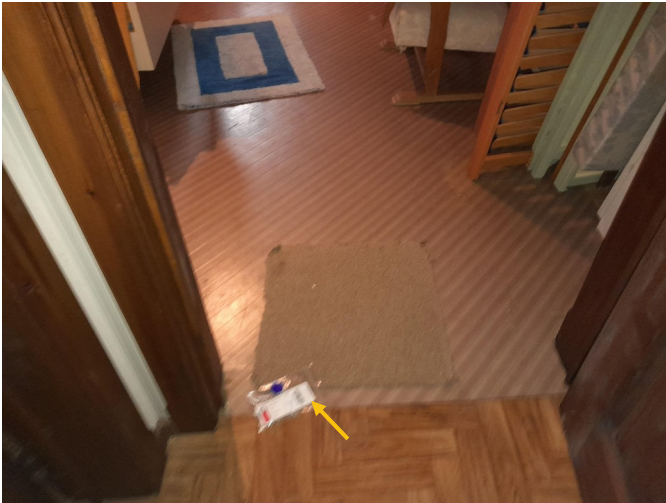
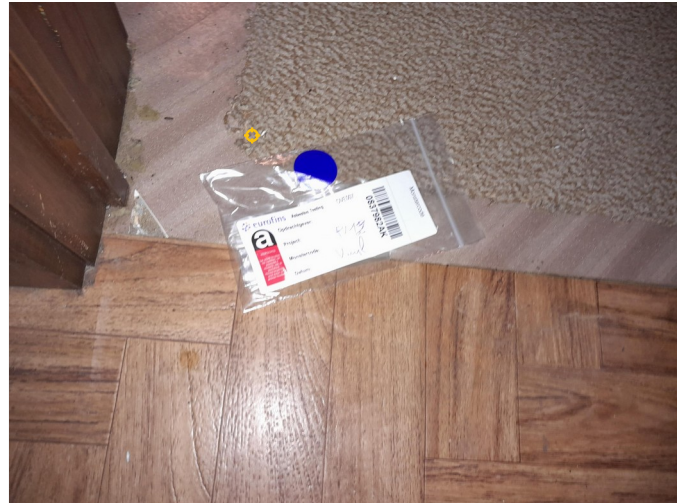
## Fiche 7: Woning vinyl type 2

Geen asbest

| # | Type | Referentie | Resultaat |
|---|---|---|---|
| 7.1 | Puntmonster | PM 2 | Geen asbest |

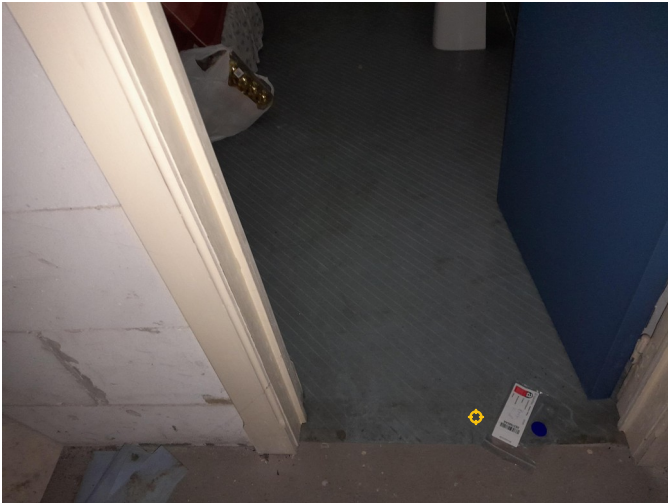
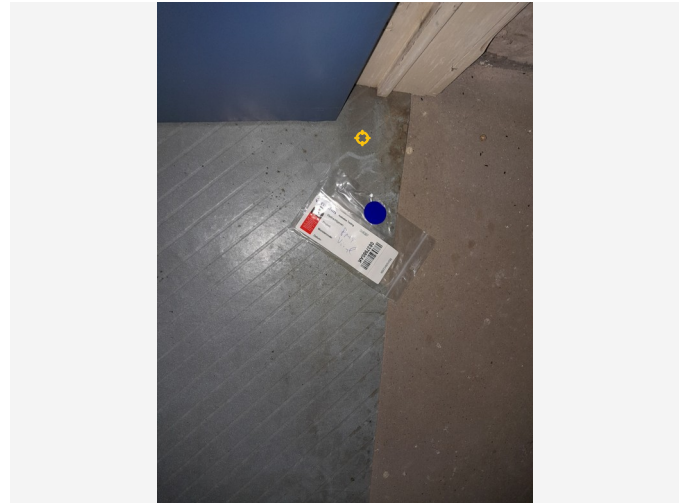
## Fiche 8: Woning vinyl type 4

Geen asbest

| # | Type | Referentie | Resultaat |
|---|---|---|---|
| 8.1 | Puntmonster | PM 4 | Geen asbest |

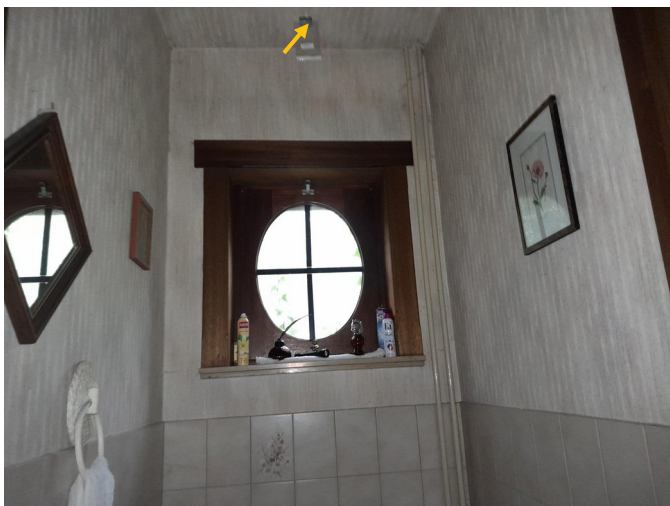
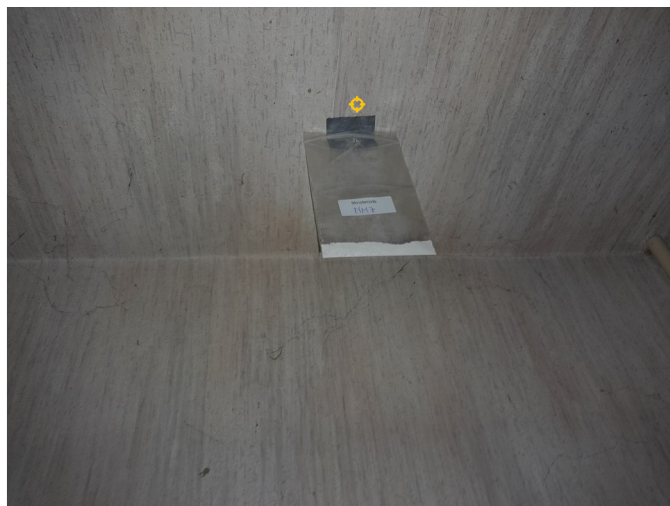
Geen asbest

| # | Type | Referentie | Resultaat |
|---|---|---|---|
| 9.1 | Puntmonster | MM 7 | Geen asbest |

| Beschrijving | Pleisterwerk plafond woning |

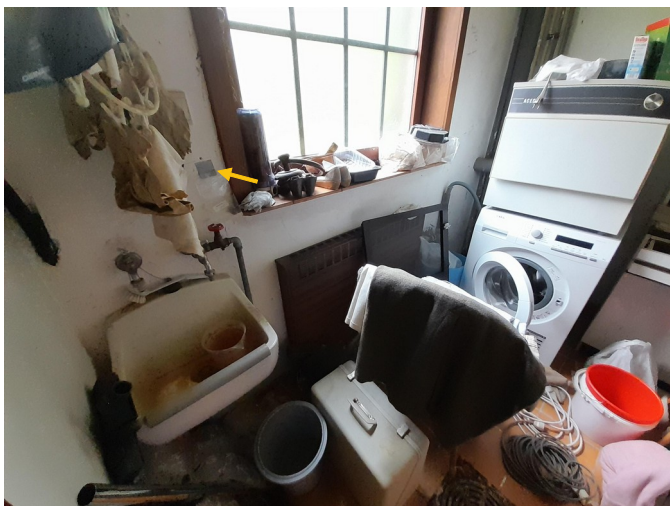
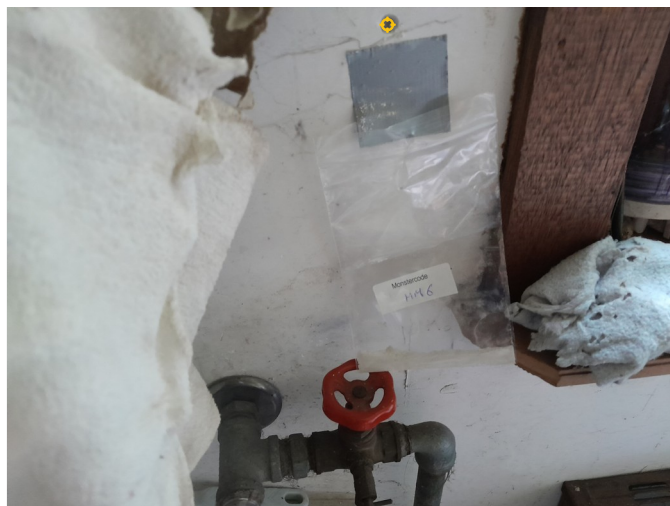
## Fiche 10: Pleisterwerk wand woning

Geen asbest

| # | Type | Referentie | Resultaat |
|---|---|---|---|
| 10.1 | Mengmonster | MM 6 | Geen asbest |

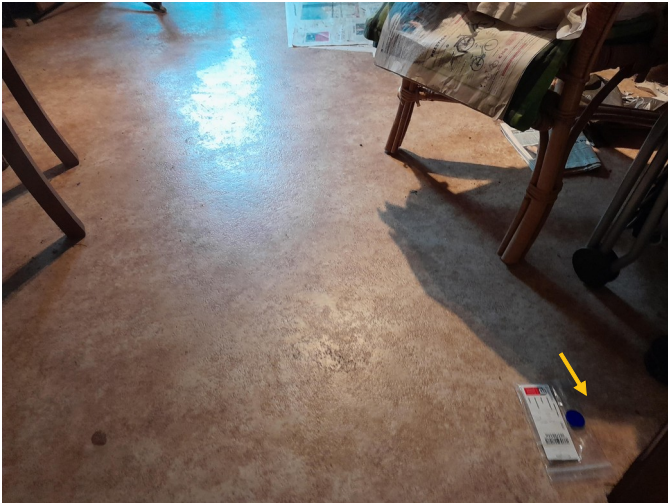
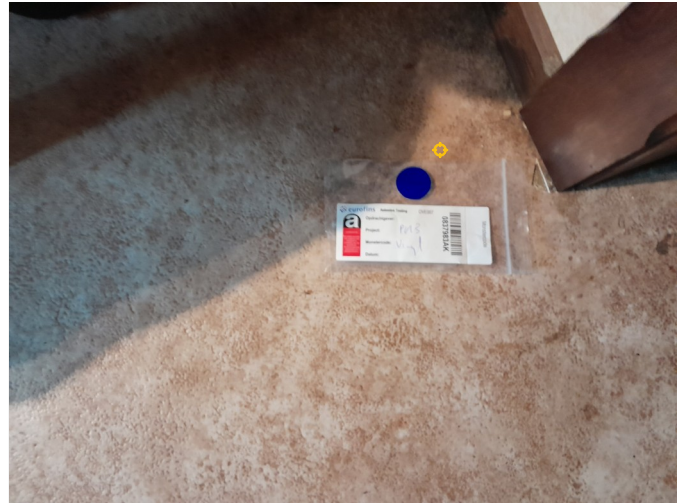
## Fiche 11: Woning vinyl type 3

Geen asbest

| # | Type | Referentie | Resultaat |
|---|---|---|---|
| 11.1 | Puntmonster | PM 3 | Geen asbest |

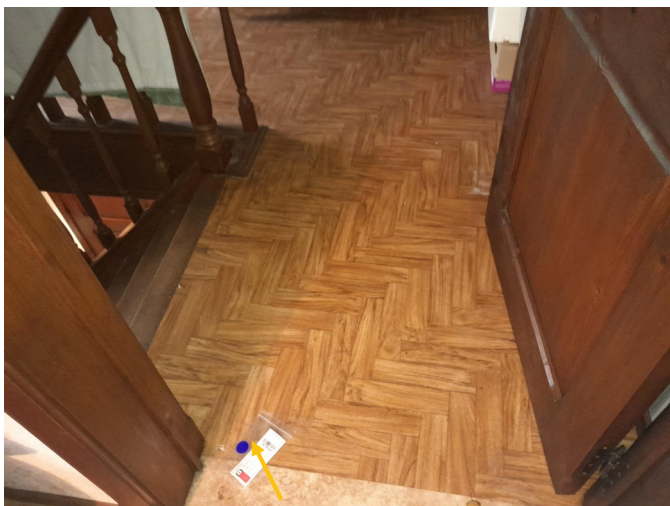
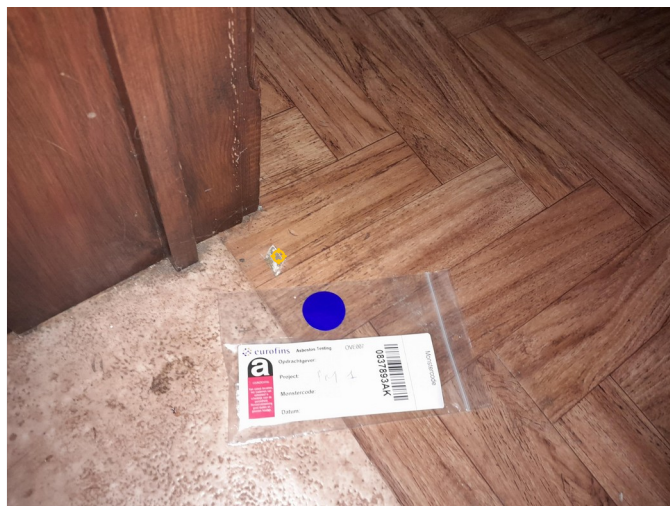
Geen asbest

| # | Type | Referentie | Resultaat |
|---|---|---|---|
| 12.1 | Puntmonster | PM 1 | Geen asbest |

| Beschrijving | Woning vinyl type 1 |
