# Asbestinventarisatetest

Zwaluwlaan 11, 9840 De Pinte

Attestnummer : 20241008-000227.001

Uitgegeven op : 24.10.2024

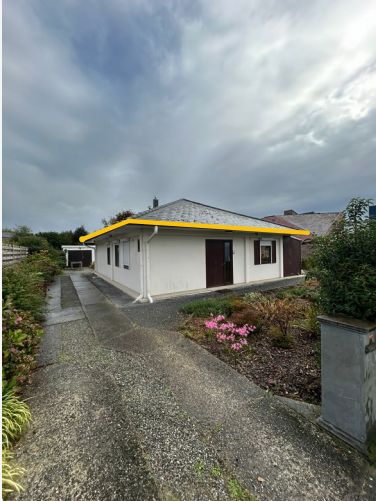
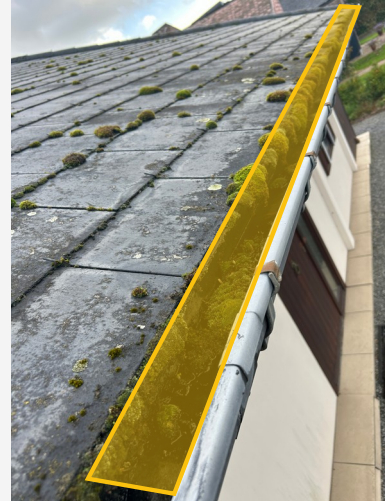
Het asbestmateriaal valt onder de mijlpaal van 2040.

**Dringend verwijderen**

- Eenvoudige handelingen: mag via doe-het-zelf of door werknemer(s) met opleidingsattest eenvoudige handelingen  
Gecontamineerd slib in dakgoten bevat losse asbestvezels en brokjes sterk verweerd asbestcement, vaak met (opgedroogd) mos. Het gaat dus niet over een hechtgebonden toepassing. Verwijdering kan echter wel met de techniek van de eenvoudige handelingen, dus niet doe-het-zelf. Zorg er wel voor dat het slib vochtig genoeg is. Als het slib te droog is, kunnen tijdens de verwijdering asbestvezels vrijkomen in de omgevingslucht. Draag de nodige PBM's: tenminste een masker met FFP3-filter, wegwerp overall en wegwerp handschoenen. Het slib kan enkel naar een erkende asbest verwerker gebracht worden en niet naar een recyclagepark.

Beschrijving	Slib
Type afvalstof	Betreft resten (contaminatie) van verwerking of beschadiging
Type resten (contaminatie)	<ul style="list-style-type: none"><li>Stukken, fragmenten (vermengd in materiaal)</li></ul>
Besmette materialen	<ul style="list-style-type: none"><li>Sediment (dakgoot, afvoerbuis, regenwaterput, ...)</li></ul>
Bron van de resten	slib vermengd met mos en bladeren
Omgeving	Buiten
Primaire drager	dakgoot
Gebondenheid resten	Hecht
Hoeveelheid (gewicht - aantal)	<ul style="list-style-type: none"><li>2,00 kg - 4 stuks</li></ul>
Totaal gewicht	8,00 kg
Eenvoudig bereikbaar	Ja
Identificatiemethode	Vaststelling zonder monstername
Opmerking	4 dakgoten  Aangegeven hoeveelheden en gewichten berusten louter op grove inschattingen en kunnen niet gebruikt worden in het kader van een meetstaat voor werken.

- Verwijder het asbestafval.

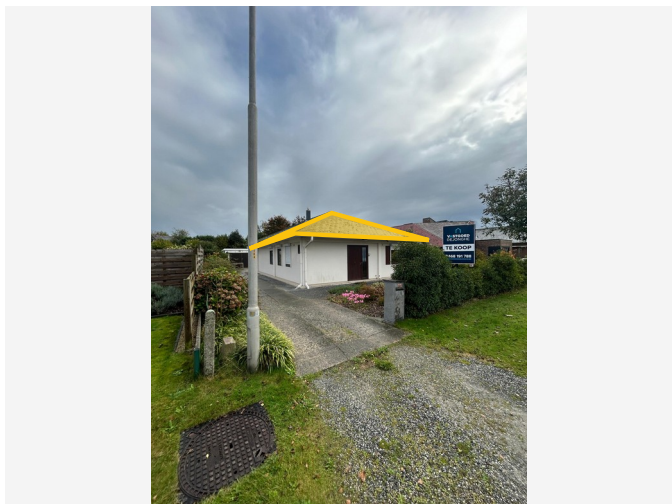
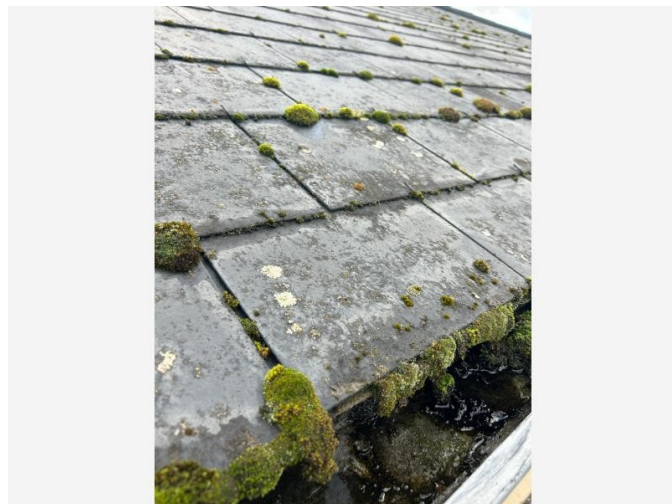
Het asbestmateriaal valt onder de mijlpaal van 2034.

**Dringend verwijderen**

Eindbeoordeling materiaalrisico	Hoog materiaalrisico en/of hoge kans op vezelvrijgave
---------------------------------	---

Gebondenheid	Categorie 1: hechtgebonden in oorsprong
Asbestsoort (vezeltype)	Crocidoliet aanwezig
Asbestconcentratie	Laag (< 50%)
Afschermingsgraad van het gehele materiaal	Geheel of deels (ook) vrij aan de binnenlucht
Toestand van het materiaal	Matig beschadigd, matig verweerd

Beschrijving	Daklei zonder staalafname
Omgeving	Grenst aan binnen- en buitenlucht
Primaire drager	Schuin dak
Asbestmateriaal	Dak- en gevelbekleding - Lei, shingle
Bindmiddel van asbestmateriaal	Cement
Gebondenheid op basis van bindmiddel	Hecht
Hoeveelheid (oppervlakte - aantal)	<ul style="list-style-type: none"><li>• 120,00 m<sup>2</sup> - 1 stuk</li></ul>
Totale oppervlakte	120,00 m <sup>2</sup>
Eenvoudig bereikbaar	Nee <ul style="list-style-type: none"><li>• Verwijdering tast de bouwkundige integriteit aan.</li></ul>
Bevestigingswijze	<ul style="list-style-type: none"><li>• Onbekend</li></ul>
Identificatiemethode	Vaststelling zonder monstername
Destructieve handeling voor identificatie	Nee
Opmerking	Aangegeven hoeveelheden en gewichten berusten louter op grove inschattingen en kunnen niet gebruikt worden in het kader van een meetstaat voor werken.

- Zorg voor een veilig beheer en verwijder dit asbestmateriaal wanneer het bij werken eenvoudig bereikbaar wordt. Controleer de toestand jaarlijks op wijzigingen.
- Voer bijkomende staalname(s) uit.

- Eenvoudige handelingen: mag via doe-het-zelf of door werknemer(s) met opleidingsattest eenvoudige handelingen  
<https://ovam.vlaanderen.be/wie-mag-wat-verwijderen>

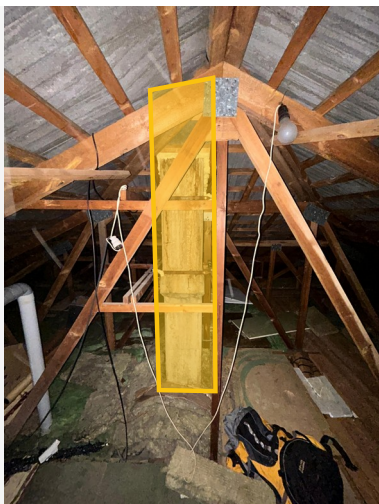
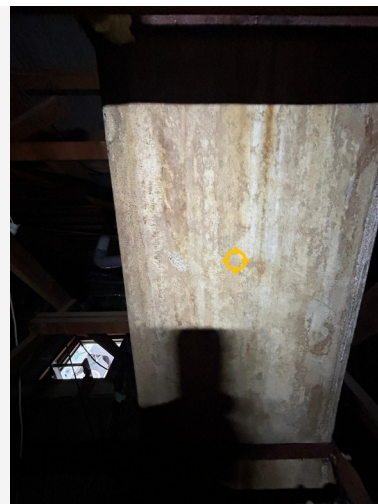
Het asbestmateriaal valt onder de mijlpaal van 2034.

Verwijderen

- Eenvoudige handelingen: enkel door erkend asbestverwijderaar  
Er werd geen staal genomen van het materiaal, dit met kans op breuk - schade.

Dit type buis bevat meestal asbest.

Eindbeoordeling materiaalrisico	Verhoogd materiaalrisico en/of verhoogde kans op vezelvrijgave
---------------------------------	--

Gebondenheid	Categorie 1: hechtgebonden in oorsprong
Asbestsoort (vezeltype)	Crocidoliet aanwezig
Asbestconcentratie	Laag (< 50%)
Afschermingsgraad van het gehele materiaal	Geheel of deels (ook) vrij aan binnenluchtstromen
Toestand van het materiaal	Licht beschadigd, licht verweerd. Intact calciumsilicaatmateriaal of categorie III 'gebondenheid'

#	Type	Referentie	Resultaat
3.1	Puntmonster	Rookgaskanaal	Chrysotiel, Crocidoliet

- Zorg voor een veilig beheer. Vermijd het beschadigen van het asbestmateriaal. Controleer de toestand jaarlijks op wijzigingen.
- Voer bijkomende staalname(s) uit.

Vermoedelijk loopt de buis door in een kanaal in de gemetste schouw, dit vereist specifieke bijkomende maatregelen en voldoende expertise om deze buis correct te verwijderen zonder de buis stuk te maken. Bij het verwijderen kan stof voorkomen.

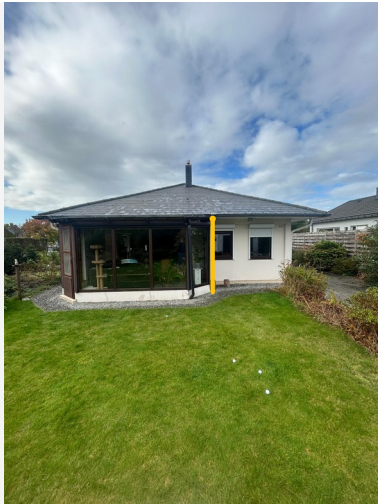
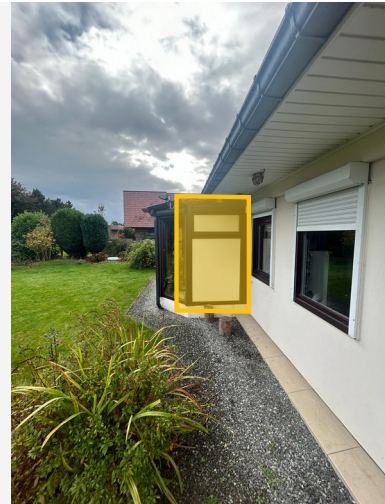
Het asbestmateriaal valt onder de mijlpaal van 2040.

Zorgvuldig beheren

Eindbeoordeling materiaalrisico	Laag materiaalrisico en/of verlaagde kans op vezelvrijgave
---------------------------------	--

Gebondenheid	Categorie 1: hechtgebonden in oorsprong
Asbestsoort (vezeltype)	Alleen chrysotiel
Asbestconcentratie	Laag (< 50%)
Afschermingsgraad van het gehele materiaal	Geheel of deels (ook) vrij aan de binnenlucht
Toestand van het materiaal	Licht beschadigd, licht verweerd. Intact calciumsilicaatmateriaal of categorie III 'gebondenheid'

Beschrijving	Glasal in schrijnwerk
Omgeving	Grenst aan binnen- en buitenlucht
Primaire drager	Wandopening verticaal (raam, deur, ...)
Asbestmateriaal	Dak- en gevelbekleding - Plaat
Bindmiddel van asbestmateriaal	Kunststof of -hars
Gebondenheid op basis van bindmiddel	Hecht
Hoeveelheid (gewicht - aantal)	<ul style="list-style-type: none"><li>• 12,00 kg - 1 stuk</li></ul>
Totaal gewicht	12,00 kg
Eenvoudig bereikbaar	Ja
Bevestigingswijze	<ul style="list-style-type: none"><li>• Geklemd</li></ul>
Identificatiemethode	Vaststelling zonder monstername
Destructieve handeling voor identificatie	Nee
Opmerking	Aangegeven hoeveelheden en gewichten berusten louter op grove inschattingen en kunnen niet gebruikt worden in het kader van een meetstaat voor werken.

- Zorg voor een veilig beheer. Vermijd het beschadigen van het asbestmateriaal. Controleer de toestand jaarlijks op wijzigingen.
- Voer bijkomende staalname(s) uit.

- Eenvoudige handelingen: mag via doe-het-zelf of door werknemer(s) met opleidingsattest eenvoudige handelingen  
Door aannemer met opleidingsattest eenvoudige handelingen.
- Meestal kunnen de glaslatten worden verwijderd en kan het glasal netjes worden weggenomen, daarna dubbel verpakt afvoeren.

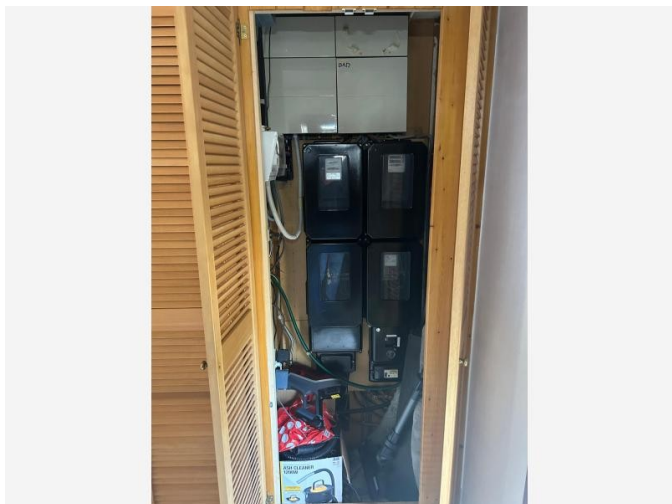
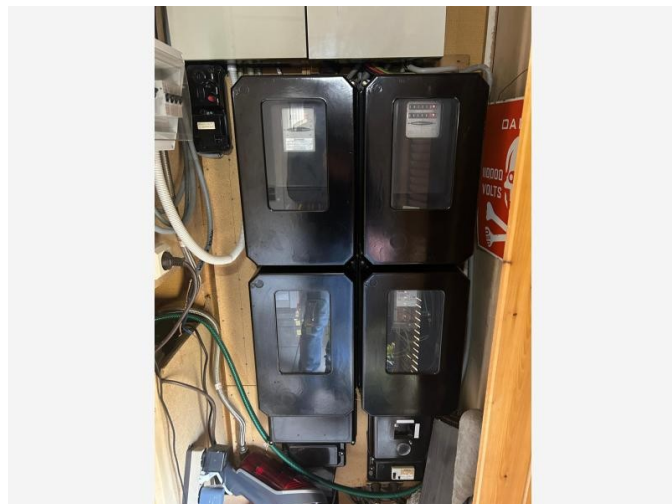
Het asbestmateriaal valt onder de mijlpaal van 2040.

Zorgvuldig beheren

Eindbeoordeling materiaalrisico	Laag materiaalrisico en/of verlaagde kans op vezelvrijgave
---------------------------------	--

Gebondenheid	Categorie 1: hechtgebonden in oorsprong
Asbestsoort (vezeltype)	Crocidoliet aanwezig
Asbestconcentratie	Laag (< 50%)
Afschermingsgraad van het gehele materiaal	Geheel of deels (ook) vrij aan de binnenlucht
Toestand van het materiaal	Onbeschadigd, niet verweerd

Beschrijving	Bakeliet tellerkast
Omgeving	Binnen
Primaire drager	Communicatie en elektrische infrastructuur en uitrusting
Asbestmateriaal	Plaat, paneel, tablet - Type Bakeliet
Bindmiddel van asbestmateriaal	Kunststof of -hars
Gebondenheid op basis van bindmiddel	Hecht
Hoeveelheid (oppervlakte - dikte - aantal)	<ul style="list-style-type: none"><li>• 0,50 m<sup>2</sup> - 0,25 cm - 1 stuk</li></ul>
Totaal volume	0,001 m <sup>3</sup>
Eenvoudig bereikbaar	Ja
Bevestigingswijze	<ul style="list-style-type: none"><li>• Geschroefd</li></ul>
Identificatiemethode	Vaststelling zonder monstername
Destructieve handeling voor identificatie	Nee
Opmerking	Aangegeven hoeveelheden en gewichten berusten louter op grove inschattingen en kunnen niet gebruikt worden in het kader van een meetstaat voor werken.

- Zorg voor een veilig beheer. Vermijd het beschadigen van het asbestmateriaal. Controleer de toestand jaarlijks op wijzigingen.
- Voer bijkomende staalname(s) uit.

- Eenvoudige handelingen: mag via doe-het-zelf of door werknemer(s) met opleidingsattest eenvoudige handelingen  
De meterkast is waarschijnlijk eigendom van Fluvius. In dat geval mag u deze niet zelf verwijderen. Neem bij vragen contact op met Fluvius.

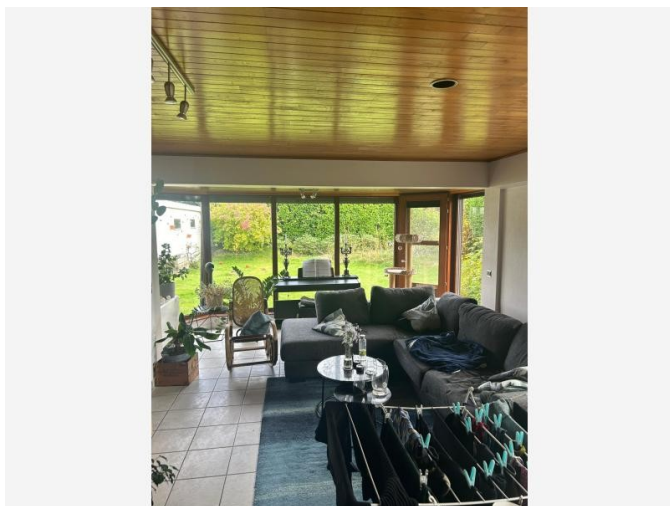
Er werden verlaagde plafonds aangebracht.

De verlaagde plafonds bestaan uit volgende materialen: gipsplaten, hout en kunststof.

Bij afbraak of renovatie moeten de materialen of producten (bv. pleisterwerk, lijm, spuitlagen, lagen plafondbedekking, kokers, buizen of leidingen) die zich achter de verlaagde plafonds bevinden gecontroleerd worden om als niet - asbestverdacht gecatalogeerd te worden.

Inspectie van het bovengenoemde valt buiten de scope van het niet - destructief onderzoek.

Wees waakzaam bij afbraak.

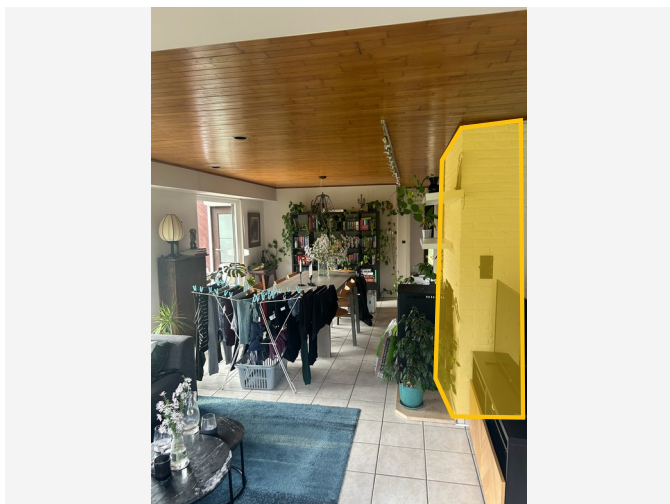
Bij afbraak of renovatie moeten de materialen waaruit de schouw, open haard is vervaardigd gecontroleerd worden om als niet asbestverdacht beschouwd te worden. (buiten - en binnenkant, van beneden tot boven). Vermoedelijk loopt het rookgas kanaal van niveau 0 tot op het dak. (zie fiche rookgaskanaal)

Wees waakzaam bij afbraakwerken.

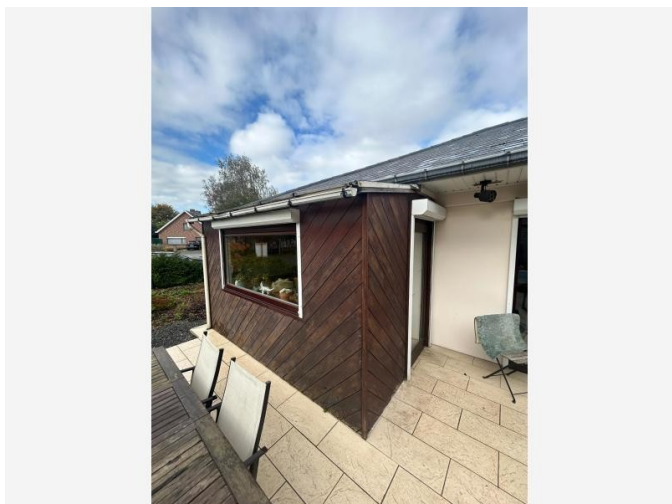
Kit aanwezig tussen glas en profiel en tussen profiel en wand opening.

Kit op basis van silicone.

Geen asbest.

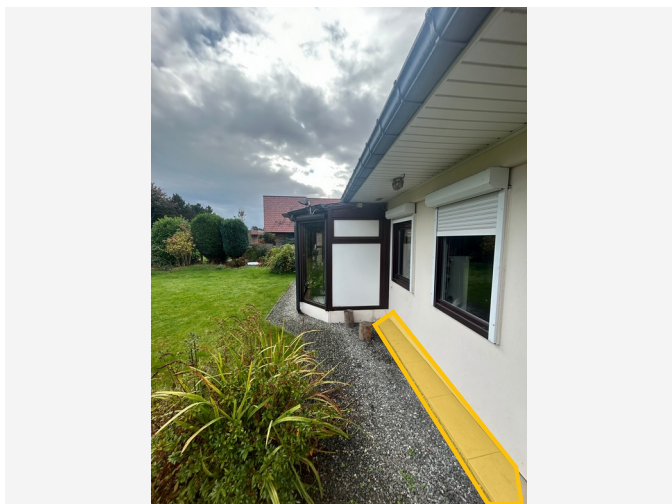
Op de plannen staat de vermelding massal dorpel, Eternit.

Op de dag van de inspectie heeft de ADI deze niet kunnen waarnemen.

Waarschijnlijk werd op de massal dorpel een tegel geplaatst.

Dorpel rond de volledige woning waarneembaar.

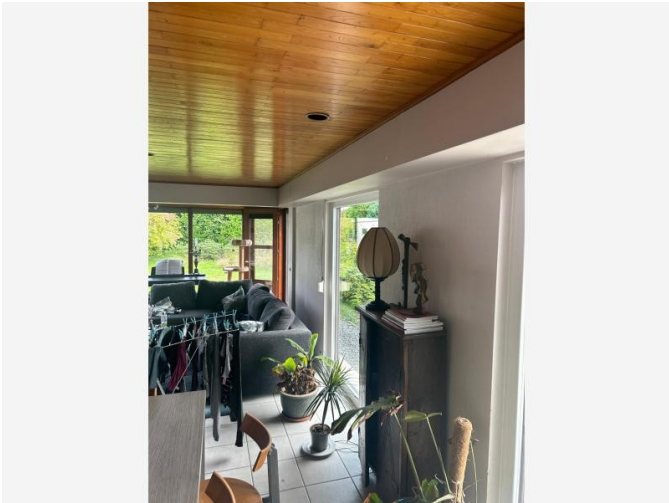
Er werden voorzet wanden - valse muren aangebracht.

De valse muren bestaan uit volgende materialen: gipsplaten, hout en kunststof.

Bij afbraak of renovatie moeten alle materialen / producten (Bv. lijm, pleisterwerk, spuitlagen, kokers, leidingen, plaatmateriaal, isolatie en allerhande muurbedekking ) die zich achter de voorzetwanden bevinden gecontroleerd worden om als niet - asbestverdacht gecatalogeerd te worden.

Inspectie van het bovengenoemde valt buiten de scope van het niet - destructief onderzoek.

Wees waakzaam bij afbraak of renovatie.

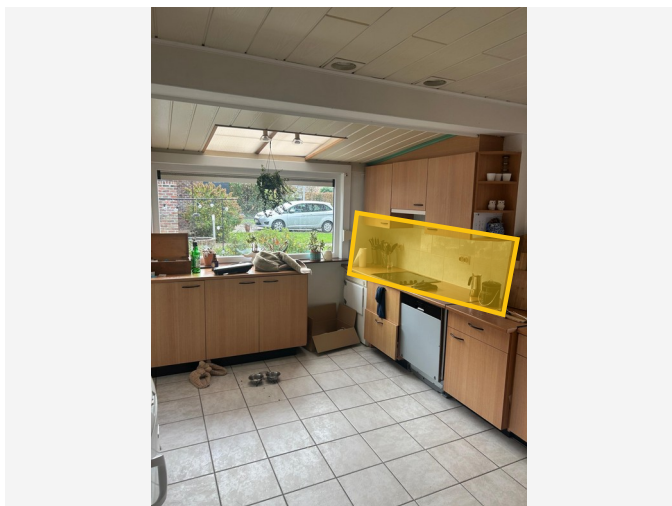
In de keuken, badkamer en wc(s) werden gelijmde tegels aangebracht aan de muren.

De materialen zijn in goede staat en niet verweerd.

De materialen zijn niet bemonsterbaar volgens het inspectieprotocol van het niet destructief onderzoek.

De lijm is niet bereikbaar voor monsternamen omdat de materialen intact zijn (lijm afgedekt).

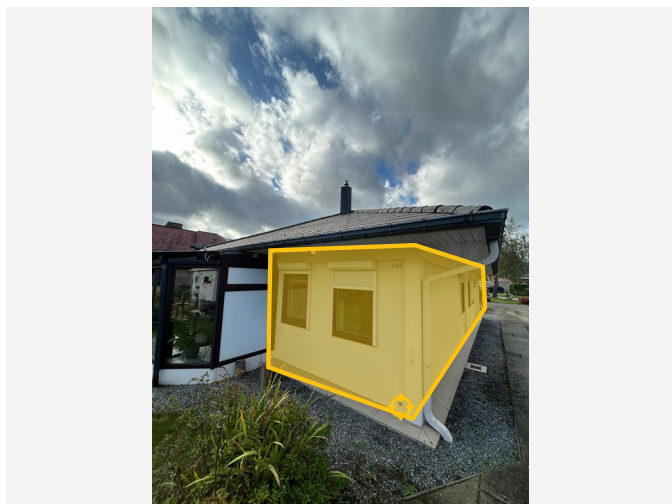
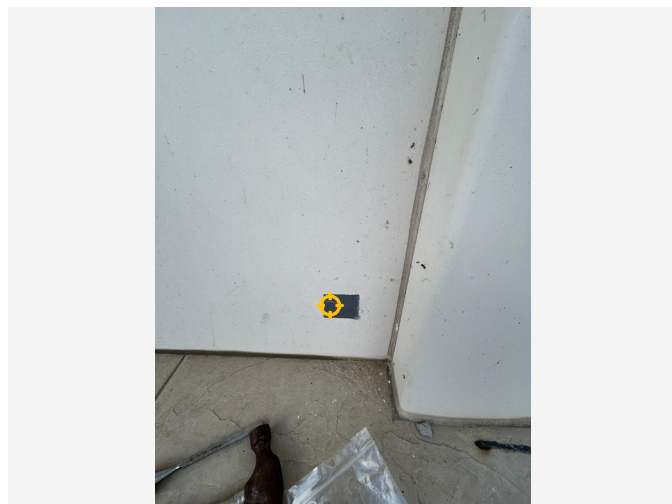
## Fiche 14: Constructie panelen

Geen asbest

#	Type	Referentie	Resultaat
14.1	Puntmonster	constructie paneel	Geen asbest

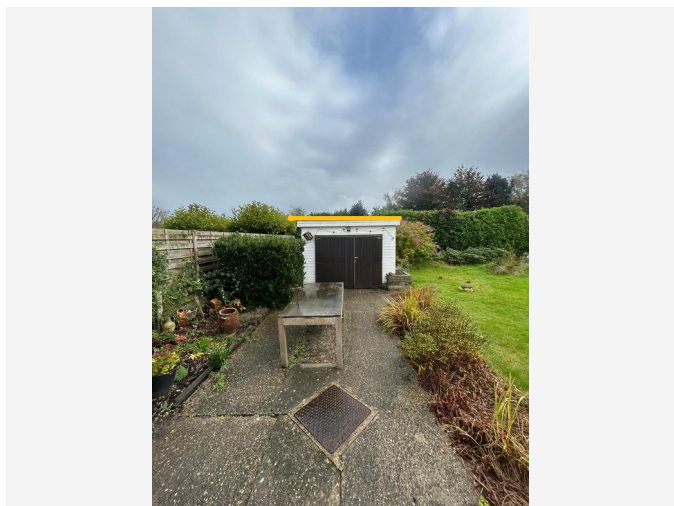
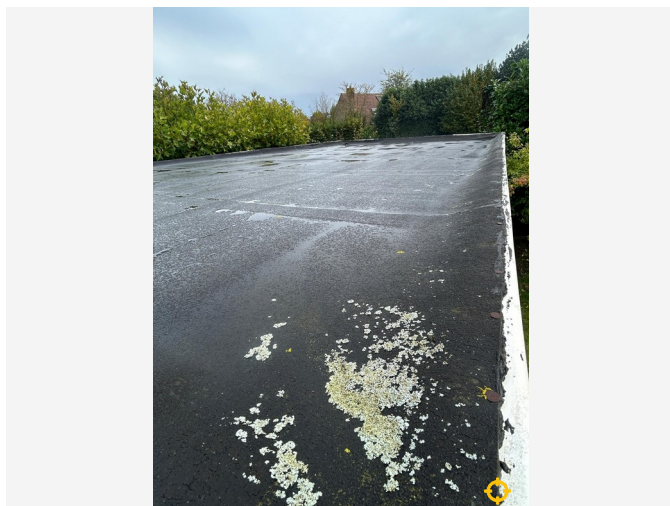
## Fiche 15: Roofing met staalafname

Geen asbest

#	Type	Referentie	Resultaat
15.1	Puntmonster	roofing	Geen asbest
