# Asbestinventarisatetest

Oosteinde 3, 9080 Lochristi

Attestnummer : 20260710-000109.001

Uitgegeven op : 10.07.2026

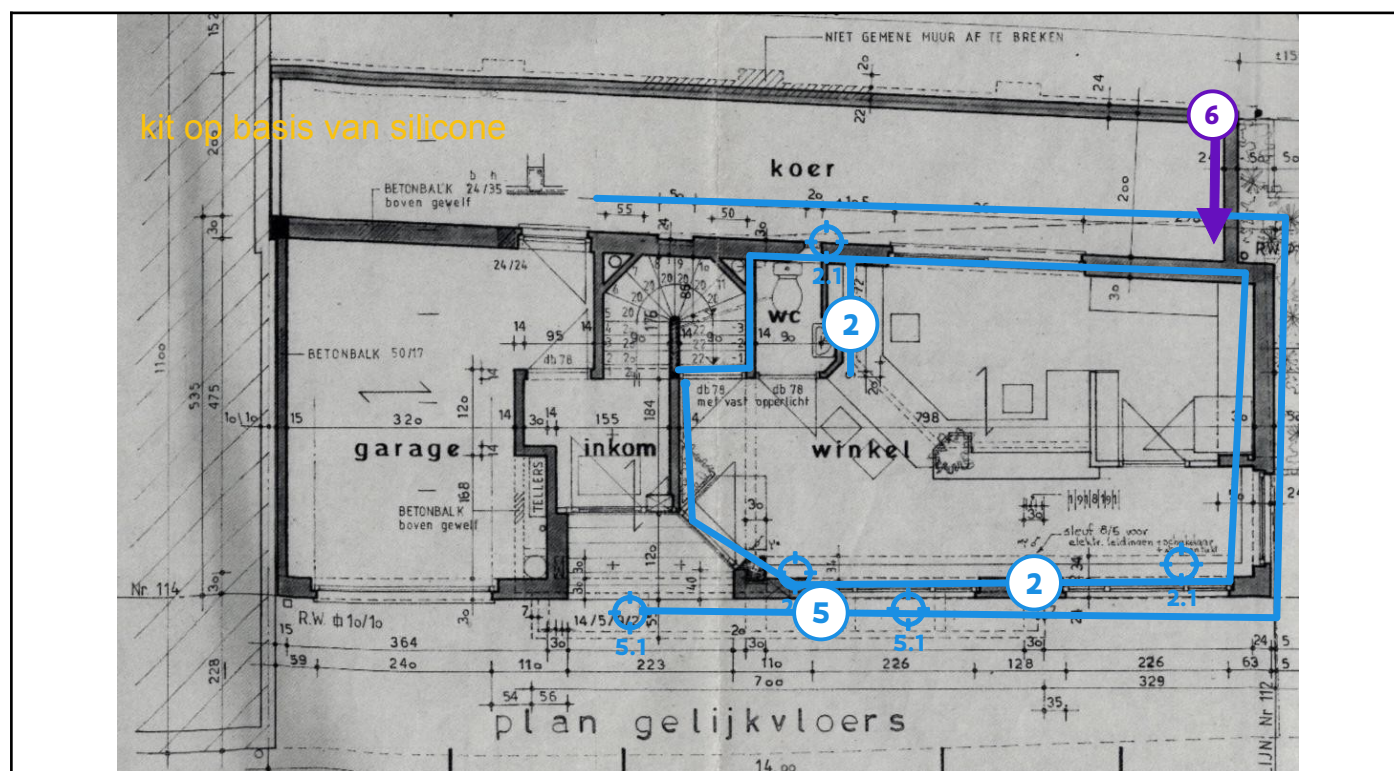
## Plan 1.2: niveau 0

| Beschrijving | Type | Actie |
|---|---|---|
| 2. Pleisterwerk wand met staalname | Geen asbest | - |
| 5. Crepi | Geen asbest | - |

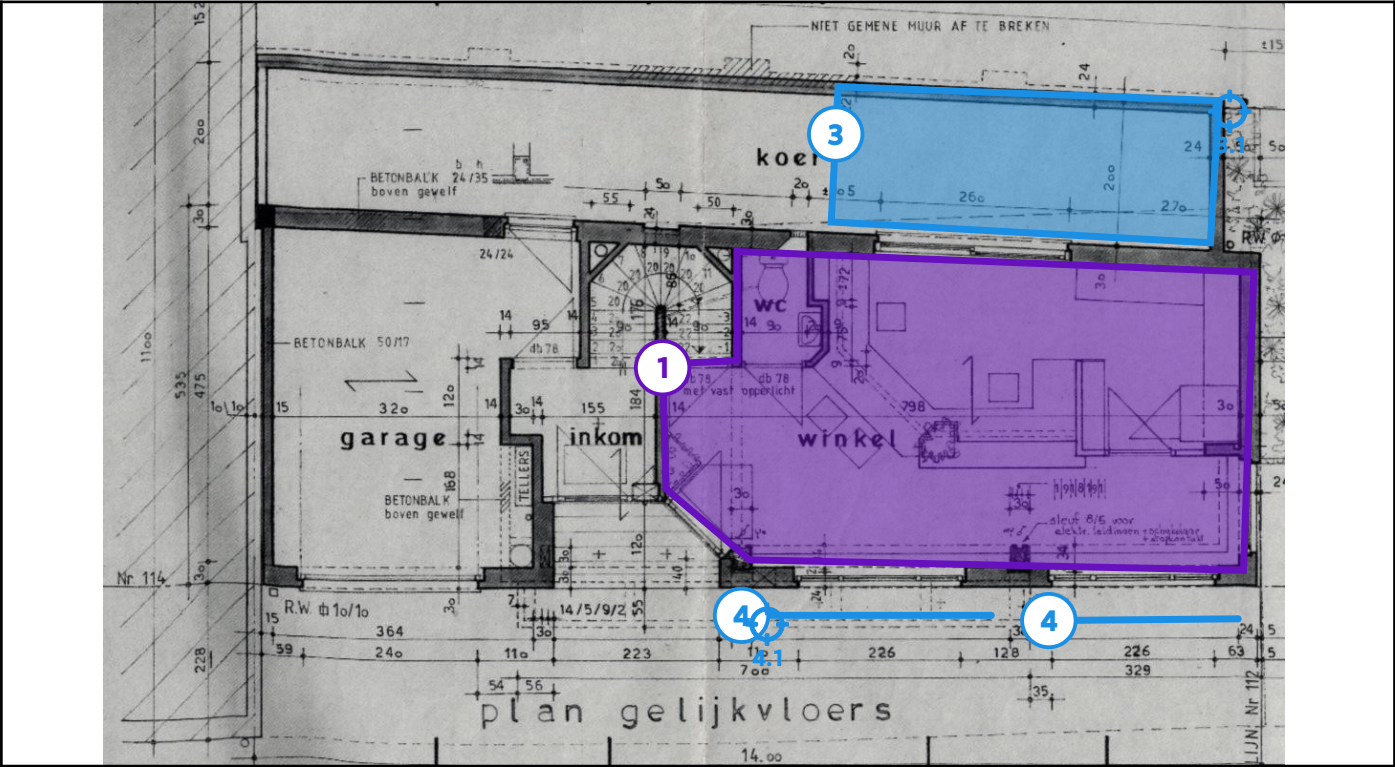
# Plan 1.3: niveau 0

| Beschrijving | Type | Actie |
|---|---|---|
| 1. Verlaagde plafonds | Advies | - |
| 3. Roofing met staalafname | Geen asbest | - |
| 4. Glasal in schrijnwerk | Geen asbest | - |

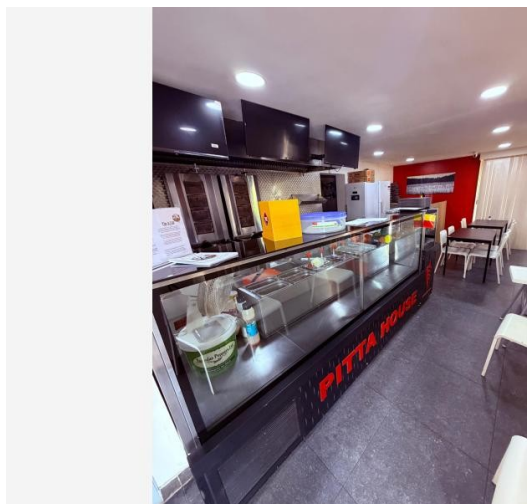
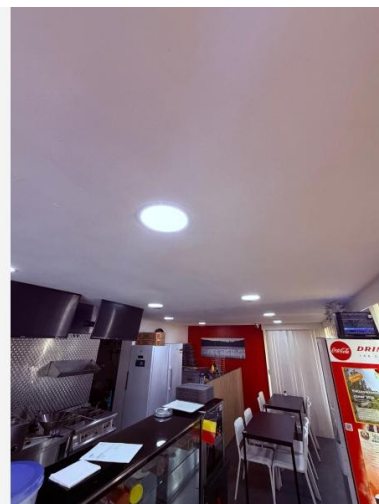
Er werden verlaagde plafonds aangebracht.

De verlaagde plafonds bestaan uit volgende materialen: gipsplaten, hout en kunststof.

De deskundige kan geen uitspraak doen over onderliggende materialen .

Op de dag van de inspectie was het materiaal van de verlaagde plafonds niet definieerbaar. (hout, gipskarton, kunststof...)

De adi is opzoek gegaan naar de smeerlaag van eventuele gipskarton platen. De smeerlagen waren niet waarneembaar.

| Basis voor advies | De asbestdeskundige beoordeelt het materiaal als niet-asbestverdacht. |

Daarbij kan een aanvullend destructief onderzoek uitsluitel bieden .

Wees waakzaam bij afbraak.

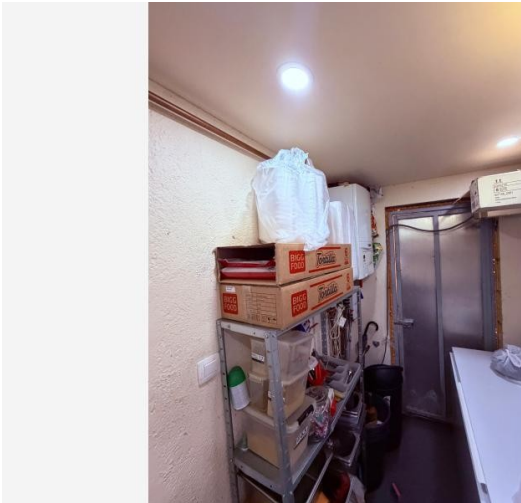
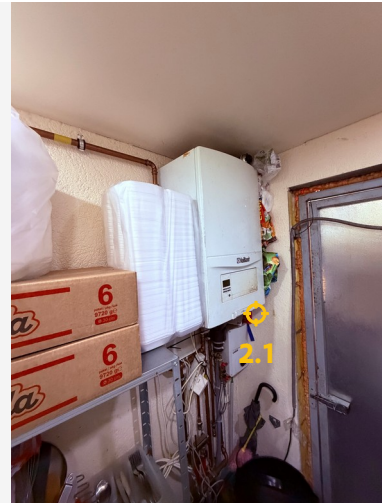
## Fiche 2: Pleisterwerk wand met staalname

### Conclusie

Geen asbest

| # | Type | Referentie | Resultaat |
|---|---|---|---|
| 2.1 | Mengmonster | Wandpleister | Geen asbest |

| Beschrijving | Pleisterwerk wand met staalname |
| Bindmiddel van materiaal | Gips - kalk |
| Gebondenheid op basis van bindmiddel | Niet-hechtgebonden |

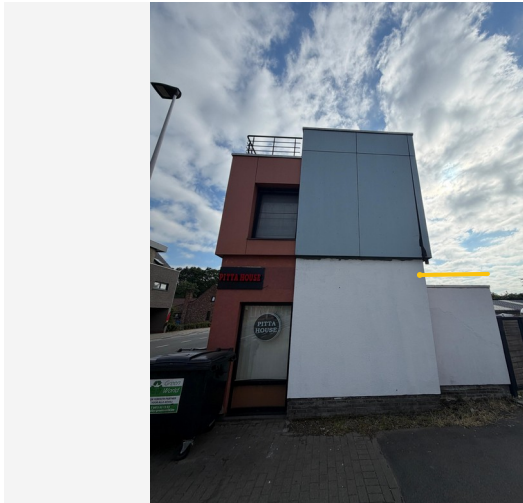
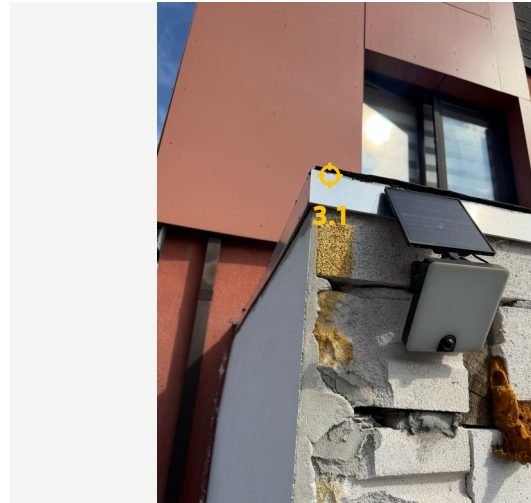
## Fiche 3: Roofing met staalafname

## Conclusie

Geen asbest

| # | Type | Referentie | Resultaat |
|---|---|---|---|
| 3.1 | Puntmonster | roofing | Geen asbest |

| Beschrijving | Roofing met staalafname |
| Bindmiddel van materiaal | Bitumen (roofing, teer, asfalt) |

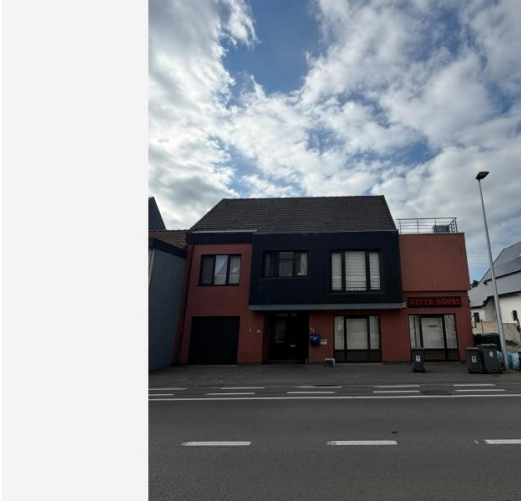
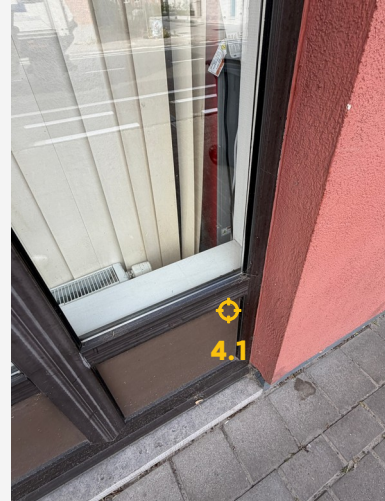
## Fiche 4: Glasal in schrijnwerk

### Conclusie

Geen asbest

| # | Type | Referentie | Resultaat |
|---|---|---|---|
| 4.1 | Puntmonster | glassal | Geen asbest |

| Beschrijving | Glasal in schrijnwerk |
| Bindmiddel van materiaal | Cement |

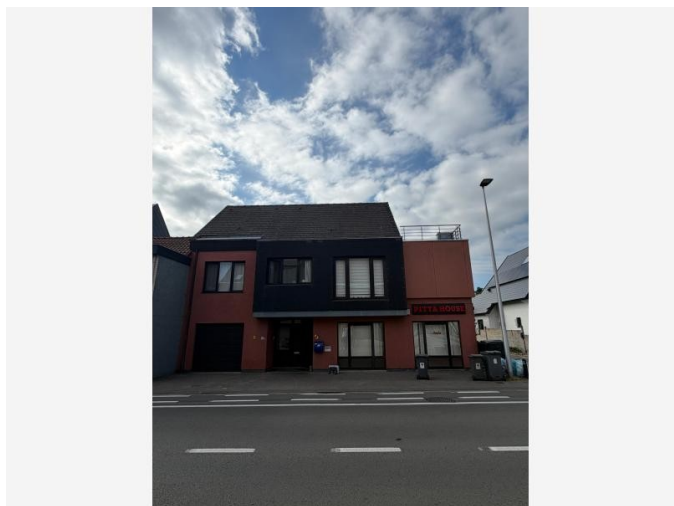
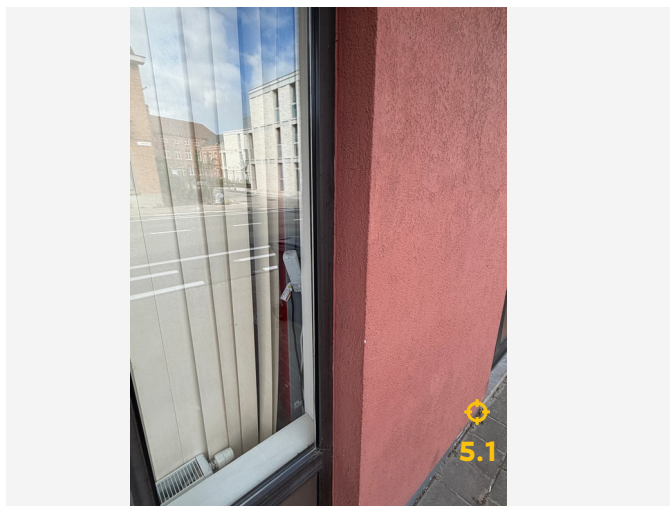
## Fiche 5: Crepi

### Conclusie

Geen asbest

| # | Type | Referentie | Resultaat |
|---|---|---|---|
| 5.1 | Mengmonster | crepi | Geen asbest |

| Beschrijving | Crepi |
| Bindmiddel van materiaal | Cement |

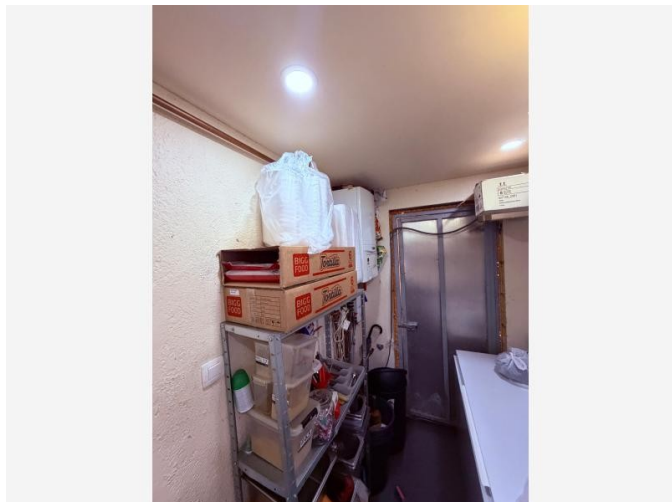
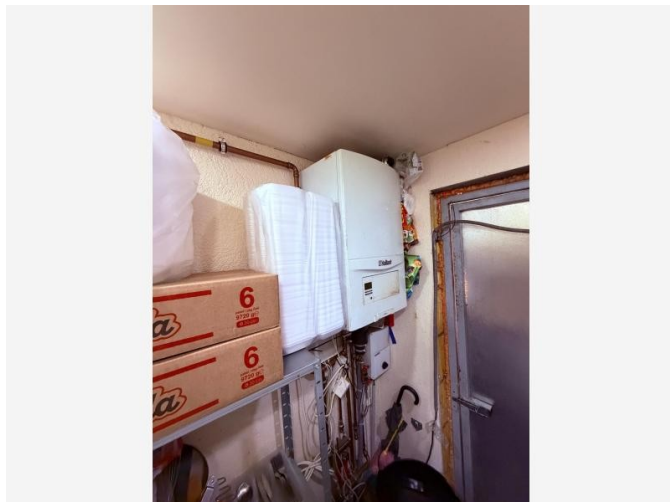
### Fiche 6: Onderdelen aan de stookketel

| Beschrijving | Notitie | Terug te vinden op plannen |
|---|---|---|
| Fiche 6: Onderdelen aan de stookketel | <p>De materialen aan de stookketel werden gecontroleerd: dichtingen, isolerend materiaal....</p> <p>Er werden geen asbestverdachte materialen waargenomen langs het exterieur.</p> <p>Wees waakzaam bij afbraak, voor inwendige materialen.</p> | Plan 1.2: niveau 0 |

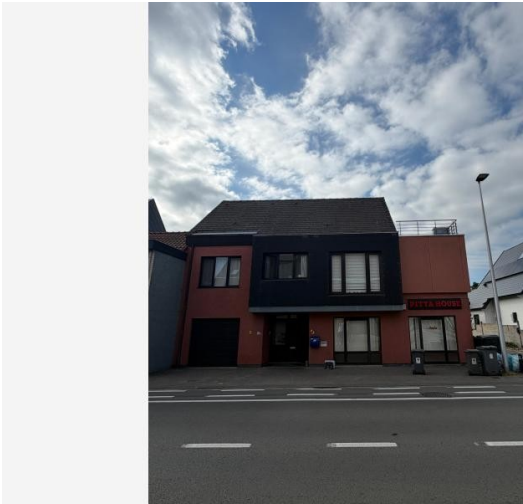
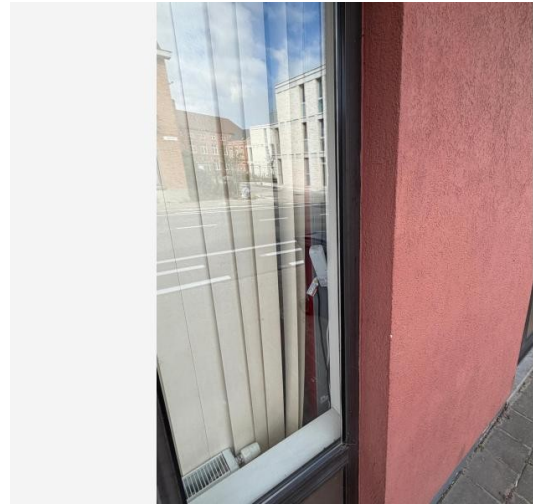
## Fiche 7: Kit aan de ramen en deuren: niet asbestverdacht

| Beschrijving | Notitie | Terug te vinden op plannen |
|---|---|---|
| Fiche 7: Kit aan de ramen en deuren: niet asbestverdacht | <p>Alle ramen en deuren van de woning werden afgedicht met niet - asbestverdachte kit, zowel tussen glas en kader, als tussen kader en muur.</p> | Plan 1.2: niveau 0 |
