# Asbestinventarisatattest

Oosteinde 3A, 9080 Lochristi

Attestnummer : 20260710-000118.000

**Niet-asbestveilig**

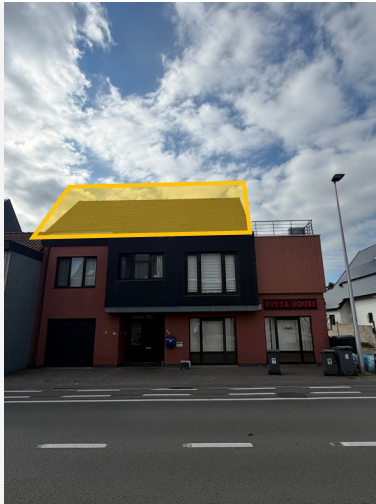
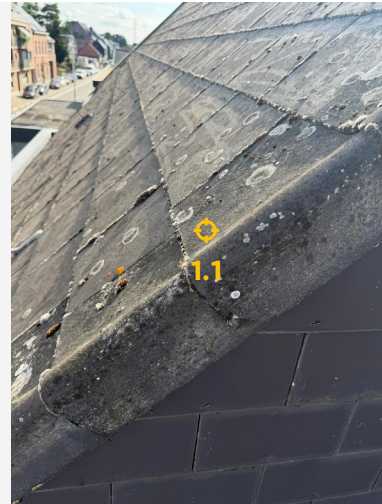
Het asbestmateriaal valt onder de mijlpaal van 2034.

| Eindbeoordeling materiaalrisico | Verhoogd materiaalrisico en/of verhoogde kans op vezelvrijgave |

| Asbestsoort (vezeltype) | Alleen chrysotiel aanwezig |
| Asbestconcentratie | Laag (< 50%) |
| Toestand van het materiaal | Matig beschadigd, matig verweerd |

| # | Type | Referentie | Resultaat |
|---|---|---|---|
| 1.1 | Puntmonster | dak lei | Chrysotiel |

| Beschrijving | Daklei met staalname |
| Hoeveelheid (oppervlakte - aantal) | • 85,00 m <sup>2</sup> - 1 stuk |

- Zorg voor een veilig beheer. Vermijd het beschadigen van het asbestmateriaal. Controleer de toestand jaarlijks op wijzigingen.
- Hemelwater dat afspoelt van asbestcement daken of gevels kan asbestdeeltjes bevatten. Gebruik het enkel voor gesloten circuits (bv. spoelen toiletten). Reinig na het vervangen van het dak of de gevel de dakgoten en regenwaterput of -ton om asbesthoudend sediment of slib te verwijderen

- Eenvoudige handelingen: mag via doe-het-zelf of door werknemer(s) met opleidingsattest eenvoudige handelingen  
Hechtgebonden asbest:  
Als dit materiaal verwijderd kan worden zonder het te breken, te beschadigen, dan mag met dit met eenvoudige handelingen.  
Vermijd stofvorming en stofverspreiding op elk moment van de werken. Bevochtig of fixeert het

Het gebruik van sneldraaiende werktuigen (boormachine, slijpschijf, hogedrukreiniger) is verboden.

Zorg voor gepaste persoonlijke beschermingsmiddelen: minimaal FFP3-mondmasker (EN 149), wegwerpoverall met kap (minimaal Cat III, type 5/6), wegwerphandschoenen en overschoenen of afspoelbaar schoeisel

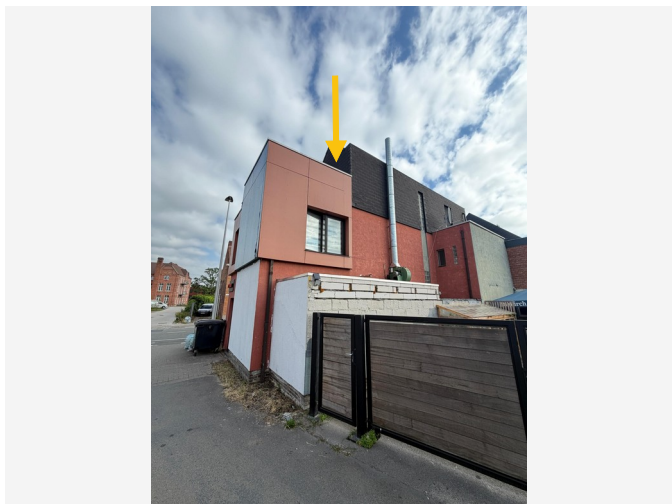
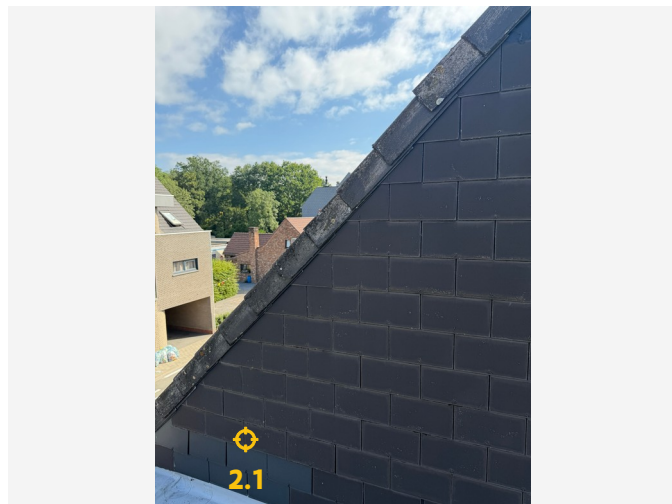
Het asbestmateriaal valt onder de mijlpaal van 2034.

| Eindbeoordeling materiaalisico | Laag materiaalisico en/of verlaagde kans op vezelvrijgave |

| Asbestsoort (vezeltype) | Alleen chrysotiel aanwezig |
| Asbestconcentratie | Laag (< 50%) |
| Toestand van het materiaal | Licht beschadigd, licht verweerd. Intacte calciumsilicaatplaat of materiaal met categorie 3-gebondenheid |

| # | Type | Referentie | Resultaat |
|---|---|---|---|
| 2.1 | Puntmonster | gevel lei | Chrysotiel |

| Beschrijving | Asbest cement gevellei met staalname |
| Hoeveelheid (oppervlakte - aantal) | • 25,00 m <sup>2</sup> - 1 stuk |

- Zorg voor een veilig beheer. Vermijd het beschadigen van het asbestmateriaal. Controleer de toestand jaarlijks op wijzigingen.

- Eenvoudige handelingen: mag via doe-het-zelf of door werknemer(s) met opleidingsattest eenvoudige handelingen  
Indien het materiaal niet breekt:  
Hechtgebonden asbest:  
Als dit materiaal verwijderd kan worden zonder het te breken, te beschadigen... , dan mag met dit met eenvoudige handelingen.  
Vermijd stofvorming en stofverspreiding op elk moment van de werken. Bevochtig of fixeer het materiaal.

Het gebruik van sneldraaiende werktuigen (boormachine, slijpschijf, hogedrukreiniger...) is verboden.

Zorg voor gepaste persoonlijke beschermingsmiddelen: minimaal FFP3-mondmasker (EN 149), wegwerpoverall met kap (minimaal Cat III, type 5/6), wegwerphandschoenen en overschoenen of afspoelbaar schoeisel

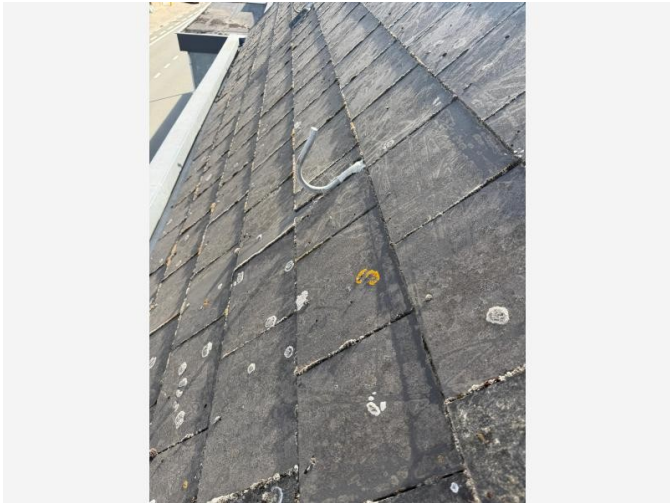
**Reden:** Het te onderzoeken materiaal situeert zich hoger dan 3,50 m te rekenen vanaf een veilige ondergrond

**Uitleg van de asbestdeskundige:** Onderdak niet waarneembaar door de hoogte.

Onderdak niet waarneembaar door de afwerkingsgraag van het interieur, isolatie, voorzetwanden.

Enkel destructief onderzoek kan een juiste analyse weergeven.

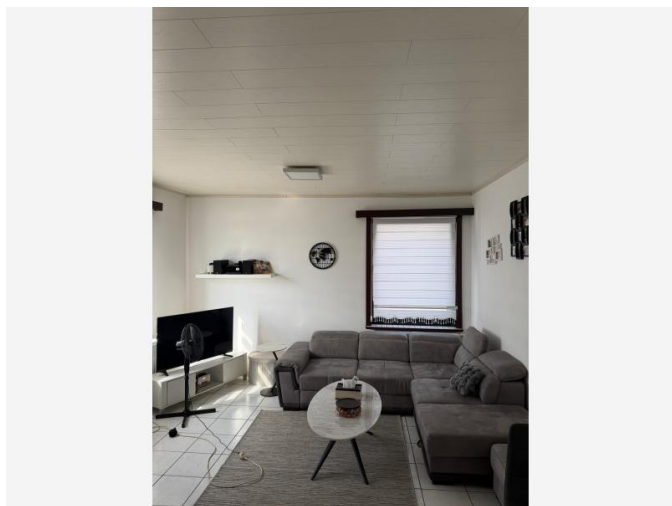
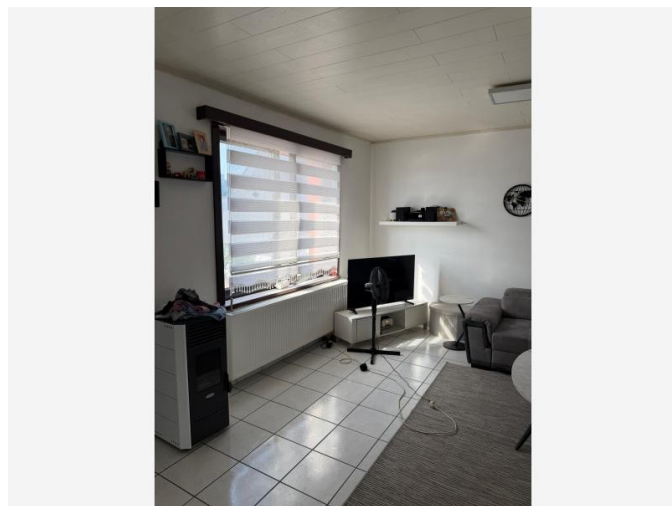
Er werden verlaagde plafonds aangebracht.

De verlaagde plafonds bestaan uit volgende materialen: gipsplaten, hout en kunststof.

De deskundige kan geen uitspraak doen over onderliggende materialen .

Op de dag van de inspectie was het materiaal van de verlaagde plafonds niet definieerbaar. (hout, gipskarton, kunststof...)

De adi is opzoek gegaan naar de smeerlaag van eventuele gipskarton platen. De smeerlagen waren niet waarneembaar.

Daarbij kan een aanvullend destructief onderzoek uitsluitsel bieden .

Wees waakzaam bij afbraak.

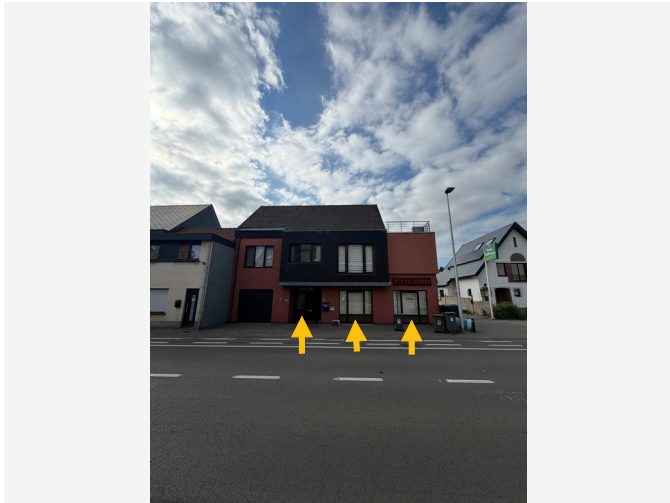
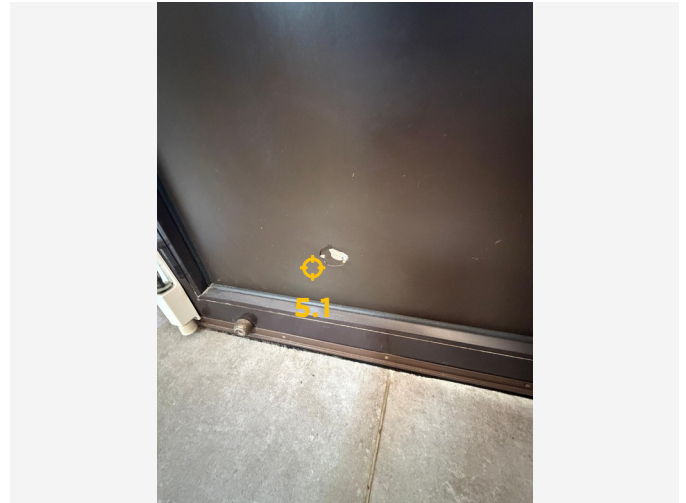
## Fiche 5: Glasal in schrijnwerk

Geen asbest

| # | Type | Referentie | Resultaat |
|---|---|---|---|
| 5.1 | Puntmonster | glassal | Geen asbest |

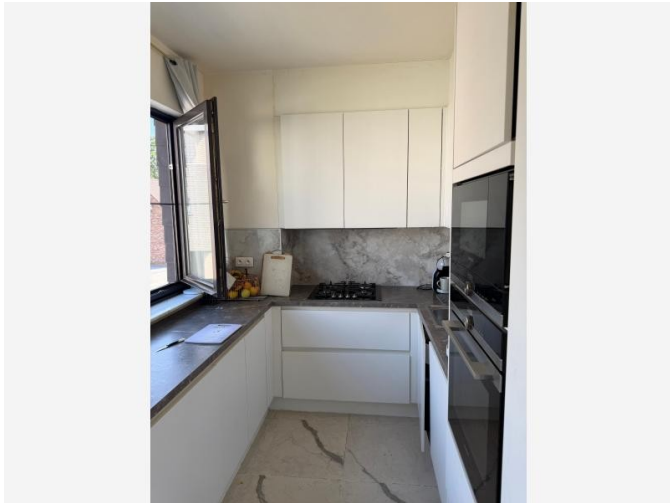
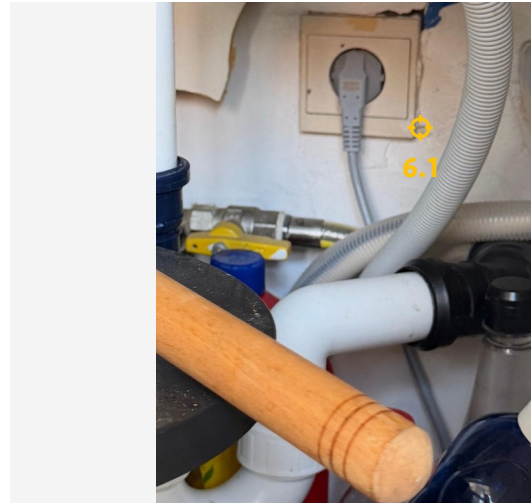
Geen asbest

| # | Type | Referentie | Resultaat |
|---|---|---|---|
| 6.1 | Mengmonster | Wandpleister | Geen asbest |

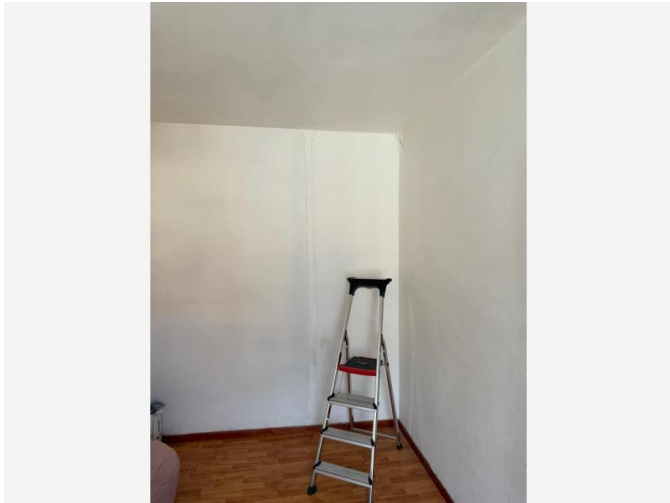
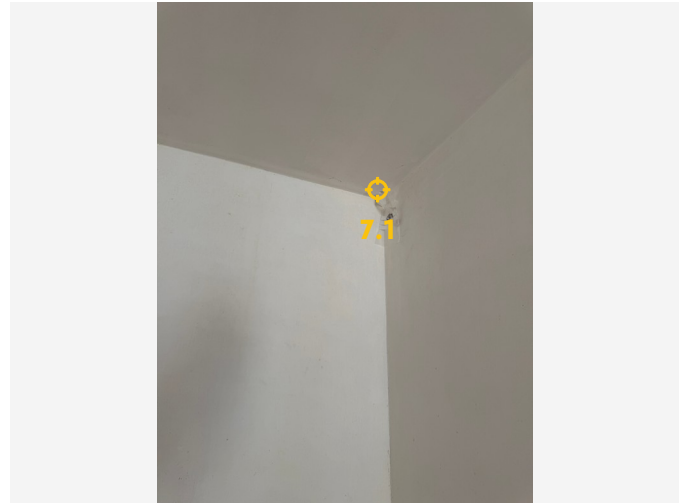
## Fiche 7: Pleisterwerk plafond met staalname

Geen asbest

| # | Type | Referentie | Resultaat |
|---|---|---|---|
| 7.1 | Mengmonster | pleisterwerk plafond | Geen asbest |

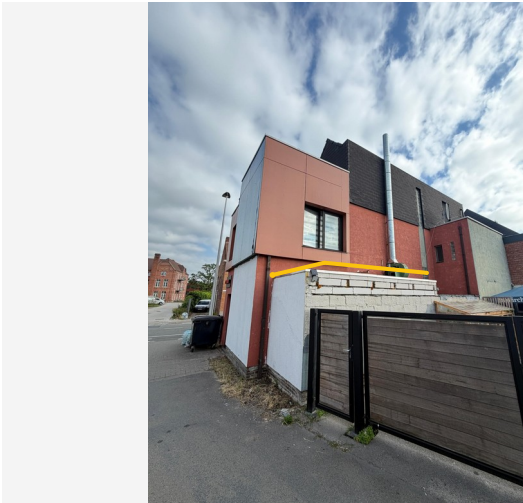
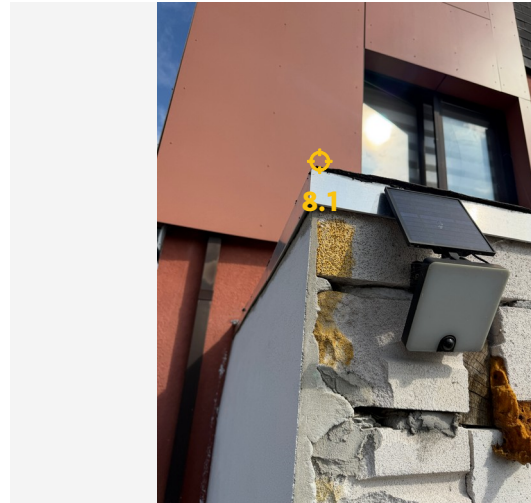
## Fiche 8: Roofing met staalafname

Geen asbest

| # | Type | Referentie | Resultaat |
|---|---|---|---|
| 8.1 | Puntmonster | roofing | Geen asbest |

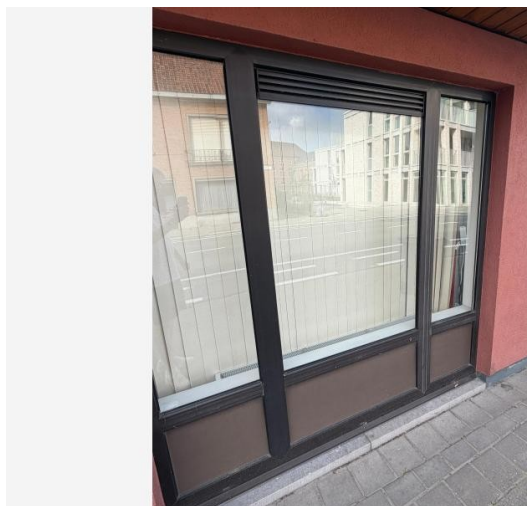
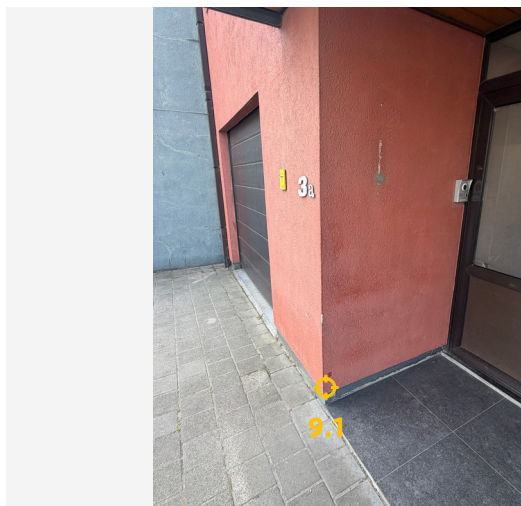
## Fiche 9: Crepi

Geen asbest

| # | Type | Referentie | Resultaat |
|---|---|---|---|
| 9.1 | Mengmonster | crepi | Geen asbest |

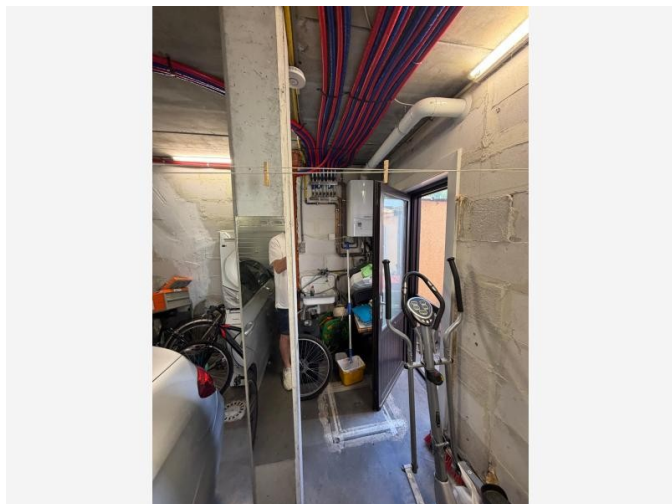
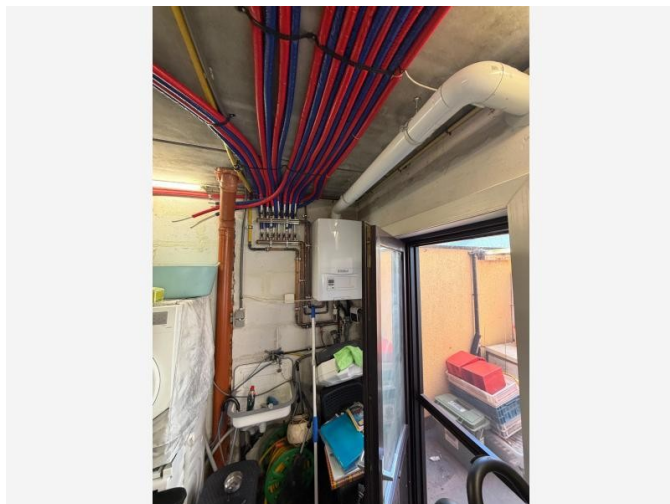
## Fiche 11: Onderdelen aan de stookketel

| Beschrijving | Notitie | Terug te vinden op plannen |
|---|---|---|
| Fiche 11: Onderdelen aan de stookketel | <p>De materialen aan de stookketel werden gecontroleerd: dichtingen, isolerend materiaal....</p> <p>Er werden geen asbestverdachte materialen waargenomen langs het exterieur.</p> <p>Wees waakzaam bij afbraak, voor inwendige materialen.</p> | Plan 1.2: niveau 0 |
