# Asbestinventarisatattest

Heirweg 26, 9840 Nazareth-De Pinte

Attestnummer : 20260727-000112.000

**Asbestveilig** (maar niet asbestvrij)

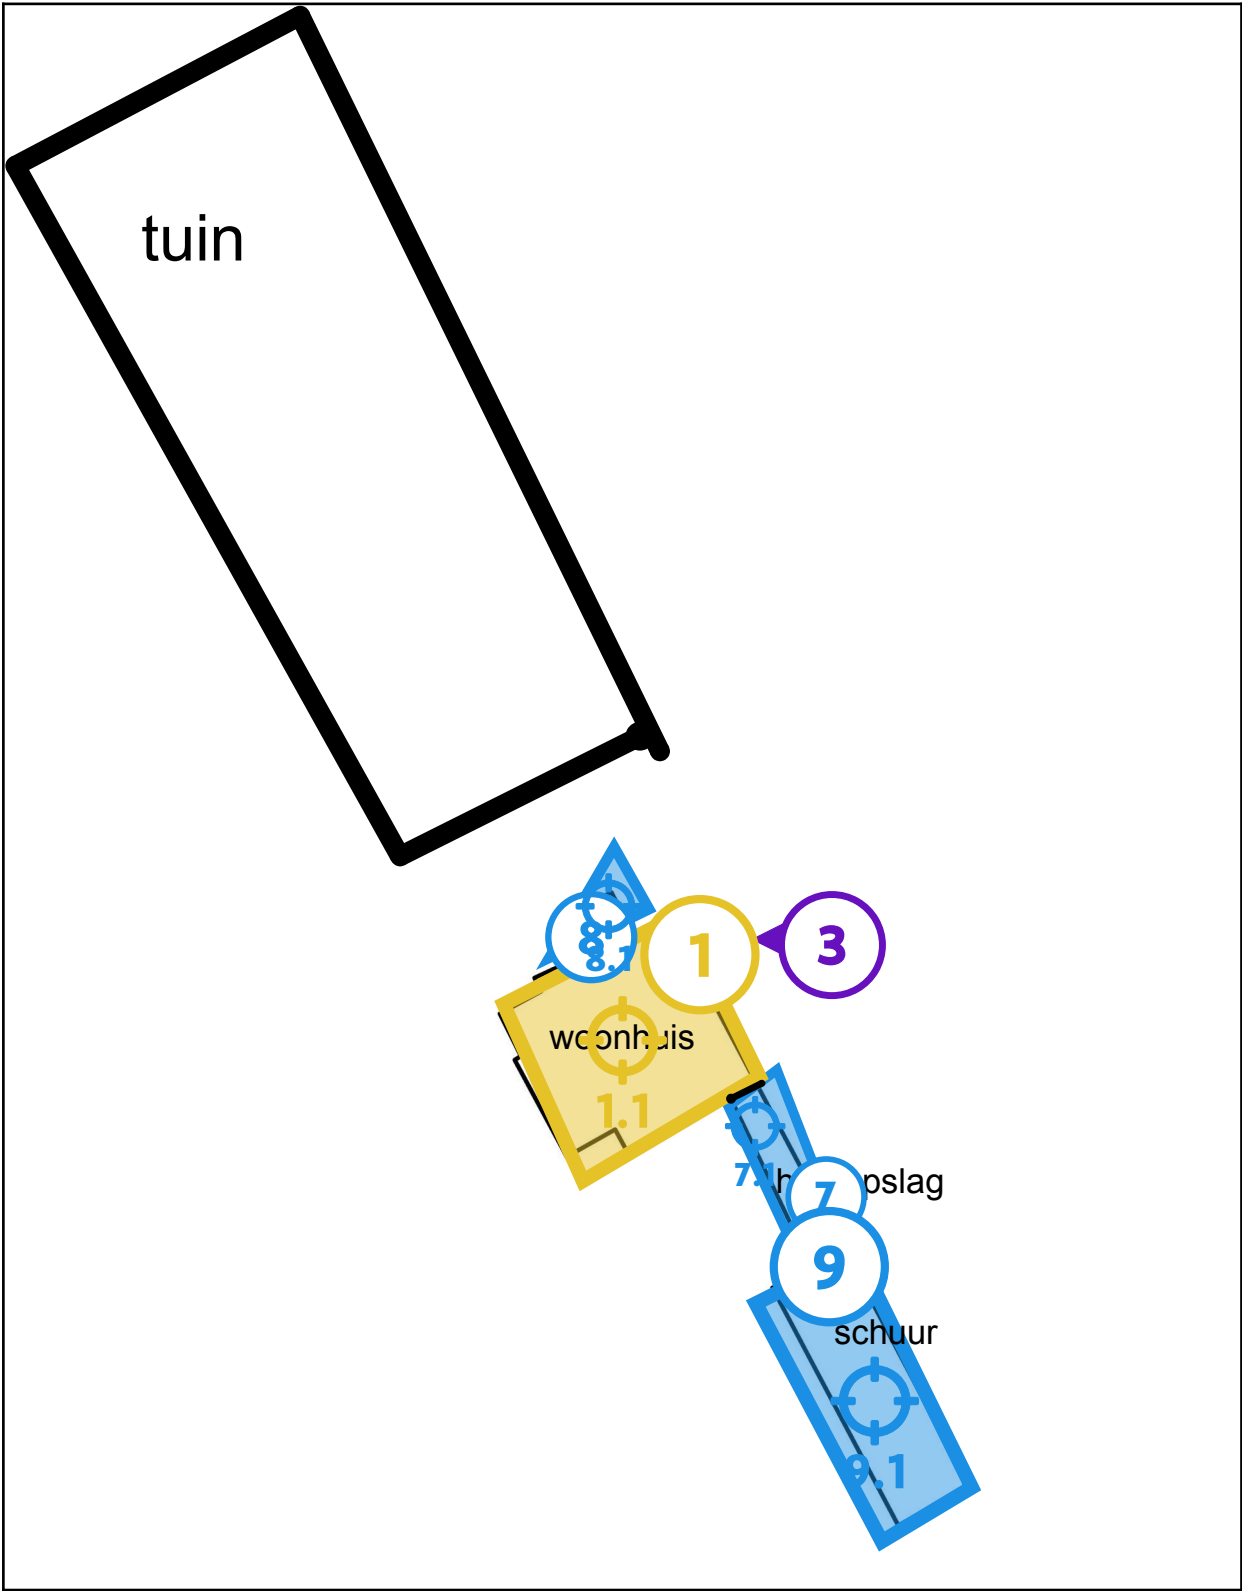
Plan 1.9: dak

| 1. Onderdak type menuiserie met staalafname: woonhuis | Asbestmateriaal | Zorgvuldig beheren |
| 3. Schouw | Beperking | - |

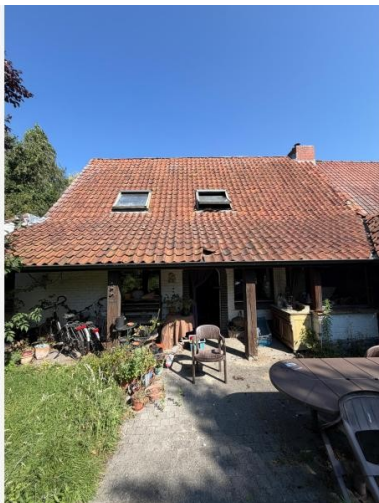
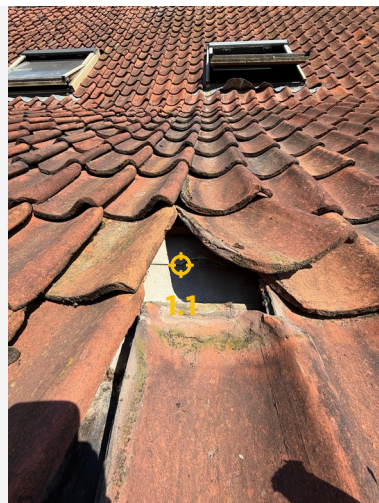
# Fiche 1: Onderdak type menuiserie met staalafname: woonhuis

Het asbestmateriaal valt onder de mijlpaal van 2040.

### Risicobeoordeling

| Eindbeoordeling materiaalrisico | Laag materiaalrisico en/of verlaagde kans op vezelvrijgave |

| Gebondenheid | Categorie 1: hechtgebonden in oorsprong |
| Asbestsoort (vezeltype) | Alleen chrysotiel aanwezig |
| Asbestconcentratie | Laag (< 50%) |
| Toestand van het materiaal | Licht beschadigd, licht verweerd. Intacte calciumsilicaatplaat of materiaal met categorie 3-gebondenheid |

| # | Type | Referentie | Resultaat |
|---|---|---|---|
| 1.1 | Puntmonster | menuiserie woonhuis | Chrysotiel |

| Asbestmateriaal | Plaat, paneel, tablet - Type Menuiserie |
| Hoeveelheid (oppervlakte - dikte - aantal) | <ul style="list-style-type: none"><li>• 90,00 m<sup>2</sup> - 0,35 cm - 1 stuk</li></ul> |

Zorgvuldig beheren

- Zorg voor een veilig beheer en verwijder dit asbestmateriaal wanneer het bij werken eenvoudig bereikbaar wordt. Controleer de toestand jaarlijks op wijzigingen.

- Eenvoudige handelingen: mag via doe-het-zelf of door werknemer(s) met opleidingsattest eenvoudige handelingen  
Hechtgebonden asbest:

- Eenvoudige handelingen: enkel door erkend asbestverwijderaar  
Indien het onderdak zou breken: schakel een erkend asbestverwijderaar in die de verwijderingsmethode zal bepalen.

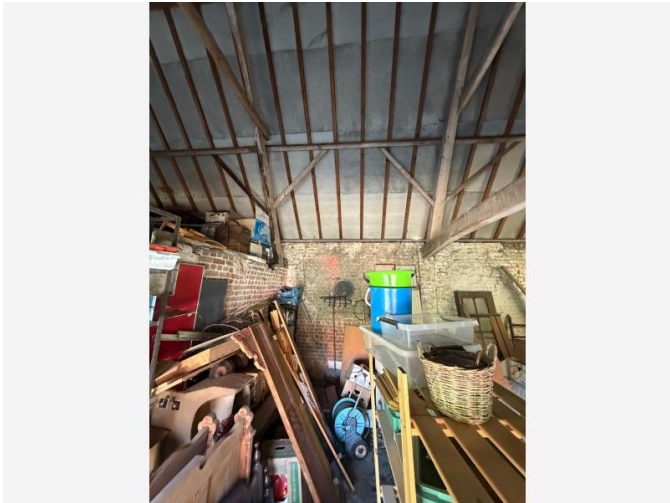
**Reden:** Materiaal in opslag

**Uitleg van de asbestdeskundige:** Vanwege de grote hoeveelheid materialen en goederen in deze ruimte(s) is het niet mogelijk om een correct onderzoek uit te voeren naar asbesthoudende of asbestverdachte materialen. De opdrachtgever is door omstandigheden niet in staat om de ruimte binnen een redelijke termijn te ontruimen. Een volledig onderzoek kan pas plaatsvinden wanneer alle aangeduide ruimtes volledig leeggemaakt zijn.

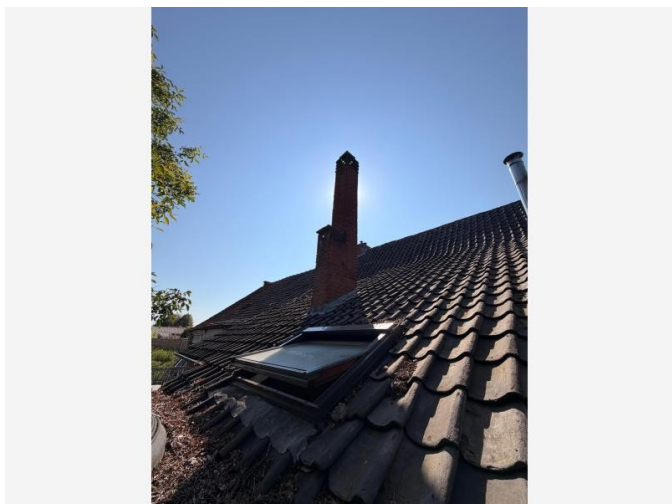
**Reden:** Het te onderzoeken materiaal situeert zich hoger dan 3,50 m te rekenen vanaf een veilige ondergrond

**Uitleg van de asbestdeskundige:** Langs het exterieur zijn geen asbestverdachte materialen waarneembaar: bakstenen.

Het interieur van de schouw kan niet gecontroleerd worden, hoger dan 3,5 m.

Bij renovatie of afbraak, waakzaam zijn voor de inwendige structuur en buizen binnen in de schouw, dit over de volledige lengte van de schouw.

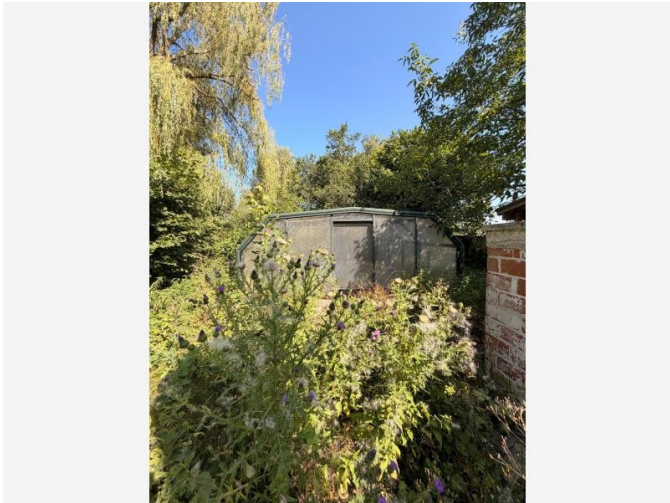
**Reden:** Overwoekerende vegetatie

**Uitleg van de asbestdeskundige:** De opdrachtgever kan de overwoekerende vegetatie niet verwijderen binnen een redelijke termijn.

Door deze beperking kunnen de bijgebouwen niet waargenomen worden, alsook de tuin.

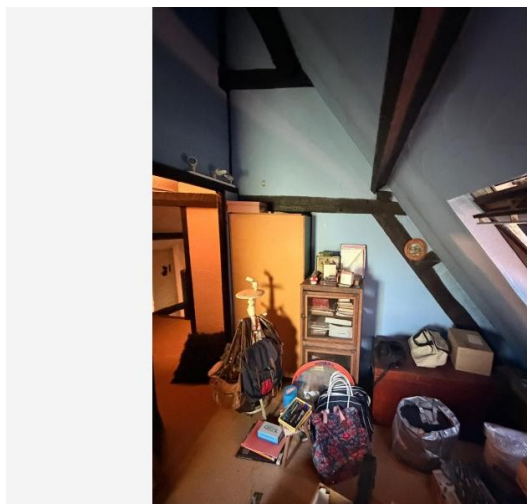
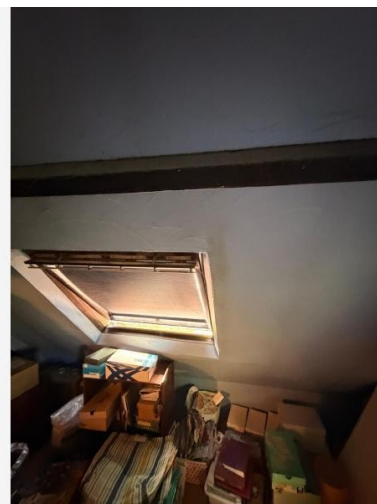
Er werden voorzetwanden (valse muren) aangebracht. Als deskundige kan ik geen uitspraak doen over eventuele asbestverdachte toepassingen die aanwezig zijn of verborgen zitten achter de voorzetwanden. Bij renovaties, sloop of verbouwingen is het aan te raden een destructieve asbestinventaris op te stellen voor deze ruimtes.

Op de dag van de inspectie was het materiaal van de voorzetwanden niet definieerbaar. (hout, gipskarton, kunststof...)

De adi is opzoek gegaan naar de smeerlaag van eventuele gipskarton platen. De smeerlagen waren niet waarneembaar.

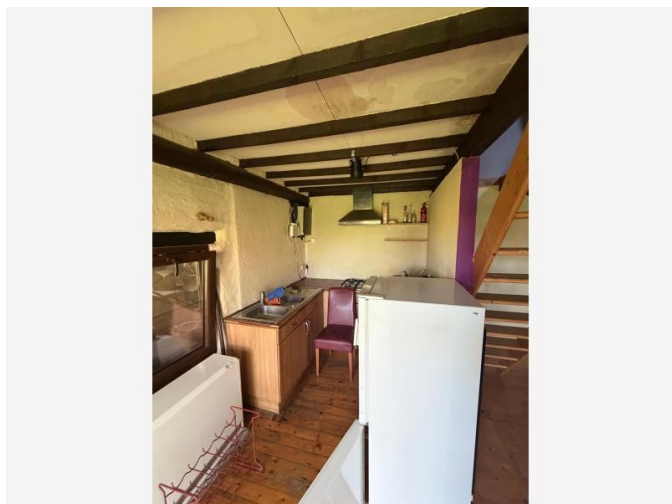
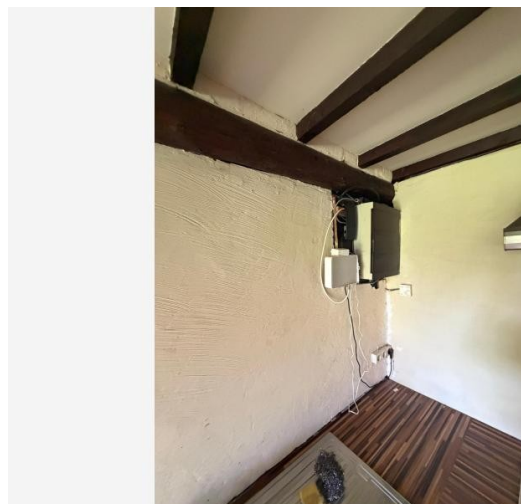
Er werden verlaagde plafonds aangebracht.

De verlaagde plafonds bestaan uit volgende materialen: gipsplaten, hout en kunststof.

De deskundige kan geen uitspraak doen over onderliggende materialen .

Op de dag van de inspectie was het materiaal van de verlaagde plafonds niet definieerbaar. (hout, gipskarton, kunststof...)

De adi is opzoek gegaan naar de smeerlaag van eventuele gipskarton platen. De smeerlagen waren niet waarneembaar.

Daarbij kan een aanvullend destructief onderzoek uitsluitsel bieden .

Wees waakzaam bij afbraak.

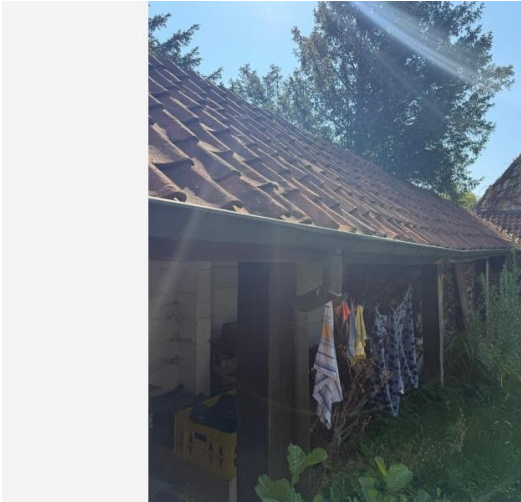
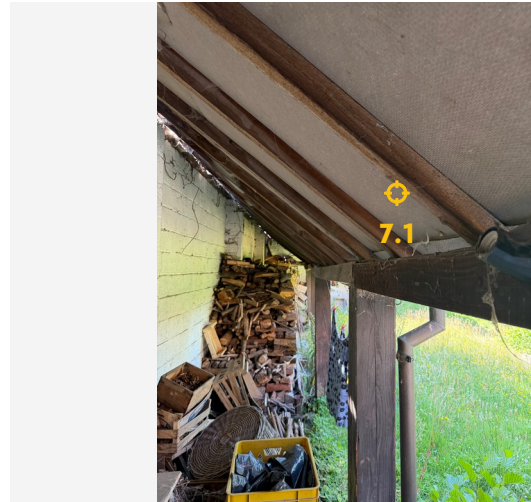
## Fiche 7: Onderdak type menuiserie met staalafname: houtopslag

Geen asbest

| # | Type | Referentie | Resultaat |
|---|---|---|---|
| 7.1 | Puntmonster | menuiserie houtopslag | Geen asbest |

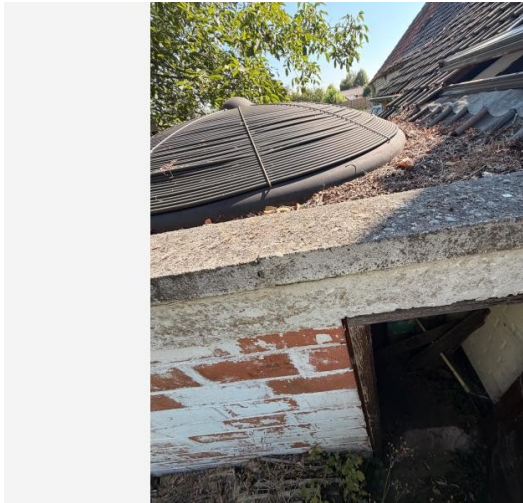
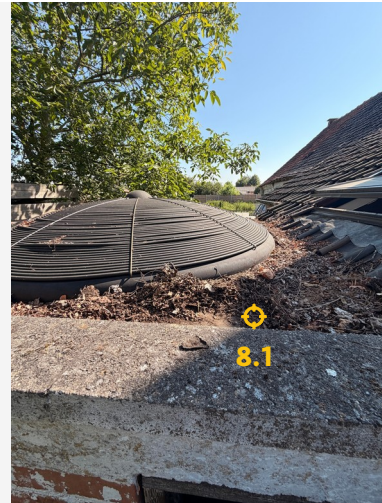
## Fiche 8: Roofing met staalafname

Geen asbest

| # | Type | Referentie | Resultaat |
|---|---|---|---|
| 8.1 | Puntmonster | roofing | Geen asbest |

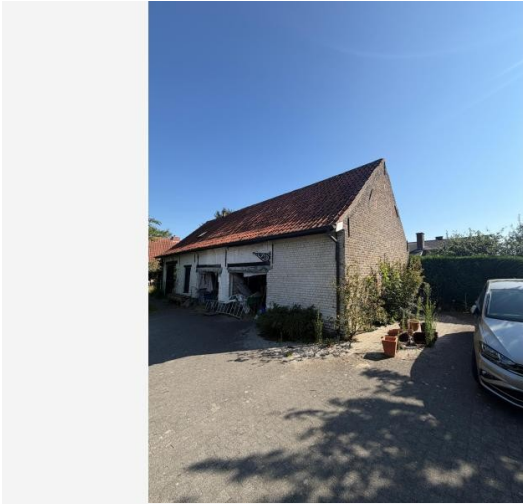
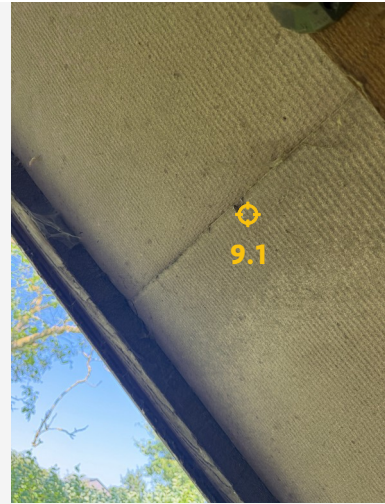
## Fiche 9: Onderdak type menuiserie met staalafname: schuur

Geen asbest

| # | Type | Referentie | Resultaat |
|---|---|---|---|
| 9.1 | Puntmonster | menuiserie schuur | Geen asbest |

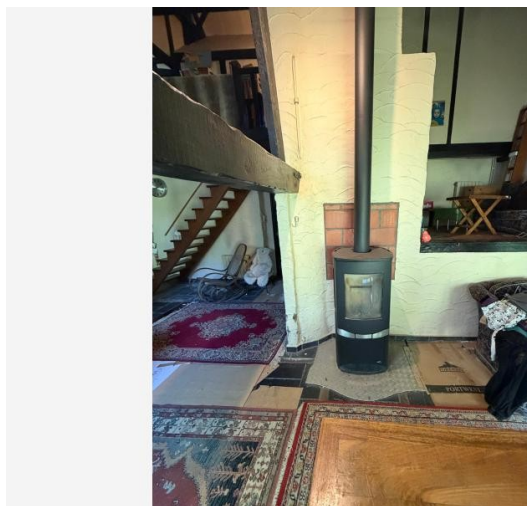
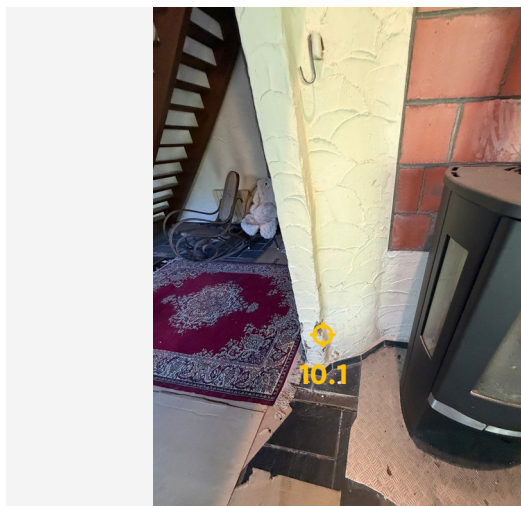
Geen asbest

| # | Type | Referentie | Resultaat |
|---|---|---|---|
| 10.1 | Mengmonster | Wandpleister | Geen asbest |

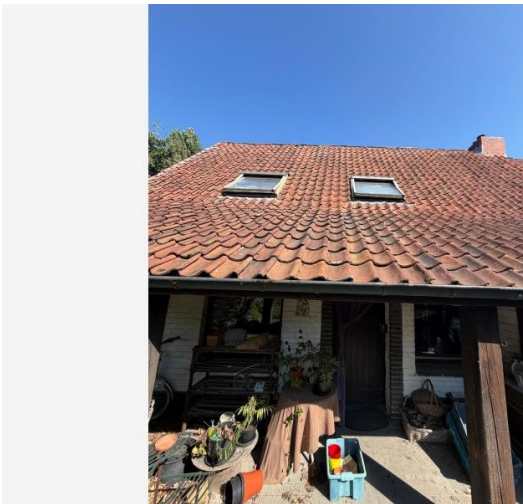
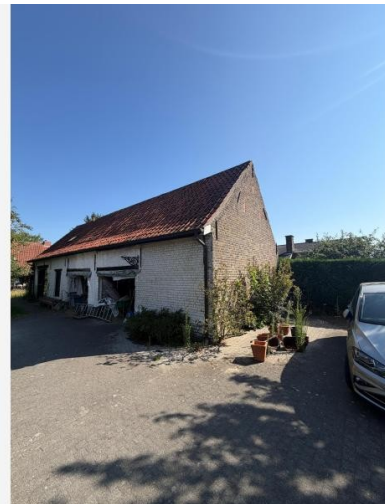
## Fiche 13: Dakbedekking: dakpannen

| Beschrijving | Notitie | Terug te vinden op plannen |
|---|---|---|
| Fiche 13: Dakbedekking: dakpannen | <p>De dakbedekking bestaat uit dakpannen.</p> <p>Zie ook fiche onderdak.</p> | Plan 1.10: dak |
