# Asbestinventarisatetest

Koning Boudewijnlaan 31, 9840 De Pinte

Attestnummer : 20240228-000135.000

Uitgegeven op : 28.02.2024

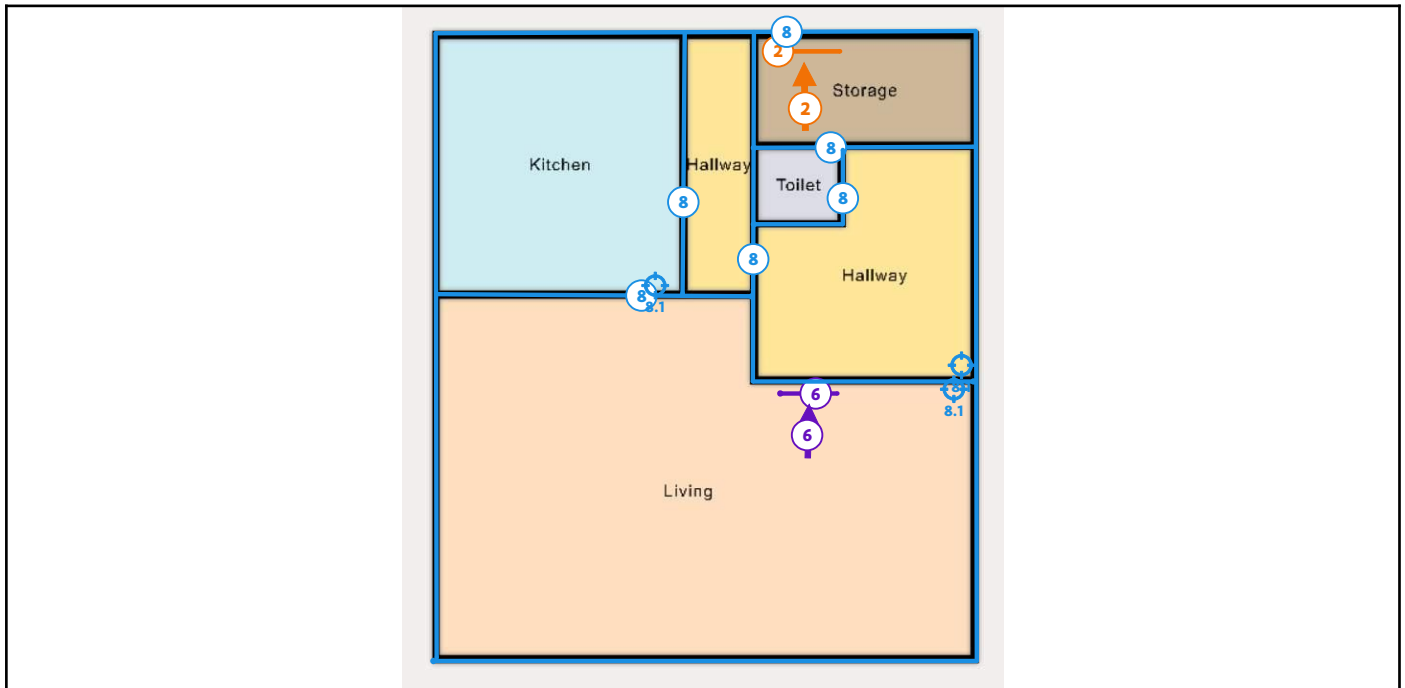
# Plan 1.1: Gelijkvloers pleister wanden, kachel en zekering

Beschrijving	Type	Actie
2. Zekering berging	Asbestmateriaal	<a href="#">Verwijderen</a>
6. Kachel living	Advies	-
8. Pleisterwerk wanden	Geen asbest	-
8.1 Code: MM01	Mengmonster	-

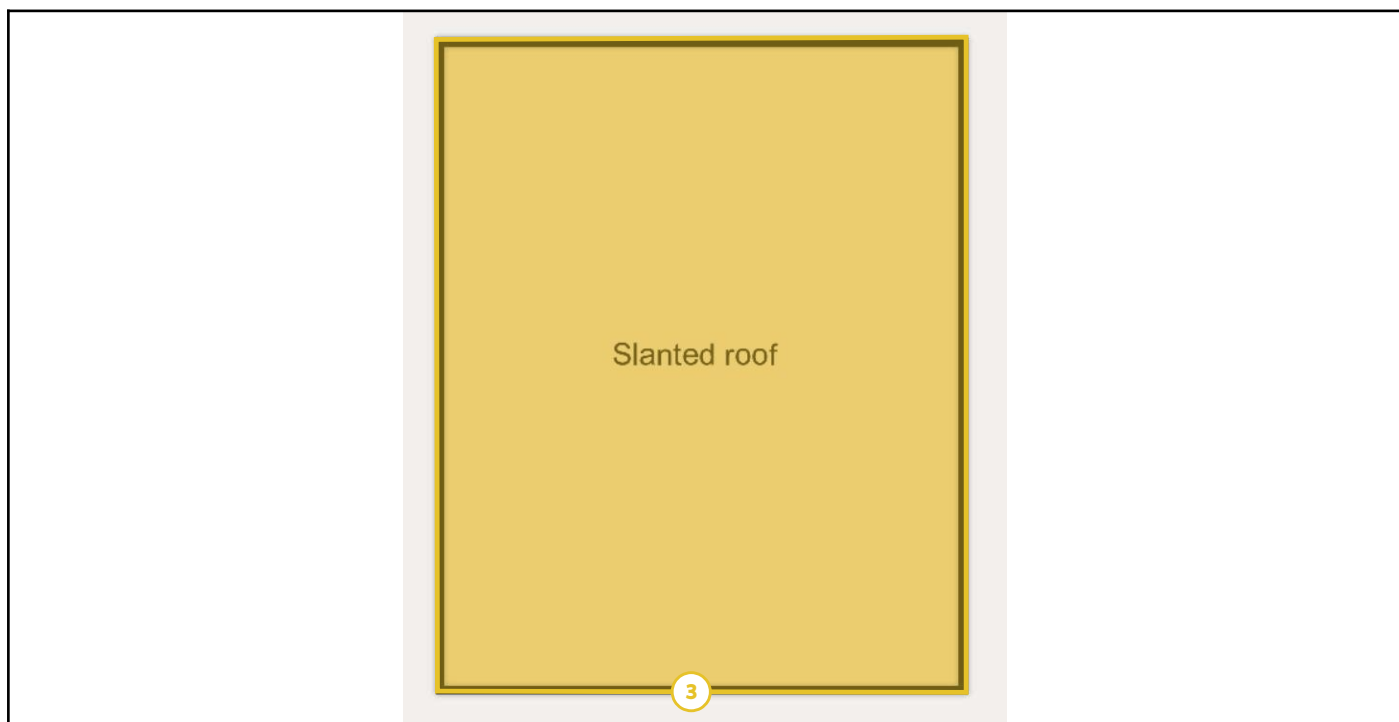
## Plan 1.5: Dak onderdak

Beschrijving	Type	Actie
3. Onderdak	Asbestmateriaal	Zorgvuldig beheren

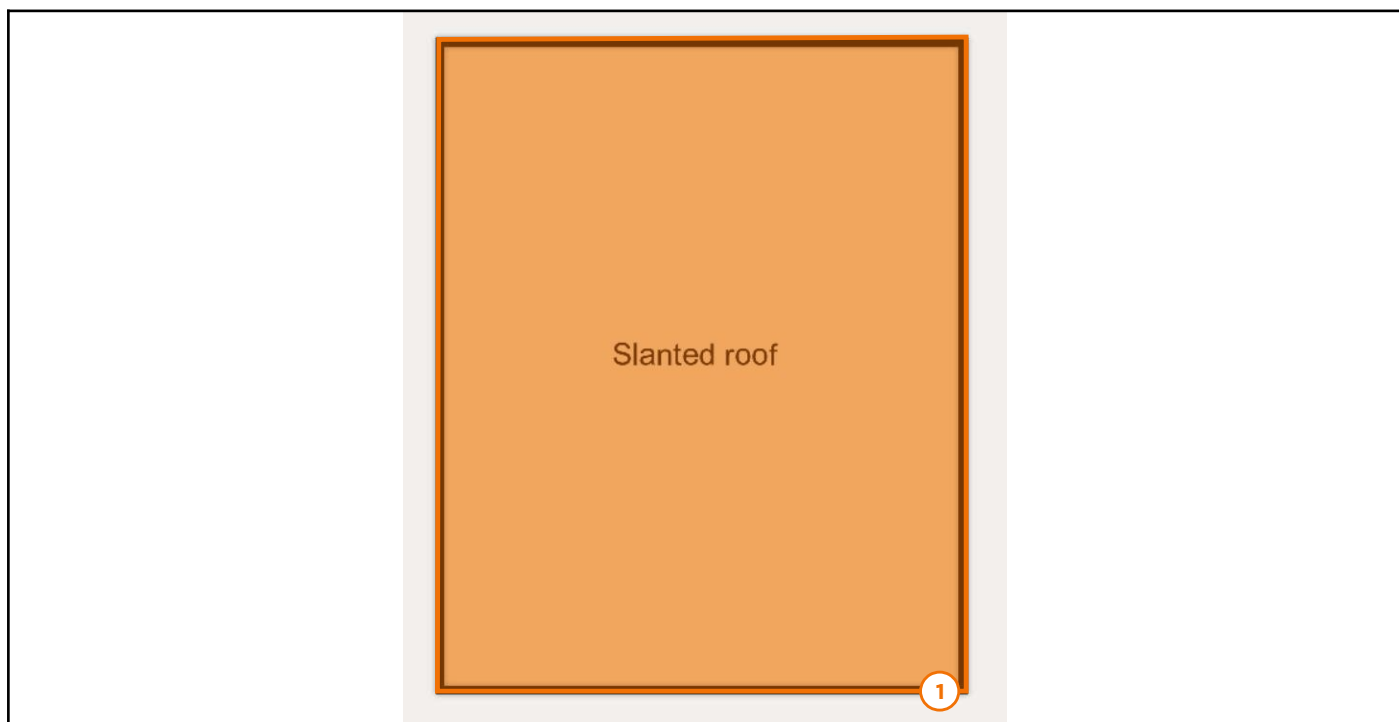
## Plan 1.6: Dak leien

Beschrijving	Type	Actie
1. Leien dak	Asbestmateriaal	<a href="#">Verwijderen</a>

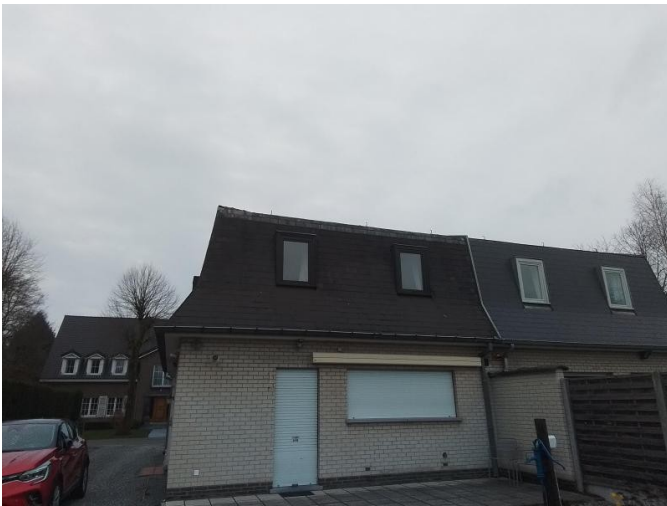
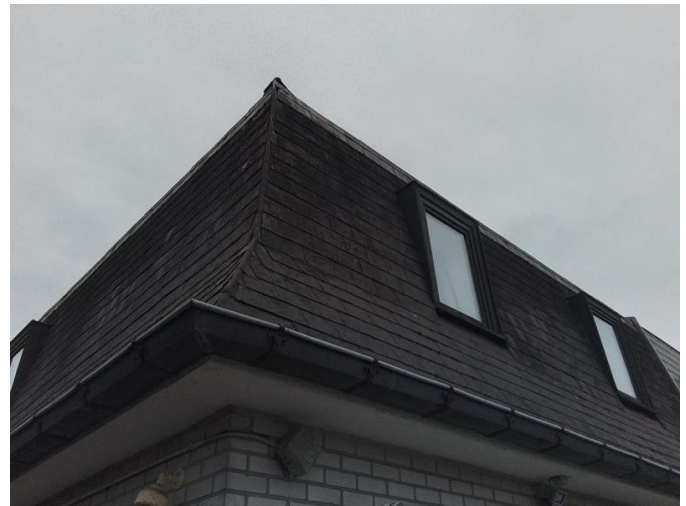
Het asbestmateriaal valt onder de mijlpaal van 2034.

Eindbeoordeling materiaalrisico	Verhoogd materiaalrisico en/of verhoogde kans op vezelvrijgave
---------------------------------	--

Gebondenheid	Categorie 1: hechtgebonden in oorsprong
Asbestsoort (vezeltype)	Crocidoliet aanwezig
Asbestconcentratie	Laag (< 50%)
Afschermingsgraad van het gehele materiaal	Geheel of deels vrij aan de buitenlucht
Toestand van het materiaal	Matig beschadigd, matig verweerd

Beschrijving	Leien dak
Omgeving	Buiten
Primaire drager	Schuin dak
Asbestmateriaal	Dak- en gevelbekleding - Lei, shingle
Bindmiddel van asbestmateriaal	Cement
Gebondenheid op basis van bindmiddel	Hecht
Hoeveelheid (oppervlakte - aantal)	<ul style="list-style-type: none"><li>70,00 m<sup>2</sup> - 1 stuk</li></ul>
Totale oppervlakte	70,00 m <sup>2</sup>
Eenvoudig bereikbaar	Ja
Bevestigingswijze	<ul style="list-style-type: none"><li>Genageld, geniet</li></ul>
Identificatiemethode	Vaststelling zonder monsternamen

Verwijderen

- Verwijder dit asbestmateriaal zo snel mogelijk. Volg de toestand goed op.

- Eenvoudige handelingen: mag via doe-het-zelf of door werknemer(s) met opleidingsattest eenvoudige handelingen  
Betreft een hechtgebonden toepassing met matige verwerking. Dit verhoogt de kans op vezelvrijgave. De toepassing zorgvuldig verwijderen, zonder wijzigingen aan te brengen in de huidige toestand van het materiaal. De toepassing niet breken en/of beschadigen. Verwijder de toepassing a.d.h.v. eenvoudige handelingen met bijkomende maatregelen. Voorzie de nodige PBM's. Opgeleid personeel wordt aanbevolen.

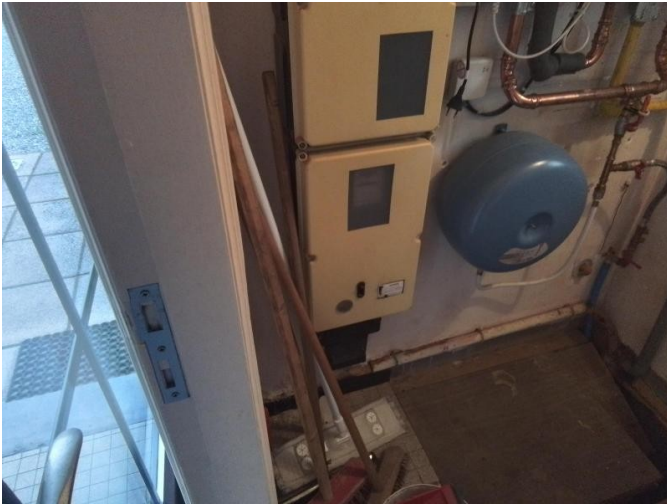
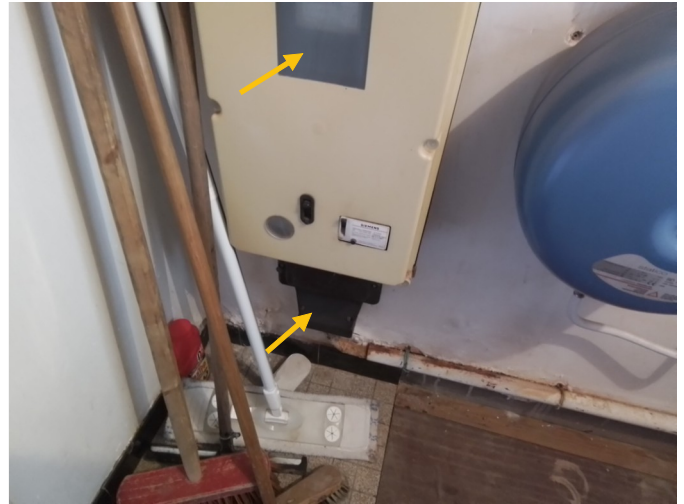
Het asbestmateriaal valt onder de mijlpaal van 2040.

Eindbeoordeling materiaalrisico	Verhoogd materiaalrisico en/of verhoogde kans op vezelvrijgave
---------------------------------	--

Gebondenheid	Categorie 1: hechtgebonden in oorsprong
Asbestsoort (vezeltype)	Crocidoliet aanwezig
Asbestconcentratie	Laag (< 50%)
Afschermingsgraad van het gehele materiaal	Geheel of deels (ook) vrij aan de binnenlucht
Toestand van het materiaal	Licht beschadigd, licht verweerd. Intact materiaal type Pical – asbestboard of categorie III 'gebondenheid'

Beschrijving	Zekering berging
Omgeving	Binnen
Primaire drager	Communicatie en elektrische infrastructuur en uitrusting
Asbestmateriaal	Plaat, paneel, tablet - Type Bakeliet
Bindmiddel van asbestmateriaal	Kunststof of -hars
Gebondenheid op basis van bindmiddel	Hecht
Hoeveelheid (oppervlakte - dikte - aantal)	• 0,20 m <sup>2</sup> - 1,00 cm - 2 stuks
Totaal volume	0,004 m <sup>3</sup>
Eenvoudig bereikbaar	Ja
Bevestigingswijze	• Geschroefd
Identificatiemethode	Vaststelling zonder monsternamen

Verwijderen

- Verwijder dit asbestmateriaal zo snel mogelijk. Volg de toestand goed op.

- Eenvoudige handelingen: mag via doe-het-zelf of door werknemer(s) met opleidingsattest eenvoudige handelingen  
Te verwijderen door de nutsmaatschappij. Betreft een hechtgebonden toepassing met lichte verwerking. Dit verhoogt de kans op vezelvrijgave. De toepassing zorgvuldig verwijderen, zonder wijzigingen aan te brengen in de huidige toestand van het materiaal. De toepassing niet breken en/of beschadigen. Verwijder de toepassing a.d.h.v. eenvoudige handelingen met bijkomende maatregelen. Voorzie de nodige PBM's. Opgeleid personeel wordt aanbevolen.

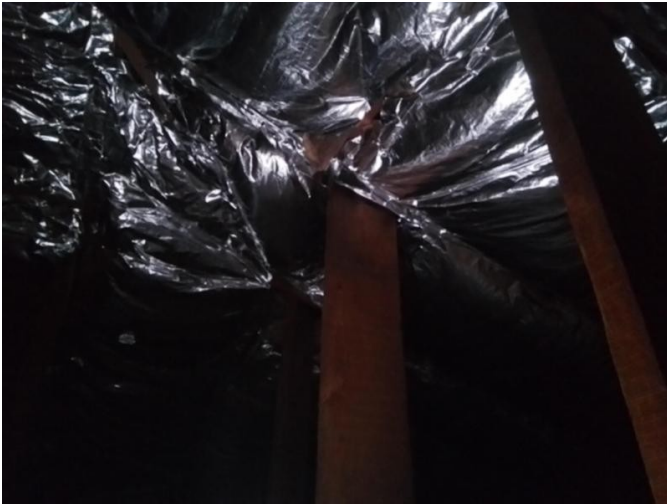
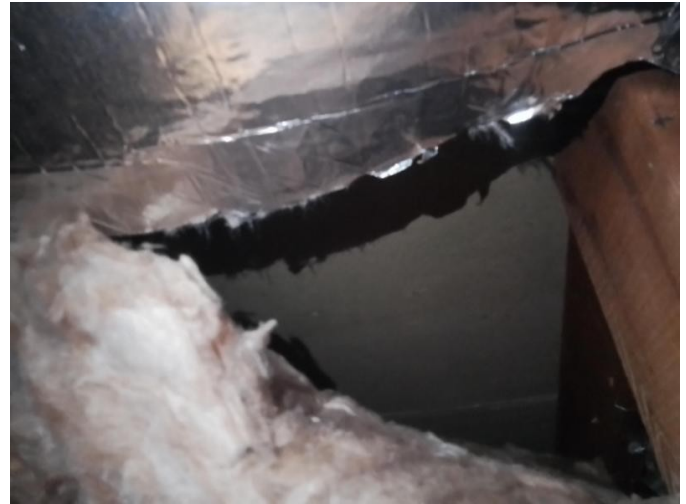
Het asbestmateriaal valt onder de mijlpaal van 2040.

Eindbeoordeling materiaalrisico	Zeer laag materiaalrisico en/of zeer lage kans op vezelvrijgave
---------------------------------	---

Gebondenheid	Categorie 1: hechtgebonden in oorsprong
Asbestsoort (vezeltype)	Crocidoliet aanwezig
Asbestconcentratie	Laag (< 50%)
Afschermingsgraad van het gehele materiaal	Stootvaste afscherming of omkasting
Toestand van het materiaal	Licht beschadigd, licht verweerd. Intact materiaal type Pical – asbestboard of categorie III 'gebondenheid'

Beschrijving	Onderdak
Omgeving	Binnen
Primaire drager	Schuin dak
Asbestmateriaal	Plaat, paneel, tablet - Type Menuiserite
Bindmiddel van asbestmateriaal	Cement
Gebondenheid op basis van bindmiddel	Hecht
Hoeveelheid (oppervlakte - dikte - aantal)	• 70,00 m <sup>2</sup> - 1,00 cm - 1 stuk
Totaal volume	0,70 m <sup>3</sup>
Eenvoudig bereikbaar	Nee  • Het asbestmateriaal is bedekt (uitgezonderd laag verf, coating, behang, kunststof, textiel) en het wegnemen van het bedekkende materiaal kan niet zonder het bedekkende materiaal te beschadigen.

Zorgvuldig beheren

- Zorg voor een veilig beheer. Vermijd het beschadigen van het asbestmateriaal. Controleer de toestand jaarlijks op wijzigingen.

- Eenvoudige handelingen: mag via doe-het-zelf of door werknemer(s) met opleidingsattest eenvoudige handelingen  
Betreft een hechtgebonden toepassing met lichte verwerking. Dit verhoogt de kans op vezelvrijgave. De toepassing zorgvuldig verwijderen, zonder wijzigingen aan te brengen in de huidige toestand van het materiaal. De toepassing niet breken en/of beschadigen. Verwijder de toepassing a.d.h.v. eenvoudige handelingen met bijkomende maatregelen. Voorzie de nodige PBM's. Opgeleid personeel wordt aanbevolen.

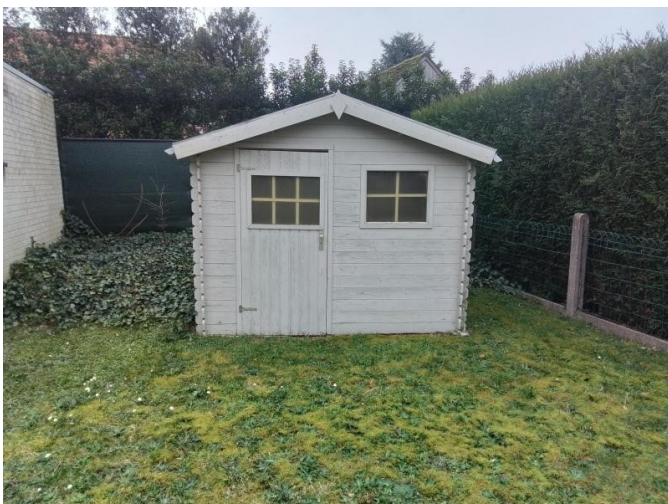
Vrije foto

Er zijn geen asbestverdachte materialen vastgesteld binnen deze constructie.

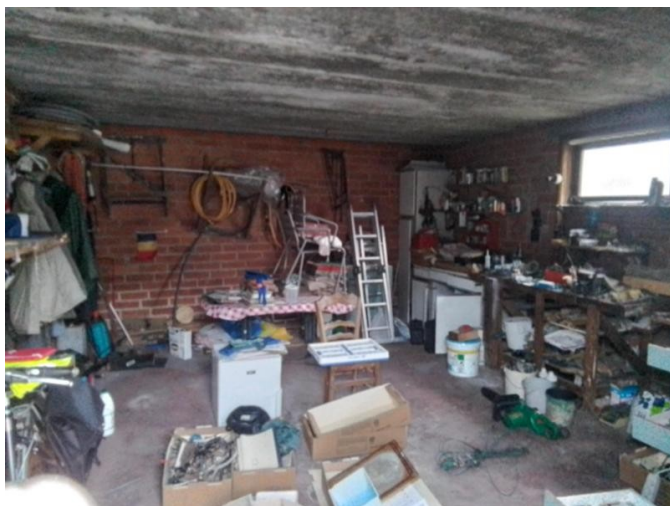
Vrije foto

Er zijn geen asbestverdachte materialen vastgesteld binnen deze constructie.

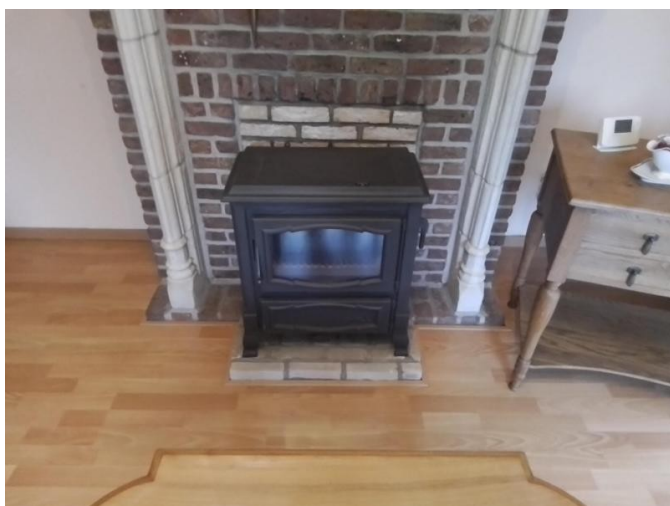
Vrije foto

De kachel is gecontroleerd en niet-asbestverdacht bevonden.

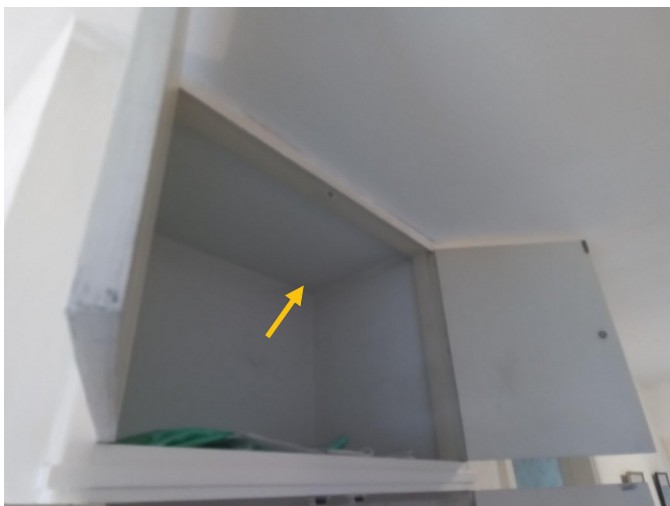
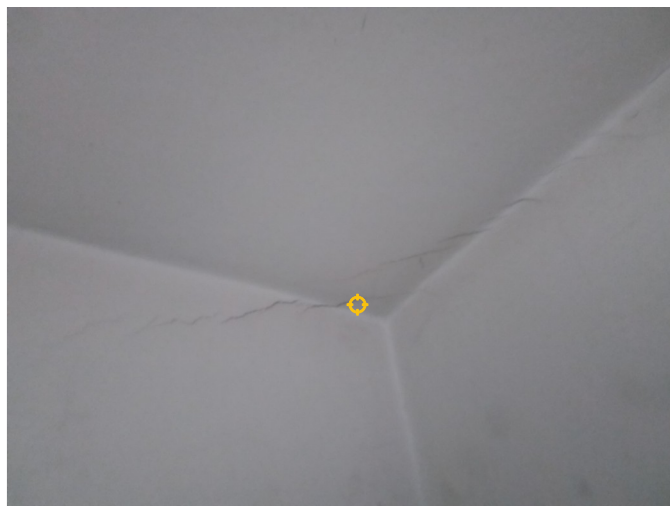
## Fiche 7: Pleisterwerk plafond

Geen asbest

#	Type	Referentie	Resultaat
7.1	Mengmonster	MM02	Geen asbest

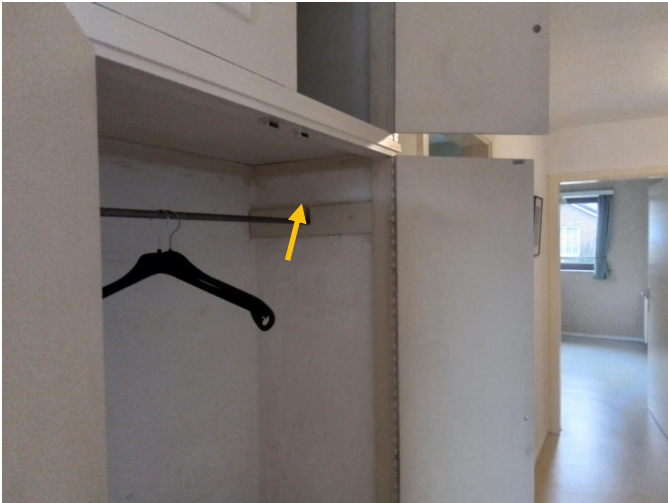
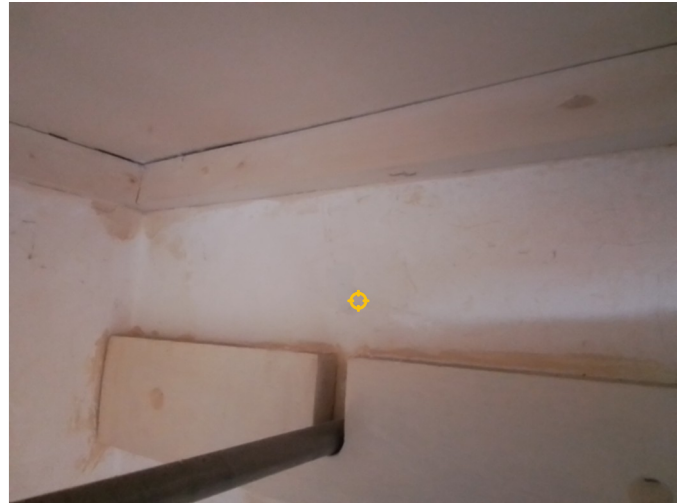
## Fiche 8: Pleisterwerk wanden

Geen asbest

#	Type	Referentie	Resultaat
8.1	Mengmonster	MM01	Geen asbest
