Asbestinventarisatetest

Polderdreef 25, 9840 De Pinte

Attestnummer : 20240531-000298.000

Uitgegeven op : 31.05.2024

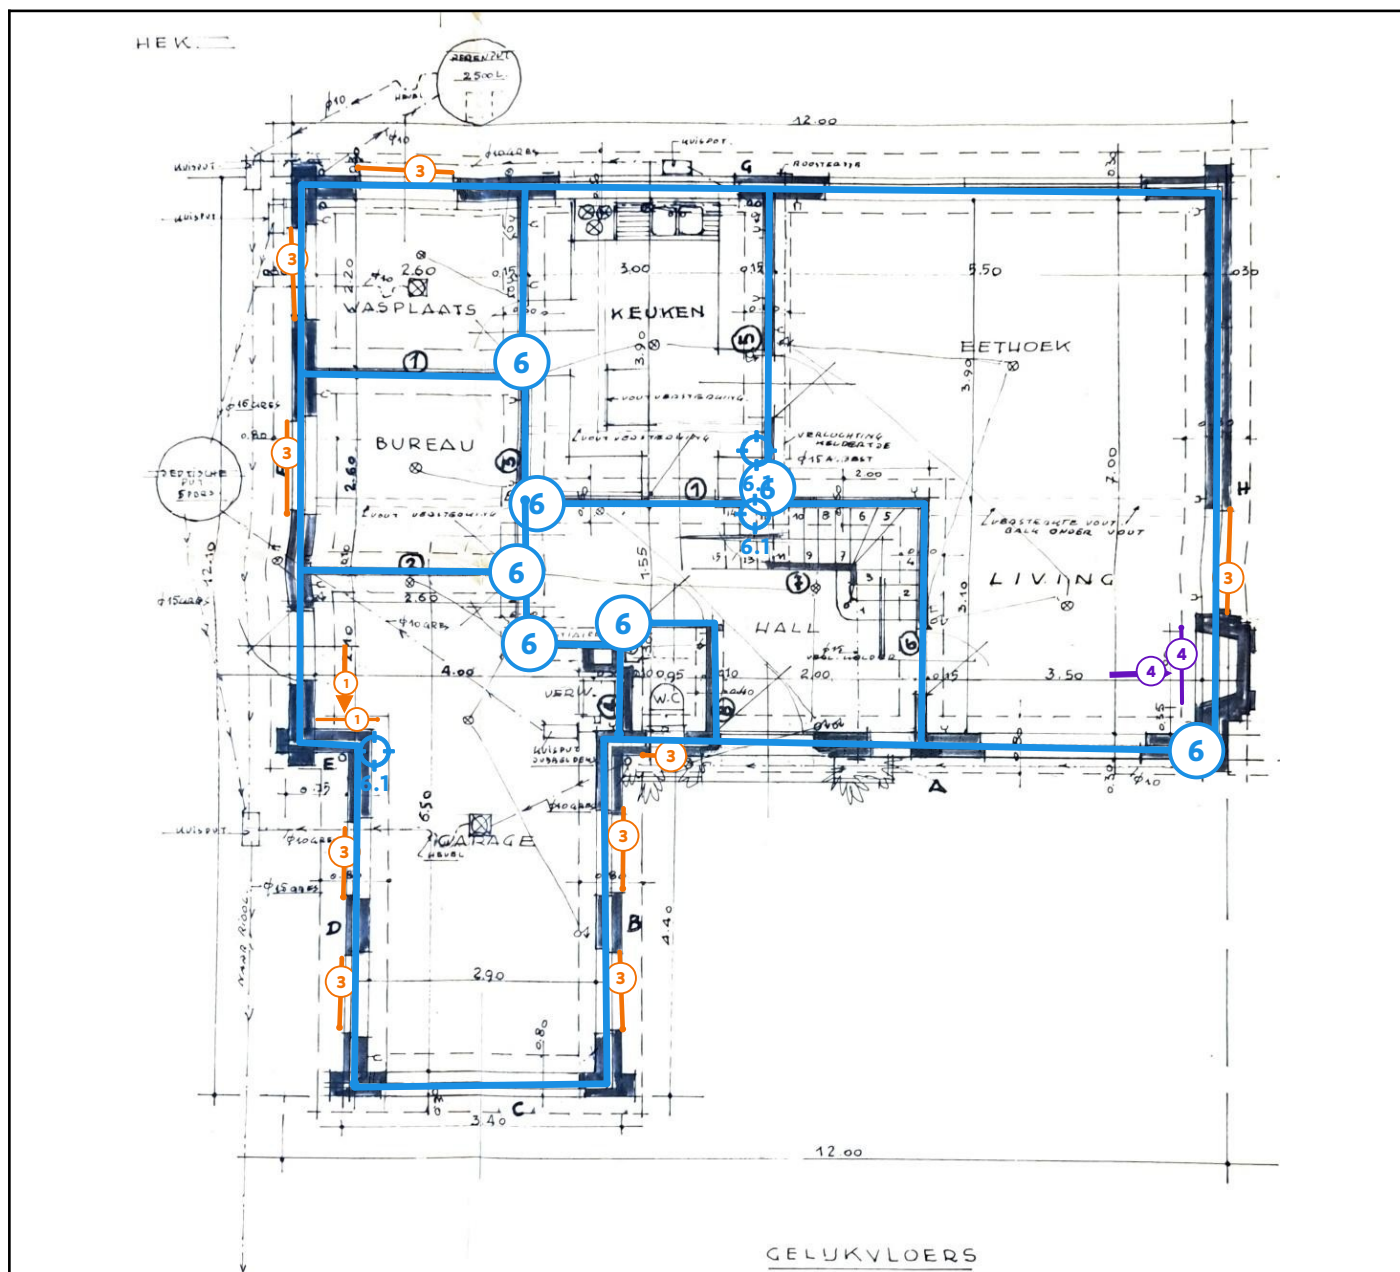
Plan 1.1: Gelijkvloers pleister wanden, teller en vensterb.

Beschrijving	Type	Actie
1. Oude teller garage	Asbestmateriaal	Verwijderen
3. Vensterbanken ramen	Asbestmateriaal	Verwijderen
4. Kachel living	Advies	-
6. pleisterwerk wanden	Geen asbest	-

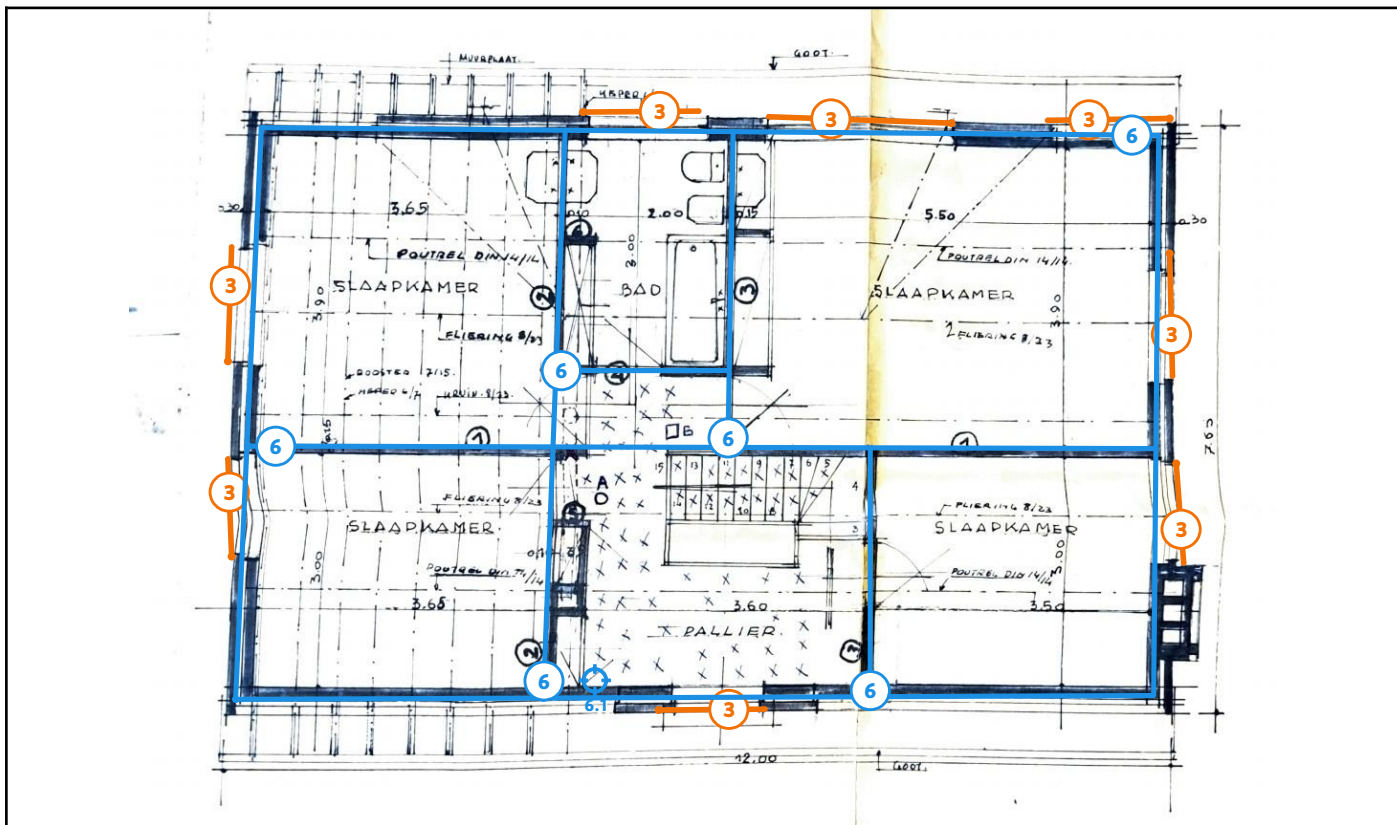
Plan 1.3: Eerste verdieping pleister wanden en vensterbanken

Beschrijving	Type	Actie
3. Vensterbanken ramen	Asbestmateriaal	Verwijderen
6. pleisterwerk wanden	Geen asbest	-
6.1 Code: MM01	Mengmonster	-

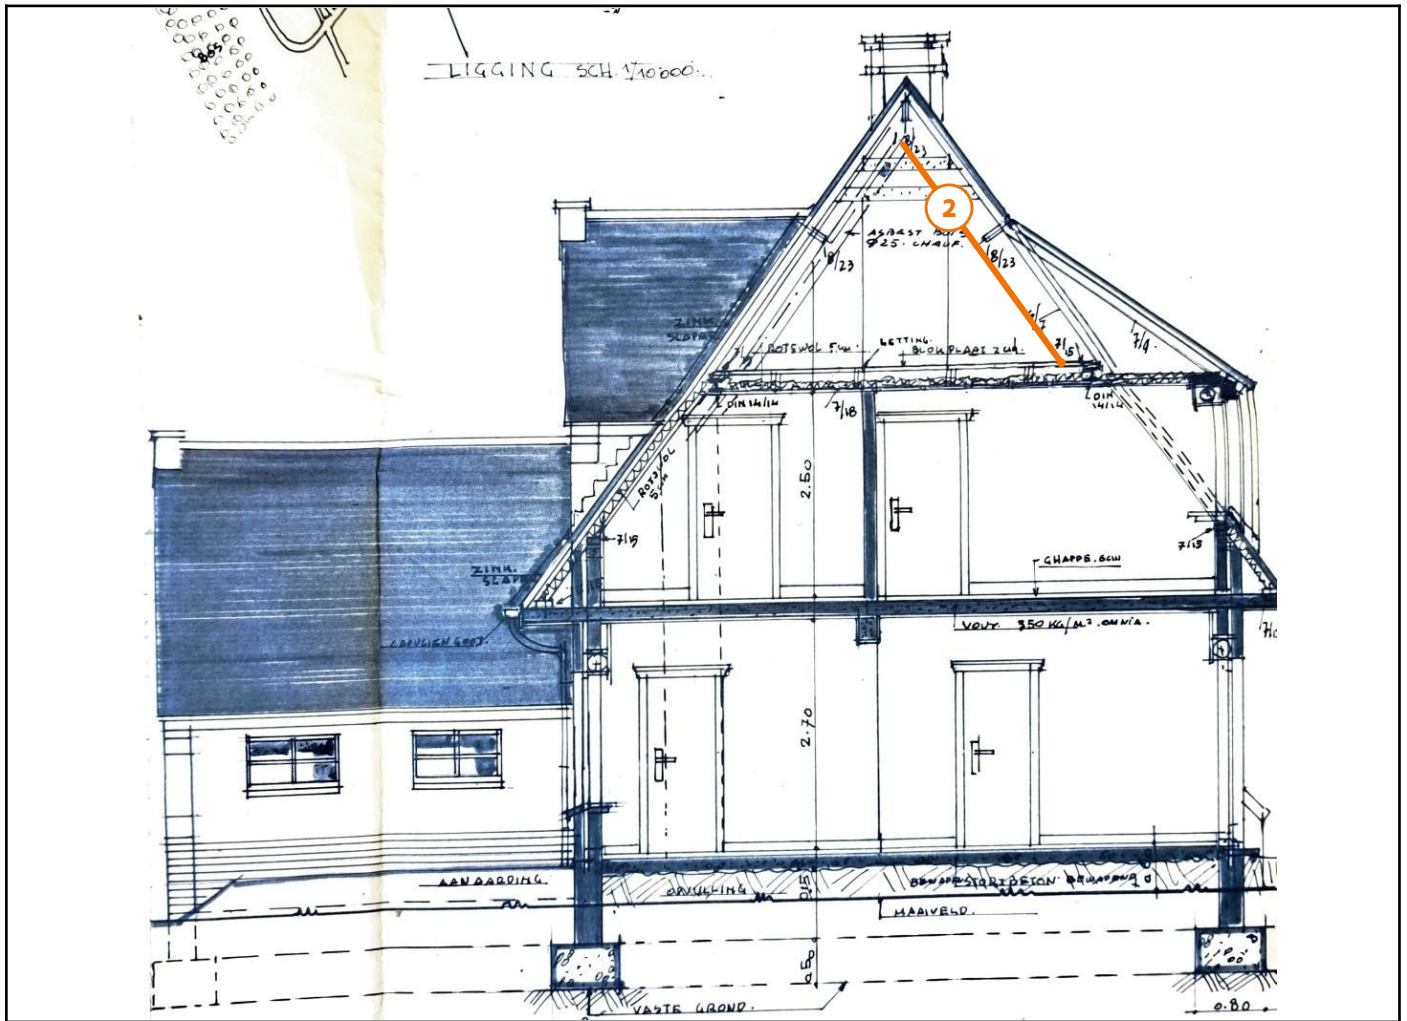
Plan 1.4: Zolder schouwbuis

Beschrijving	Type	Actie
2. Schouwbuis zolder	Asbestmateriaal	Verwijderen

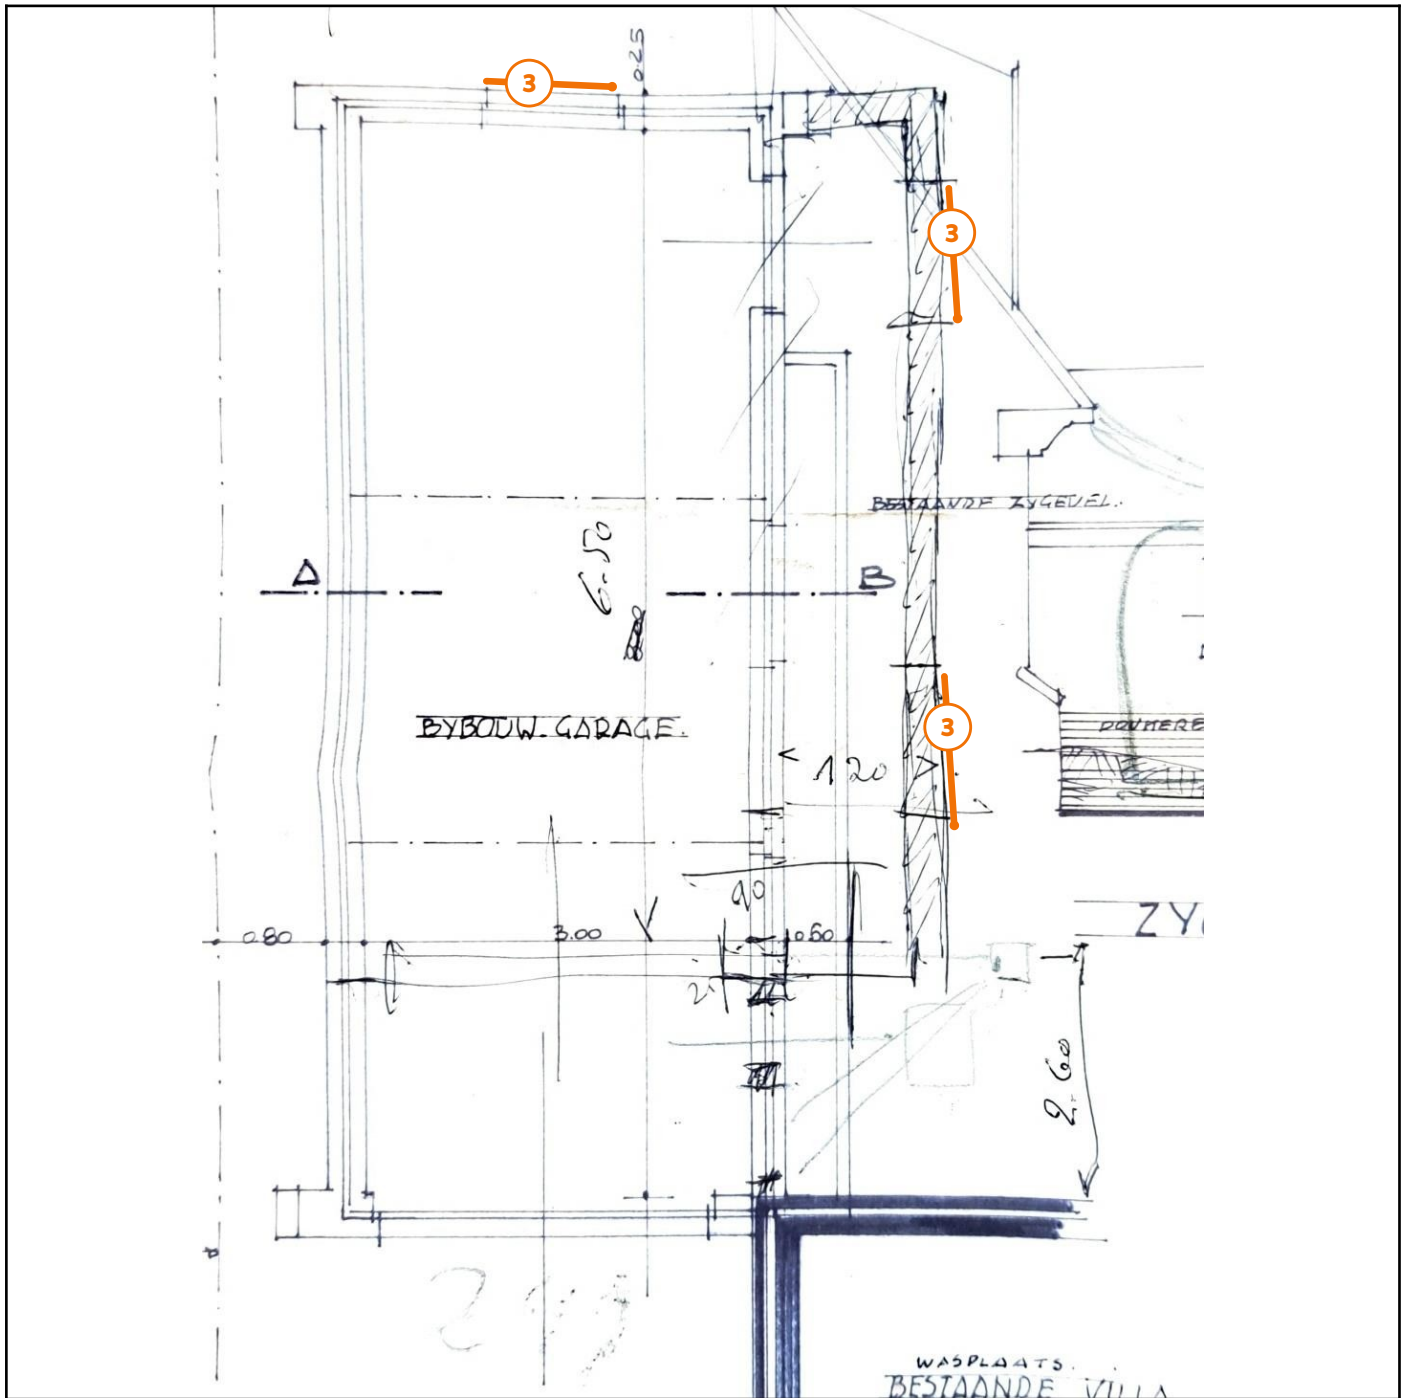
Plan 1.5: Garage vensterbanken

Beschrijving	Type	Actie
3. Vensterbanken ramen	Asbestmateriaal	Verwijderen

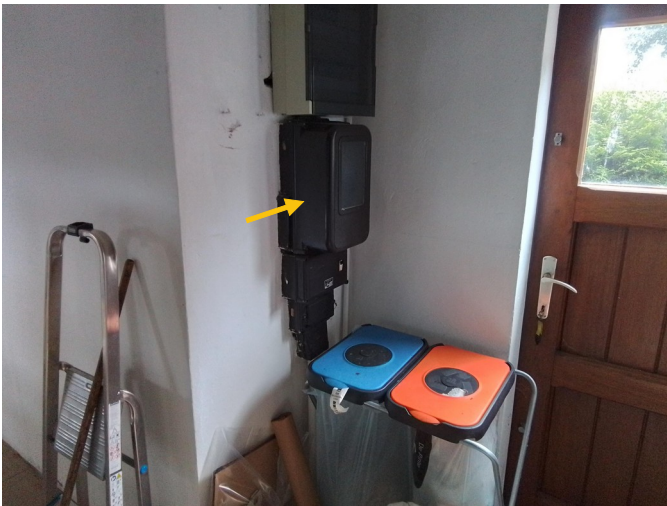
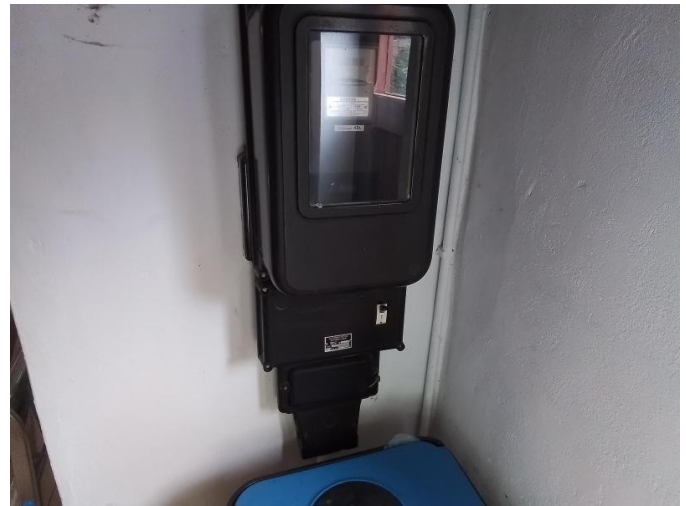
Het asbestmateriaal valt onder de mijlpaal van 2040.

Eindbeoordeling materiaalrisico	Verhoogd materiaalrisico en/of verhoogde kans op vezelvrijgave
---------------------------------	--

Gebondenheid	Categorie 1: hechtgebonden in oorsprong
Asbestsoort (vezeltype)	Crocidoliet aanwezig
Asbestconcentratie	Laag (< 50%)
Afschermingsgraad van het gehele materiaal	Geheel of deels (ook) vrij aan de binnenlucht
Toestand van het materiaal	Licht beschadigd, licht verweerd. Intact materiaal type Pical – asbestboard of categorie III 'gebondenheid'

Beschrijving	Oude teller garage
Omgeving	Binnen
Primaire drager	Communicatie en elektrische infrastructuur en uitrusting
Asbestmateriaal	Plaat, paneel, tablet - Type Bakeliet
Bindmiddel van asbestmateriaal	Kunststof of -hars
Gebondenheid op basis van bindmiddel	Hecht
Hoeveelheid (oppervlakte - dikte - aantal)	• 0,50 m ² - 1,00 cm - 1 stuk
Totaal volume	0,005 m ³
Eenvoudig bereikbaar	Ja
Bevestigingswijze	• Geschroefd
Identificatiemethode	Vaststelling zonder monsternamen

- Verwijder dit asbestmateriaal zo snel mogelijk. Volg de toestand goed op.

- Eenvoudige handelingen: mag via doe-het-zelf of door werknemer(s) met opleidingsattest eenvoudige handelingen
Te verwijderen door de nutsmaatschappij. Betreft een hechtgebonden toepassing met lichte verwerking. Dit verhoogt de kans op vezelvrijgave. De toepassing zorgvuldig verwijderen, zonder wijzigingen aan te brengen in de huidige toestand van het materiaal. De toepassing niet breken en/of beschadigen. Verwijder de toepassing a.d.h.v. eenvoudige handelingen met bijkomende maatregelen. Voorzie de nodige PBM's. Opgeleid personeel wordt aanbevolen.

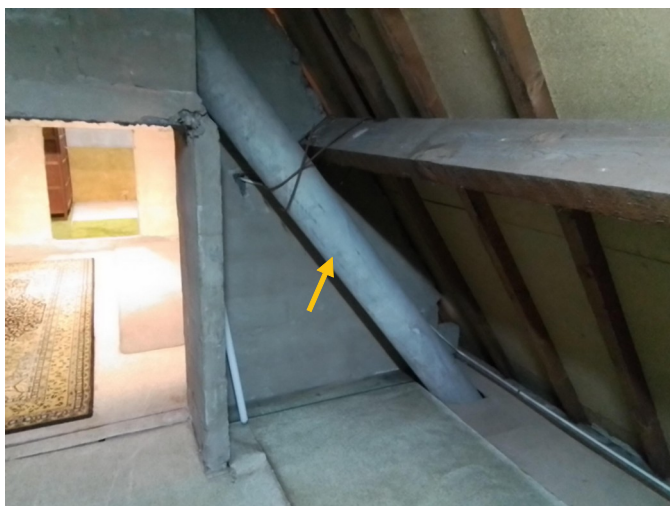
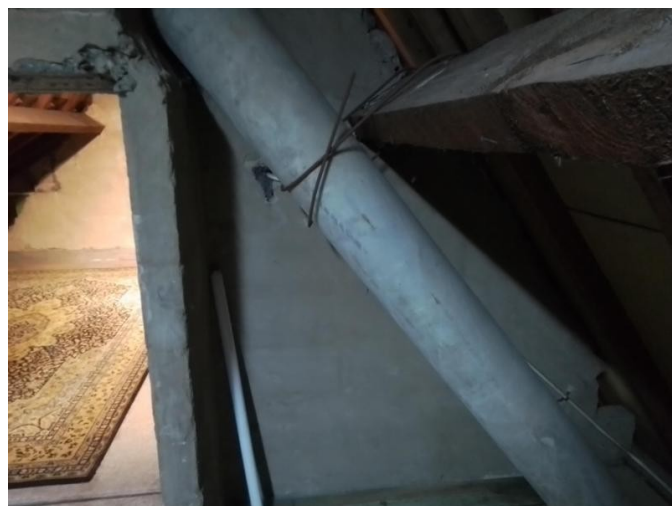
Het asbestmateriaal valt onder de mijlpaal van 2040.

Eindbeoordeling materiaalrisico	Verhoogd materiaalrisico en/of verhoogde kans op vezelvrijgave
---------------------------------	--

Gebondenheid	Categorie 1: hechtgebonden in oorsprong
Asbestsoort (vezeltype)	Crocidoliet aanwezig
Asbestconcentratie	Laag (< 50%)
Afschermingsgraad van het gehele materiaal	Geheel of deels (ook) vrij aan de binnenlucht
Toestand van het materiaal	Licht beschadigd, licht verweerd. Intact materiaal type Pical – asbestboard of categorie III 'gebondenheid'

Beschrijving	Schouwbus zolder
Omgeving	Binnen
Primaire drager	HVAC infrastructuur en uitrusting
Asbestmateriaal	Rookgaskanaal
Bindmiddel van asbestmateriaal	Cement
Gebondenheid op basis van bindmiddel	Hecht
Hoeveelheid (lengte - omtrek - dikte - aantal)	<ul style="list-style-type: none">• 3,00 m - 50,00 cm - 1,00 cm - 1 stuk
Totaal volume	0,015 m ³
Eenvoudig bereikbaar	Ja
Bevestigingswijze	<ul style="list-style-type: none">• Geklemd• Verlijmd, ingegoten, versmeerd

- Verwijder dit asbestmateriaal zo snel mogelijk. Volg de toestand goed op.

- Eenvoudige handelingen: mag via doe-het-zelf of door werknemer(s) met opleidingsattest eenvoudige handelingen
Betreft een hechtgebonden toepassing met lichte verwerking. Dit verhoogt de kans op vezelvrijgave. De toepassing zorgvuldig verwijderen, zonder wijzigingen aan te brengen in de huidige toestand van het materiaal. De toepassing niet breken en/of beschadigen. Verwijder de toepassing a.d.h.v. eenvoudige handelingen met bijkomende maatregelen. Voorzie de nodige PBM's. Opgeleid personeel wordt aanbevolen.

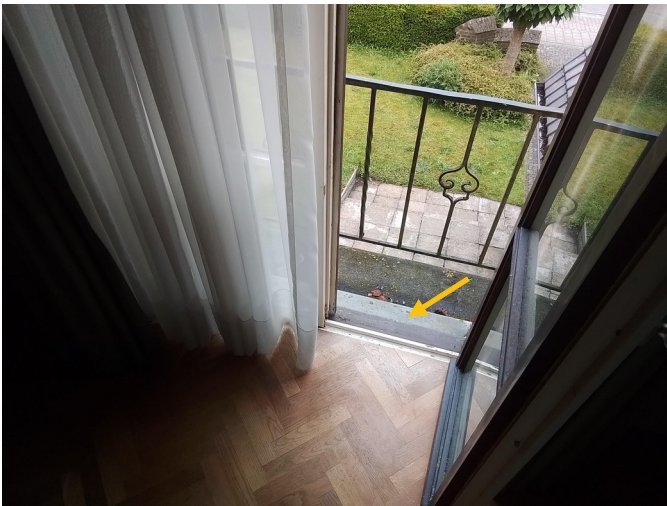
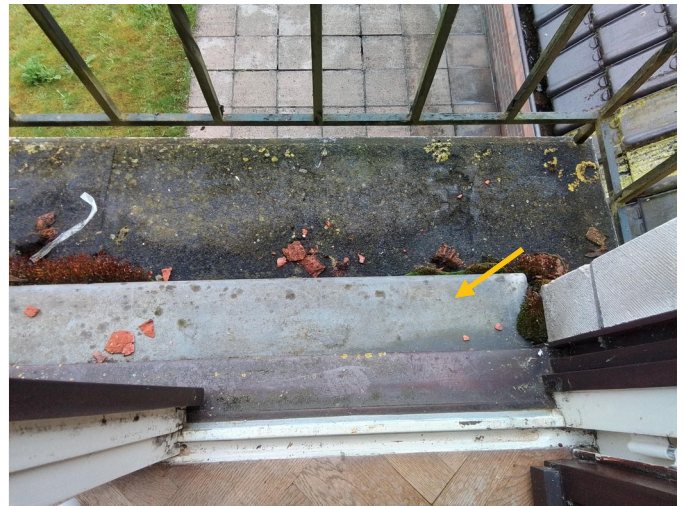
Het asbestmateriaal valt onder de mijlpaal van 2040.

Eindbeoordeling materiaalrisico	Verhoogd materiaalrisico en/of verhoogde kans op vezelvrijgave
---------------------------------	--

Gebondenheid	Categorie 1: hechtgebonden in oorsprong
Asbestsoort (vezeltype)	Alleen chrysotiel
Asbestconcentratie	Laag (< 50%)
Afschermingsgraad van het gehele materiaal	Geheel of deels vrij aan de buitenlucht
Toestand van het materiaal	Matig beschadigd, matig verweerd

Beschrijving	Vensterbanken ramen
Omgeving	Buiten
Primaire drager	Wandopening verticaal (raam, deur, ...)
Asbestmateriaal	Plaat, paneel, tablet - Type Massal
Bindmiddel van asbestmateriaal	Cement
Gebondenheid op basis van bindmiddel	Hecht
Hoeveelheid (oppervlakte - dikte - aantal)	• 0,20 m ² - 1,00 cm - 20 stuks
Totaal volume	0,04 m ³
Eenvoudig bereikbaar	Ja
Bevestigingswijze	<ul style="list-style-type: none"> Geklemd Verlijmd, ingegoten, versmeerd

- Verwijder dit asbestmateriaal zo snel mogelijk. Volg de toestand goed op.

- Eenvoudige handelingen: mag via doe-het-zelf of door werknemer(s) met opleidingsattest eenvoudige handelingen
Betreft een hechtgebonden toepassing met matige verwerking. Dit verhoogt de kans op vezelvrijgave. De toepassing zorgvuldig verwijderen, zonder wijzigingen aan te brengen in de huidige toestand van het materiaal. De toepassing niet breken en/of beschadigen. Verwijder de toepassing a.d.h.v. eenvoudige handelingen met bijkomende maatregelen. Voorzie de nodige PBM's. Opgeleid personeel wordt aanbevolen.

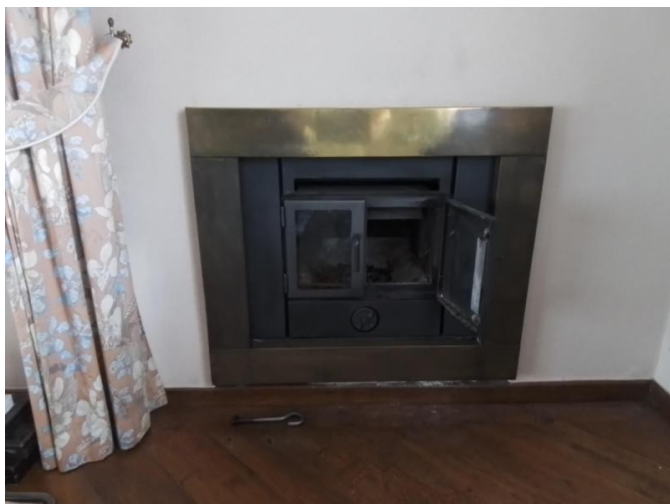
De kachel is gecontroleerd en niet-asbestverdacht bevonden.

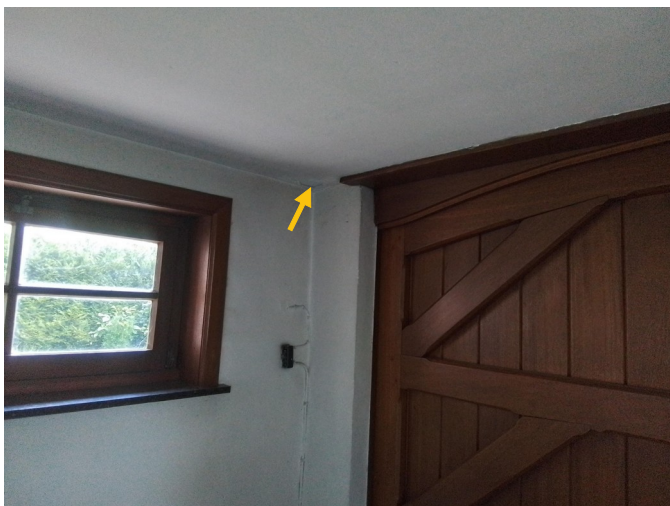
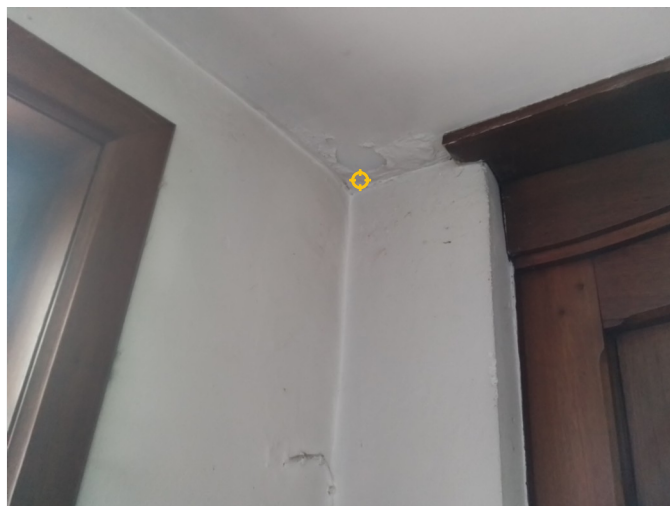
Fiche 5: pleisterwerk plafond

Geen asbest

#	Type	Referentie	Resultaat
5.1	Mengmonster	MM02	Geen asbest

Beschrijving	pleisterwerk plafond
Omgeving	Binnen
Primaire drager	Plafond
Bindmiddel van materiaal	Gips - kalk

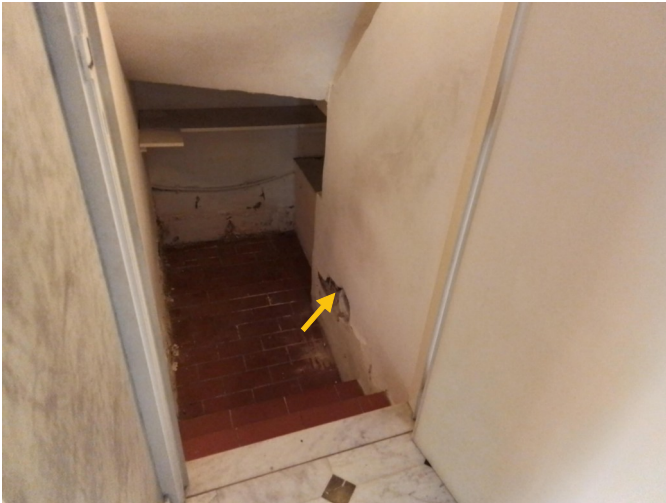
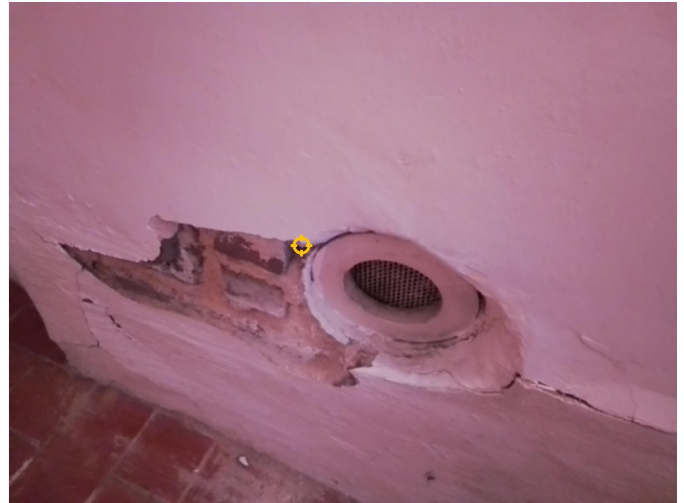
Geen asbest

#	Type	Referentie	Resultaat
6.1	Mengmonster	MM01	Geen asbest

Beschrijving	pleisterwerk wanden
Omgeving	Binnen
Primaire drager	Binnenwand
