# Asbestinventarisatetest

Merelstraat 26, 9840 De Pinte

Attestnummer : 20240531-000300.000

Uitgegeven op : 31.05.2024

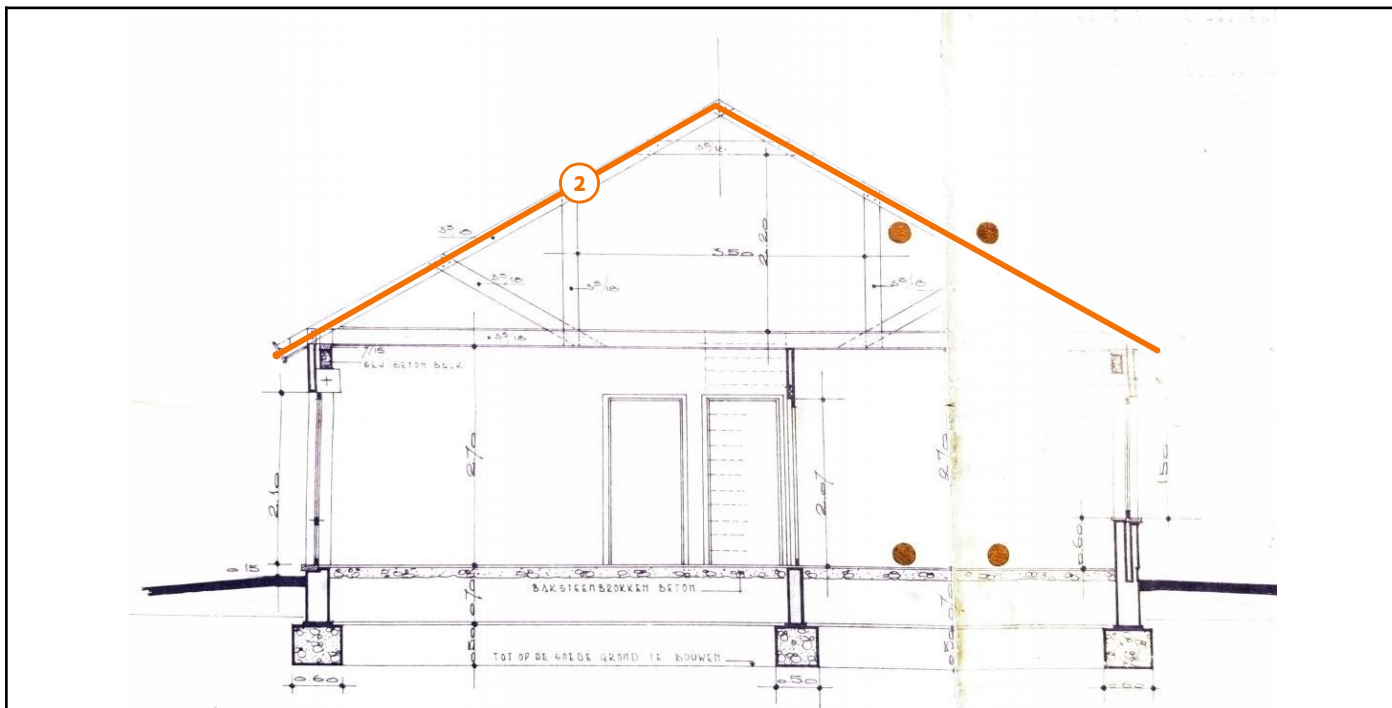
## Plan 1.2: Zolder leien dak

| Beschrijving | Type | Actie |
|---|---|---|
| 2. Leien dak | Asbestmateriaal | <a href="#">Verwijderen</a> |

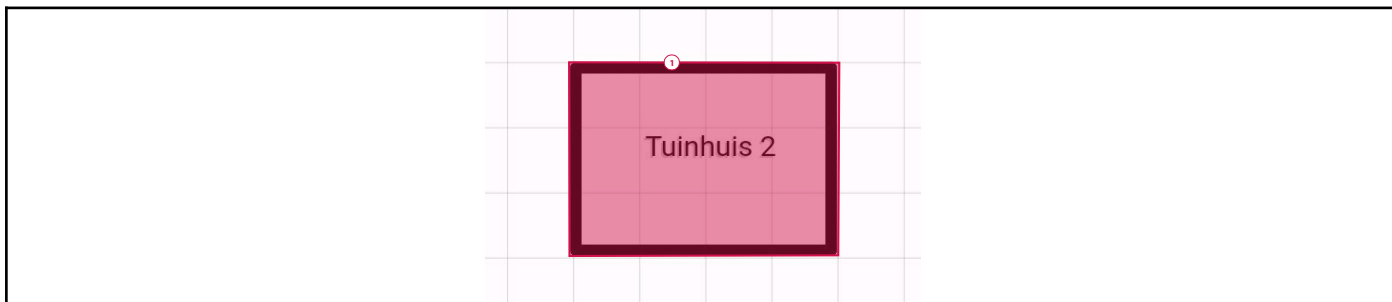
## Plan 3.1: Tuinhuis 2 golfplaten

| Beschrijving | Type | Actie |
|---|---|---|
| 1. Golfplaten dak tuinhuis 2 | Asbestmateriaal | Dringend verwijderen |

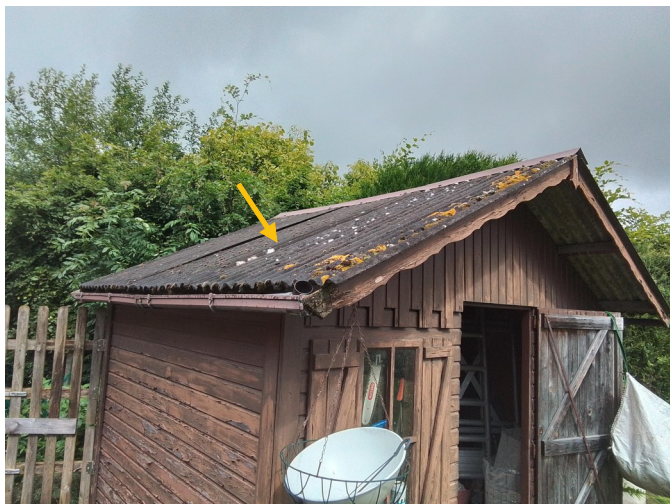
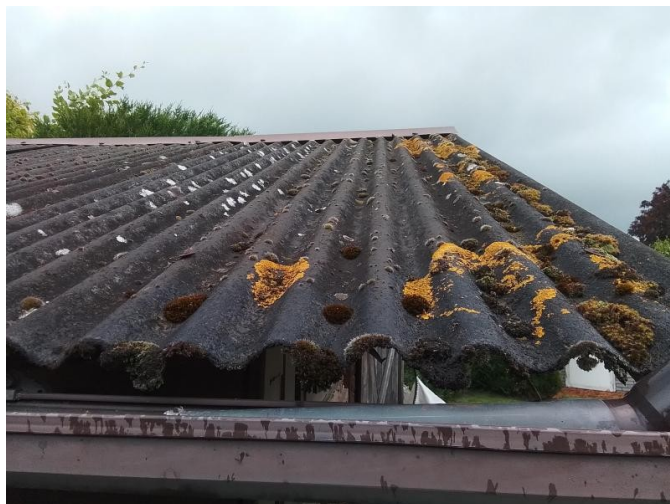
Het asbestmateriaal valt onder de mijlpaal van 2034.

| Eindbeoordeling materiaalrisico | Hoog materiaalrisico en/of hoge kans op vezelvrijgave |

| Gebondenheid | Categorie 1: hechtgebonden in oorsprong |
| Asbestsoort (vezeltype) | Crocidoliet aanwezig |
| Asbestconcentratie | Laag (< 50%) |
| Afschermingsgraad van het gehele materiaal | Geheel of deels (ook) vrij aan de binnenlucht |
| Toestand van het materiaal | Matig beschadigd, matig verweerd |

| Beschrijving | Golfplaten dak tuinhuis 2 |
| Asbestmateriaal | Dak- en gevelbekleding - Golfplaat |

**Dringend verwijderen**

- Verwijder dit asbestmateriaal zo snel mogelijk. Volg de toestand goed op.

- Eenvoudige handelingen: mag via doe-het-zelf of door werknemer(s) met opleidingsattest eenvoudige handelingen  
Betreft een hechtgebonden toepassing met matige verwerking. Dit verhoogt de kans op vezelvrijgave. De toepassing zorgvuldig verwijderen, zonder wijzigingen aan te brengen in de huidige toestand van het materiaal. De toepassing niet breken en/of beschadigen. Verwijder de toepassing a.d.h.v. eenvoudige handelingen met bijkomende maatregelen. Voorzie de nodige PBM's. Opgeleid personeel wordt aanbevolen.

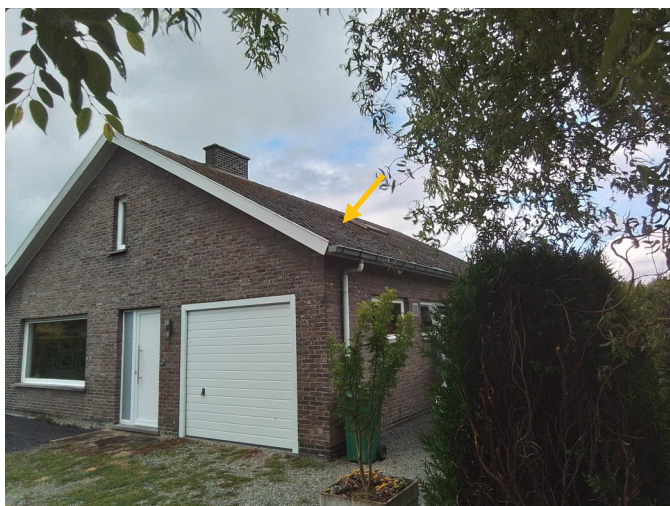
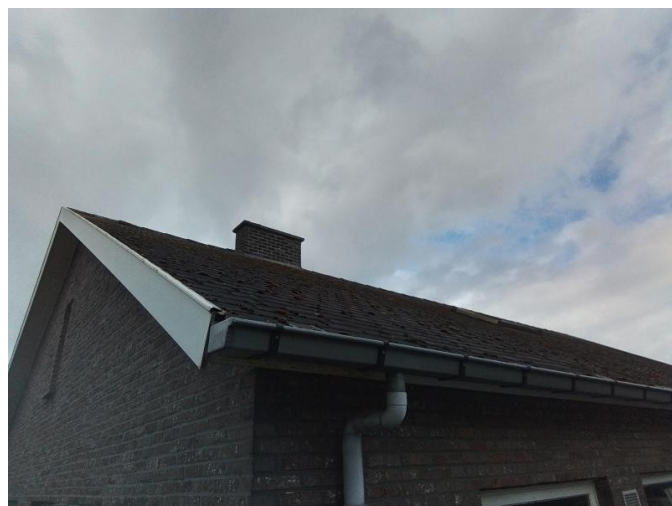
Het asbestmateriaal valt onder de mijlpaal van 2034.

| Eindbeoordeling materiaalrisico | Verhoogd materiaalrisico en/of verhoogde kans op vezelvrijgave |

| Gebondenheid | Categorie 1: hechtgebonden in oorsprong |
| Asbestsoort (vezeltype) | Crocidoliet aanwezig |
| Asbestconcentratie | Laag (< 50%) |
| Afschermingsgraad van het gehele materiaal | Geheel of deels vrij aan de buitenlucht |
| Toestand van het materiaal | Matig beschadigd, matig verweerd |

| Beschrijving | Leien dak |
| Asbestmateriaal | Dak- en gevelbekleding - Lei, shingle |

Verwijderen

- Verwijder dit asbestmateriaal zo snel mogelijk. Volg de toestand goed op.

- Eenvoudige handelingen: mag via doe-het-zelf of door werknemer(s) met opleidingsattest eenvoudige handelingen  
Betreft een hechtgebonden toepassing met matige verwerking. Dit verhoogt de kans op vezelvrijgave. De toepassing zorgvuldig verwijderen, zonder wijzigingen aan te brengen in de huidige toestand van het materiaal. De toepassing niet breken en/of beschadigen. Verwijder de toepassing a.d.h.v. eenvoudige handelingen met bijkomende maatregelen. Voorzie de nodige PBM's. Opgeleid personeel wordt aanbevolen.

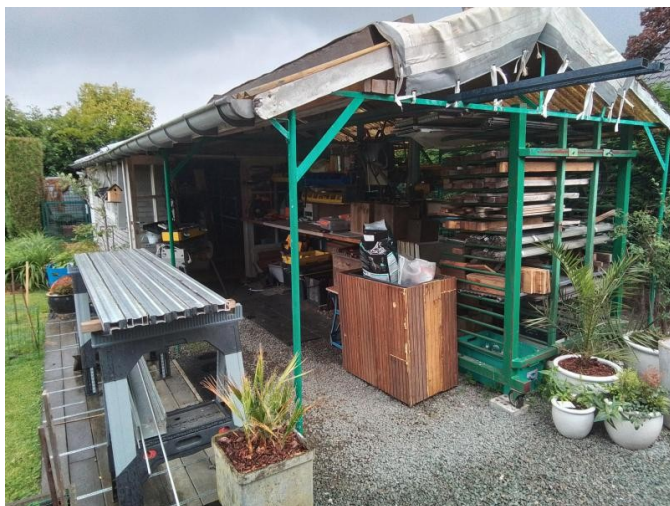
Er zijn geen asbestverdachte materialen vastgesteld binnen deze constructie.

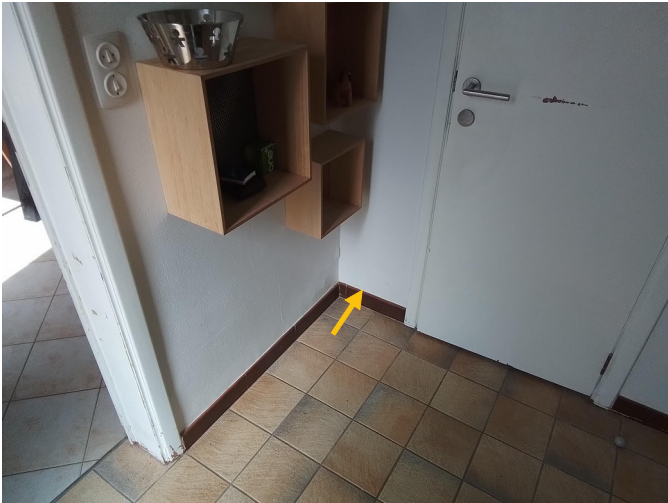
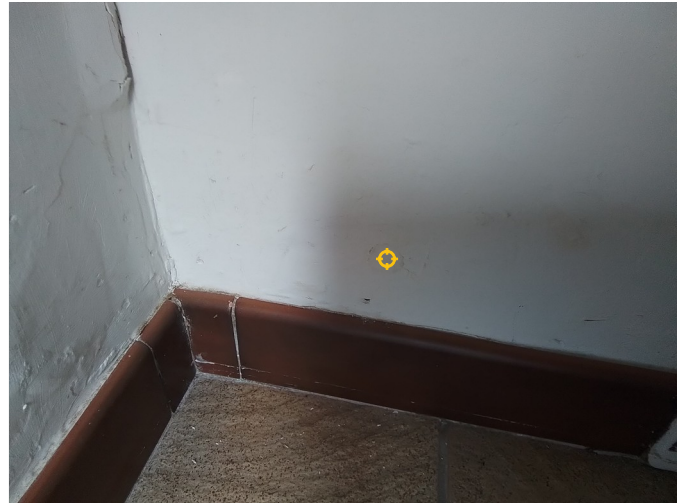
## Fiche 4: pleisterwerk wanden

Geen asbest

| # | Type | Referentie | Resultaat |
|---|---|---|---|
| 4.1 | Mengmonster | MM01 | Geen asbest |

| <b>Opmerking</b> | Er is geen pleisterwerk vastgesteld aan het plafond. |
