Asbestinventarisatetest

Boeregemstraat 3, 9840 Nazareth-De Pinte

Attestnummer : 20250427-000103.000

Uitgegeven op : 27.04.2025

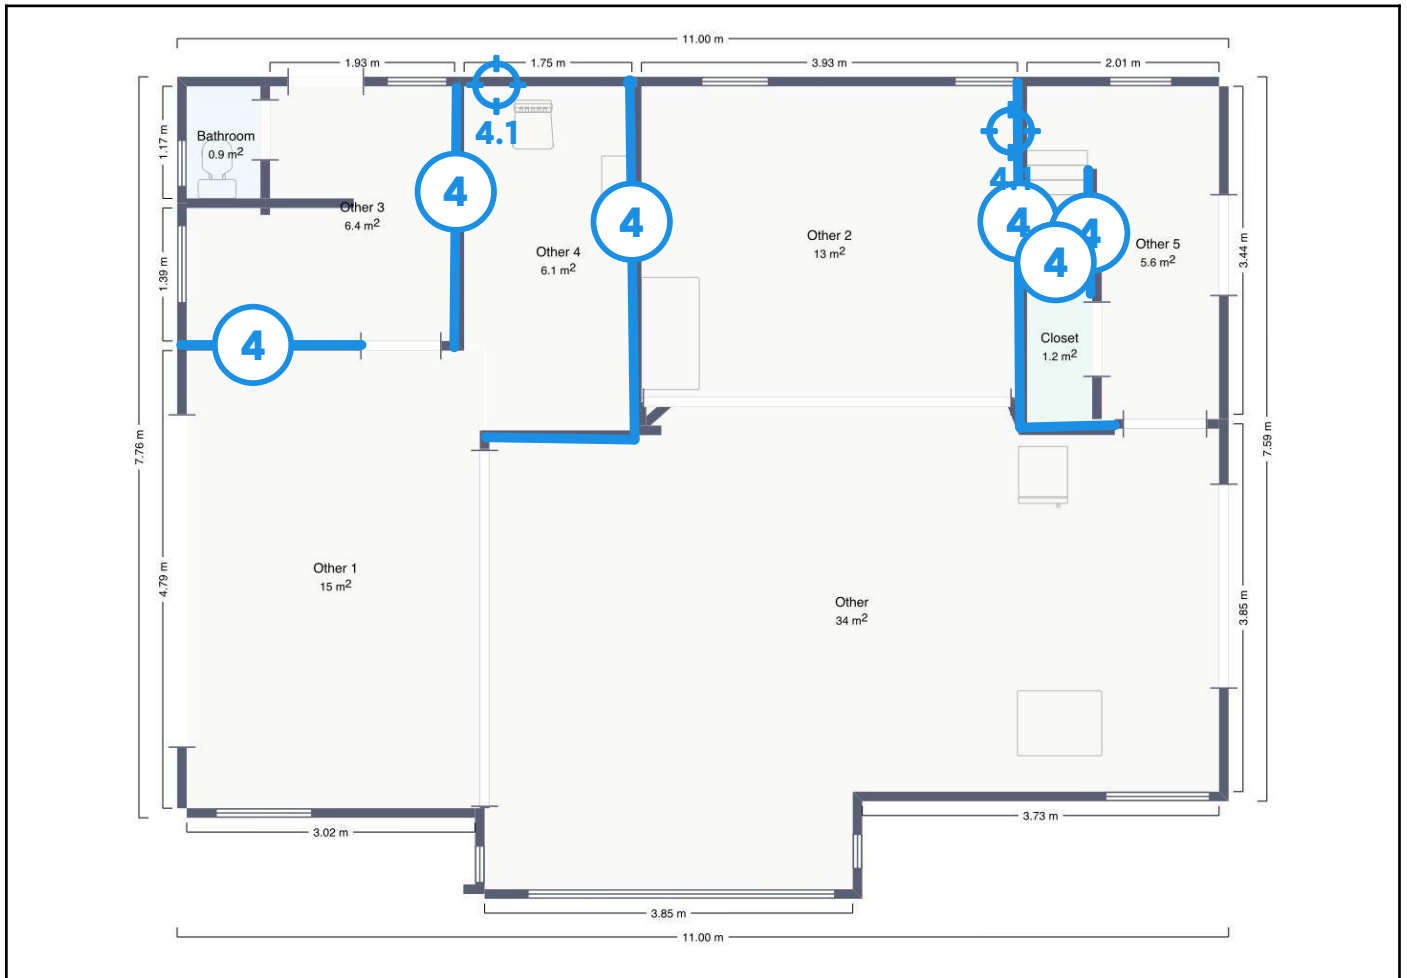
Plan 1.1: Verdiep 0

Beschrijving	Type	Actie
4. Pleisterwerk muren	Geen asbest	-
4.1 Code: MM01 Pleister Wanden	Mengmonster	-

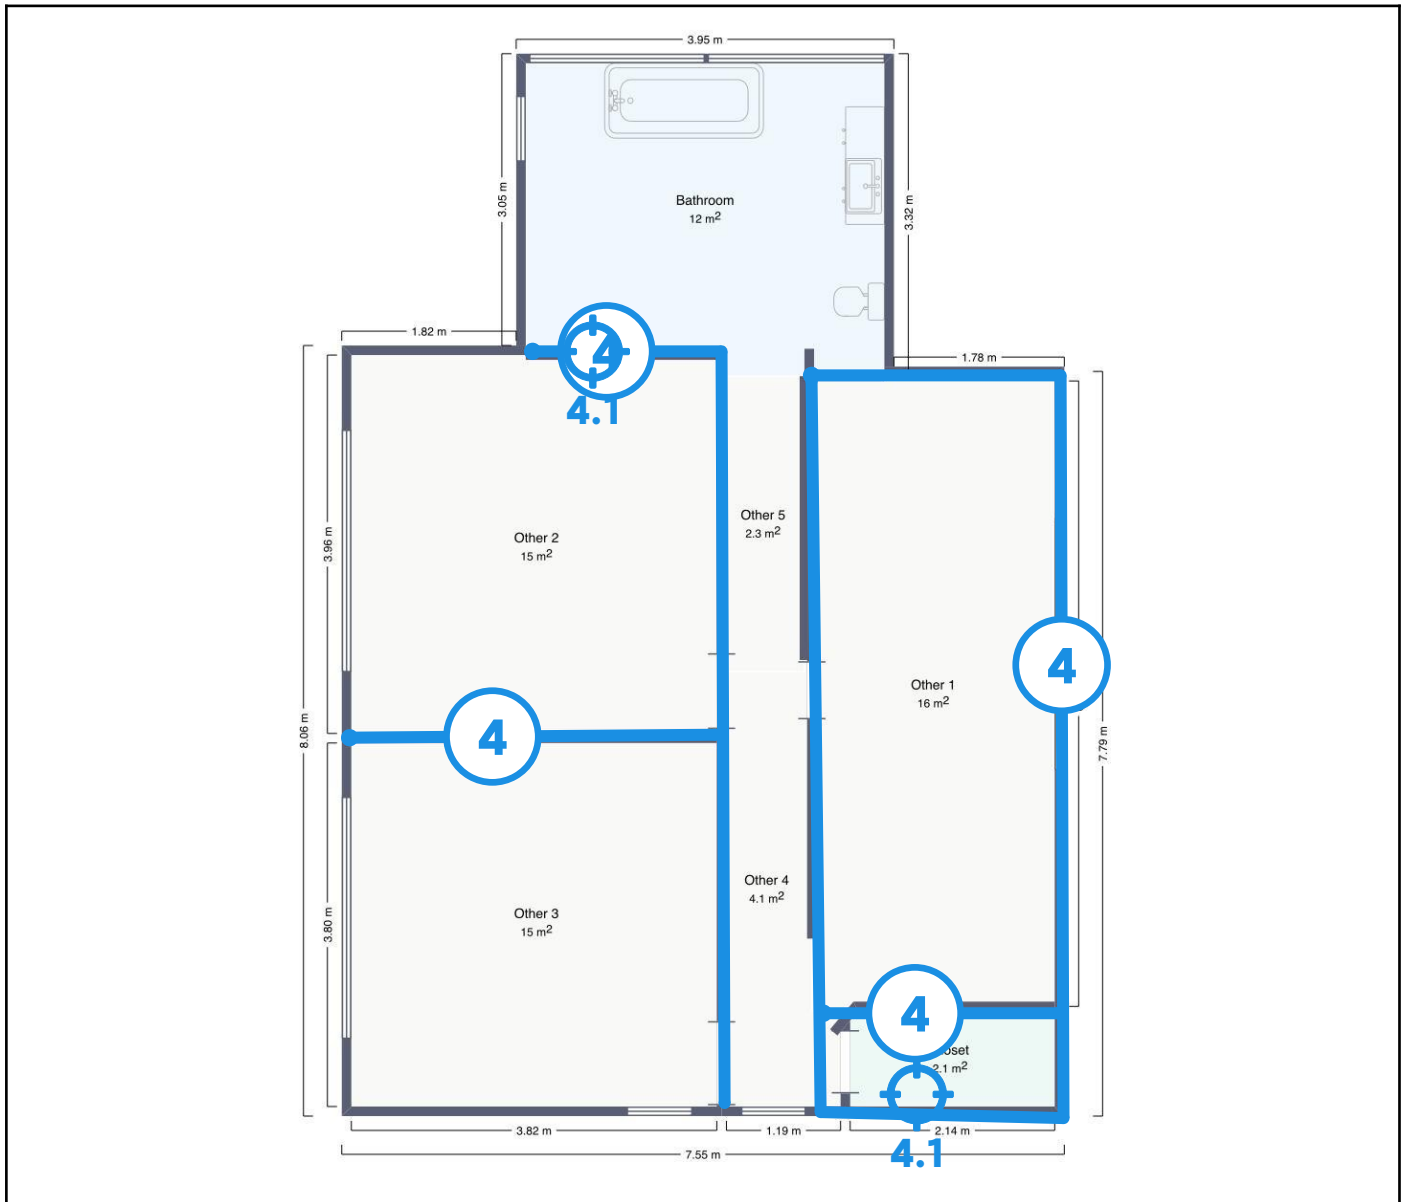
Plan 1.2: Verdiep 1

Beschrijving	Type	Actie
4. Pleisterwerk muren	Geen asbest	-
4.1 Code: MM01 Pleister Wanden	Mengmonster	-

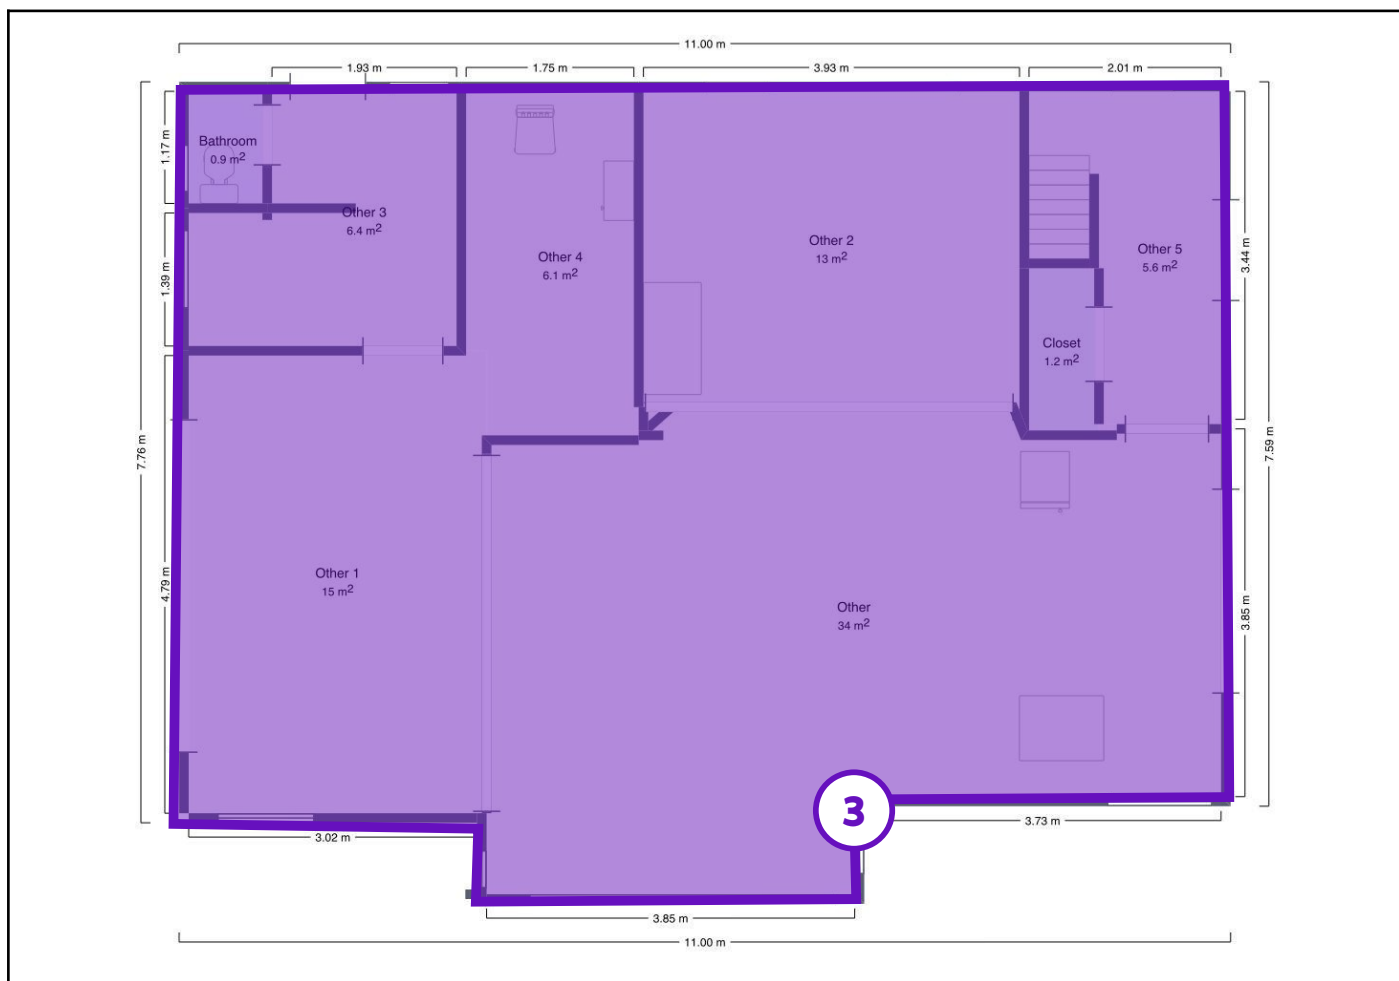
Plan 1.3: Verdiep 0

Beschrijving	Type	Actie
3. Plafonds uit niet asbestverdacht materiaal	Advies	-

De plafonds zijn gemaakt van niet-asbestverdachte materialen (bijvoorbeeld laminaat, gyproc, ...), deze toepassingen zijn niet asbestverdacht. We hebben echter niet kunnen vaststellen of er mogelijk asbestverdachte of asbesthoudende materialen achter deze toepassingen aanwezig zijn. Bij renovatie of sloop is het aangeraden om een destructief onderzoek te laten uitvoeren van deze toepassingen.

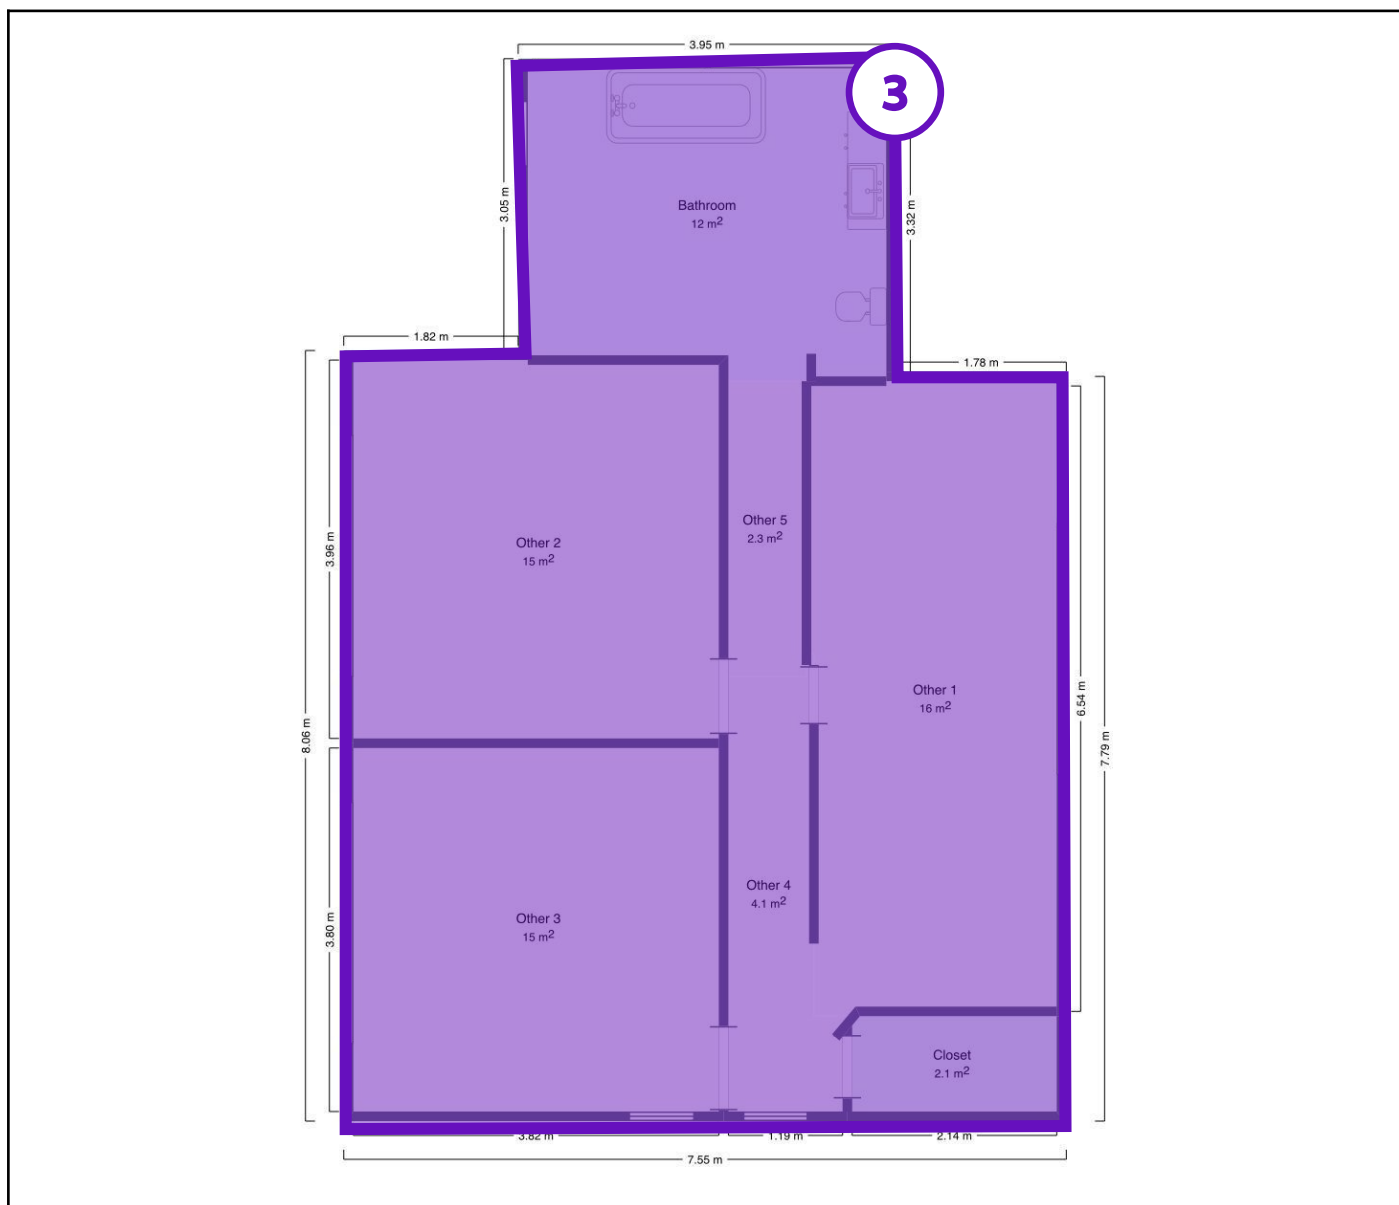
Plan 1.4: Verdiep 1

Beschrijving	Type	Actie
3. Plafonds uit niet asbestverdacht materiaal	Advies	-

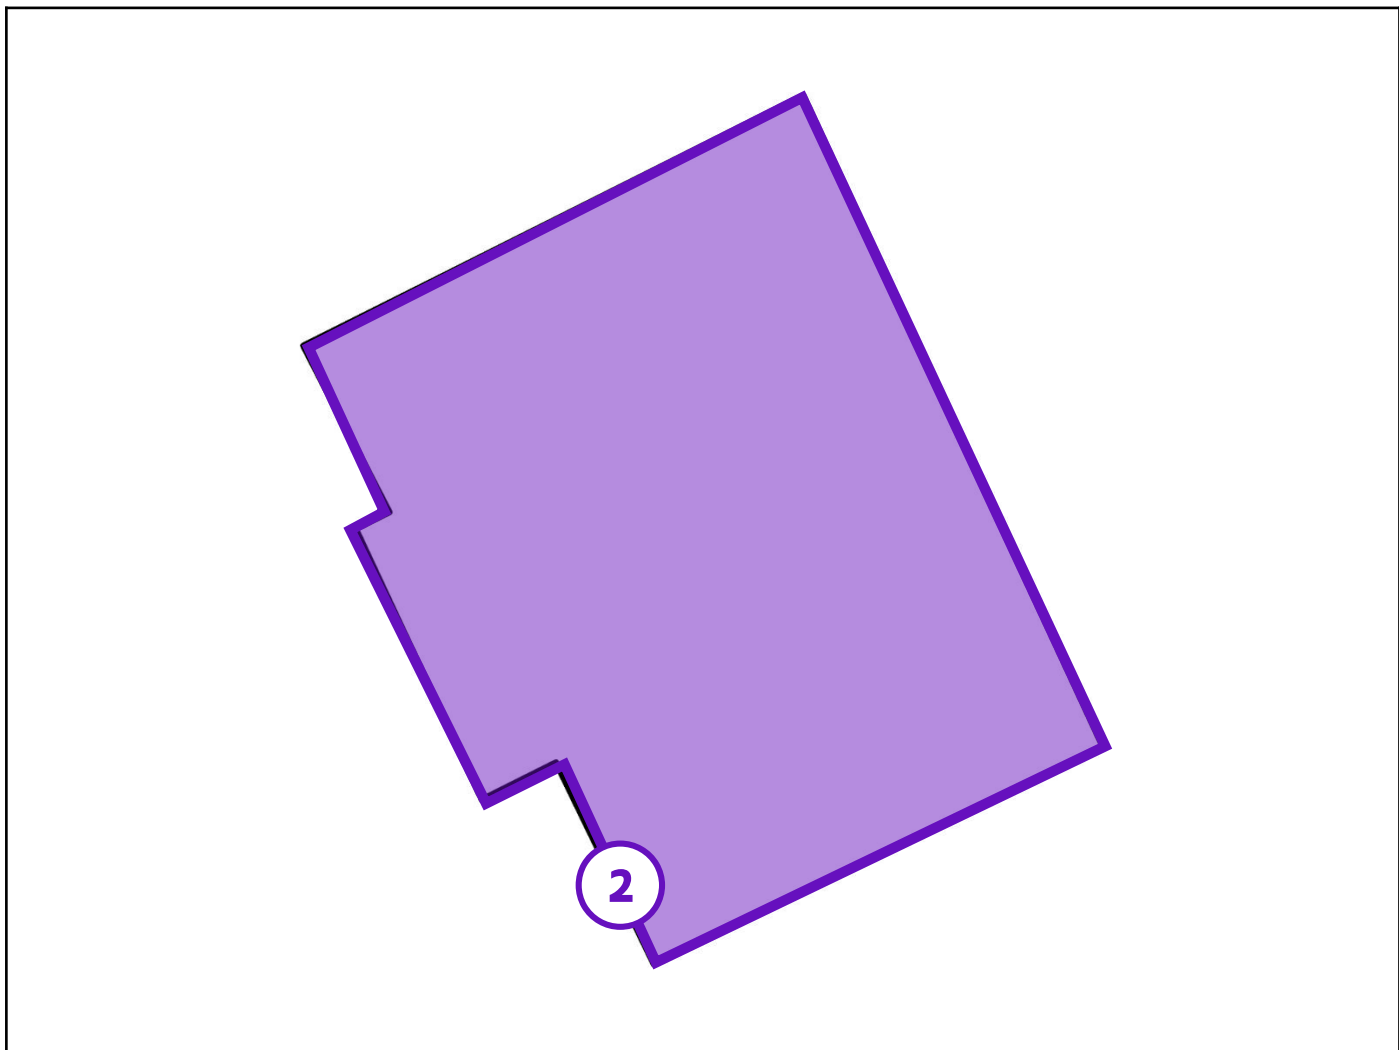
Plan 1.5: Hoofdgebouw

Beschrijving	Type	Actie
2. Recent volledig gerenoveerde woning geen asbestaangetroffen	Advies	-

Tijdens onze rondgang hebben we kunnen vaststellen dat de volledige woning grondig gerenoveerd is. We hebben voldoende bewijsmateriaal ontvangen waaruit blijkt dat er geen asbest is gebruikt of aanwezig is, zowel tijdens als na de renovatie.

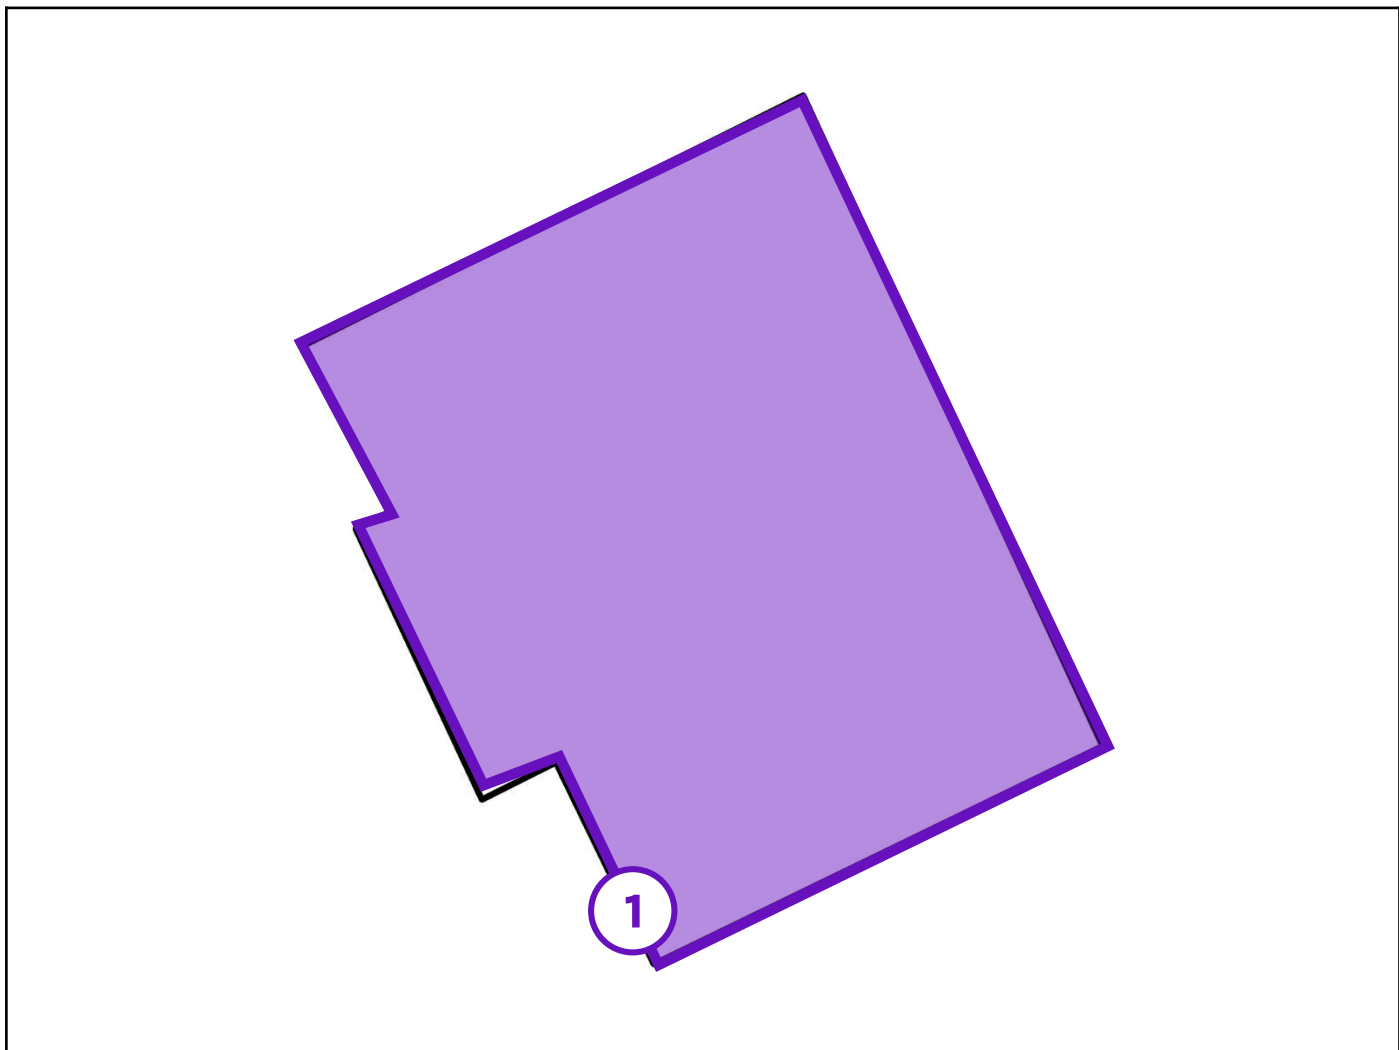
Plan 1.6: DAK

Beschrijving	Type	Actie
1. Onderdak van de woning is uit doek	Advies	-

Tijdens het onderzoek en de controle van het onderdak hebben we vastgesteld dat het uit een niet-asbestverdacht doek/zeil bestaat.

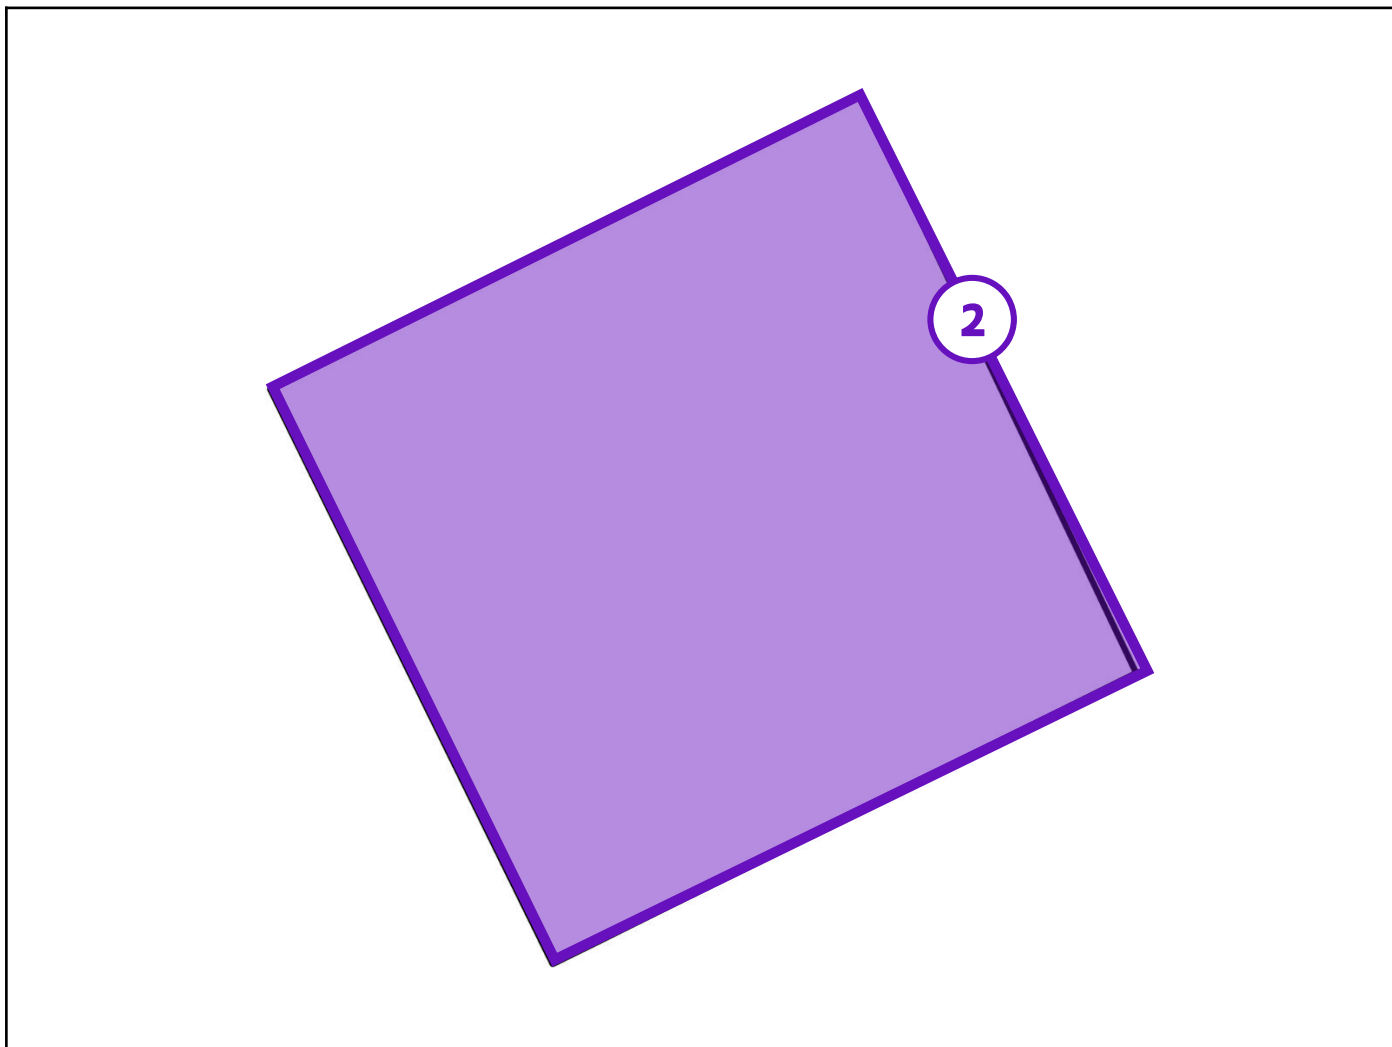
Plan 2.1: Bijgebouw plan

Beschrijving	Type	Actie
2. Recent volledig gerenoveerde woning geen asbestaangetroffen	Advies	-

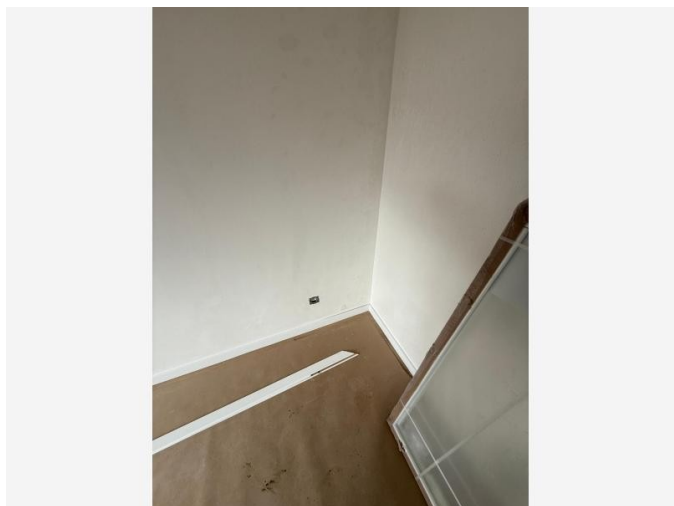
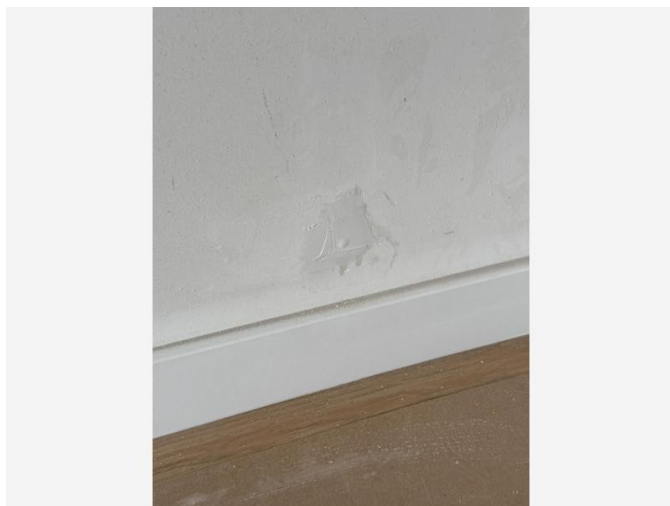
Fiche 4: Pleisterwerk muren

Geen asbest

Conclusie

#	Type	Referentie	Resultaat
4.1	Mengmonster	MM01 Pleister Wanden	Geen asbest
