Asbestinventarisatetest

Spoorweglaan 27, 9840 De Pinte

Attestnummer : 20240124-000165.000

Uitgegeven op : 24.01.2024

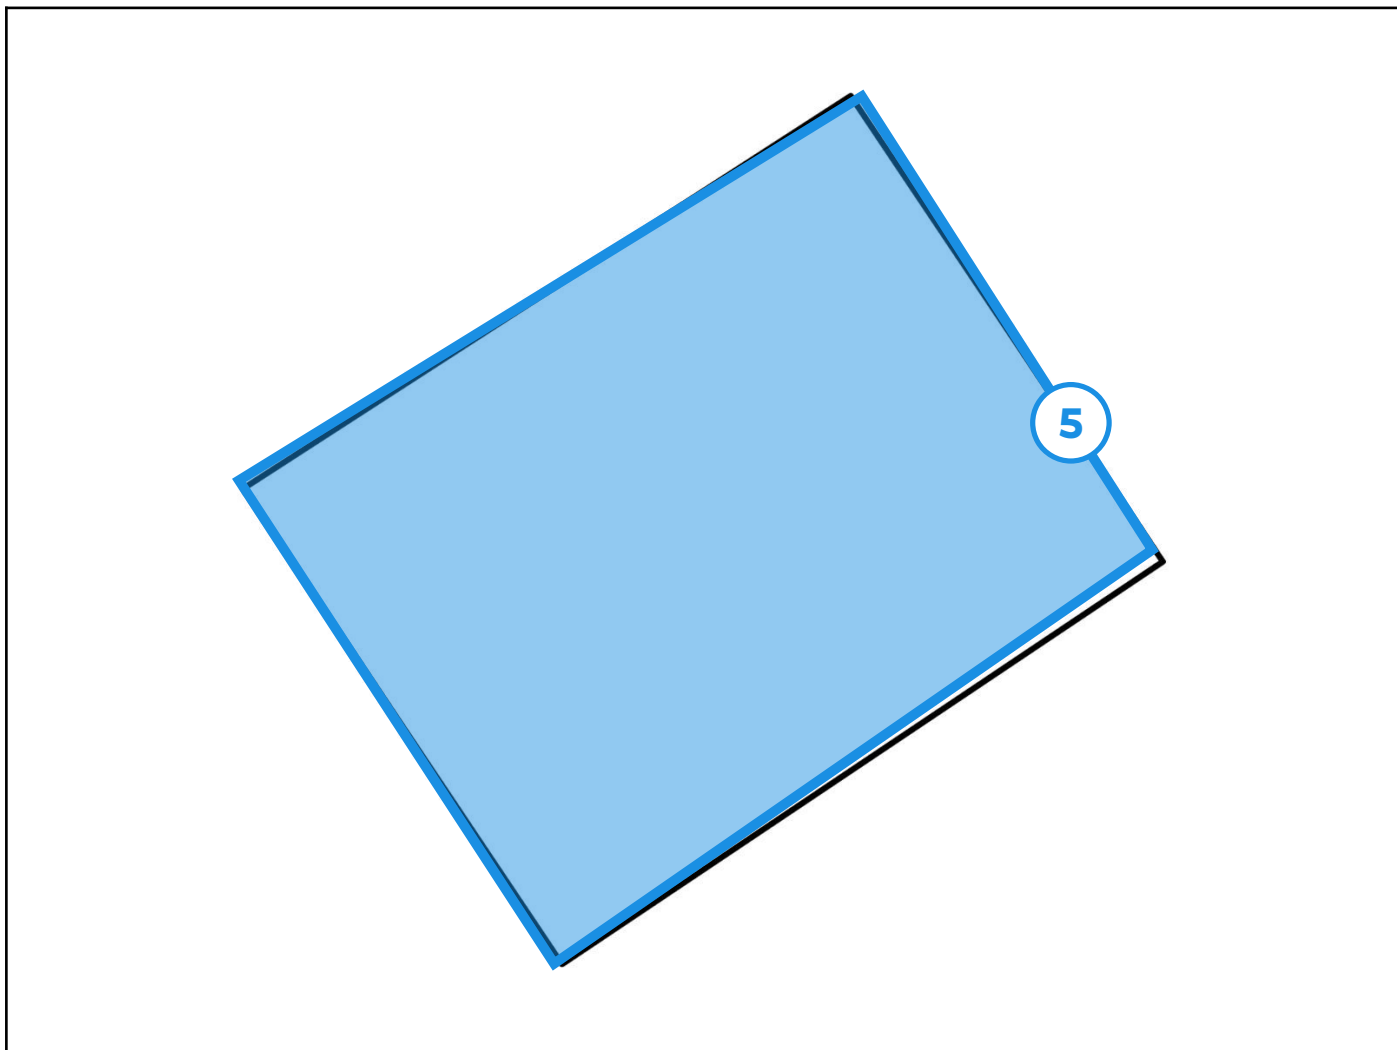
Plan 1.1: Hoofdgebouw plan

Beschrijving	Type	Actie
5. dak, onderdak en roofing	Geen asbest	-

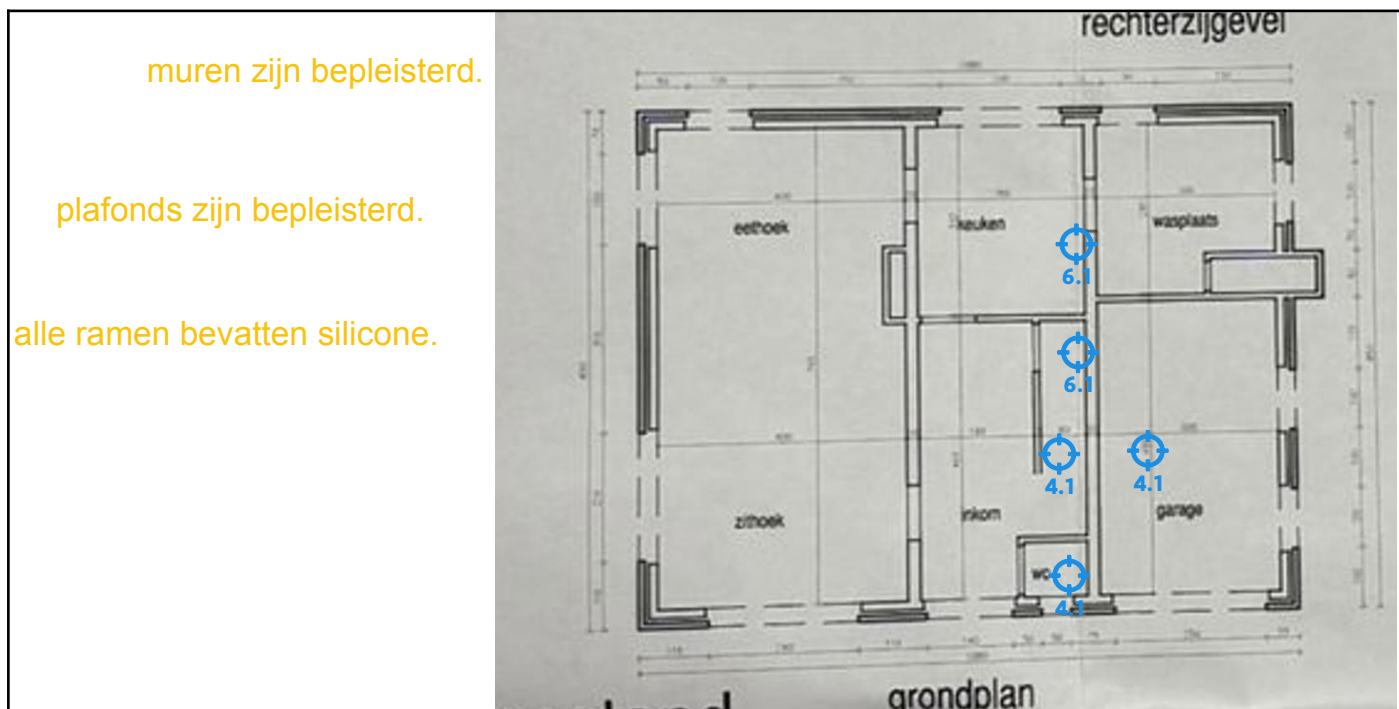
Plan 1.2: glv

Beschrijving	Type	Actie
3. raamkit	Advies	-
4. plafond pleister	Geen asbest	-
4.1 Code: 02	Mengmonster	-
6. muurpleister	Geen asbest	-
6.1 Code: 01	Mengmonster	-

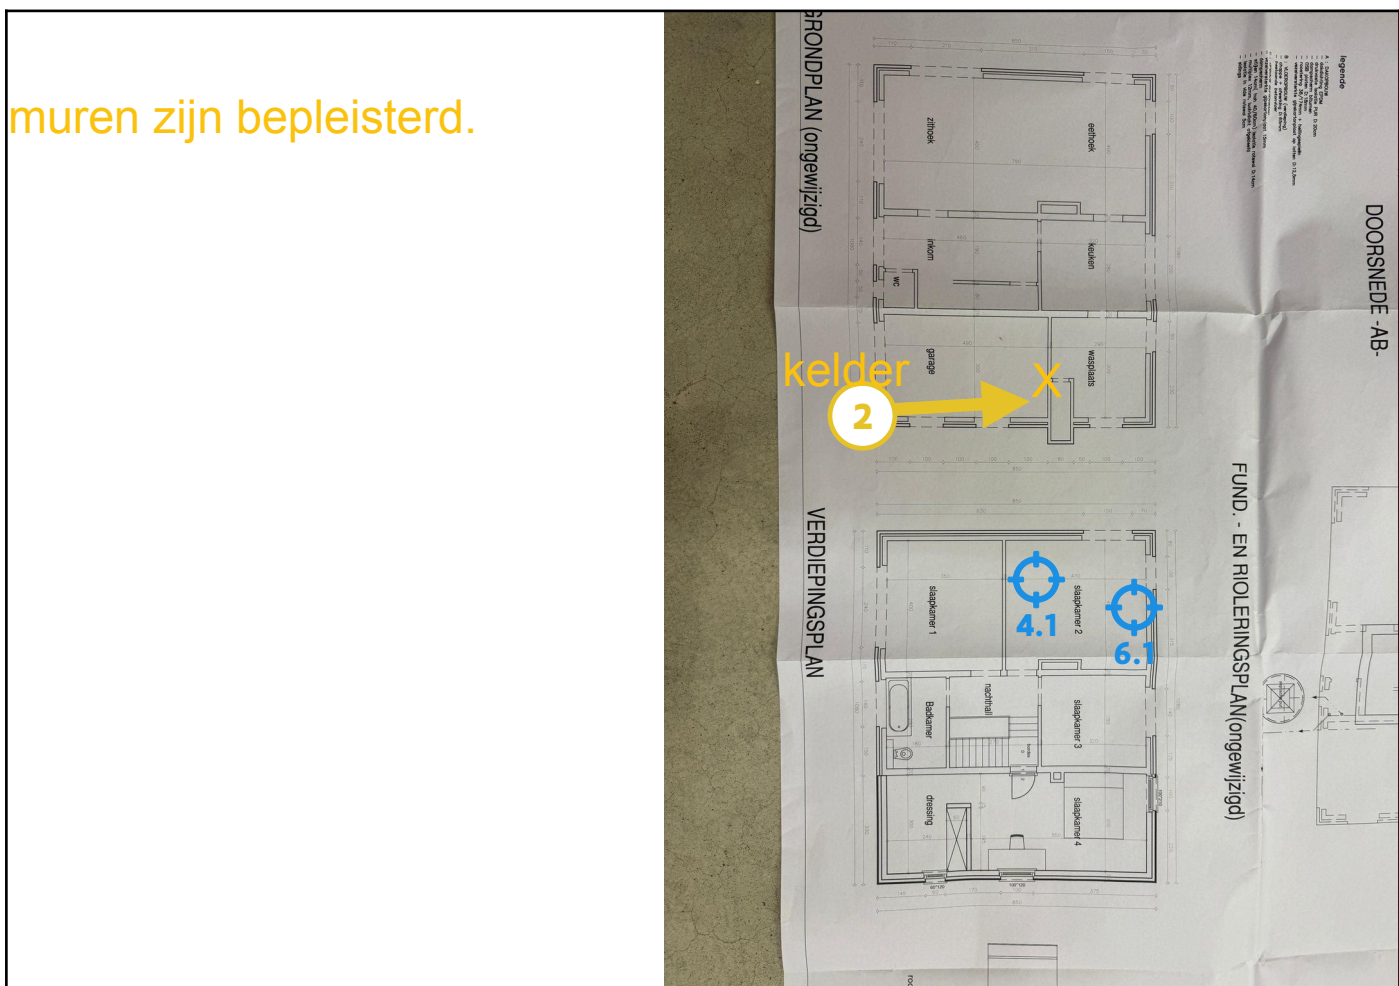
Plan 1.3: vd1

Beschrijving	Type	Actie
2. bakeliet schakelaar.	Asbestmateriaal	Zorgvuldig beheren
4. plafond pleister	Geen asbest	-
4.1 Code: 02	Mengmonster	-
6. muurpleister	Geen asbest	-
6.1 Code: 01	Mengmonster	-

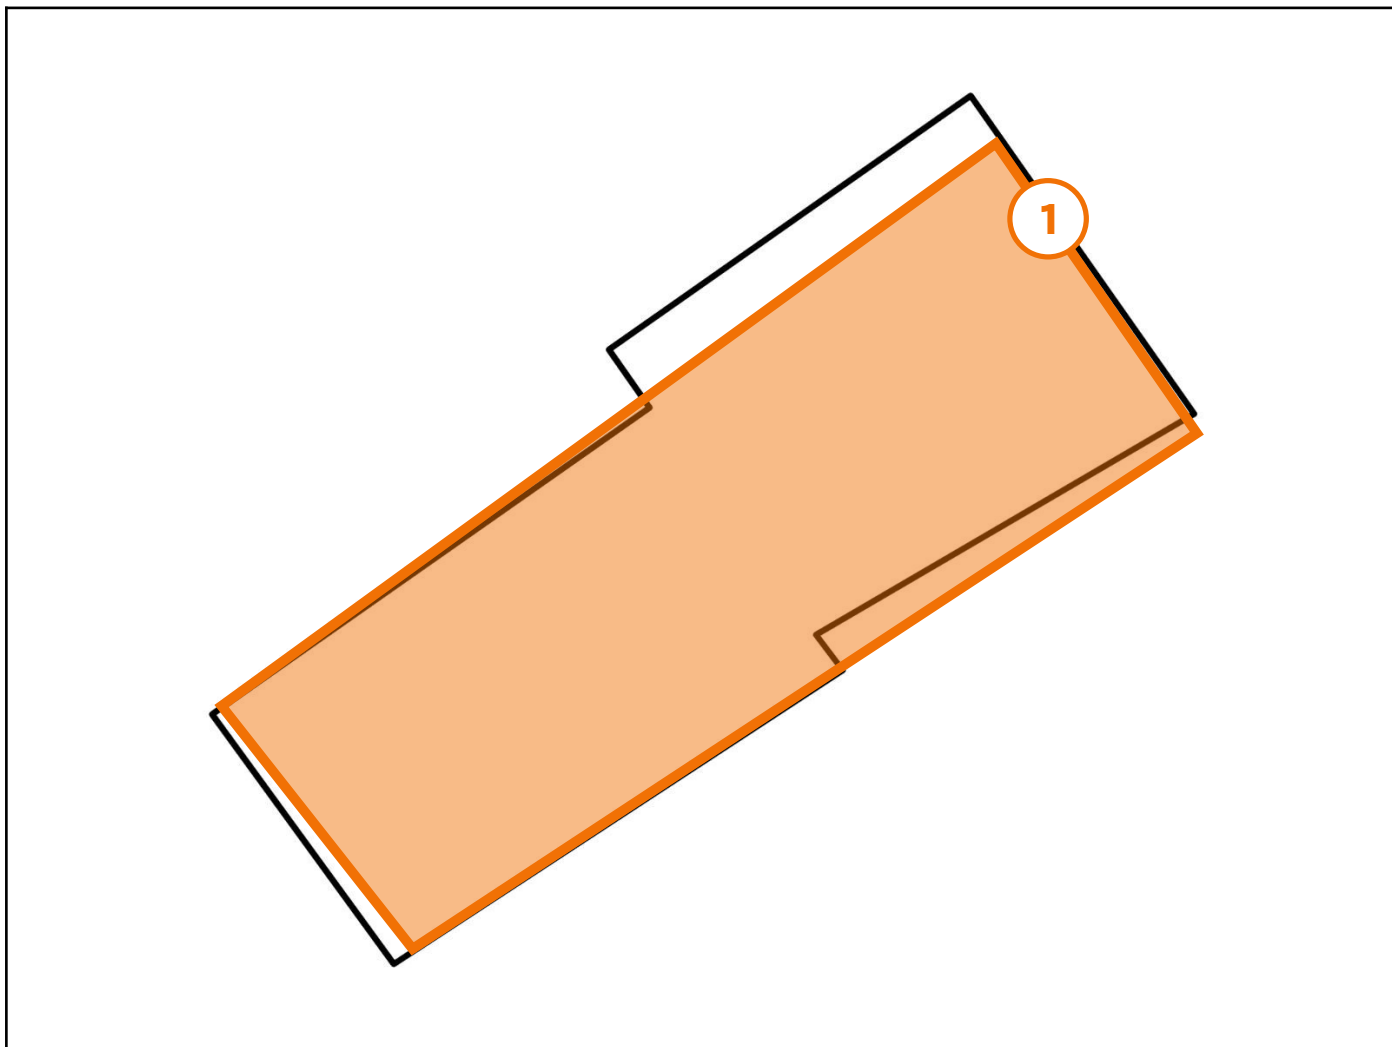
Plan 2.1: Bijgebouw plan

Beschrijving	Type	Actie
1. golfplaten tuinhuis.	Asbestmateriaal	Verwijderen

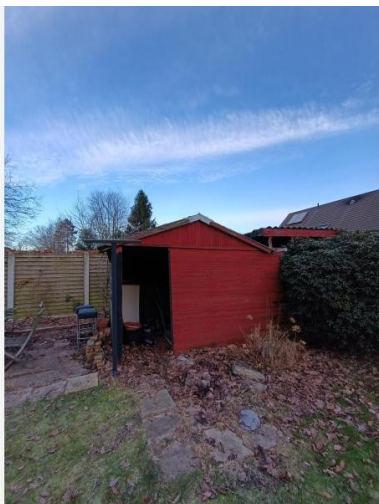
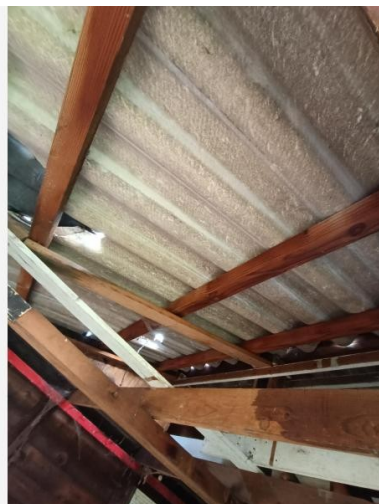
Het asbestmateriaal valt onder de mijlpaal van 2034.

Eindbeoordeling materiaalrisico	Verhoogd materiaalrisico en/of verhoogde kans op vezelvrijgave
---------------------------------	----------------------------------------------------------------

Gebondenheid	Categorie 1: hechtgebonden in oorsprong
Asbestsoort (vezeltype)	Crocidoliet aanwezig
Asbestconcentratie	Laag (< 50%)
Afschermingsgraad van het gehele materiaal	Geheel of deels (ook) vrij aan de binnenlucht
Toestand van het materiaal	Licht beschadigd, licht verweerd. Intact materiaal type Pical – asbestboard of categorie III 'gebondenheid'

Beschrijving	golfplaten tuinhuis.
Omgeving	Grenst aan binnen- en buitenlucht
Primaire drager	Schuin dak
Asbestmateriaal	Dak- en gevelbekleding - Golfplaat
Bindmiddel van asbestmateriaal	Cement
Gebondenheid op basis van bindmiddel	Hecht
Hoeveelheid (oppervlakte - aantal)	• 9,99 m ² - 1 stuk
Totale oppervlakte	9,99 m ²

Eenvoudig bereikbaar	Ja
Bevestigingswijze	<ul style="list-style-type: none">• Geschroefd
Identificatiemethode	Vaststelling zonder monstername
Destructieve handeling voor identificatie	Nee

Verwijderen

- Verwijder dit asbestmateriaal zo snel mogelijk. Volg de toestand goed op.

- Eenvoudige handelingen: mag via doe-het-zelf of door werknemer(s) met opleidingsattest eenvoudige handelingen
EH via doe-het zelf Dragen van de nodige beschermingsmiddelen (mondmasker ffp3, handschoenen,tyvec). Indien mogelijk de ondervloer afdekken , golfplaten voorzichtig verwijderen, extra fixeren, niet breken , niet gooien, onmiddellijk verpakken of voorzichtig in container met asbest bag plaatsen. Indien golfplaten in slechte staat zijn en kans bestaat op breken : Eenvoudige handeling opgeleid personeel , alle werknemer(s) moeten wel beschikken over een opleidingsattest eenvoudige handelingen 8u

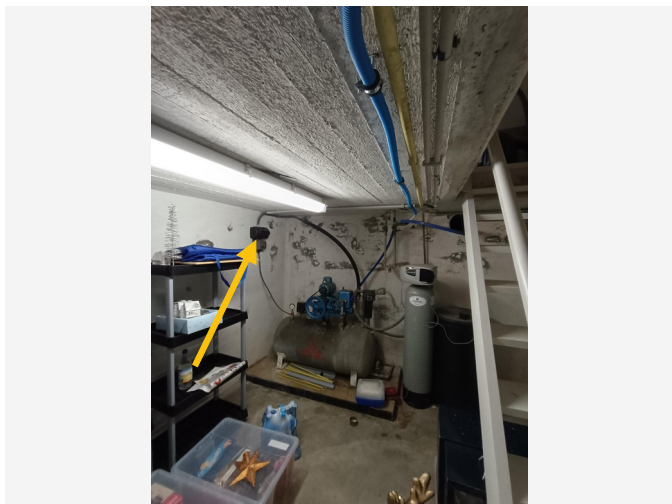
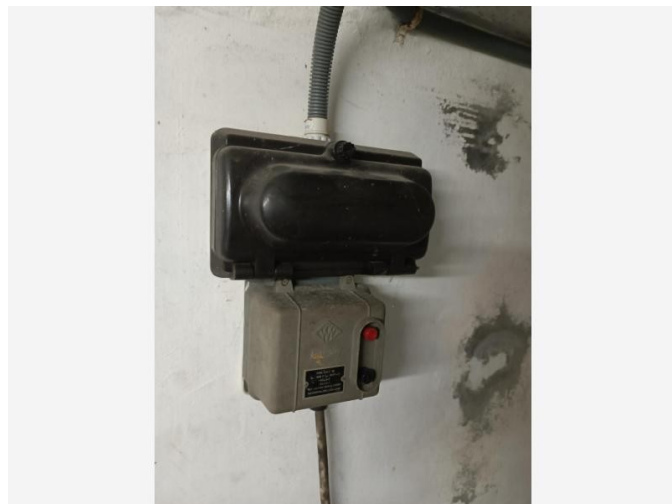
Het asbestmateriaal valt onder de mijlpaal van 2040.

Eindbeoordeling materiaalrisico	Laag materiaalrisico en/of verlaagde kans op vezelvrijgave
---------------------------------	------------------------------------------------------------

Gebondenheid	Categorie 1: hechtgebonden in oorsprong
Asbestsoort (vezeltype)	Alleen chrysotiel
Asbestconcentratie	Laag (< 50%)
Afschermingsgraad van het gehele materiaal	Geheel of deels (ook) vrij aan de binnenlucht
Toestand van het materiaal	Licht beschadigd, licht verweerd. Intact materiaal type Pical – asbestboard of categorie III 'gebondenheid'

Beschrijving	bakeliet schakelaar.
Omgeving	Binnen
Primaire drager	Communicatie en elektrische infrastructuur en uitrusting
Asbestmateriaal	Plaat, paneel, tablet - Type Bakeliet
Bindmiddel van asbestmateriaal	Kunststof of -hars
Gebondenheid op basis van bindmiddel	Hecht
Hoeveelheid (oppervlakte - dikte - aantal)	• 0,10 m ² - 1,00 cm - 1 stuk
Totaal volume	0,001 m ³

Eenvoudig bereikbaar	Ja
Bevestigingswijze	<ul style="list-style-type: none"> • Geschroefd
Identificatiemethode	Vaststelling zonder monstername
Destructieve handeling voor identificatie	Nee
Opmerking	<p>Het is moeilijk te bepalen of de bakeliettoepassingen in de woning ook effectief asbesthoudend zijn (het kan ook gaan om de asbestvrije variant).</p> <p>-Er werd geen monster genomen owv beschadiging aan een elektrisch gerelateerde toepassing, extra controle bij verwijdering van het verdacht materiaal. Vermoedelijk zullen de toepassingen verwijderd worden bij aanpassing van het elektriciteitsnetwerk.</p>

Zorgvuldig beheren

- Zorg voor een veilig beheer en verwijder dit asbestmateriaal wanneer het bij werken eenvoudig bereikbaar wordt. Controleer de toestand jaarlijks op wijzigingen.

- Eenvoudige handelingen: mag via doe-het-zelf of door werknemer(s) met opleidingsattest eenvoudige handelingen
Schakelaars, stopcontacten en andere gelijkaardige toepassingen kunnen eenvoudig losgeschroefd worden --> EH doe-het-zelf. Afgesloten of verzegelde kast --> EH opgeleid techniker personeel 8u basisopleiding asbest.

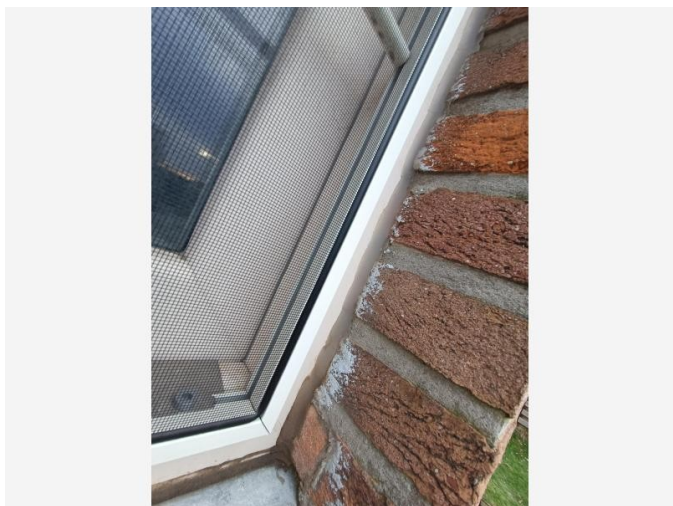
Vrije foto

raamkit bestaat uit silicone. deze is elastisch.

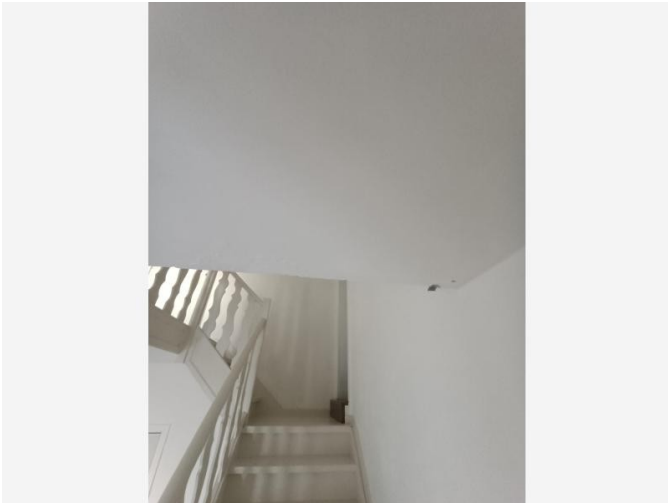
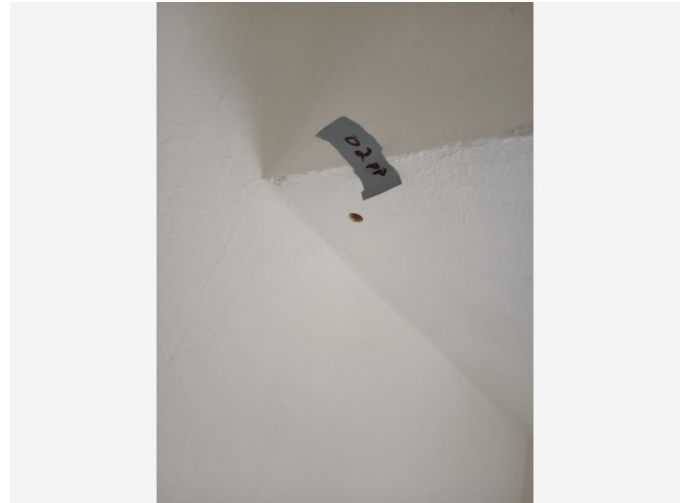
Fiche 4: plafond pleister

Geen asbest

#	Type	Referentie	Resultaat
4.1	Mengmonster	02	Geen asbest

Beschrijving	plafond pleister
Omgeving	Binnen
Primaire drager	Plafond

Bindmiddel van materiaal	Gips - kalk
Gebondenheid op basis van bindmiddel	Niet-hechtgebonden
Hoeveelheid (oppervlakte - dikte - aantal)	• 150,00 m ² - 1,00 cm - 1 stuk
Totaal volume	1,50 m ³
Identificatiemethode	Vaststelling met monstername
Destructieve handeling voor identificatie	Nee
Opmerking	<p>Volgens het inspectieprotocol is een monstername van het pleisterwerk verplicht om dit te identificeren als niet-asbesthoudend.</p> <p>Locatie staalnames: individuele ruimte: slaapkamer / natte ruimte:wc. / stookplaats: glv / traphal: glv</p> <p>De vermelde oppervlaktes en volumes betreffen een beredeneerde schatting. Er worden geen rechten verleend aan deze oppervlaktes/volumes. De dikte is een schatting die voorkomt uit de monsterplaatsen en is daarom niet altijd representatief.</p>

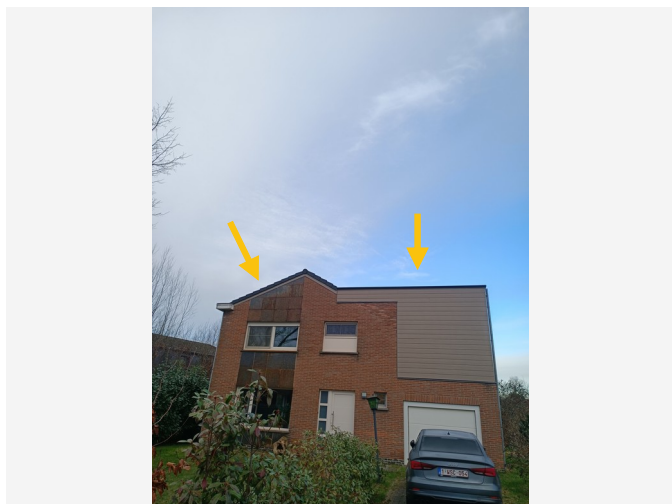
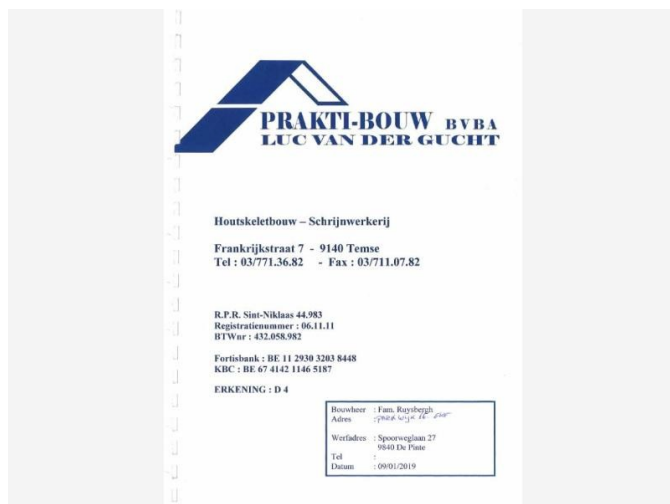
Geen asbest

Beschrijving	dak, onderdak en roofing
Omgeving	Grenst aan binnen- en buitenlucht
Identificatiemethode	Vaststelling met bewijsdocument, zonder monstername
Destructieve handeling voor identificatie	Nee
Opmerking	heel het dak incl onderdak en roofing werder vernieuwd in 2019. (factuur)

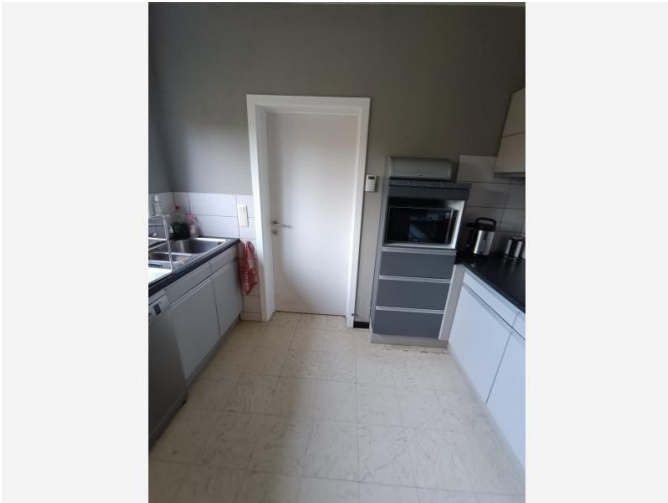
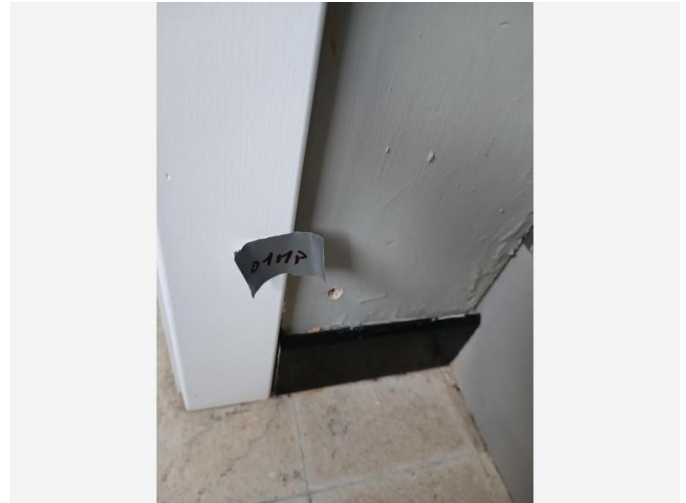
Fiche 6: muurpleister

Geen asbest

#	Type	Referentie	Resultaat
6.1	Mengmonster	01	Geen asbest

Beschrijving	muurpleister
Omgeving	Binnen
Primaire drager	Binnenwand

Bindmiddel van materiaal	Gips - kalk
Gebondenheid op basis van bindmiddel	Niet-hechtgebonden
Hoeveelheid (oppervlakte - dikte - aantal)	• 150,00 m ² - 1,00 cm - 1 stuk
Totaal volume	1,50 m ³
Identificatiemethode	Vaststelling met monstername
Destructieve handeling voor identificatie	Nee
Opmerking	<p>Volgens het inspectieprotocol is een monstername van het pleisterwerk verplicht om dit te identificeren als niet-asbesthoudend.</p> <p>Locatie staalnames: individuele ruimte: slaapkamer / natte ruimte: keuken / stookplaats: niet bepleisterd / traphal:glv</p> <p>De vermelde oppervlaktes en volumes betreffen een beredeneerde schatting. Er worden geen rechten verleend aan deze oppervlaktes/volumes. De dikte is een schatting die voorkomt uit de monsterplaatsen en is daarom niet altijd representatief.</p>
