Asbestinventarisatetest

Spechtenpark 7, 9840 De Pinte

Attestnummer : 20240222-000451.000

Uitgegeven op : 22.02.2024

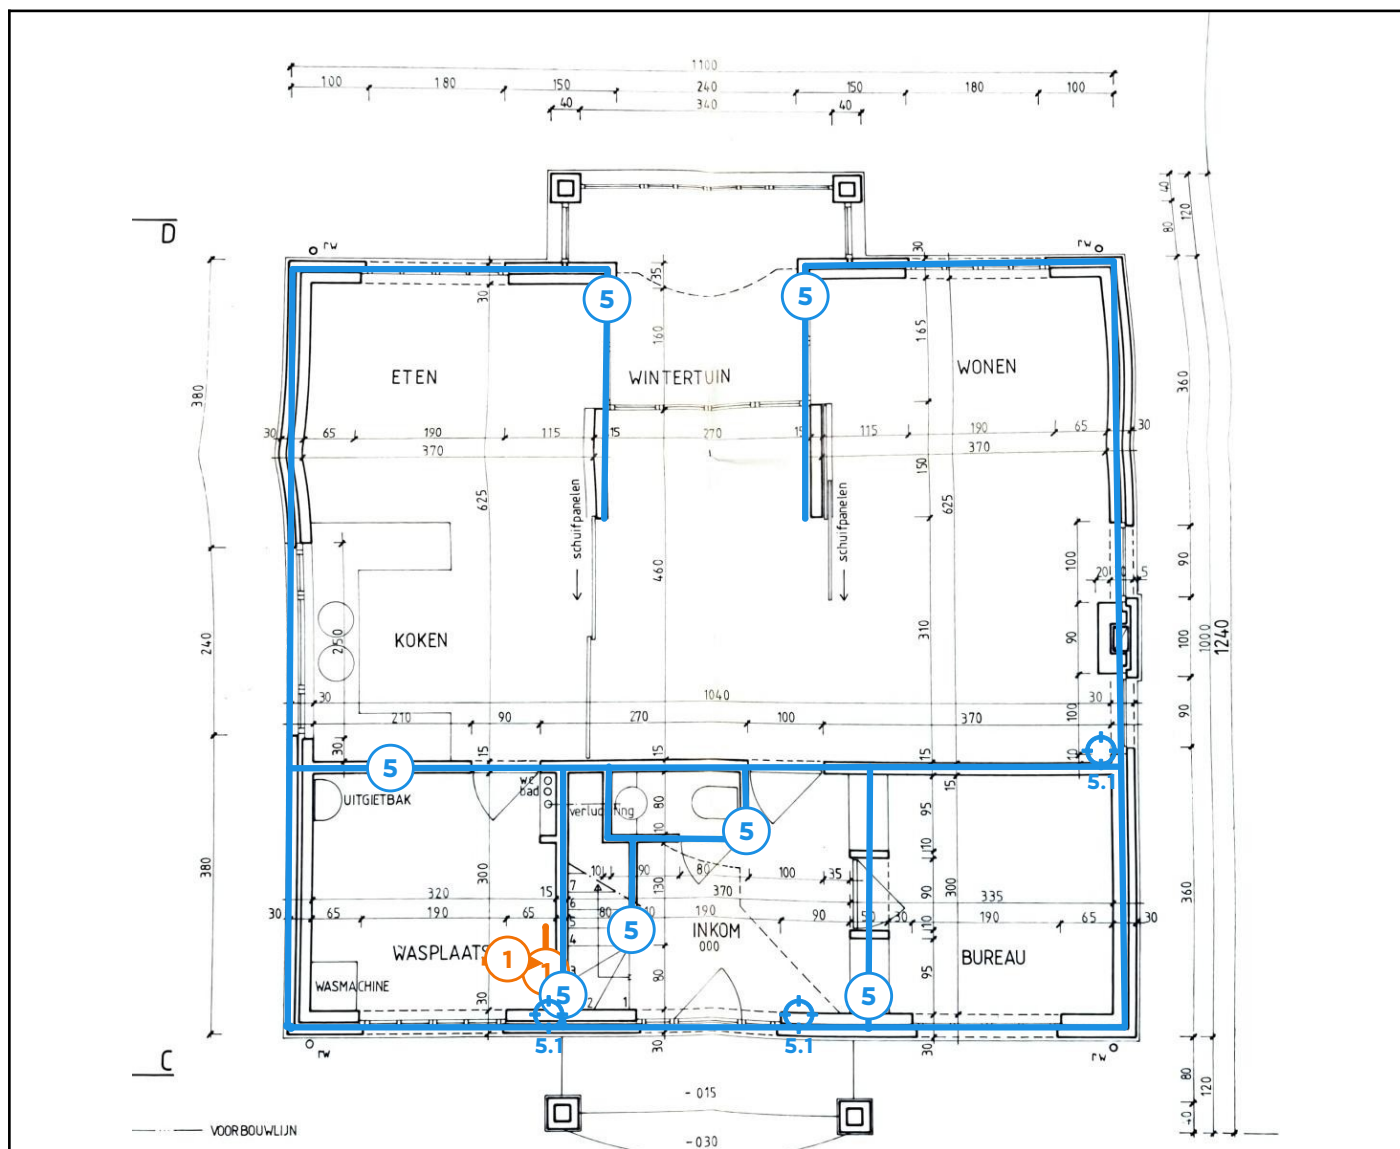
Plan 1.1: Gelijkvloers pleisterwerk wanden en zekering

| Beschrijving | Type | Actie |
|---|---|---|
| 1. Zekering wasplaats | Asbestmateriaal | Verwijderen |

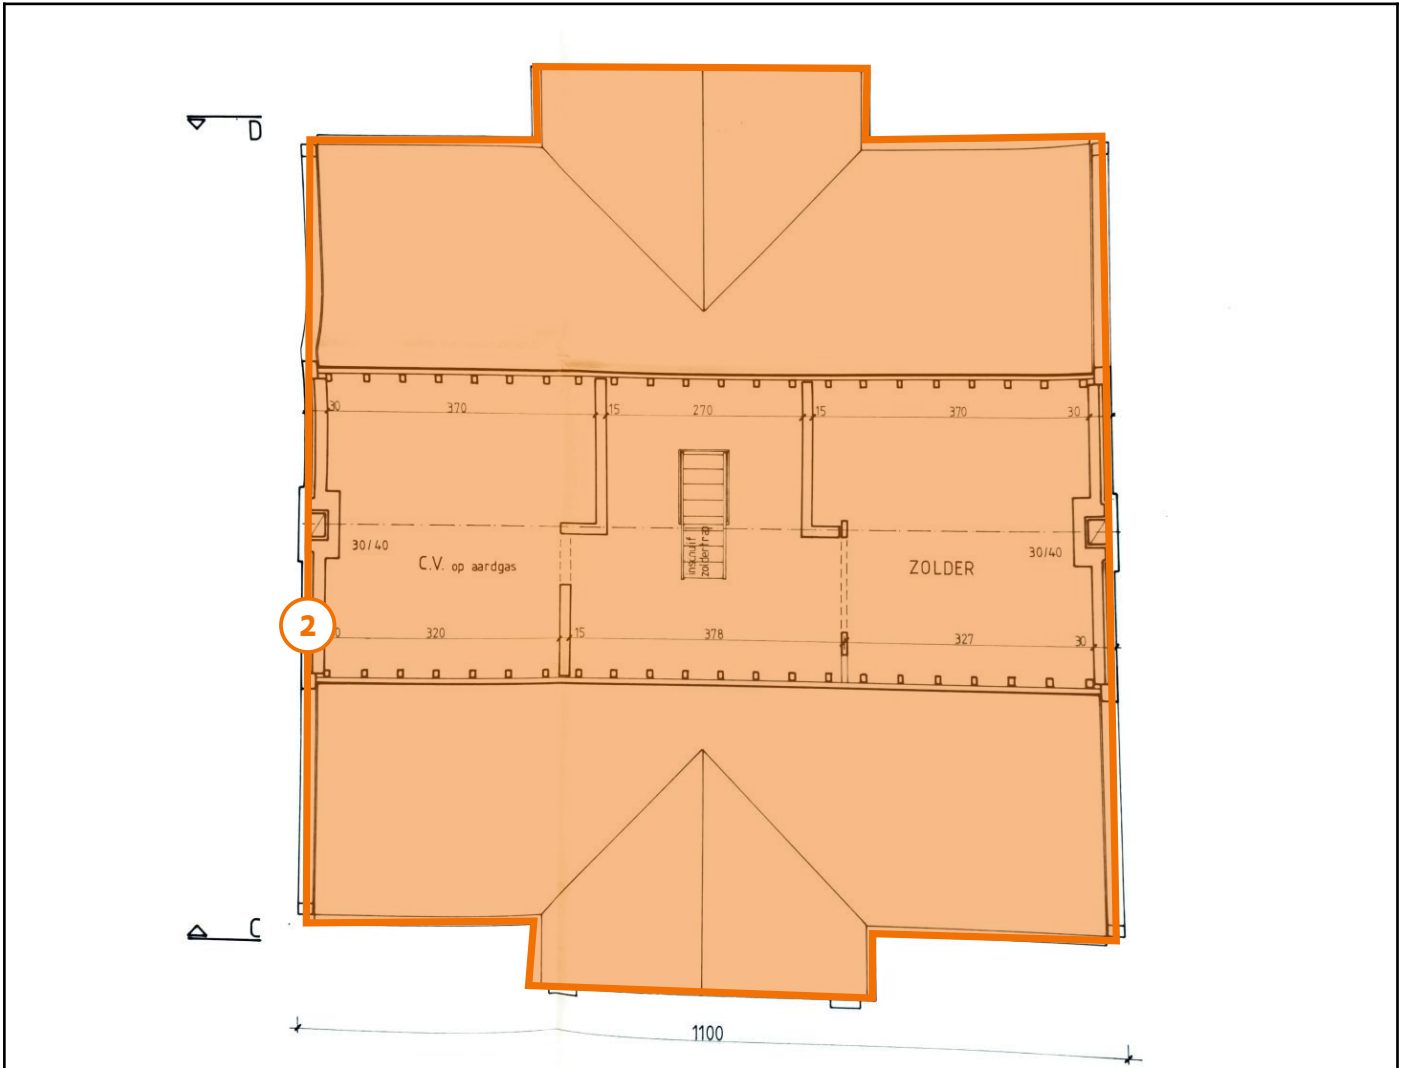
Plan 1.3: Zolder onderdak

| Beschrijving | Type | Actie |
|---|---|---|
| 2. Onderdak | Asbestmateriaal | Verwijderen |

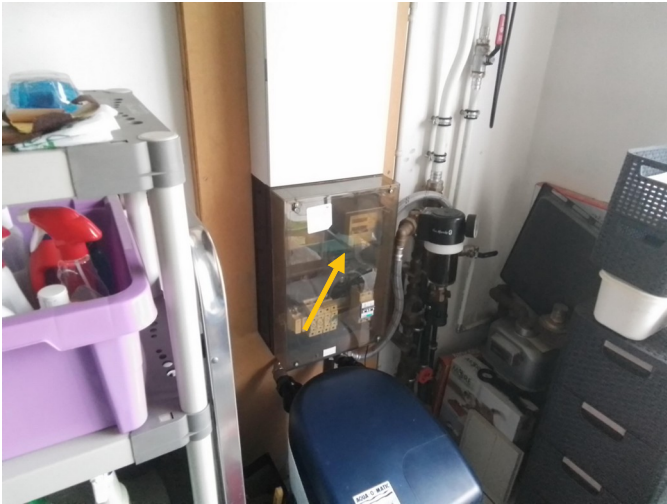
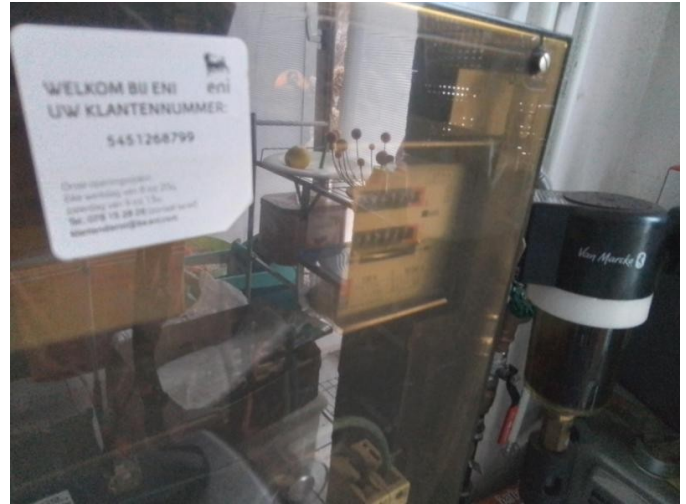
| Fiche 1: Zekering wasplaats..... | 15 |

Het asbestmateriaal valt onder de mijlpaal van 2040.

| Eindbeoordeling materiaalrisico | Verhoogd materiaalrisico en/of verhoogde kans op vezelvrijgave |

| Asbestsoort (vezeltype) | Crocidoliet aanwezig |
| Toestand van het materiaal | Licht beschadigd, licht verweerd. Intact materiaal type Pical – asbestboard of categorie III 'gebondenheid' |

| Beschrijving | Zekering wasplaats |
| Asbestmateriaal | Plaat, paneel, tablet - Type Bakeliet |

- Verwijder dit asbestmateriaal zo snel mogelijk. Volg de toestand goed op.

- Eenvoudige handelingen: mag via doe-het-zelf of door werknemer(s) met opleidingsattest eenvoudige handelingen
Te verwijderen door de nutsmaatschappij. Betreft een hechtgebonden toepassing met lichte verwerking. Dit verhoogt de kans op vezelvrijgave. De toepassing zorgvuldig verwijderen, zonder wijzigingen aan te brengen in de huidige toestand van het materiaal. De toepassing niet breken en/of beschadigen. Verwijder de toepassing a.d.h.v. eenvoudige handelingen met bijkomende maatregelen. Voorzie de nodige PBM's. Opgeleid personeel wordt aanbevolen.

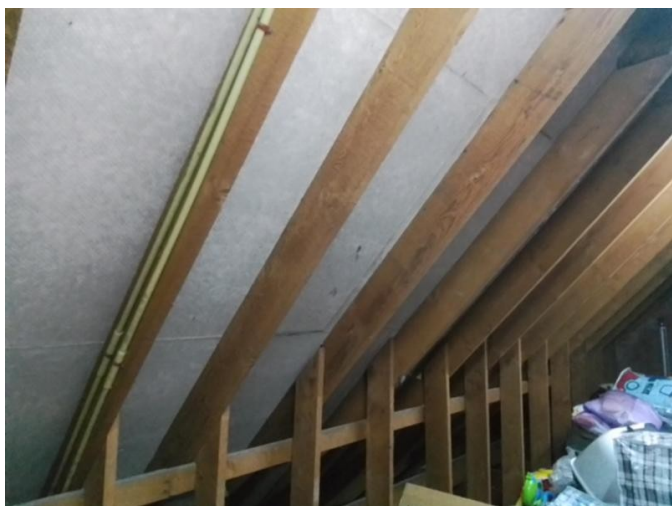
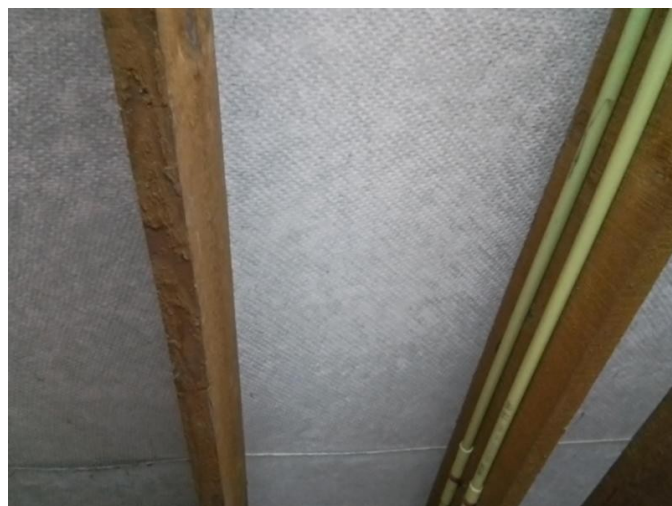
| Fiche 2: Onderdak..... | 18 |

Het asbestmateriaal valt onder de mijlpaal van 2040.

| Eindbeoordeling materiaalrisico | Verhoogd materiaalrisico en/of verhoogde kans op vezelvrijgave |

| Asbestsoort (vezeltype) | Crocidoliet aanwezig |
| Toestand van het materiaal | Licht beschadigd, licht verweerd. Intact materiaal type Pical – asbestboard of categorie III 'gebondenheid' |

| Beschrijving | Onderdak |
| Asbestmateriaal | Plaat, paneel, tablet - Type Menuiserite |

- Verwijder dit asbestmateriaal zo snel mogelijk. Volg de toestand goed op.

- Eenvoudige handelingen: mag via doe-het-zelf of door werknemer(s) met opleidingsattest eenvoudige handelingen
Betreft een hechtgebonden toepassing met lichte verwerking. Dit verhoogt de kans op vezelvrijgave. De toepassing zorgvuldig verwijderen, zonder wijzigingen aan te brengen in de huidige toestand van het materiaal. De toepassing niet breken en/of beschadigen. Verwijder de toepassing a.d.h.v. eenvoudige handelingen met bijkomende maatregelen. Voorzie de nodige PBM's. Opgeleid personeel wordt aanbevolen.

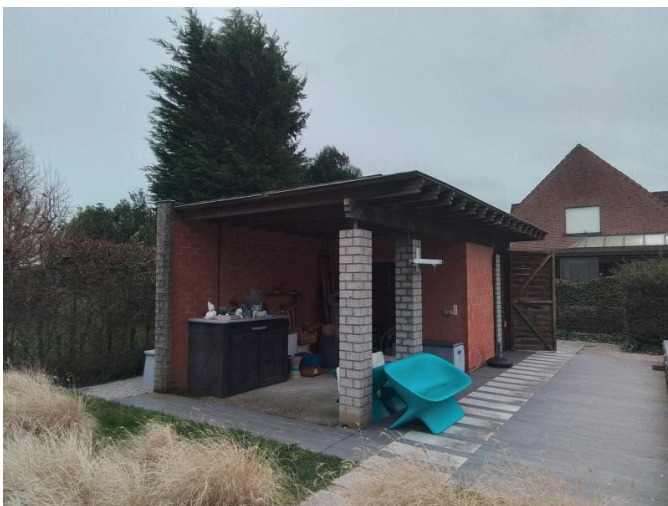
| Fiche 3: Poolhouse..... | 22 |

Uitgesloten van inspectie

Bouwjaar: 2019

Constructies gebouwd vanaf 2001 moeten niet onderzocht worden

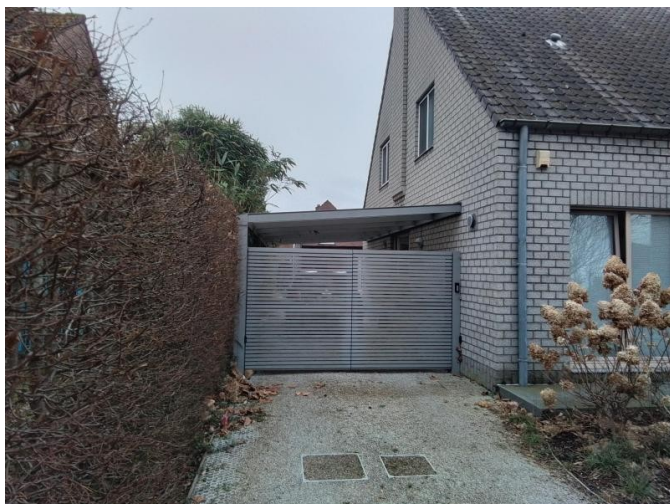
| Fiche 4: Afdak..... | 24 |

Er zijn geen asbestverdachte materialen vastgesteld binnen deze constructie.

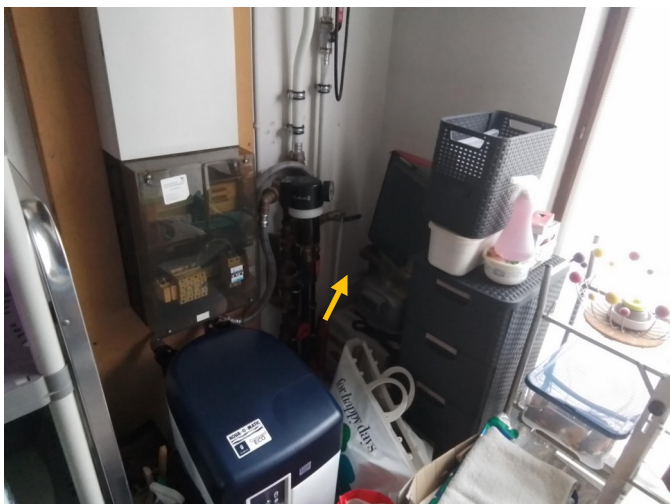
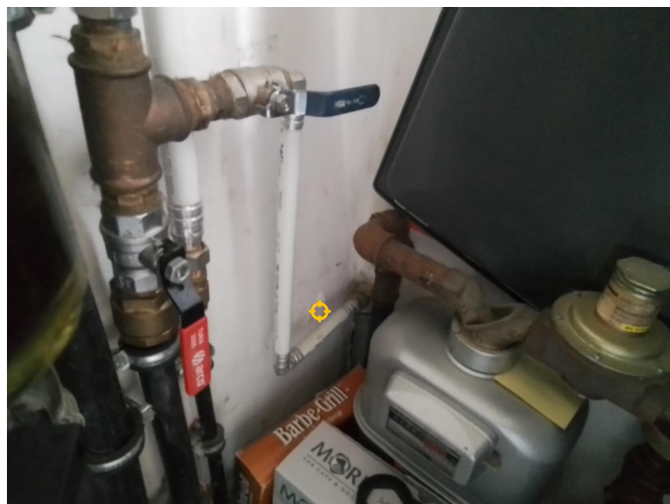
Fiche 5: Pleisterwerk wanden

Geen asbest

| # | Type | Referentie | Resultaat |
|---|---|---|---|
| 5.1 | Mengmonster | MM01 | Geen asbest |

| Opmerking | Er is geen pleisterwerk vastgesteld aan het plafond. Op het gelijkvloers bestaat het plafond uit beton. Op de eerste verdieping is dit gyproc. |
