Asbestinventarisatetest

Koning Albertlaan 29, 9840 De Pinte

Attestnummer : 20230925-000042.000

Uitgegeven op : 25.09.2023

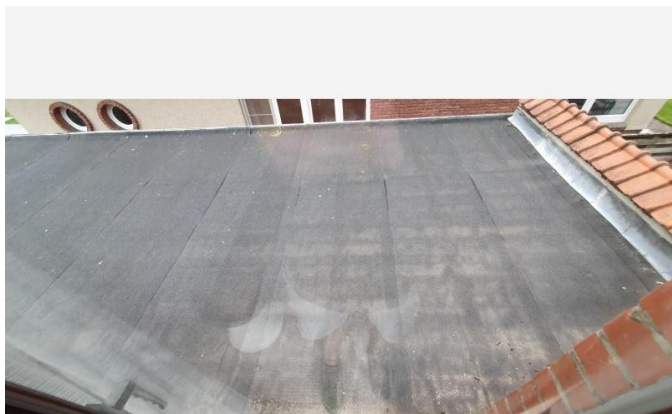
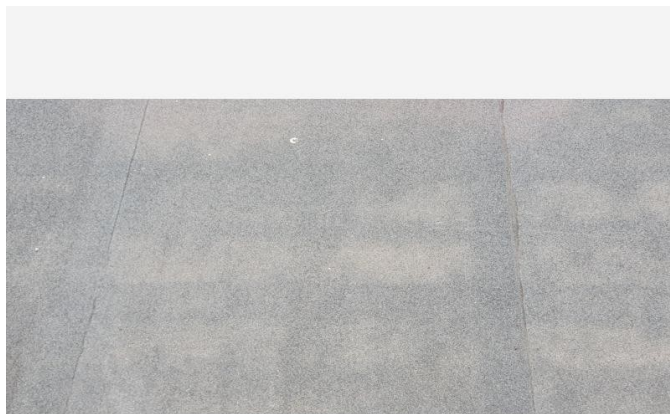
Eindbeoordeling materiaalrisico	Verhoogd materiaalrisico en/of verhoogde kans op vezelvrijgave
Opmerking	Vasthechting van (korst)mos of vegetatie (asbestcement buitentoepassingen). Het materiaal behoudt nog wel zijn bindingssterkte.

Gebondenheid	Categorie 1: hechtgebonden in oorsprong
Asbestsoort (vezeltype)	Crocidoliet aanwezig
Asbestconcentratie	Laag (< 50%)
Afschermingsgraad van het gehele materiaal	Geheel of deels vrij aan de buitenlucht
Toestand van het materiaal	Matig beschadigd, matig verweerd

Beschrijving	Roofing plat dak garage
Omgeving	Buiten
Primaire drager	Plat dak
Asbestmateriaal	Dak- en gevelbekleding - Roofing
Bindmiddel van asbestmateriaal	Bitumen (roofing, teer, asfalt)
Gebondenheid op basis van bindmiddel	Hecht
Hoeveelheid (oppervlakte - aantal)	• 45,00 m ² - 1 stuk

Totale oppervlakte	45,00 m ²
Eenvoudig bereikbaar	Ja
Bevestigingswijze	<ul style="list-style-type: none">• Onbekend
Identificatiemethode	Vaststelling zonder monstername Motivatie: Op vraag van de eigenaar-opdrachtgever werd geen monstername uitgevoerd
Destructieve handeling voor identificatie	Nee

Verwijderen

- Zorg voor een veilig beheer. Vermijd het beschadigen van het asbestmateriaal. Controleer de toestand jaarlijks op wijzigingen.
- Hemelwater dat afspoelt van asbestcement daken of gevels kan asbestdeeltjes bevatten. Gebruik het enkel voor gesloten circuits (bv. spoelen toiletten). Reinig na het vervangen van het dak of de gevel de dakgoten en regenwaterput of -ton om asbesthoudend sediment of slib te verwijderen
- Voer bijkomende staalname(s) uit.

- Eenvoudige handelingen: mag via doe-het-zelf of door werknemer(s) met opleidingsattest eenvoudige handelingen
Voor meer info zie www.ovam.vlaanderen.be/wie-mag-wat-verwijderen

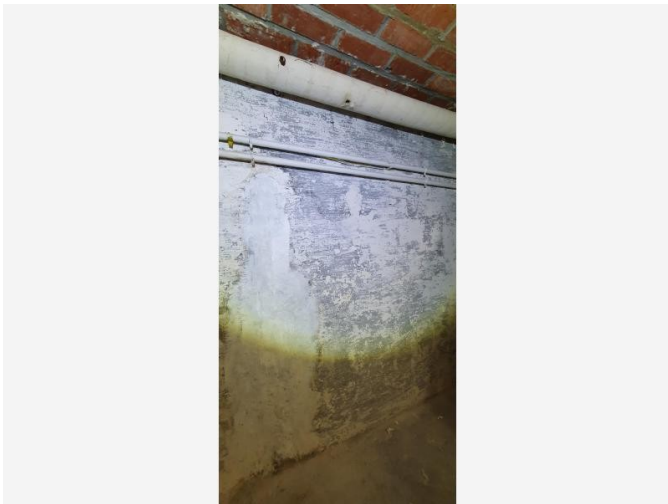
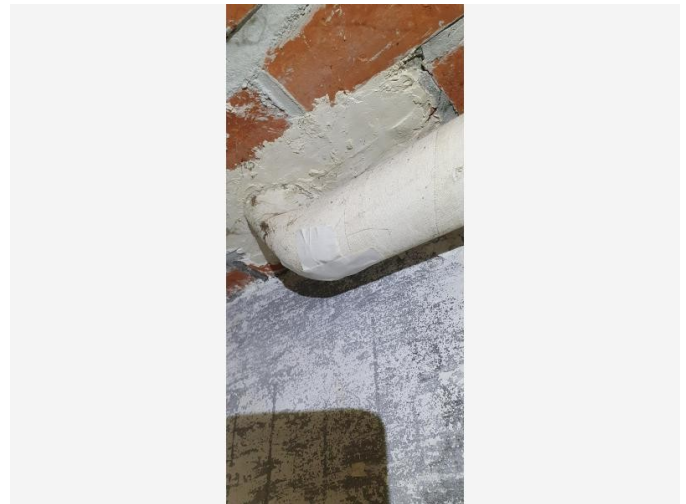
Eindbeoordeling materiaalrisico	Laag materiaalrisico en/of verlaagde kans op vezelvrijgave
---------------------------------	--

Gebondenheid	Categorie 2: niet-hechtgebonden met matrix
Asbestsoort (vezeltype)	Amfibool aanwezig, uitgezonderd crocidoliet
Asbestconcentratie	Hoog ($\geq 50\%$)
Afschermingsgraad van het gehele materiaal	Niet stootvaste afscherming
Toestand van het materiaal	Licht beschadigd, licht verweerd. Intact materiaal type Pical – asbestboard of categorie III 'gebondenheid'

#	Type	Referentie	Resultaat
2.1	Mengmonster	M2	Amosiet

Beschrijving	Kalkgips isolatie rond CV-leiding
Omgeving	Binnen
Primaire drager	HVAC infrastructuur en uitrusting
Asbestmateriaal	In-situ afwerkingslagen - Thermische isolatie
Bindmiddel van asbestmateriaal	Gips - kalk

Gebondenheid op basis van bindmiddel	Niet-hechtgebonden
Hoeveelheid (lengte - omtrek - dikte - aantal)	<ul style="list-style-type: none">• 13,00 m - 62,80 cm - 2,00 cm - 1 stuk
Totaal volume	0,163 m ³
Eenvoudig bereikbaar	Ja
Bevestigingswijze	<ul style="list-style-type: none">• Onbekend
Identificatiemethode	Vaststelling met monstername
Destructieve handeling voor identificatie	Nee

Verwijderen

- Zorg voor een veilig beheer. Vermijd het beschadigen van het asbestmateriaal. Controleer de toestand jaarlijks op wijzigingen.

- Couveuzesak (erkend asbestverwijderaar)
Bron www.ovam.vlaanderen.be/wie-mag-wat-verwijderen

Sowieso door een erkend asbestverwijderaar te verwijderen, aan deze instantie om te bepalen welke verwijderingstechniek toegepast dient te worden.

- Hermetische zone (erkend asbestverwijderaar)
Bron www.ovam.vlaanderen.be/wie-mag-wat-verwijderen

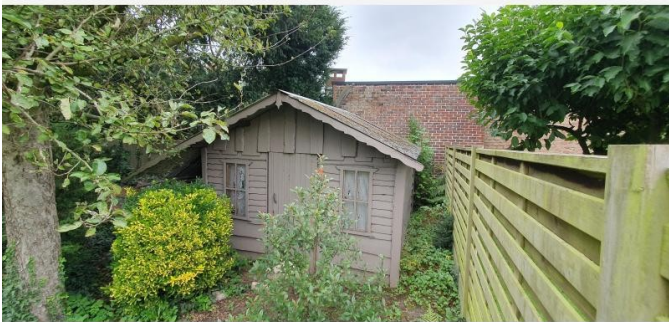
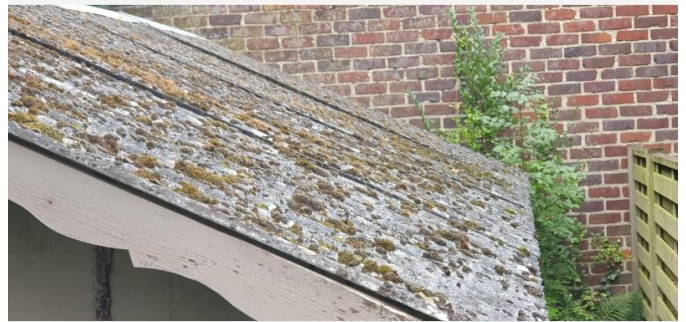
Eindbeoordeling materiaalrisico	Verhoogd materiaalrisico en/of verhoogde kans op vezelvrijgave
Opmerking	Vasthechting van (korst)mos of vegetatie (asbestcement buitentoepassingen). Het materiaal behoudt nog wel zijn bindingssterkte.

Gebondenheid	Categorie 1: hechtgebonden in oorsprong
Asbestsoort (vezeltype)	Crocidoliet aanwezig
Asbestconcentratie	Laag (< 50%)
Afschermingsgraad van het gehele materiaal	Geheel of deels vrij aan de buitenlucht
Toestand van het materiaal	Matig beschadigd, matig verweerd

Beschrijving	Schuin dak golfplaten tuinberging
Omgeving	Buiten
Primaire drager	Schuin dak
Asbestmateriaal	Dak- en gevelbekleding - Golfplaat
Bindmiddel van asbestmateriaal	Cement
Gebondenheid op basis van bindmiddel	Hecht
Hoeveelheid (oppervlakte - aantal)	• 20,00 m ² - 1 stuk
Totale oppervlakte	20,00 m ²
Eenvoudig bereikbaar	Ja

Bevestigingswijze	• Onbekend
Identificatiemethode	Vaststelling zonder monstername
Destructieve handeling voor identificatie	Nee

Verwijderen

- Hemelwater dat afspoelt van asbestcement daken of gevels kan asbestdeeltjes bevatten. Gebruik het enkel voor gesloten circuits (bv. spoelen toiletten). Reinig na het vervangen van het dak of de gevel de dakgoten en regenwaterput of -ton om asbesthoudend sediment of slib te verwijderen
- Voer bijkomende staalname(s) uit.

- Eenvoudige handelingen: mag via doe-het-zelf of door werknemer(s) met opleidingsattest eenvoudige handelingen
Voor meer info zie www.ovam.vlaanderen.be/wie-mag-wat-verwijderen

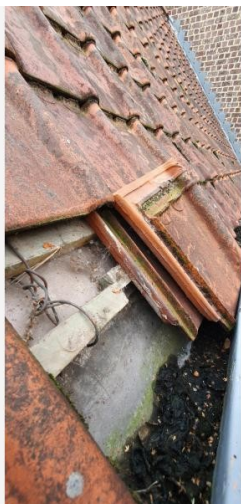
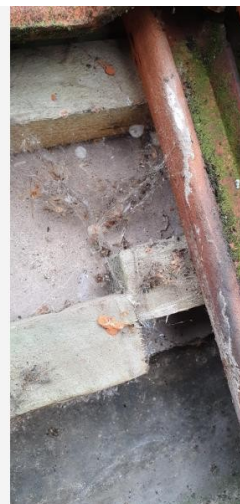
Eindbeoordeling materiaalrisico	Zeer laag materiaalrisico en/of zeer lage kans op vezelvrijgave
---------------------------------	---

Gebondenheid	Categorie 1: hechtgebonden in oorsprong
Asbestsoort (vezeltype)	Crocidoliet aanwezig
Asbestconcentratie	Laag (< 50%)
Afschermingsgraad van het gehele materiaal	Stootvaste afscherming of omkasting
Toestand van het materiaal	Licht beschadigd, licht verweerd. Intact materiaal type Pical – asbestboard of categorie III 'gebondenheid'

Beschrijving	Onderdak hellend dak achterbouw
Omgeving	Buiten
Primaire drager	Schuin dak
Asbestmateriaal	Plaat, paneel, tablet - Type Menuiserite
Bindmiddel van asbestmateriaal	Cement
Gebondenheid op basis van bindmiddel	Hecht
Hoeveelheid (oppervlakte - dikte - aantal)	• 35,00 m ² - 0,30 cm - 1 stuk
Totaal volume	0,105 m ³
Eenvoudig bereikbaar	Ja
Bevestigingswijze	• Onbekend
Identificatiemethode	Vaststelling zonder monsternamen

Zorgvuldig beheren

- Zorg voor een veilig beheer. Vermijd het beschadigen van het asbestmateriaal. Controleer de toestand jaarlijks op wijzigingen.

- Eenvoudige handelingen: mag via doe-het-zelf of door werknemer(s) met opleidingsattest eenvoudige handelingen
Voor meer info zie www.ovam.vlaanderen.be/wie-mag-wat-verwijderen

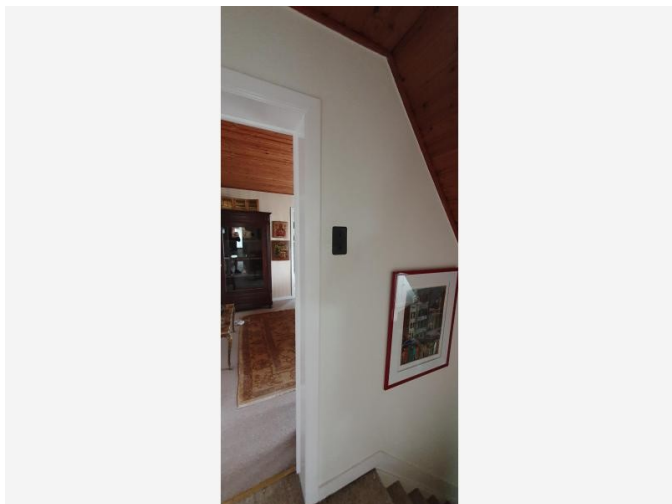
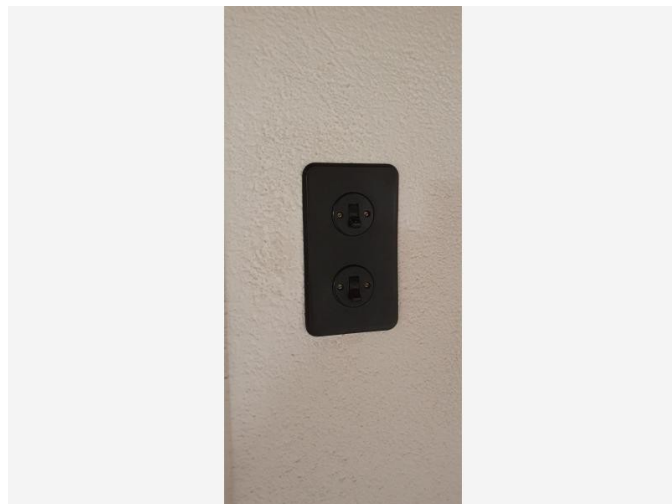
Eindbeoordeling materiaalrisico	Laag materiaalrisico en/of verlaagde kans op vezelvrijgave
---------------------------------	--

Gebondenheid	Categorie 1: hechtgebonden in oorsprong
Asbestsoort (vezeltype)	Crocidoliet aanwezig
Asbestconcentratie	Laag (< 50%)
Afschermingsgraad van het gehele materiaal	Geheel of deels (ook) vrij aan de binnenlucht
Toestand van het materiaal	Onbeschadigd, niet verweerd

Beschrijving	Schakelaars in bakeliet
Omgeving	Binnen
Primaire drager	Communicatie en elektrische infrastructuur en uitrusting
Asbestmateriaal	Plaat, paneel, tablet - Type Bakeliet
Bindmiddel van asbestmateriaal	Kunststof of -hars
Gebondenheid op basis van bindmiddel	Hecht
Hoeveelheid (oppervlakte - dikte - aantal)	<ul style="list-style-type: none">0,01 m² - 0,50 cm - 4 stuks
Totaal volume	< 0,001 m ³
Eenvoudig bereikbaar	Ja
Bevestigingswijze	<ul style="list-style-type: none">Onbekend
Identificatiemethode	Vaststelling zonder monsternamen

Zorgvuldig beheren

- Zorg voor een veilig beheer. Vermijd het beschadigen van het asbestmateriaal. Controleer de toestand jaarlijks op wijzigingen.

- Eenvoudige handelingen: mag via doe-het-zelf of door werknemer(s) met opleidingsattest eenvoudige handelingen
Voor meer info zie www.ovam.vlaanderen.be/wie-mag-wat-verwijderen

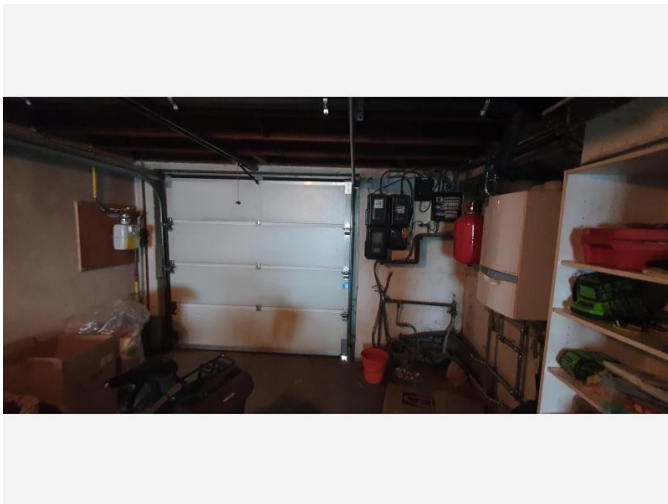
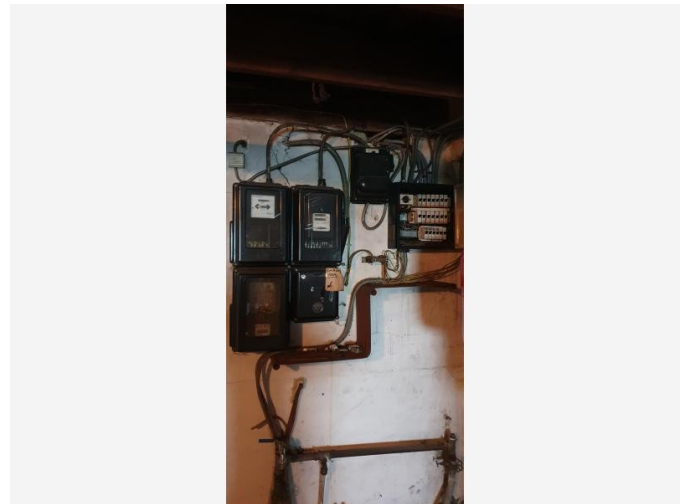
Eindbeoordeling materiaalrisico	Laag materiaalrisico en/of verlaagde kans op vezelvrijgave
---------------------------------	--

Gebondenheid	Categorie 1: hechtgebonden in oorsprong
Asbestsoort (vezeltype)	Crocidoliet aanwezig
Asbestconcentratie	Laag (< 50%)
Afschermingsgraad van het gehele materiaal	Geheel of deels (ook) vrij aan de binnenlucht
Toestand van het materiaal	Onbeschadigd, niet verweerd

Beschrijving	Elektrische verdeelkasten + elektriciteitskast
Omgeving	Binnen
Primaire drager	Communicatie en elektrische infrastructuur en uitrusting
Asbestmateriaal	Plaat, paneel, tablet - Type Bakeliet
Bindmiddel van asbestmateriaal	Kunststof of -hars
Gebondenheid op basis van bindmiddel	Hecht
Hoeveelheid (oppervlakte - dikte - aantal)	• 1,00 m ² - 0,50 cm - 1 stuk
Totaal volume	0,005 m ³
Eenvoudig bereikbaar	Ja
Bevestigingswijze	• Onbekend
Identificatiemethode	Vaststelling zonder monsternamen

Zorgvuldig beheren

- Zorg voor een veilig beheer. Vermijd het beschadigen van het asbestmateriaal. Controleer de toestand jaarlijks op wijzigingen.

- Eenvoudige handelingen: mag via doe-het-zelf of door werknemer(s) met opleidingsattest eenvoudige handelingen
Voor meer info zie www.ovam.vlaanderen.be/wie-mag-wat-verwijderen

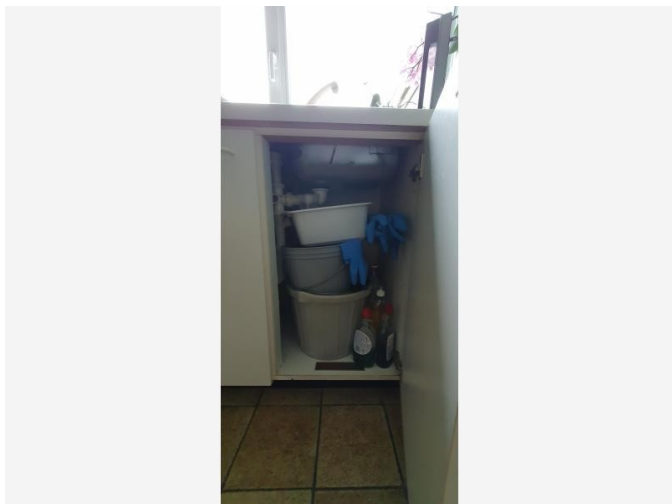
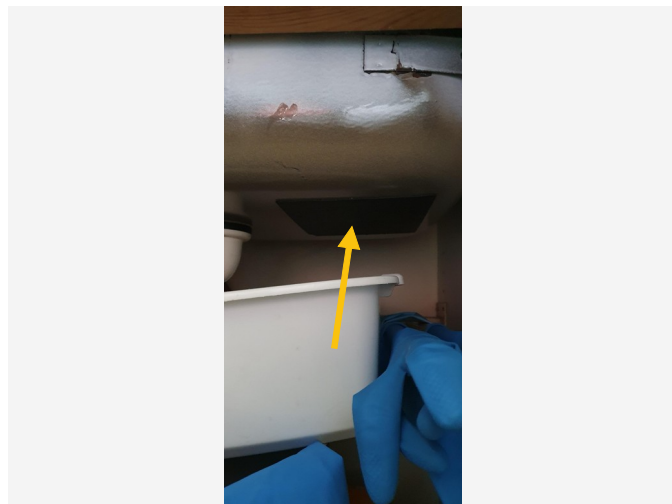
Eindbeoordeling materiaalrisico	Laag materiaalrisico en/of verlaagde kans op vezelvrijgave
---------------------------------	--

Gebondenheid	Categorie 1: hechtgebonden in oorsprong
Asbestsoort (vezeltype)	Crocidoliet aanwezig
Asbestconcentratie	Laag (< 50%)
Afschermingsgraad van het gehele materiaal	Geheel of deels (ook) vrij aan de binnenlucht
Toestand van het materiaal	Onbeschadigd, niet verweerd

Beschrijving	Antidreunfolie onder spoelbak
Omgeving	Binnen
Primaire drager	Sanitaire infrastructuur en uitrusting (toe- en afvoer)
Asbestmateriaal	In-situ afwerkingslagen - Verf, coating
Bindmiddel van asbestmateriaal	Kunststof of -hars
Gebondenheid op basis van bindmiddel	Hecht
Hoeveelheid (oppervlakte - aantal)	<ul style="list-style-type: none">• 0,03 m² - 1 stuk
Totale oppervlakte	0,03 m ²
Eenvoudig bereikbaar	Ja
Bevestigingswijze	<ul style="list-style-type: none">• Onbekend

Identificatiemethode	Vaststelling zonder monstername Motivatie: Op vraag van de eigenaar-opdrachtgever werd geen monstername uitgevoerd
Destructieve handeling voor identificatie	Nee

Zorgvuldig beheren

- Zorg voor een veilig beheer. Vermijd het beschadigen van het asbestmateriaal. Controleer de toestand jaarlijks op wijzigingen.

- Eenvoudige handelingen: mag via doe-het-zelf of door werknemer(s) met opleidingsattest eenvoudige handelingen
Voor meer info zie www.ovam.vlaanderen.be/wie-mag-wat-verwijdere,n

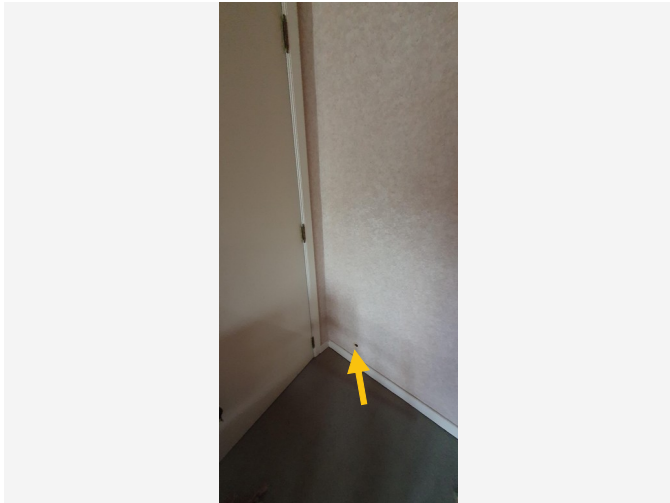
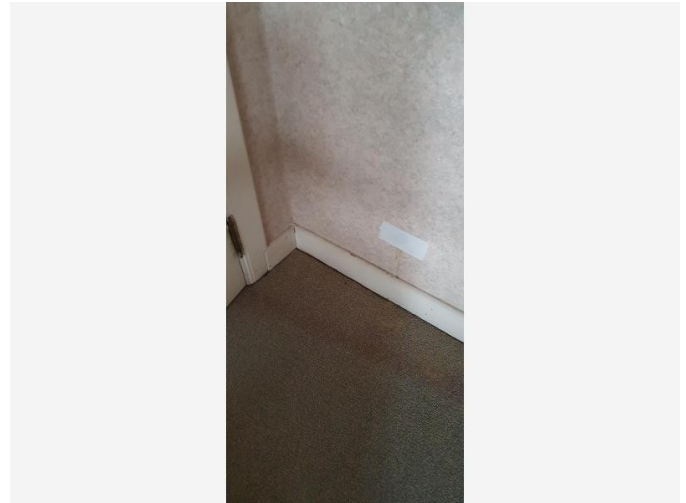
Fiche 8: Pleisterwerk muur

Geen asbest

#	Type	Referentie	Resultaat
8.1	Mengmonster	M1	Geen asbest

Beschrijving	Pleisterwerk muur
Omgeving	Binnen
Primaire drager	Binnenwand

Bindmiddel van materiaal	Gips - kalk
Gebondenheid op basis van bindmiddel	Niet-hechtgebonden
Hoeveelheid (oppervlakte - dikte - aantal)	• 350,00 m ² - 1,00 cm - 1 stuk
Totaal volume	3,50 m ³
Identificatiemethode	Vaststelling met monstername
Destructieve handeling voor identificatie	Nee
