# Asbestinventarisatetest

Nazarethstraat 59, 9840 Nazareth-De Pinte

Attestnummer : 20250610-000530.000

Uitgegeven op : 10.06.2025

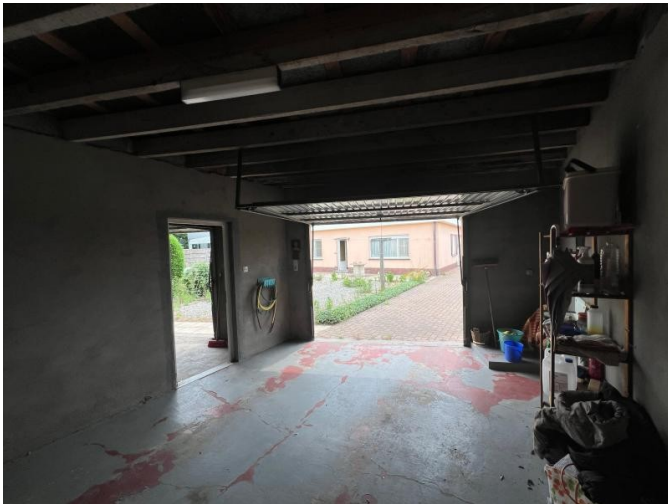
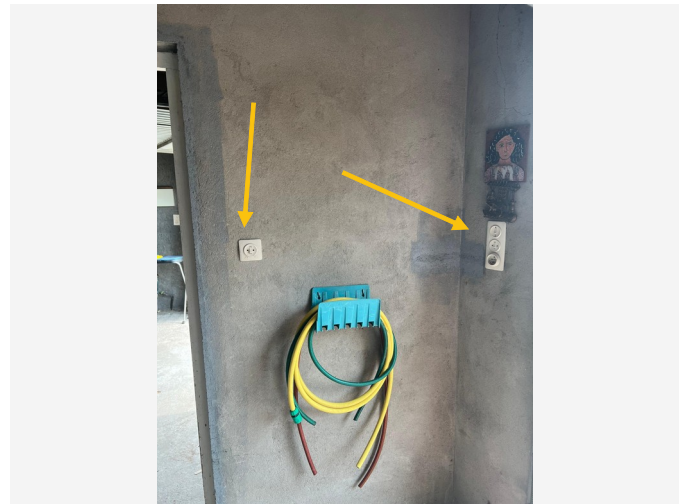
# Fiche 1: bakelieten schakelaars/stopkontakten achterbouw

Het asbestmateriaal valt onder de mijlpaal van 2040.

| Eindbeoordeling materiaalrisico | Laag materiaalrisico en/of verlaagde kans op vezelvrijgave |

| Asbestsoort (vezeltype) | Crocidoliet aanwezig |
| Toestand van het materiaal | Onbeschadigd, niet verweerd |

- Zorg voor een veilig beheer. Vermijd het beschadigen van het asbestmateriaal. Controleer de toestand jaarlijks op wijzigingen.
- Voer bijkomende staalname(s) uit.

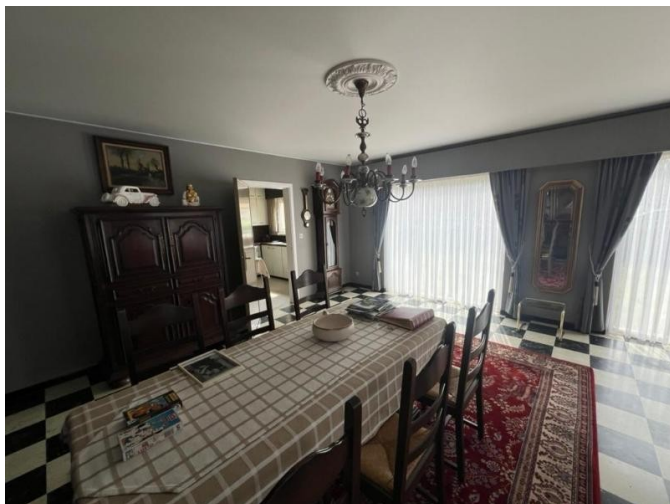
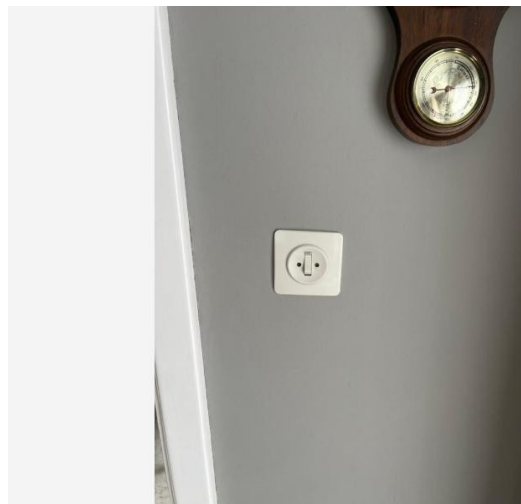
Het asbestmateriaal valt onder de mijlpaal van 2040.

| Eindbeoordeling materiaalrisico | Laag materiaalrisico en/of verlaagde kans op vezelvrijgave |

| Asbestsoort (vezeltype) | Crocidoliet aanwezig |
| Toestand van het materiaal | Onbeschadigd, niet verweerd |

- Zorg voor een veilig beheer. Vermijd het beschadigen van het asbestmateriaal. Controleer de toestand jaarlijks op wijzigingen.
- Voer bijkomende staalname(s) uit.

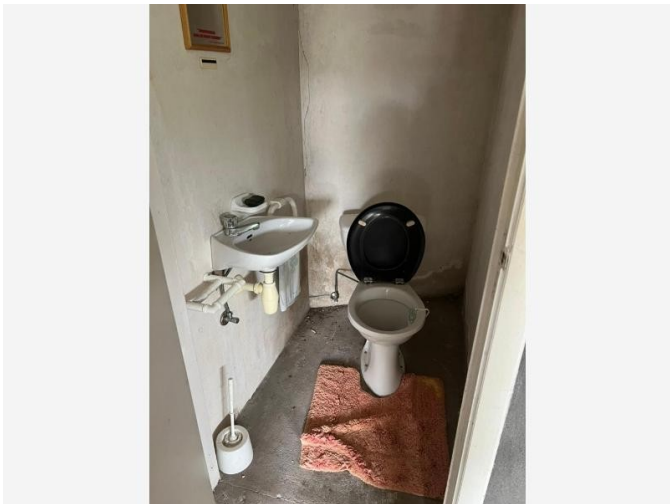
Het asbestmateriaal valt onder de mijlpaal van 2040.

| Eindbeoordeling materiaalrisico | Laag materiaalrisico en/of verlaagde kans op vezelvrijgave |

| Asbestsoort (vezeltype) | Crocidoliet aanwezig |
| Toestand van het materiaal | Onbeschadigd, niet verweerd |

- Zorg voor een veilig beheer. Vermijd het beschadigen van het asbestmateriaal. Controleer de toestand jaarlijks op wijzigingen.
- Voer bijkomende staalname(s) uit.

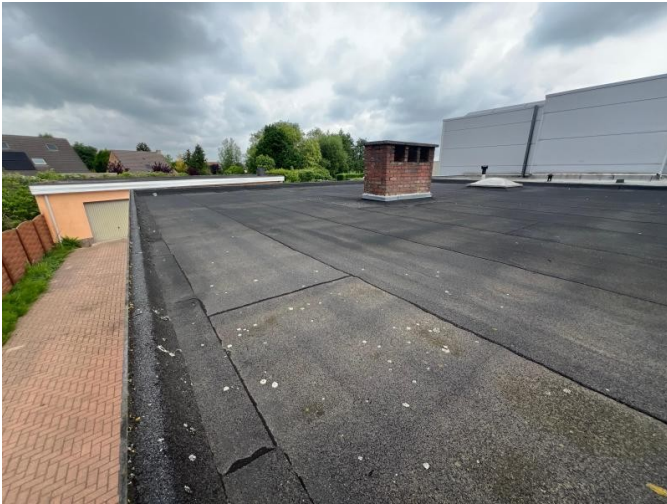
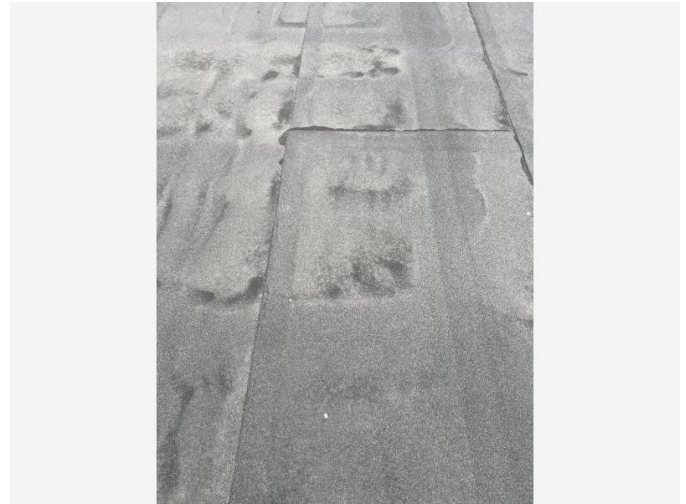
Het asbestmateriaal valt onder de mijlpaal van 2040.

| Opmerking | Bij renovatie dak, dient men het plat dak te onderzoeken met stalen. |

- Eenvoudige handelingen: mag via doe-het-zelf of door werknemer(s) met opleidingsattest eenvoudige handelingen  
Als dit materiaal verwijderd kan worden zonder het te breken, te beschadigen... , dan mag met dit met eenvoudige handelingen.  
Vermijd stofvorming en stofverspreiding op elk moment van de werken. Bevochtig of fixeer het materiaal.  
Het gebruik van sneldraaiende werktuigen (boormachine, slijpschijf, hogedrukreiniger...) is verboden.  
Zorg voor gepaste persoonlijke beschermingsmiddelen: minimaal FFP3-mondmasker (EN 149), wegwerpovertuig met kap (minimaal Cat III, type 5/6), wegwerphandschoenen en overschoenen of afspoelbaar schoeisel

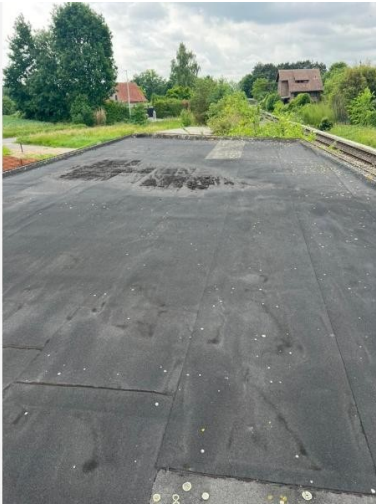
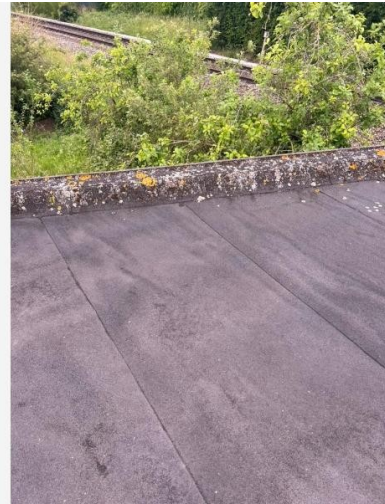
| Opmerking | Bij renovatie dak, dient men het plat dak te onderzoeken met stalen. |

- Eenvoudige handelingen: mag via doe-het-zelf of door werknemer(s) met opleidingsattest eenvoudige handelingen  
Als dit materiaal verwijderd kan worden zonder het te breken, te beschadigen... , dan mag met dit met eenvoudige handelingen.  
Vermijd stofvorming en stofverspreiding op elk moment van de werken. Bevochtig of fixeer het materiaal.  
Het gebruik van sneldraaiende werktuigen (boormachine, slijpschijf, hogedrukreiniger...) is verboden.  
Zorg voor gepaste persoonlijke beschermingsmiddelen: minimaal FFP3-mondmasker (EN 149), wegwerpovertuig met kap (minimaal Cat III, type 5/6), wegwerphandschoenen en overschoenen of afspoelbaar schoeisel

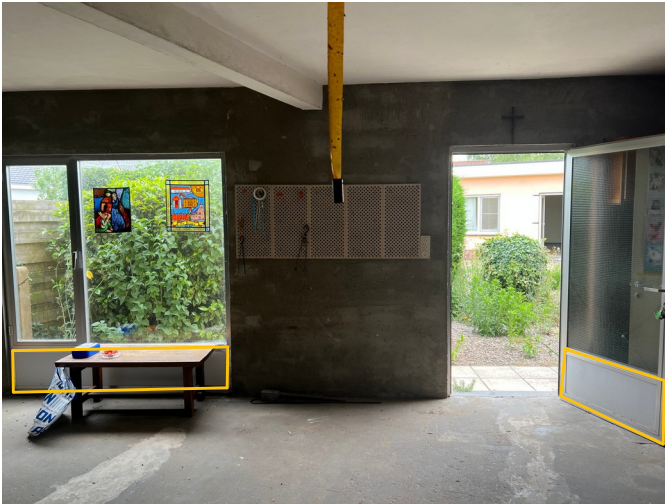
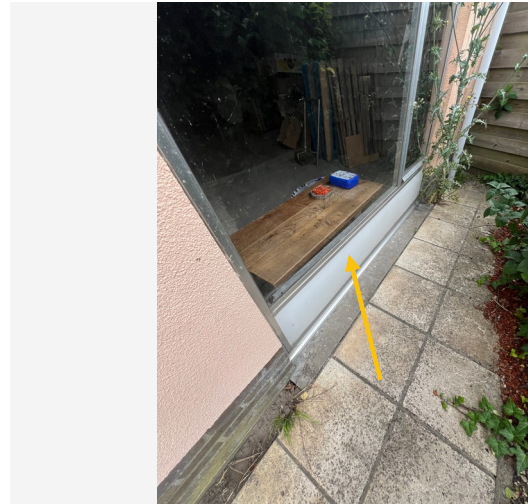
| Opmerking | Hoeveelheid kan niet als maatstaf genomen worden. |

- Eenvoudige handelingen: mag via doe-het-zelf of door werknemer(s) met opleidingsattest eenvoudige handelingen  
Als dit materiaal verwijderd kan worden zonder het te breken, te beschadigen... , dan mag met dit met eenvoudige handelingen.  
Vermijd stofvorming en stofverspreiding op elk moment van de werken. Bevochtig of fixeer het materiaal.  
Het gebruik van sneldraaiende werktuigen (boormachine, slijpschijf, hogedrukreiniger...) is verboden.  
Zorg voor gepaste persoonlijke beschermingsmiddelen: minimaal FFP3-mondmasker (EN 149), wegwerpovertuig met kap (minimaal Cat III, type 5/6), wegwerphandschoenen en overschoenen of afspoelbaar schoeisel

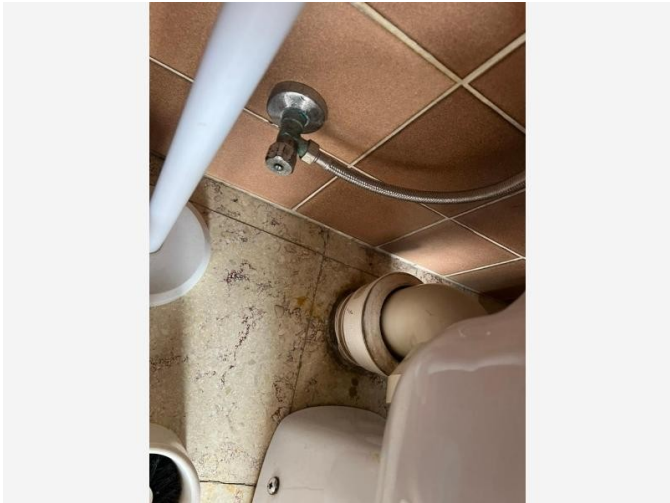
| Identificatiemethode | Redelijk vermoeden |
| Primaire drager | Sanitaire infrastructuur en uitrusting (toe- en afvoer) |
