Asbestinventarisatetest

Cyriel Buyselaan 1, 9840 Nazareth-De Pinte

Attestnummer : 20260129-000363.000

Uitgegeven op : 29.01.2026

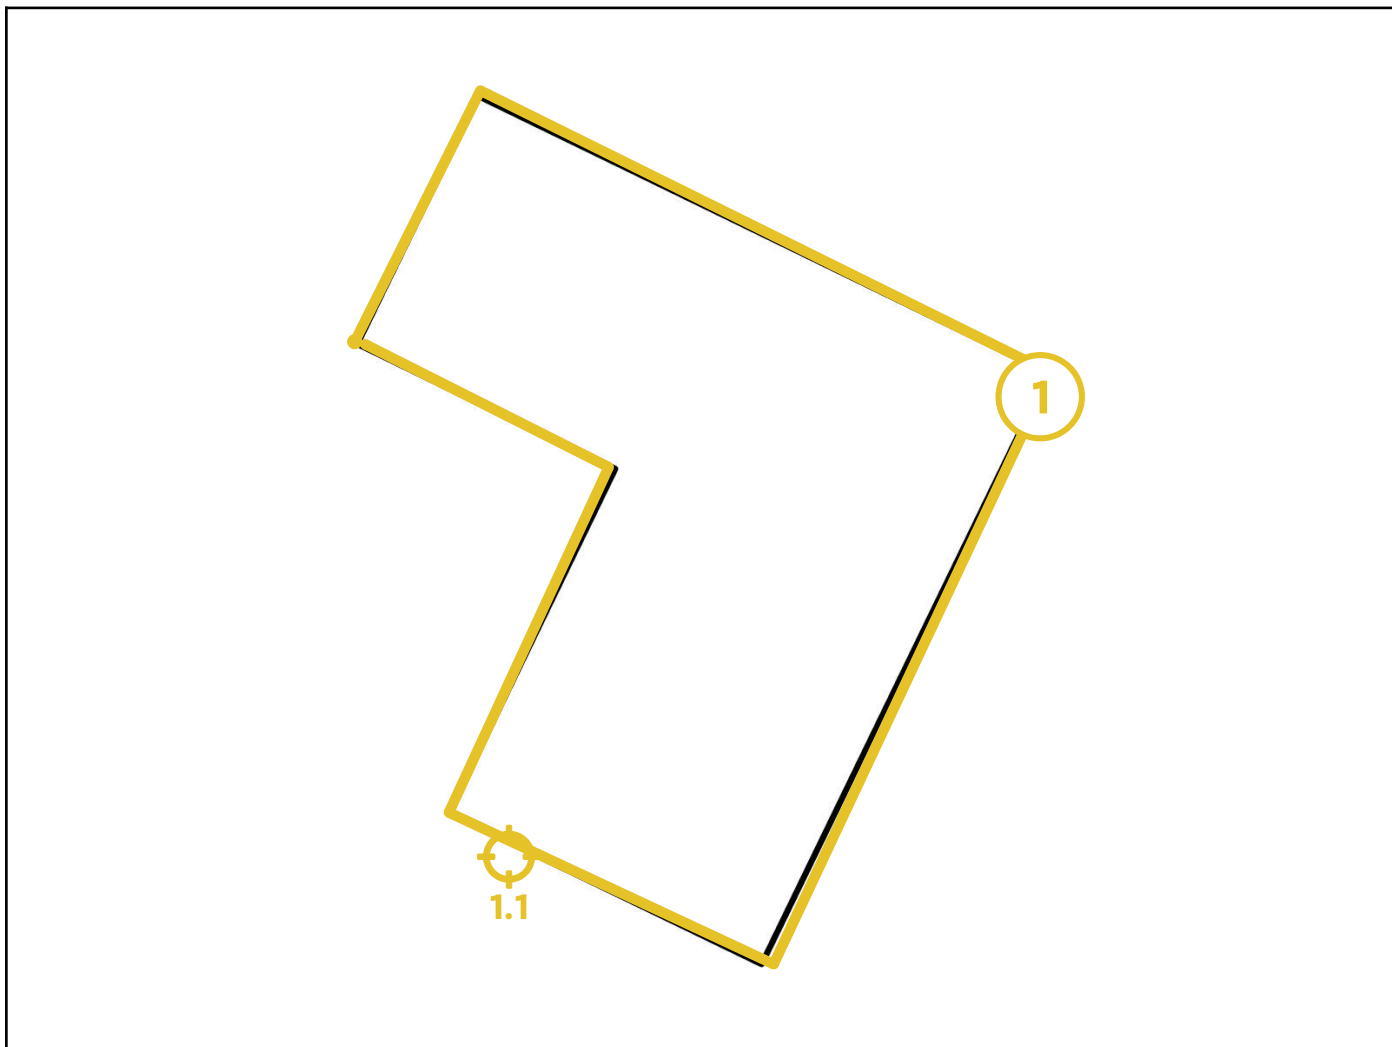
Plan 1.1: Hoofdgebouw plan

Beschrijving	Type	Actie
1. Uitzetvoeg	Asbestmateriaal	Zorgvuldig beheren
1.1 Code: kit uitzetvoeg	Puntmonster	-

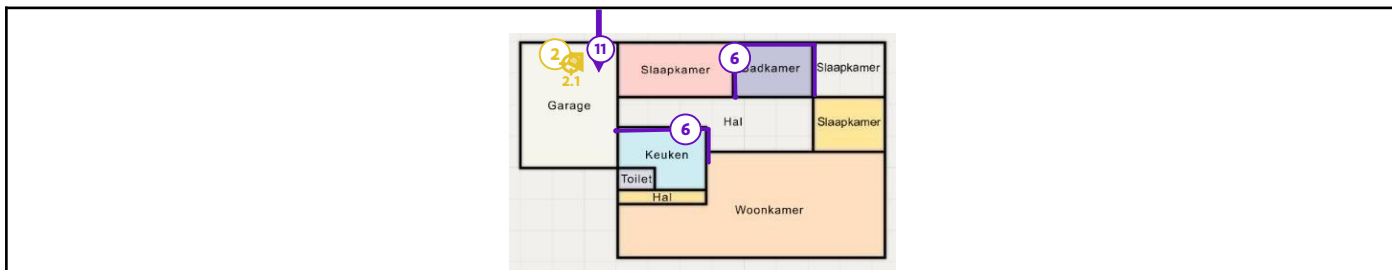
Plan 1.4: niveau 0

Beschrijving	Type	Actie
2. Vinyl met staalafname	Asbestmateriaal	Zorgvuldig beheren
2.1 Code: Vinyl	Puntmonster	-
6. Gelijmde tegels	Advies	-
11. Onderdelen aan de stookketel	Overige ruimte of materiaal	-

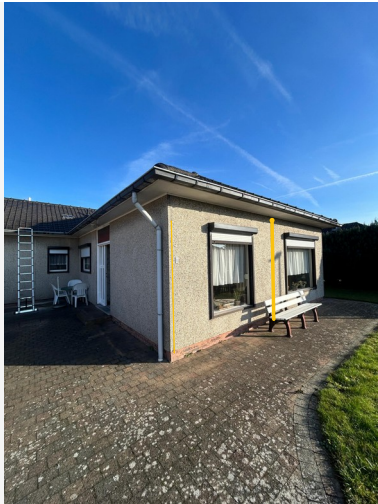
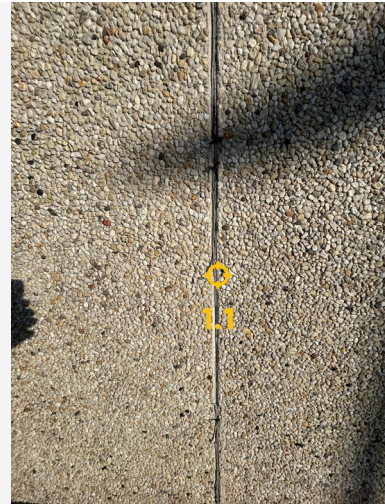
Eindbeoordeling materiaalrisico	Laag materiaalrisico en/of verlaagde kans op vezelvrijgave
---------------------------------	--

Gebondenheid	Categorie 1: hechtgebonden in oorsprong
Asbestsoort (vezeltype)	Alleen chrysotiel
Asbestconcentratie	Laag (< 50%)
Afschermingsgraad van het gehele materiaal	Geheel of deels vrij aan de buitenlucht
Toestand van het materiaal	Licht beschadigd, licht verweerd. Intact calciumsilicaatmateriaal of categorie III 'gebondenheid'

#	Type	Referentie	Resultaat
1.1	Puntmonster	kit uitzetvoeg	Chrysotiel

Beschrijving	Uitzetvoeg
Omgeving	Buiten
Primaire drager	Wand buitenschil
Asbestmateriaal	In-situ afwerkingslagen - Pasta, stopverf, voegsel, stopsel, vulsel, mastiek, kitten, ...
Bindmiddel van asbestmateriaal	Kitten, mastiek, pasta
Gebondenheid op basis van bindmiddel	Hecht
Hoeveelheid (gewicht - aantal)	<ul style="list-style-type: none">• 20,00 kg - 1 stuk
Totaal gewicht	20,00 kg
Eenvoudig bereikbaar	Ja
Bevestigingswijze	<ul style="list-style-type: none">• Geklemd• Verlijmd, ingegoten, versmeerd
Identificatiemethode	Een monstername door de asbestdeskundige met laboanalyse door een asbestlabo.
Destructieve handeling voor identificatie	Nee
Opmerking	<p>Aangegeven hoeveelheden en gewichten berusten louter op grove inschattingen en kunnen niet gebruikt worden in het kader van een meetstaat voor werken.</p> <p>Tussen elk paneel bevindt zich een verticale uitzetvoeg, buiten muren.</p>

Zorgvuldig beheren

- Zorg voor een veilig beheer. Vermijd het beschadigen van het asbestmateriaal. Controleer de toestand jaarlijks op wijzigingen.
- Hemelwater dat afspoelt van asbestcement daken of gevels kan asbestdeeltjes bevatten. Gebruik het enkel voor gesloten circuits (bv. spoelen toiletten). Reinig na het vervangen van het dak of de gevel de dakgoten en regenwaterput of -ton om asbesthoudend sediment of slib te verwijderen

- Eenvoudige handelingen: mag via doe-het-zelf of door werknemer(s) met opleidingsattest eenvoudige handelingen
Neem extra stalen om te bepalen of het materiaal al dan niet asbest verdacht is.
Verwijder het materiaal en laat geen sporen of resten na.
De ideale verwijderingsmethode: 0,4 cm wegslijpen van de panelen langs elke kant.
Raak het materiaal niet aan en verwijder het materiaal op zijn geheel.

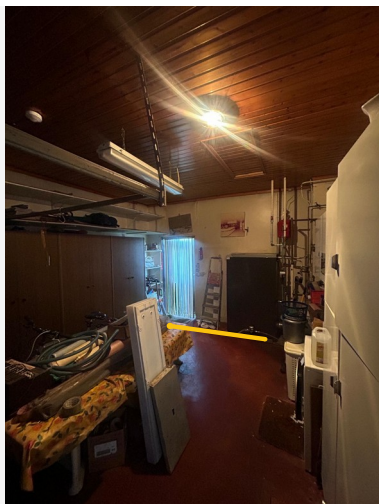
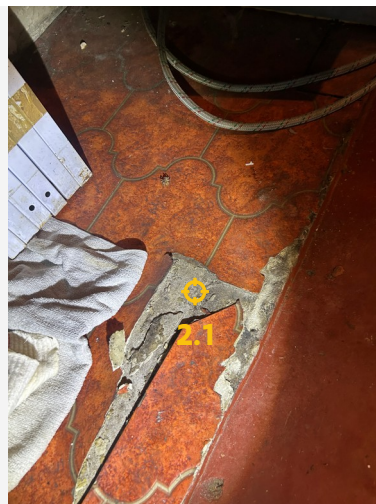
Eindbeoordeling materiaalrisico	Laag materiaalrisico en/of verlaagde kans op vezelvrijgave
---------------------------------	--

Gebondenheid	Categorie 1: hechtgebonden in oorsprong
Asbestsoort (vezeltype)	Alleen chrysotiel
Asbestconcentratie	Laag (< 50%)
Afschermingsgraad van het gehele materiaal	Geheel of deels (ook) vrij aan binnenluchtstromen
Toestand van het materiaal	Licht beschadigd, licht verweerd. Intact calciumsilicaatmateriaal of categorie III 'gebondenheid'

#	Type	Referentie	Resultaat
2.1	Puntmonster	Vinyl	Chrysotiel

Beschrijving	Vinyl met staalafname
Omgeving	Binnen
Primaire drager	Vloer
Asbestmateriaal	Prefab - afwerking - Vloerzeil
Bindmiddel van asbestmateriaal	Lijm
Gebondenheid op basis van bindmiddel	Hecht
Hoeveelheid (gewicht - aantal)	<ul style="list-style-type: none">• 2,00 kg - 1 stuk
Totaal gewicht	2,00 kg
Eenvoudig bereikbaar	Ja
Bevestigingswijze	<ul style="list-style-type: none">• Verlijmd, ingegoten, versmeerd
Identificatiemethode	Een monstername door de asbestdeskundige met laboanalyse door een asbestlabo.
Destructieve handeling voor identificatie	Nee
Opmerking	Aangegeven hoeveelheden en gewichten berusten louter op grove inschattingen en kunnen niet gebruikt worden in het kader van een meetstaat voor werken.

Zorgvuldig beheren

- Zorg voor een veilig beheer. Vermijd het beschadigen van het asbestmateriaal. Controleer de toestand jaarlijks op wijzigingen.

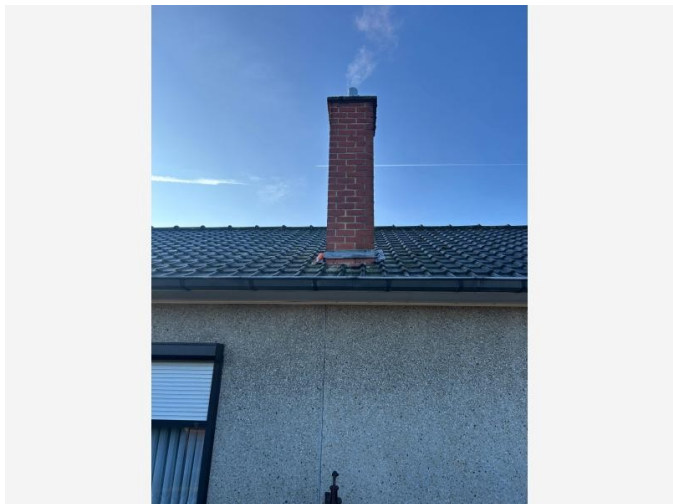
Tijdelijke beperking

Reden: Het te onderzoeken materiaal situeert zich hoger dan 3,50 m te rekenen vanaf een veilige ondergrond

Uitleg van de asbestdeskundige: Langs het exterieur zijn geen asbestverdachte materialen waarneembaar: bakstenen.

Het interieur van de schouw kan niet gecontroleerd worden, hoger dan 3,5 m.

Bij renovatie of afbraak, waakzaam zijn voor de inwendige structuur en buizen binnen in de schouw, dit over de volledige lengte van de schouw.

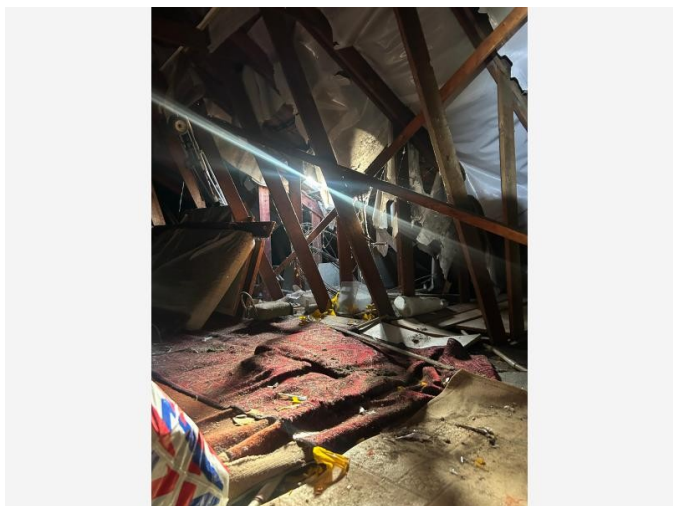
Permanente beperking

Reden: Er is geen volledige risicobeoordeling mogelijk

Uitleg van de asbestdeskundige: De ondergrond is niet veilig. verlaagde plafond thv niveau 0, gevaar op doorzakking.

De zolder kan niet in alle veiligheid waargenomen en geïnspecteerd worden.

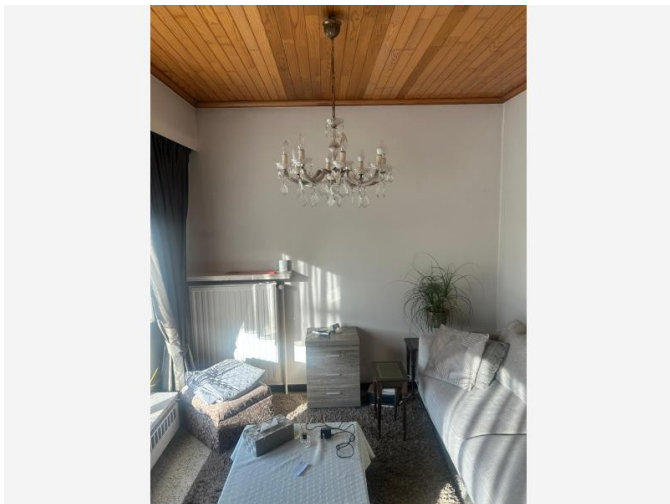
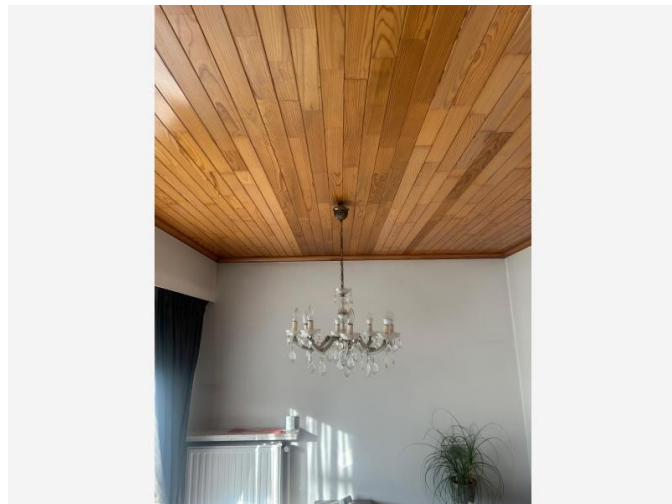
Er werden verlaagde plafonds aangebracht.

De verlaagde plafonds bestaan uit volgende materialen: gipsplaten, hout en kunststof.

De deskundige kan geen uitspraak doen over onderliggende materialen .

Op de dag van de inspectie was het materiaal van de verlaagde plafonds niet definieerbaar. (hout, gipskarton, kunststof...)

De adi is opzoek gegaan naar de smeerlaag van eventuele gipskarton platen. De smeerlagen waren niet waarneembaar.

Daarbij kan een aanvullend destructief onderzoek uitsluitel bieden .

Wees waakzaam bij afbraak.

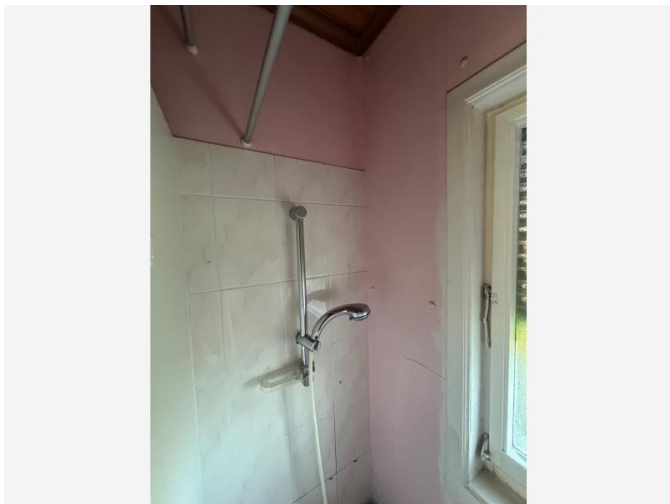
Er werden gelijmde tegels aangebracht aan de muren.

De materialen zijn in goede staat en niet verweerd.

De materialen zijn niet bemonsterbaar volgens het inspectieprotocol van het niet destructief onderzoek.

De lijm is niet bereikbaar voor monsternamen omdat de materialen intact zijn (lijm afgedekt).

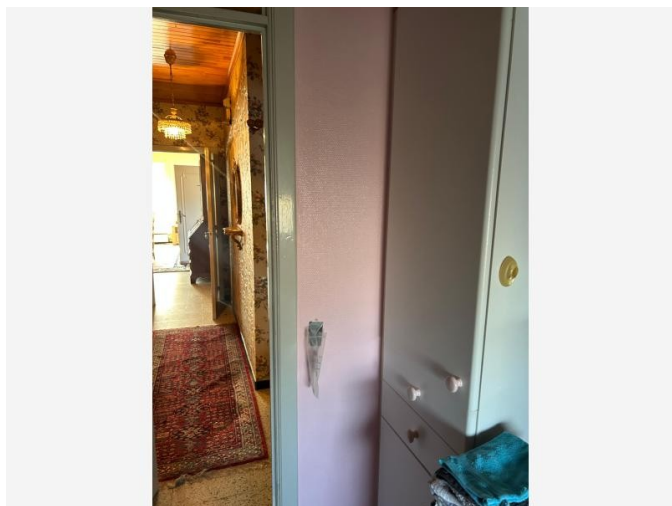
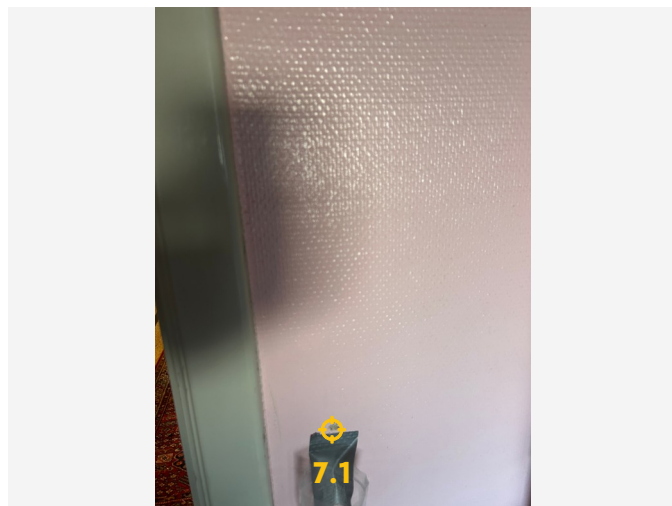
Geen asbest

#	Type	Referentie	Resultaat
7.1	Mengmonster	Wandpleister	Geen asbest
