# Asbestinventarisatetest

Pintestraat 70, 9840 Nazareth-De Pinte

Attestnummer : 20260329-000077.000

Uitgegeven op : 29.03.2026

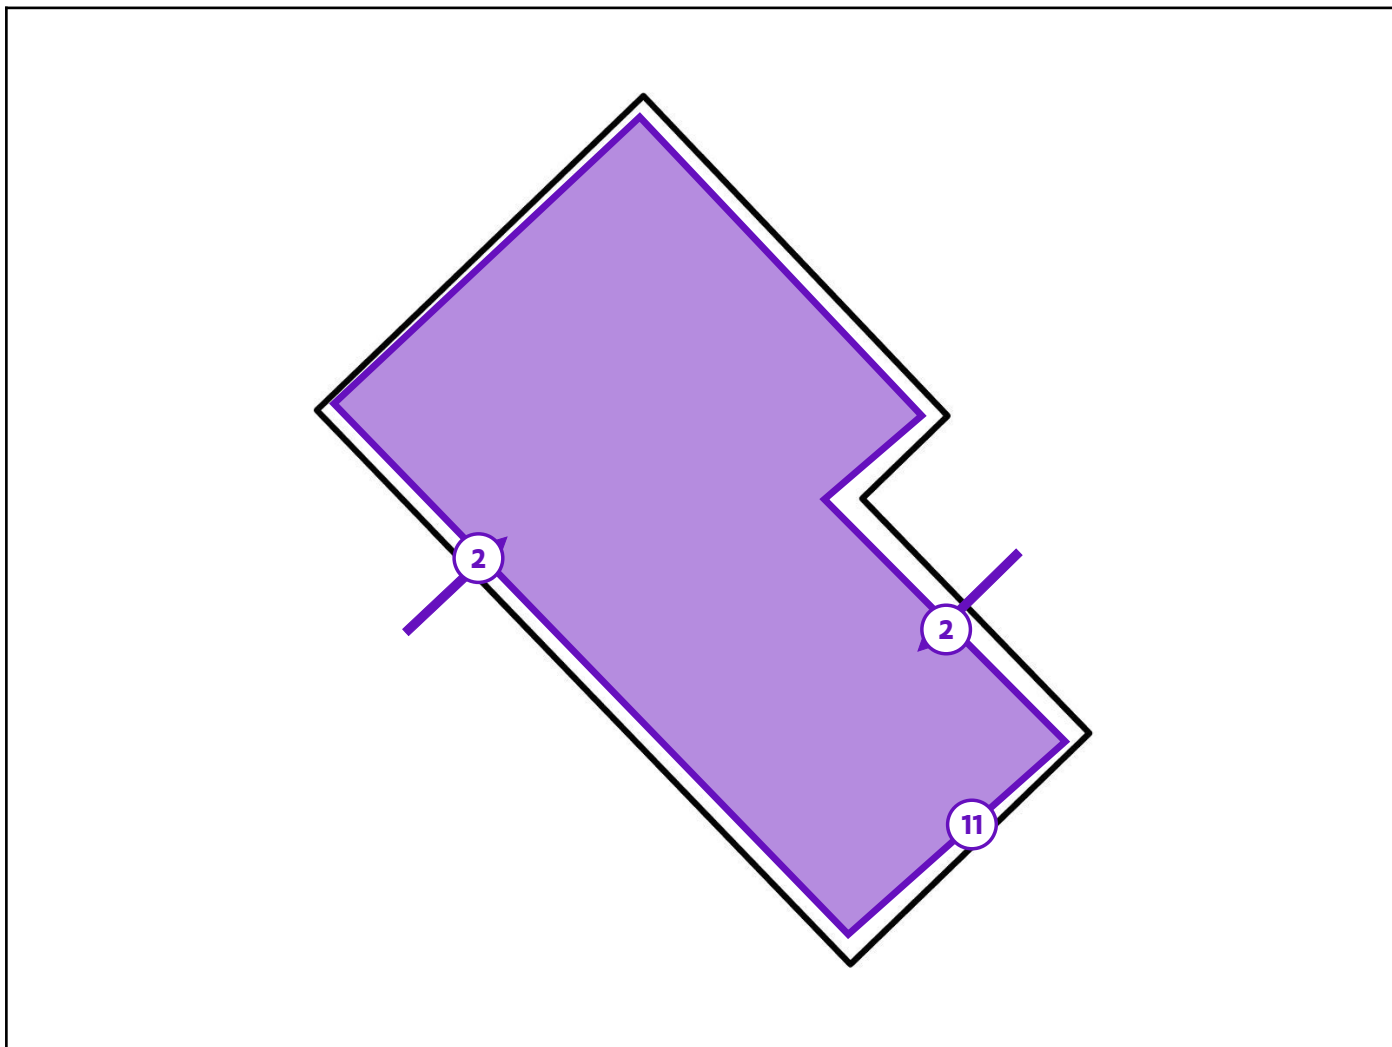
## Plan 1.6: dakconstructie

Beschrijving	Type	Actie
2. Schouw	Beperking	-
11. Dakbedekking: dakpannen	Overige ruimte of materiaal	-

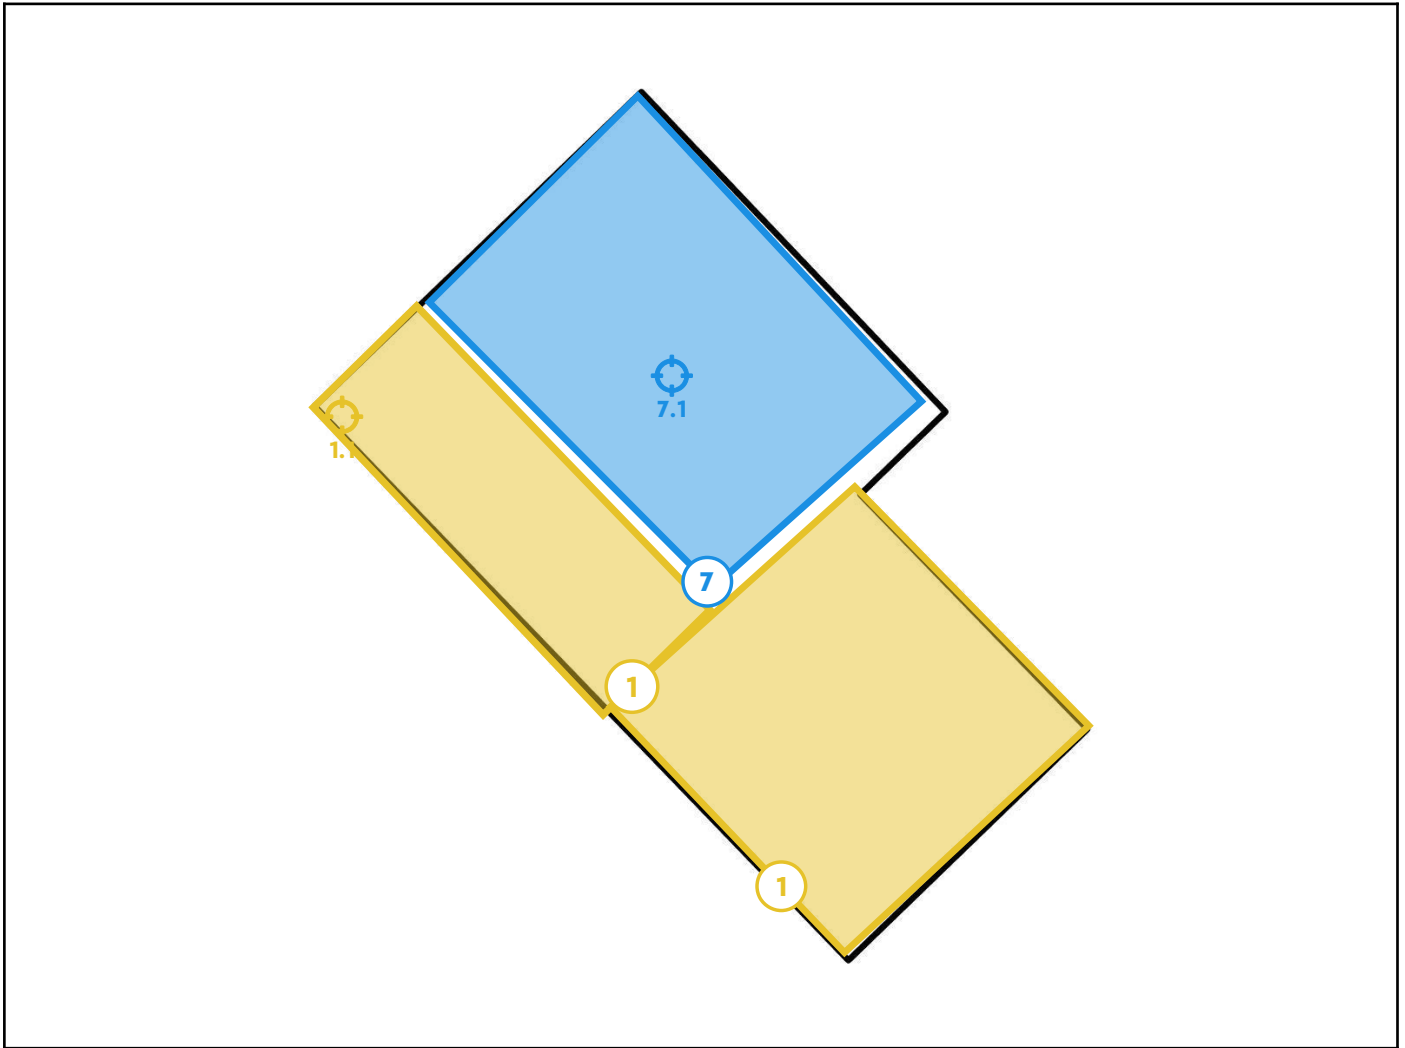
## Plan 1.7: dakconstructie

Beschrijving	Type	Actie
1. Onderdak type menuiserie met staalafname: garage	Asbestmateriaal	Zorgvuldig beheren
1.1 Code: menuiserie garage	Puntmonster	-
7. Onderdak type menuiserie met staalafname: woonhuis	Geen asbest	-
7.1 Code: menuiserie woonhuis	Puntmonster	-

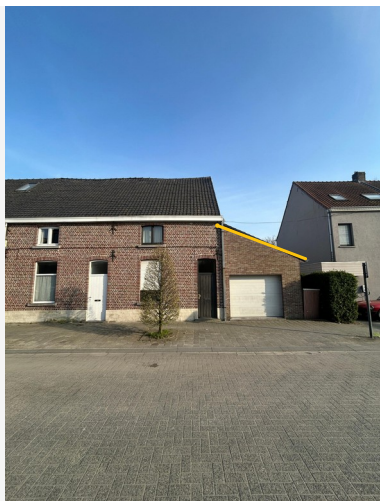
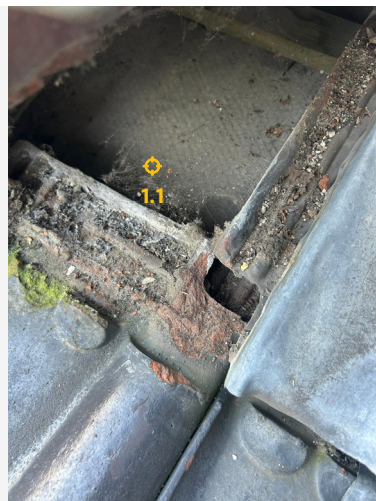
# Fiche 1: Onderdak type menuiserie met staalafname: garage

Asbestmateriaal

Het asbestmateriaal valt onder de mijlpaal van 2040.

Zorgvuldig beheren

Eindbeoordeling materiaalrisico	Laag materiaalrisico en/of verlaagde kans op vezelvrijgave
---------------------------------	--

Gebondenheid	Categorie 1: hechtgebonden in oorsprong
Asbestsoort (vezeltype)	Alleen chrysotiel aanwezig
Asbestconcentratie	Laag (< 50%)
Afschermingsgraad van het gehele materiaal	Geheel of deels vrij aan de binnenlucht, maar geen contact met binnenluchtstromen
Toestand van het materiaal	Licht beschadigd, licht verweerd. Intacte calciumsilicaatplaat of materiaal met categorie 3-gebondenheid

#	Type	Referentie	Resultaat
1.1	Puntmonster	menuiserie garage	Chrysotiel

- Zorg voor een veilig beheer en verwijder dit asbestmateriaal wanneer het bij werken eenvoudig bereikbaar wordt. Controleer de toestand jaarlijks op wijzigingen.

- Eenvoudige handelingen: mag via doe-het-zelf of door werknemer(s) met opleidingsattest eenvoudige handelingen  
Hechtgebonden asbest:

- Eenvoudige handelingen: enkel door erkend asbestverwijderaar  
Indien het onderdak zou breken: schakel een erkend asbestverwijderaar in die de verwijderingsmethode zal bepalen.

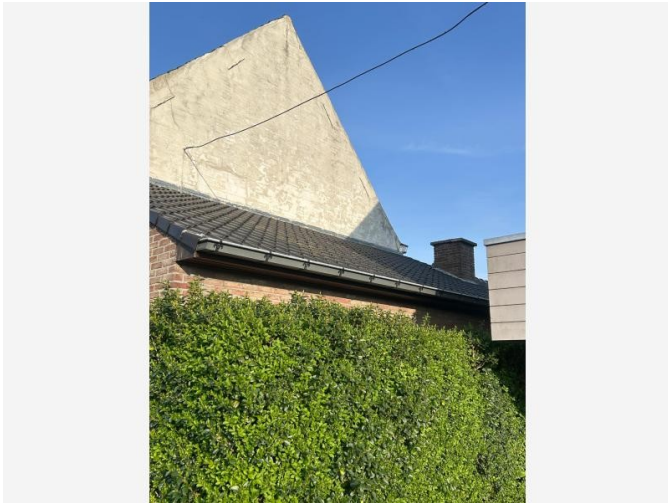
**Reden:** Het te onderzoeken materiaal situeert zich hoger dan 3,50 m te rekenen vanaf een veilige ondergrond

**Uitleg van de asbestdeskundige:** Langs het exterieur zijn geen asbestverdachte materialen waarneembaar: bakstenen.

Het interieur van de schouw kan niet gecontroleerd worden, hoger dan 3,5 m.

Bij renovatie of afbraak, waakzaam zijn voor de inwendige structuur en buizen binnen in de schouw, dit over de volledige lengte van de schouw.

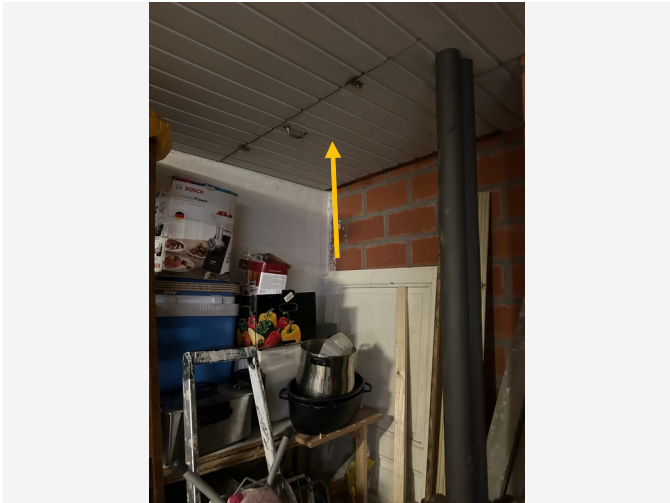
**Reden:** Slotvaste toegangspoort, -deur of -luik

**Uitleg van de asbestdeskundige:** De opdrachtgever is niet in staat om binnen een redelijke termijn toegang te verlenen.

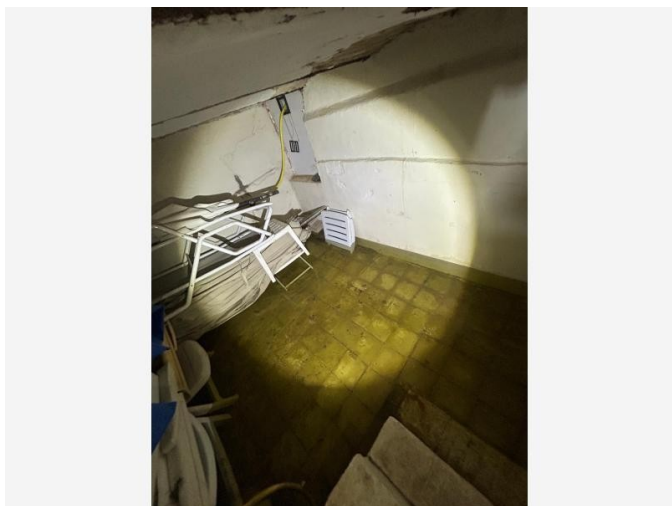
**Reden:** water

**Uitleg van de asbestdeskundige:** De opdrachtgever kan het water niet wegdoen binnen een redelijke termijn.

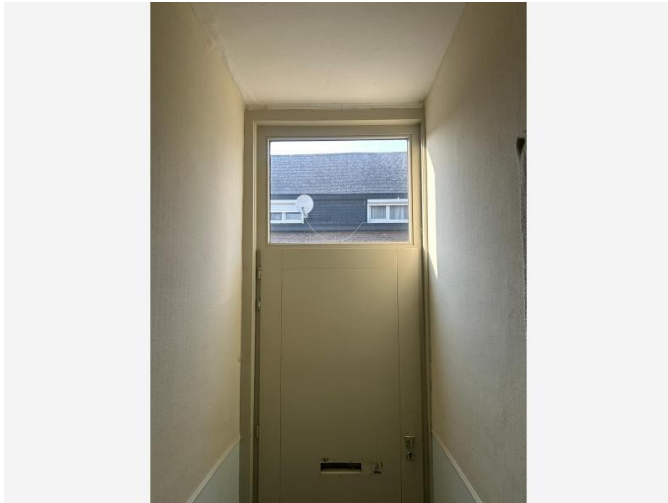
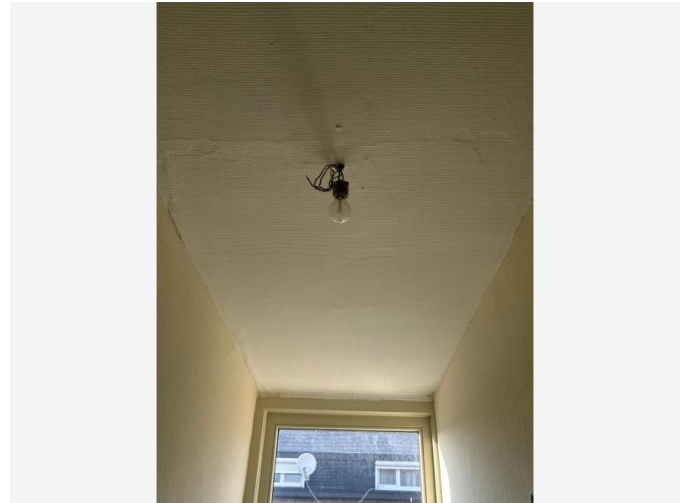
Er werden verlaagde plafonds aangebracht.

De verlaagde plafonds bestaan uit volgende materialen: gipsplaten, hout en kunststof.

De deskundige kan geen uitspraak doen over onderliggende materialen .

Op de dag van de inspectie was het materiaal van de verlaagde plafonds niet definieerbaar. (hout, gipskarton, kunststof...)

De adi is opzoek gegaan naar de smeerlaag van eventuele gipskarton platen. De smeerlagen waren niet waarneembaar.

Daarbij kan een aanvullend destructief onderzoek uitsluitel bieden .

Wees waakzaam bij afbraak.

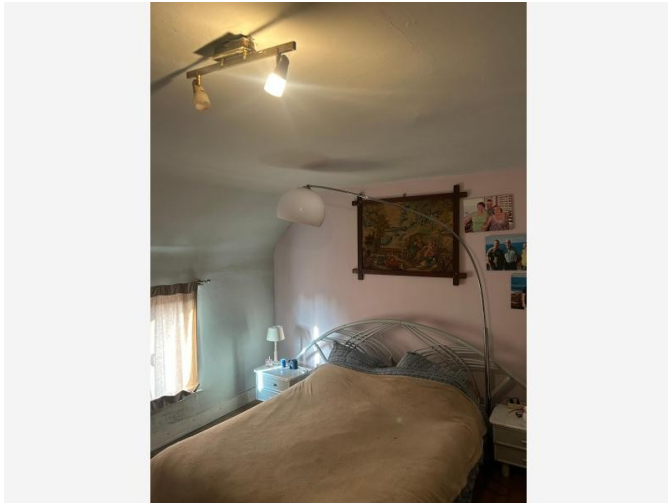
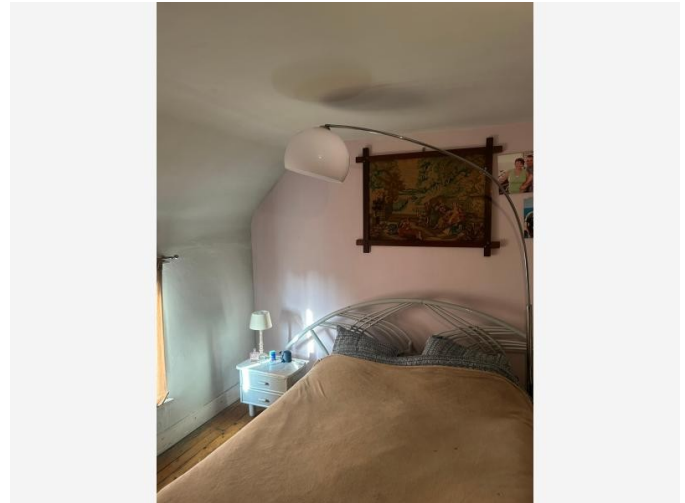
Er werden voorzetwanden (valse muren) aangebracht. Als deskundige kan ik geen uitspraak doen over eventuele asbestverdachte toepassingen die aanwezig zijn of verborgen zitten achter de voorzetwanden. Bij renovaties, sloop of verbouwingen is het aan te raden een destructieve asbestinventaris op te stellen voor deze ruimtes.

Op de dag van de inspectie was het materiaal van de voorzetwanden niet definieerbaar. (hout, gipskarton, kunststof...)

De adi is opzoek gegaan naar de smeerlaag van eventuele gipskarton platen. De smeerlagen waren niet waarneembaar.

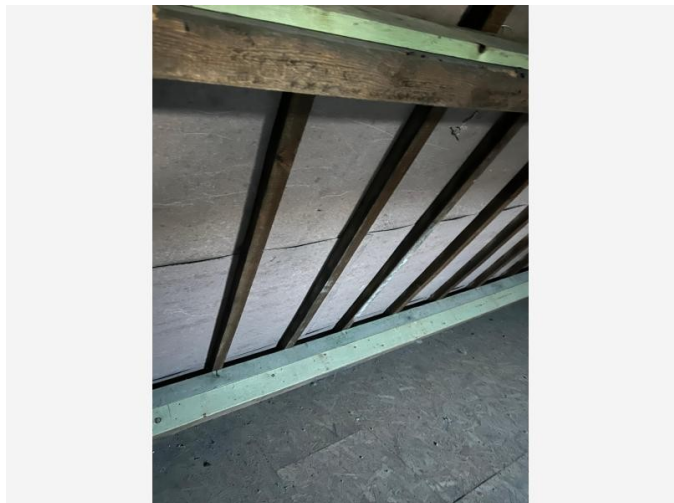
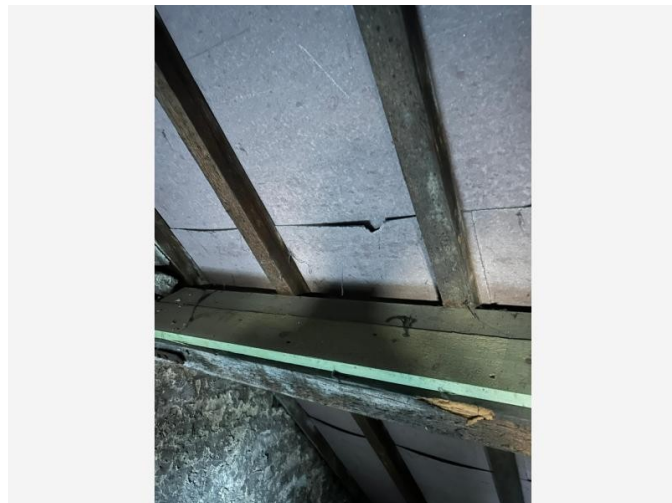
## Fiche 7: Onderdak type menuiserie met staalafname: woonhuis

Geen asbest

#	Type	Referentie	Resultaat
7.1	Puntmonster	menuiserie woonhuis	Geen asbest

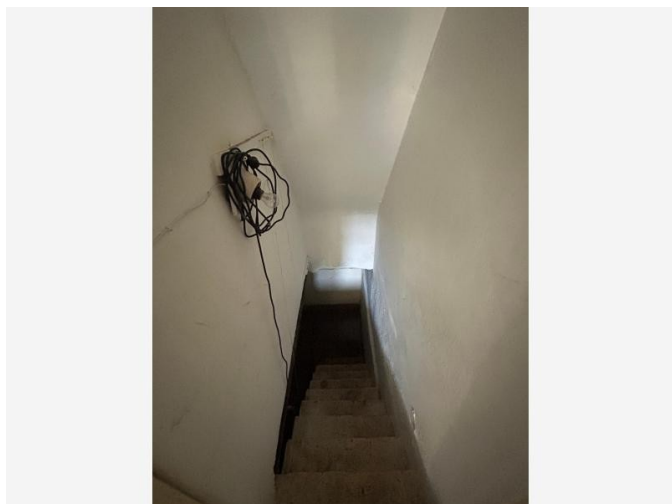
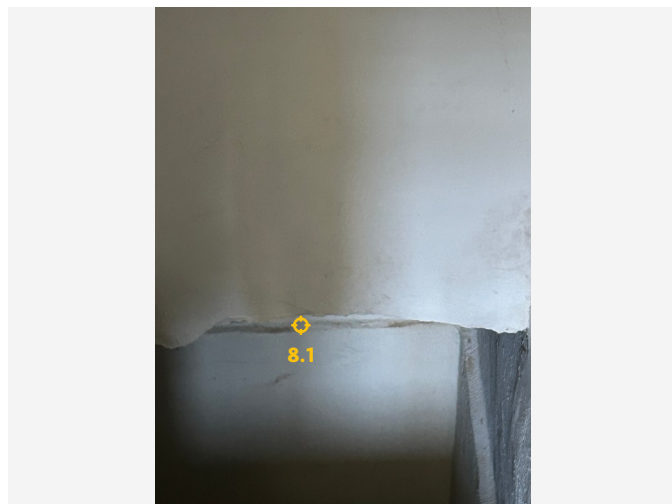
Geen asbest

#	Type	Referentie	Resultaat
8.1	Mengmonster	Wandpleister	Geen asbest
