Asbestinventarisatetest

Schraaienstraat 38, 9810 Nazareth-De Pinte

Attestnummer : 20260408-000120.000

Uitgegeven op : 08.04.2026

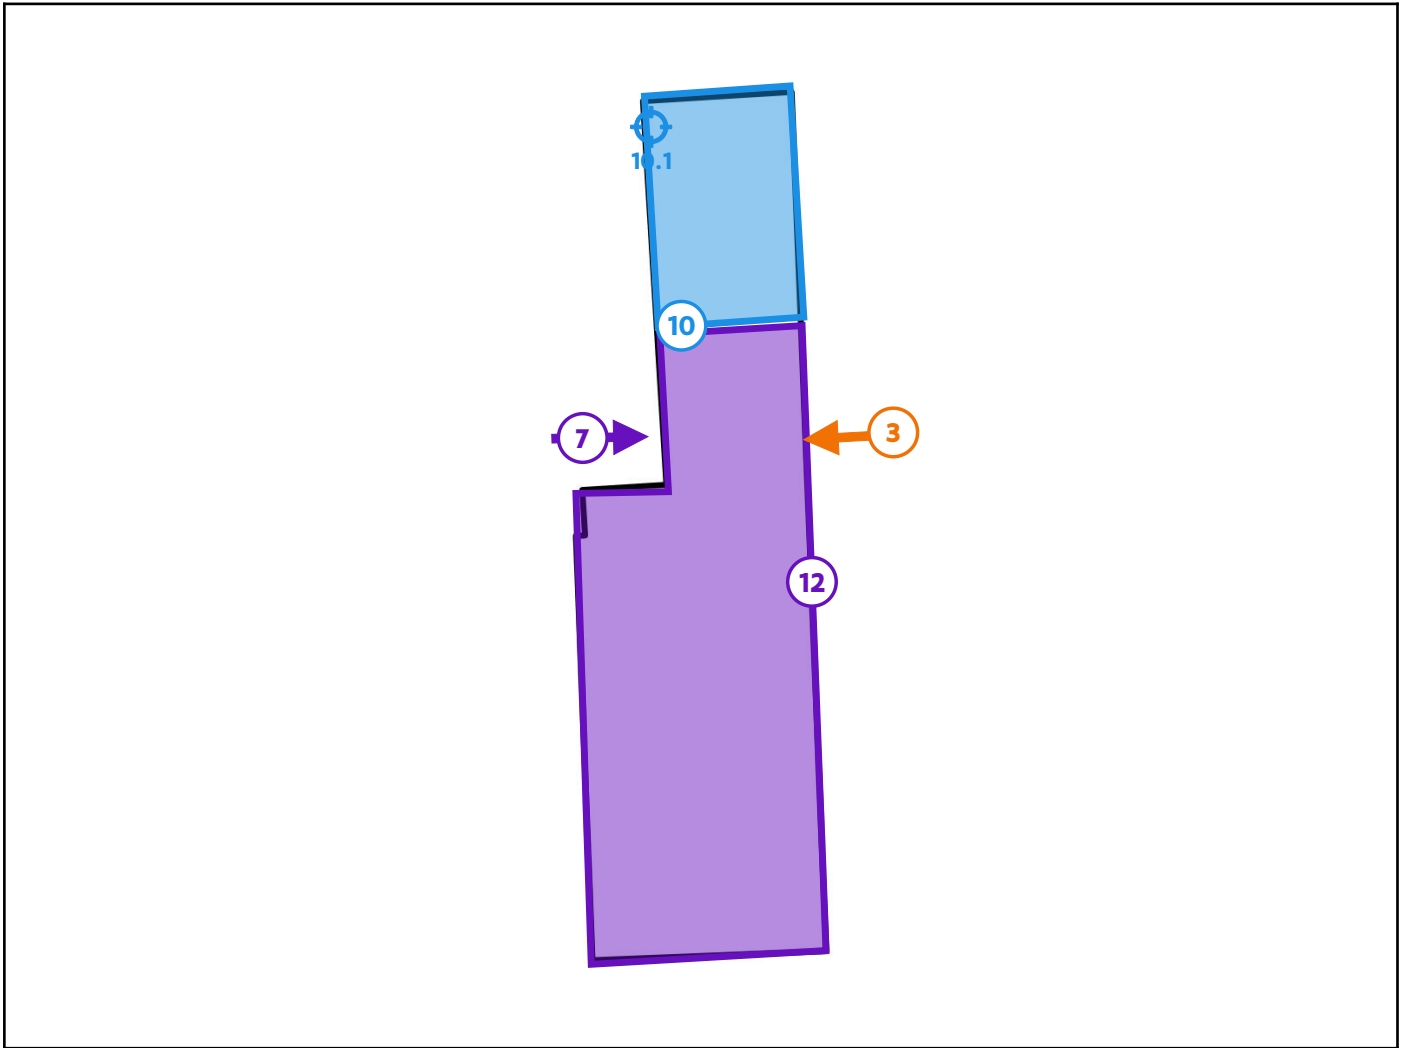
Plan 1.8: dakconstructie

Beschrijving	Type	Actie
3. Rookgaskanaal in asbestcement	Asbestmateriaal	Verwijderen
7. Schouw	Beperking	-
10. Roofing met staalafname	Geen asbest	-
10.1 Code: roofing	Puntmonster	-
12. Onderdak van de woning is uit doek of kunststof	Overige ruimte of materiaal	-

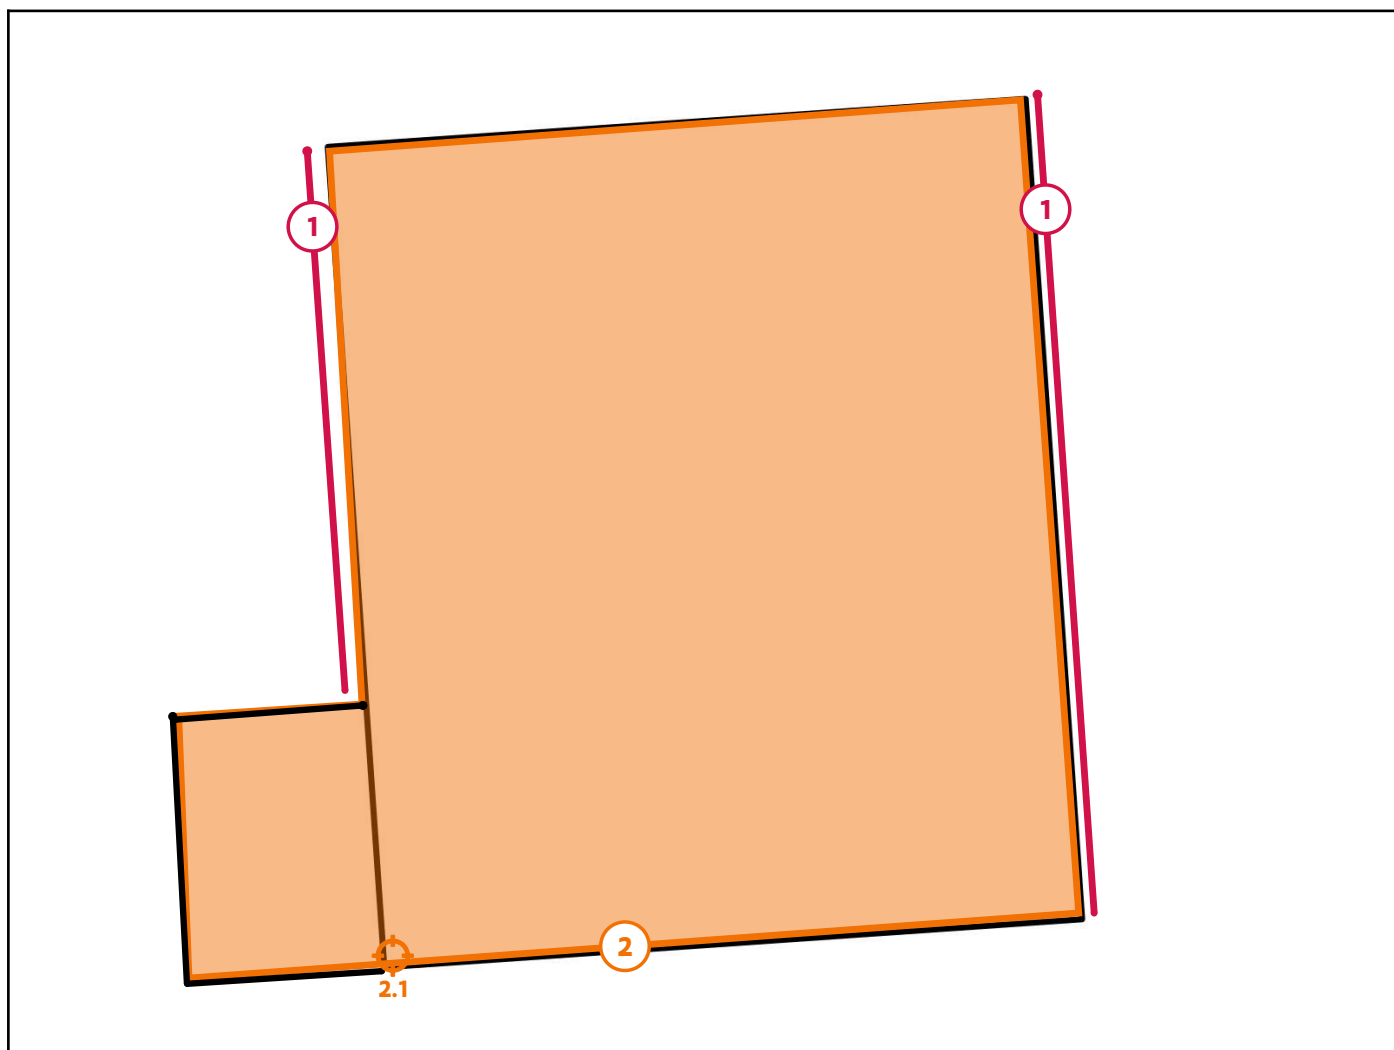
Plan 2.2: Bijgebouw plan: dak

Beschrijving	Type	Actie
1. Slib	Asbestmateriaal	Dringend verwijderen
2. Golfplaat in cement met staalname	Asbestmateriaal	Verwijderen
2.1 Code: golfplaat tuinhuis	Puntmonster	-

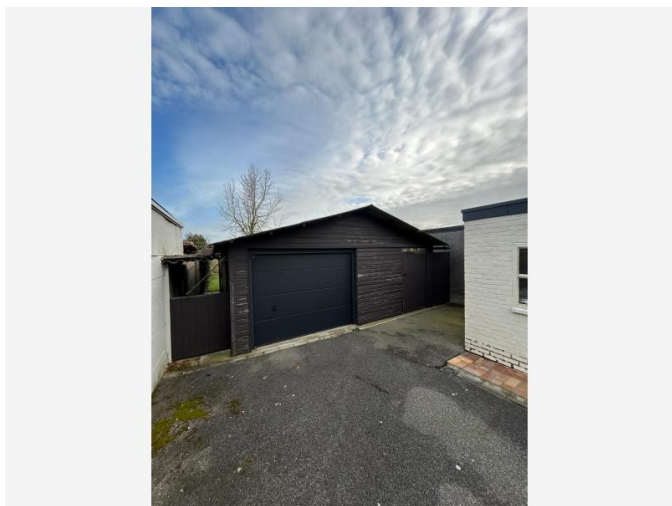
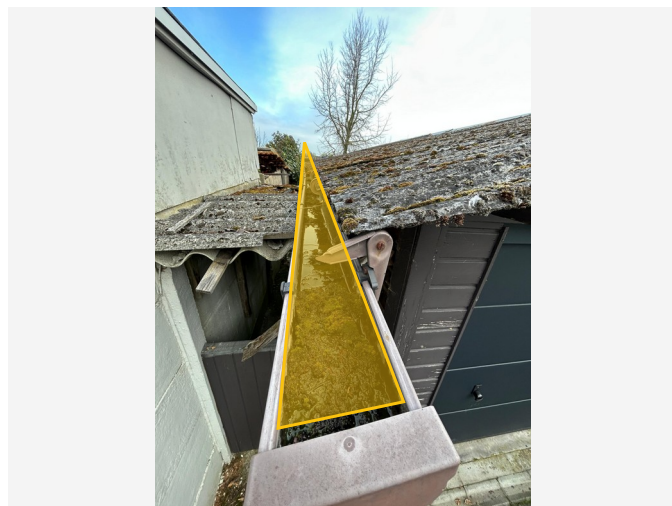
Het asbestmateriaal valt onder de mijlpaal van 2040.

Dringend verwijderen

- Eenvoudige handelingen: mag via doe-het-zelf of door werknemer(s) met opleidingsattest eenvoudige handelingen
Gecontamineerd slib in dakgoten bevat losse asbestvezels en brokjes sterk verweerd asbestcement, vaak met (opgedroogd) mos. Het gaat dus niet over een hechtgebonden toepassing. Verwijdering kan echter wel met de techniek van de eenvoudige handelingen, dus niet doe-het-zelf. Zorg er wel voor dat het slib vochtig genoeg is. Als het slib te droog is, kunnen tijdens de verwijdering asbestvezels vrijkomen in de omgevingslucht. Draag de nodige PBM's: tenminste een masker met FFP3-filter, wegwerp overall en wegwerp handschoenen. Het slib kan enkel naar een erkende asbest verwerker gebracht worden en niet naar een recyclagepark.

Beschrijving	Slib
Type afvalstof	Betreft resten (contaminatie) van verwerking of beschadiging
Type resten (contaminatie)	<ul style="list-style-type: none">Stukken, fragmenten (vermengd in materiaal)
Besmette materialen	<ul style="list-style-type: none">Sediment (dakgoot, afvoerbuis, regenwaterput, ...)
Bron van de resten	slib vermengd met mos en bladeren
Omgeving	Buiten
Primaire drager	dakgoot
Gebondenheid resten	Hecht
Hoeveelheid (gewicht - aantal)	<ul style="list-style-type: none">1,00 kg - 3 stuks15,00 kg - 2 stuks
Totaal gewicht	33,00 kg
Eenvoudig bereikbaar	Ja
Identificatiemethode	De asbestdeskundige beoordeelt het materiaal als asbestverdacht en dus asbesthoudend, en dit zonder monstername.
Opmerking	slib thv tuinhuis: 3 regen goten Slib tv woonhuis: 2 regengoten

- Verwijder het asbestafval.
- Voer bijkomende staalname(s) uit.

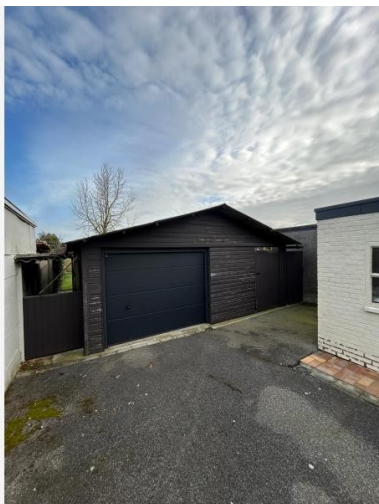
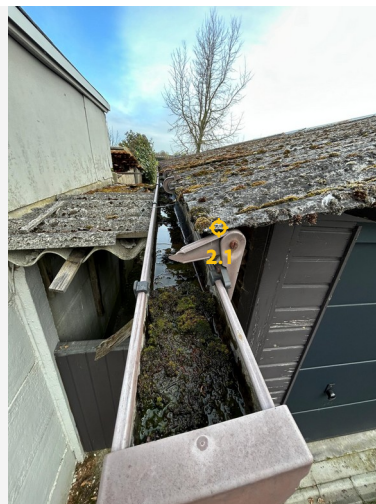
Het asbestmateriaal valt onder de mijlpaal van 2034.

Verwijderen

Eindbeoordeling materiaalrisico	Verhoogd materiaalrisico en/of verhoogde kans op vezelvrijgave
---------------------------------	--

Gebondenheid	Categorie 1: hechtgebonden in oorsprong
Asbestsoort (vezeltype)	Alleen chrysotiel aanwezig
Asbestconcentratie	Laag (< 50%)
Afschermingsgraad van het gehele materiaal	Geheel of deels vrij aan de buitenlucht, maar geen contact met binnenlucht
Toestand van het materiaal	Matig beschadigd, matig verweerd

#	Type	Referentie	Resultaat
2.1	Puntmonster	golfplaat tuinhuis	Chrysotiel

Beschrijving	Golfplaat in cement met staalname
Omgeving	Buiten
Primaire drager	Schuin dak
Asbestmateriaal	Dak- en gevelbekleding - Golfplaat
Bindmiddel van asbestmateriaal	Cement
Gebondenheid op basis van bindmiddel	Hecht
Hoeveelheid (oppervlakte - aantal)	<ul style="list-style-type: none">• 60,00 m² - 1 stuk
Totale oppervlakte	60,00 m ²
Eenvoudig bereikbaar	Ja
Bevestigingswijze	<ul style="list-style-type: none">• Onbekend
Identificatiemethode	Een monstername door de asbestdeskundige met laboanalyse door een asbestlabo.
Destructieve handeling voor identificatie	Nee
Opmerking	Aangegeven hoeveelheden en gewichten berusten louter op grove inschattingen en kunnen niet gebruikt worden in het kader van een meetstaat voor werken.

- Zorg voor een veilig beheer. Vermijd het beschadigen van het asbestmateriaal. Controleer de toestand jaarlijks op wijzigingen.
- Hemelwater dat afspoelt van asbestcement daken of gevels kan asbestdeeltjes bevatten. Gebruik het enkel voor gesloten circuits (bv. spoelen toiletten). Reinig na het vervangen van het dak of de gevel de dakgoten en regenwaterput of -ton om asbesthoudend sediment of slib te verwijderen

- Eenvoudige handelingen: mag via doe-het-zelf of door werknemer(s) met opleidingsattest eenvoudige handelingen
Hechtgebonden asbest:
Als dit materiaal verwijderd kan worden zonder het te breken, te beschadigen, dan mag met dit met eenvoudige handelingen.
Vermijd stofvorming en stofverspreiding op elk moment van de werken. Bevochtig of fixeer het

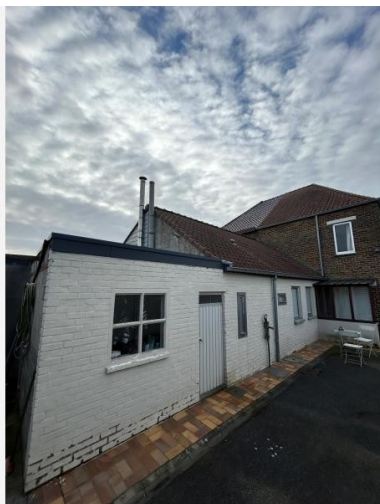
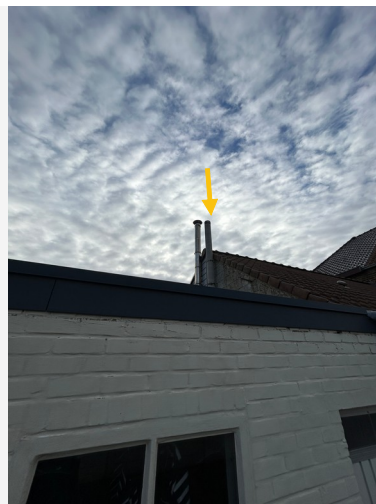
Het asbestmateriaal valt onder de mijlpaal van 2034.

Verwijderen

- Eenvoudige handelingen: enkel door erkend asbestverwijderaar
Er werd geen staal genomen van het materiaal, dit met kans op breuk - schade.

Dit type buis bevat meestal asbest.

Eindbeoordeling materiaalrisico	Verhoogd materiaalrisico en/of verhoogde kans op vezelvrijgave
---------------------------------	--

Gebondenheid	Categorie 1: hechtgebonden in oorsprong
Asbestsoort (vezeltype)	Crocidoliet aanwezig
Asbestconcentratie	Laag (< 50%)
Afschermingsgraad van het gehele materiaal	Geheel of deels vrij aan binnenluchtstromen
Toestand van het materiaal	Licht beschadigd, licht verweerd. Intacte calciumsilicaatplaat of materiaal met categorie 3-gebondenheid

Beschrijving	Rookgaskanaal in asbestcement
Omgeving	Buiten
Primaire drager	HVAC infrastructuur en uitrusting
Asbestmateriaal	Rookgaskanaal
Bindmiddel van asbestmateriaal	Cement
Gebondenheid op basis van bindmiddel	Hecht
Hoeveelheid (lengte - omtrek - dikte - aantal)	<ul style="list-style-type: none">• 2,00 m - 14,00 cm - 1,00 cm - 1 stuk
Totaal volume	0,003 m ³
Eenvoudig bereikbaar	Ja
Bevestigingswijze	<ul style="list-style-type: none">• Geklemd• Verlijmd, ingegoten, versmeerd
Identificatiemethode	<p>De asbestdeskundige beoordeelt het materiaal als asbestverdacht en dus asbesthoudend, en dit zonder monstername.</p> <p>Motivatie: De monstername brengt andere schade aan dan schade die inherent is aan de monstername.</p>
Destructieve handeling voor identificatie	Nee
Opmerking	Aangegeven hoeveelheden en gewichten berusten louter op grove inschattingen en kunnen niet gebruikt worden in het kader van een meetstaat voor werken.

- Zorg voor een veilig beheer. Vermijd het beschadigen van het asbestmateriaal. Controleer de toestand jaarlijks op wijzigingen.
- Hemelwater dat afspoelt van asbestcement daken of gevels kan asbestdeeltjes bevatten. Gebruik het enkel voor gesloten circuits (bv. spoelen toiletten). Reinig na het vervangen van het dak of de gevel de dakgoten en regenwaterput of -ton om asbesthoudend sediment of slib te verwijderen
- Voer bijkomende staalname(s) uit.

Vermoedelijk loopt de buis door in een kanaal in de gemetste schouw, dit vereist specifieke bijkomende maatregelen en voldoende expertise om deze buis correct te verwijderen zonder de buis stuk te maken. Bij het verwijderen kan stof voorkomen.

Laat de erkend asbestverwijderaar de verwijderingsmethode bepalen.

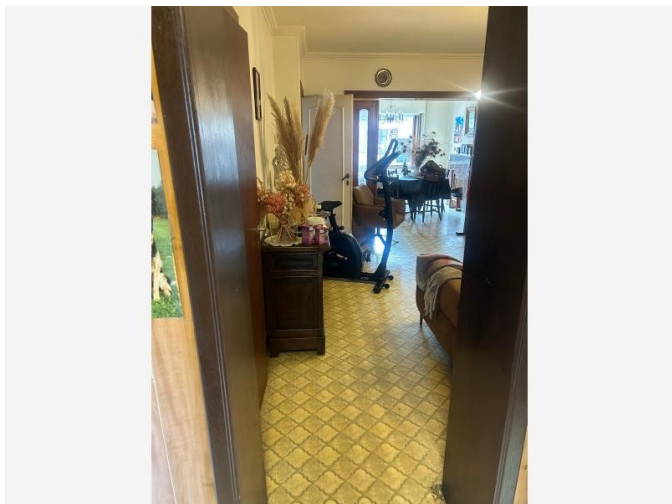
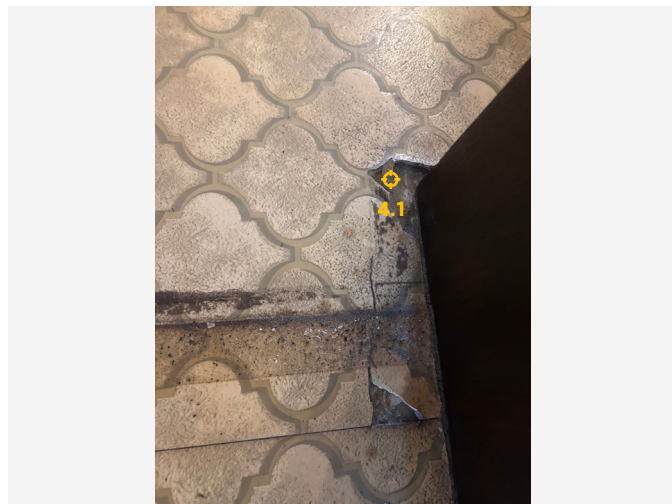
Het asbestmateriaal valt onder de mijlpaal van 2040.

Zorgvuldig beheren

Eindbeoordeling materiaalrisico	Laag materiaalrisico en/of verlaagde kans op vezelvrijgave
---------------------------------	--

Gebondenheid	Categorie 1: hechtgebonden in oorsprong
Asbestsoort (vezeltype)	Alleen chrysotiel aanwezig
Asbestconcentratie	Laag (< 50%)
Afschermingsgraad van het gehele materiaal	Geheel of deels vrij aan de binnenlucht, maar geen contact met binnenluchtstromen
Toestand van het materiaal	Licht beschadigd, licht verweerd. Intacte calciumsilicaatplaat of materiaal met categorie 3-gebondenheid

#	Type	Referentie	Resultaat
4.1	Puntmonster	vinyl	Chrysotiel

Beschrijving	Vinyl met staalafname
Omgeving	Binnen
Primaire drager	Vloer
Asbestmateriaal	Prefab - afwerking - Vloerzeil
Bindmiddel van asbestmateriaal	Lijm
Gebondenheid op basis van bindmiddel	Hecht
Hoeveelheid (gewicht - aantal)	<ul style="list-style-type: none">• 50,00 kg - 1 stuk
Totaal gewicht	50,00 kg
Eenvoudig bereikbaar	Ja
Bevestigingswijze	<ul style="list-style-type: none">• Verlijmd, ingegoten, versmeerd
Identificatiemethode	Een monstername door de asbestdeskundige met laboanalyse door een asbestlabo.
Destructieve handeling voor identificatie	Nee
Opmerking	Aangegeven hoeveelheden en gewichten berusten louter op grove inschattingen en kunnen niet gebruikt worden in het kader van een meetstaat voor werken.

- Zorg voor een veilig beheer. Vermijd het beschadigen van het asbestmateriaal. Controleer de toestand jaarlijks op wijzigingen.
- Scherm in afwachting van verwijdering het asbestmateriaal af van luchtstromingen en verstoring: bijvoorbeeld door het te verpakken, te fixeren, af te dekken, signalisatie - afbakening aan te brengen, ...

Dit betreft een hechtgebonden asbestmateriaal dat bij de verwijdering hoogstwaarschijnlijk gebroken of gescheurd zal worden. Het verwijderen van deze toepassing kan een grote vezelvrijgave tot gevolg hebben. Deze toepassing kan enkel verwijderd worden in een hermetische zone door een erkend asbestverwijderaars.

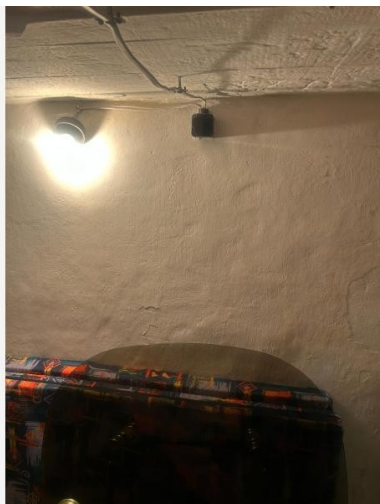
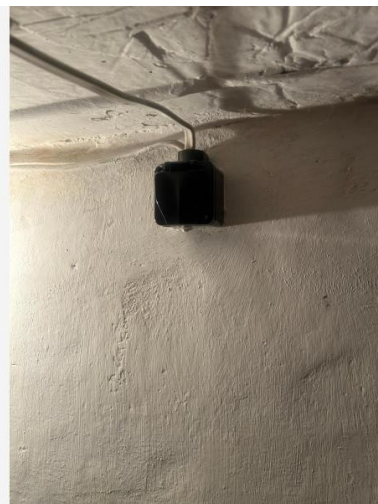
Het asbestmateriaal valt onder de mijlpaal van 2040.

Zorgvuldig beheren

- Eenvoudige handelingen: mag via doe-het-zelf of door werknemer(s) met opleidingsattest eenvoudige handelingen
Eenvoudig in zijn geheel te demonteren zonder stofvorming.
Bakeliet is niet bemonsterbaar via het niet - destructief onderzoek.
Bakeliet kan asbest bevatten. Bij sloop of renovatie moet dit materiaal verwijderd worden.
Deze toepassing in bakeliet staat in verbinding met de electriciteit van het pand.
Laat deze toepassing wegnemen door een vakman, electricien.

Eindbeoordeling materiaalrisico	Laag materiaalrisico en/of verlaagde kans op vezelvrijgave
---------------------------------	--

Gebondenheid	Categorie 1: hechtgebonden in oorsprong
Asbestsoort (vezeltype)	Crocidoliet aanwezig
Asbestconcentratie	Laag (< 50%)
Afschermingsgraad van het gehele materiaal	Geheel of deels vrij aan de binnenlucht, maar geen contact met binnenluchtstromen
Toestand van het materiaal	Onbeschadigd, niet verweerd

Beschrijving	Bakeliet schakelaar
Omgeving	Binnen
Primaire drager	Communicatie en elektrische infrastructuur en uitrusting
Asbestmateriaal	Plaat, paneel, tablet - Type Bakeliet
Bindmiddel van asbestmateriaal	Kunststof of -hars
Gebondenheid op basis van bindmiddel	Hecht
Hoeveelheid (oppervlakte - dikte - aantal)	• 0,50 m ² - 0,30 cm - 7 stuks
Totaal volume	0,011 m ³
Eenvoudig bereikbaar	Ja
Bevestigingswijze	• Geschroefd
Identificatiemethode	De asbestdeskundige beoordeelt het materiaal als asbestverdacht en dus asbesthoudend, en dit zonder monstername. Motivatie: De monstername brengt andere schade aan dan schade die inherent is aan de monstername.
Destructieve handeling voor identificatie	Nee
Opmerking	Aangegeven hoeveelheden en gewichten berusten louter op grove inschattingen en kunnen niet gebruikt worden in het kader van een meetstaat voor werken. Min 7 waargenomen.

- Zorg voor een veilig beheer. Vermijd het beschadigen van het asbestmateriaal. Controleer de toestand jaarlijks op wijzigingen.
- Voer bijkomende staalname(s) uit.

Zorg ervoor dat bij het wegnemen het materiaal niet breekt.

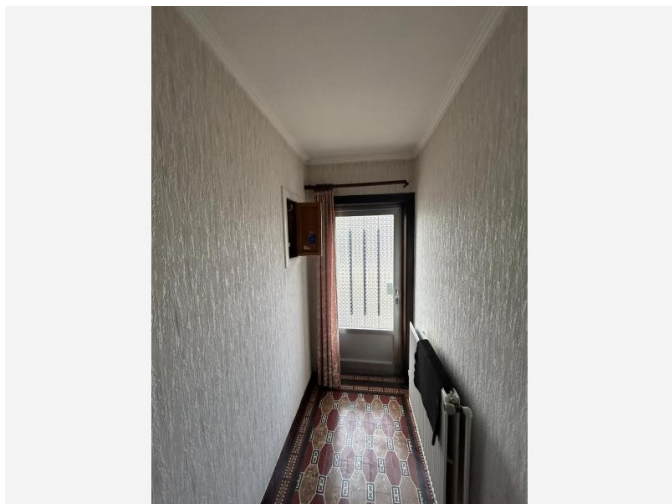
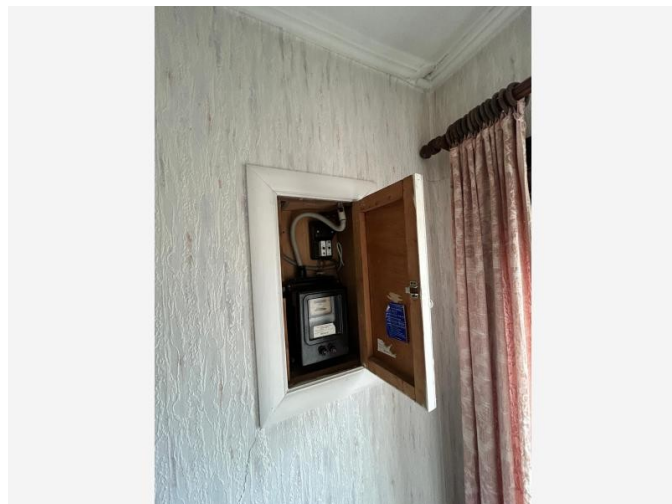
Het asbestmateriaal valt onder de mijlpaal van 2040.

Zorgvuldig beheren

- Eenvoudige handelingen: mag via doe-het-zelf of door werknemer(s) met opleidingsattest eenvoudige handelingen
Bakeliet kan asbest bevatten. Enkel staalafname kan dit bevestigen. Een staal nemen van bakeliet valt buiten de scope van het niet destructief onderzoek.
Tellerkast in bakeliet is eigendom van de nutsvoorzingsmaatschappij niet van de inspectielokatie.
De nutsvoorzieningsmaatschappij is verantwoordelijk voor het wegnemen en vervangen, contacteer hen hiervoor.

Eindbeoordeling materiaalrisico	Laag materiaalrisico en/of verlaagde kans op vezelvrijgave
---------------------------------	--

Gebondenheid	Categorie 1: hechtgebonden in oorsprong
Asbestsoort (vezeltype)	Crocidoliet aanwezig
Asbestconcentratie	Laag (< 50%)
Afschermingsgraad van het gehele materiaal	Geheel of deels vrij aan de binnenlucht, maar geen contact met binnenluchtstromen
Toestand van het materiaal	Onbeschadigd, niet verweerd

Beschrijving	Bakeliet tellerkast
Omgeving	Binnen
Primaire drager	Communicatie en elektrische infrastructuur en uitrusting
Asbestmateriaal	Plaat, paneel, tablet - Type Bakeliet
Bindmiddel van asbestmateriaal	Kunststof of -hars
Gebondenheid op basis van bindmiddel	Hecht
Hoeveelheid (oppervlakte - dikte - aantal)	<ul style="list-style-type: none"> • 0,50 m² - 0,25 cm - 1 stuk
Totaal volume	0,001 m ³
Eenvoudig bereikbaar	Ja
Bevestigingswijze	<ul style="list-style-type: none"> • Geschroefd
Identificatiemethode	<p>De asbestdeskundige beoordeelt het materiaal als asbestverdacht en dus asbesthoudend, en dit zonder monsternamen.</p> <p>Motivatie: De materialen behoren niet toe aan de eigenaar voor wie de asbestdeskundige de asbestinventaris uitvoert.</p>
Destructieve handeling voor identificatie	Nee
Opmerking	Aangegeven hoeveelheden en gewichten berusten louter op grove inschattingen en kunnen niet gebruikt worden in het kader van een meetstaat voor werken.

- Zorg voor een veilig beheer. Vermijd het beschadigen van het asbestmateriaal. Controleer de toestand jaarlijks op wijzigingen.
- Voer bijkomende staalname(s) uit.

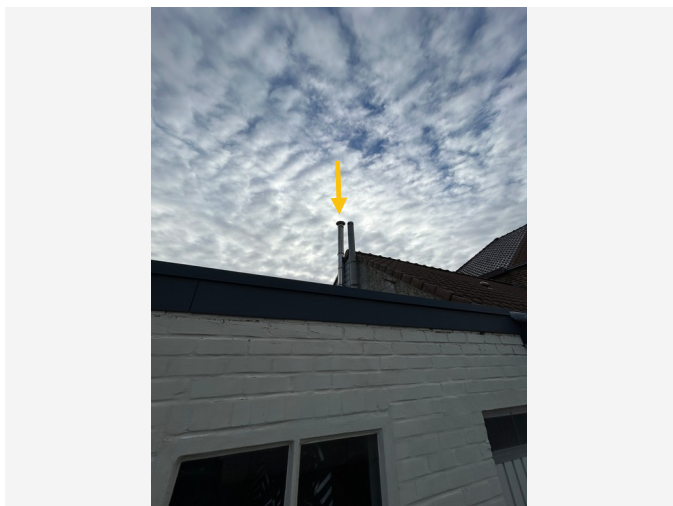
Tijdelijke beperking

Reden: Het te onderzoeken materiaal situeert zich hoger dan 3,50 m te rekenen vanaf een veilige ondergrond

Uitleg van de asbestdeskundige: Langs het exterieur zijn geen asbestverdachte materialen waarneembaar: bakstenen.

Het interieur van de schouw kan niet gecontroleerd worden, hoger dan 3,5 m.

Bij renovatie of afbraak, waakzaam zijn voor de inwendige structuur en buizen binnen in de schouw, dit over de volledige lengte van de schouw.

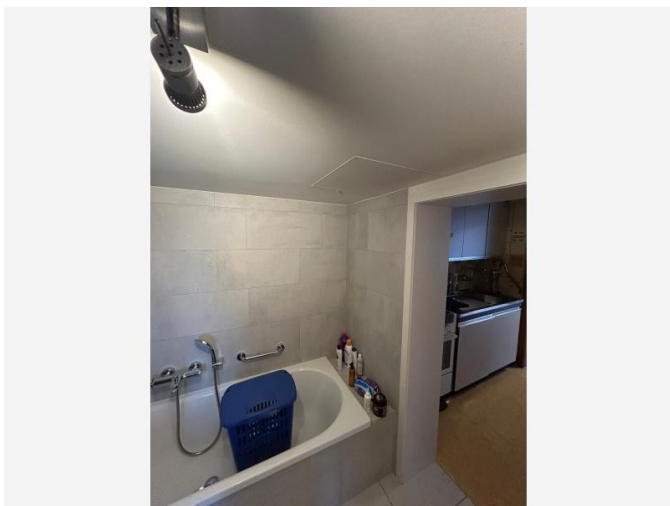
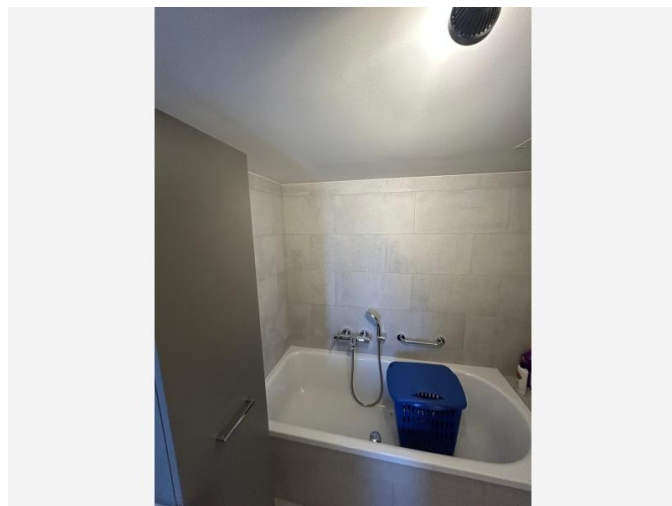
Er werden verlaagde plafonds aangebracht.

De verlaagde plafonds bestaan uit volgende materialen: gipsplaten, hout en kunststof.

De deskundige kan geen uitspraak doen over onderliggende materialen .

Op de dag van de inspectie was het materiaal van de verlaagde plafonds niet definieerbaar. (hout, gipskarton, kunststof...)

De adi is opzoek gegaan naar de smeerlaag van eventuele gipskarton platen. De smeerlagen waren niet waarneembaar.

Daarbij kan een aanvullend destructief onderzoek uitsluitel bieden .

Wees waakzaam bij afbraak.

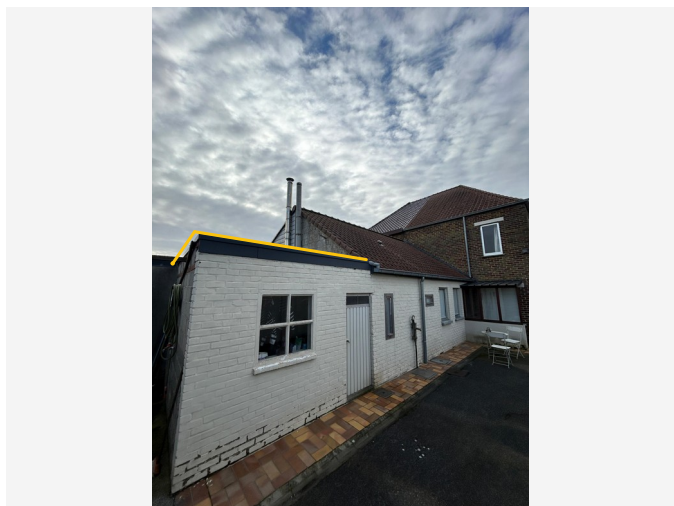
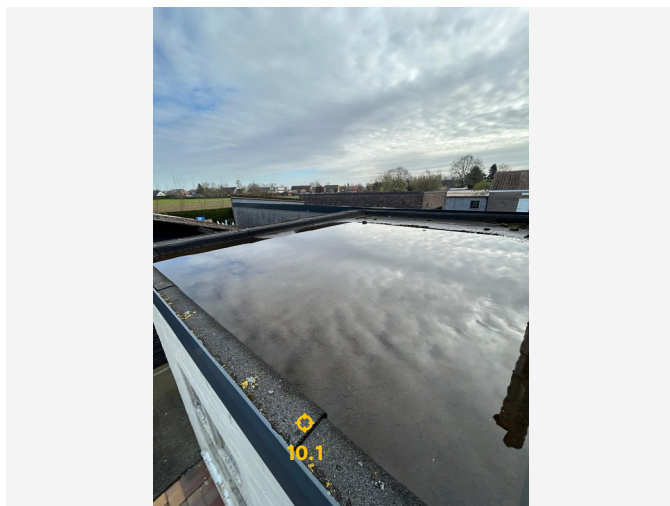
Fiche 10: Roofing met staalafname

Geen asbest

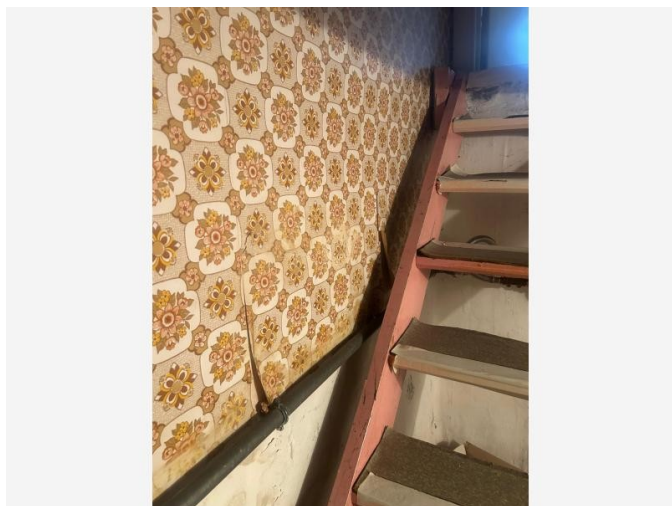
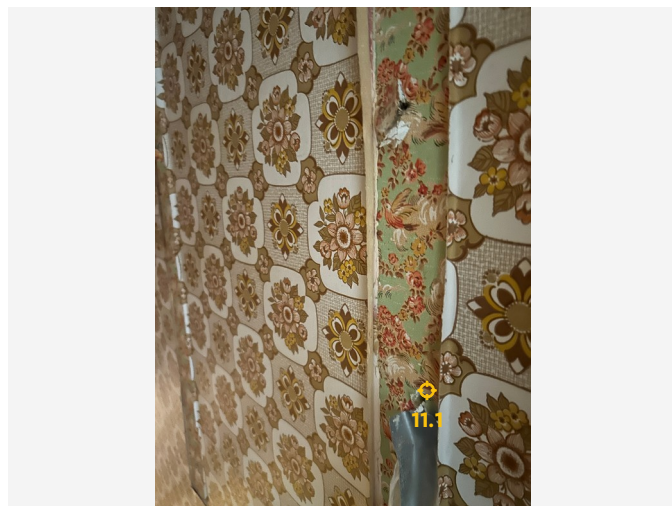
Fiche 11: Pleisterwerk wand met staalname

Geen asbest
