# Asbestinventarisatetest

Guillaume Delmeirelaan 8, 9810 Nazareth-De Pinte

Attestnummer : 20260408-000276.000

Uitgegeven op : 08.04.2026

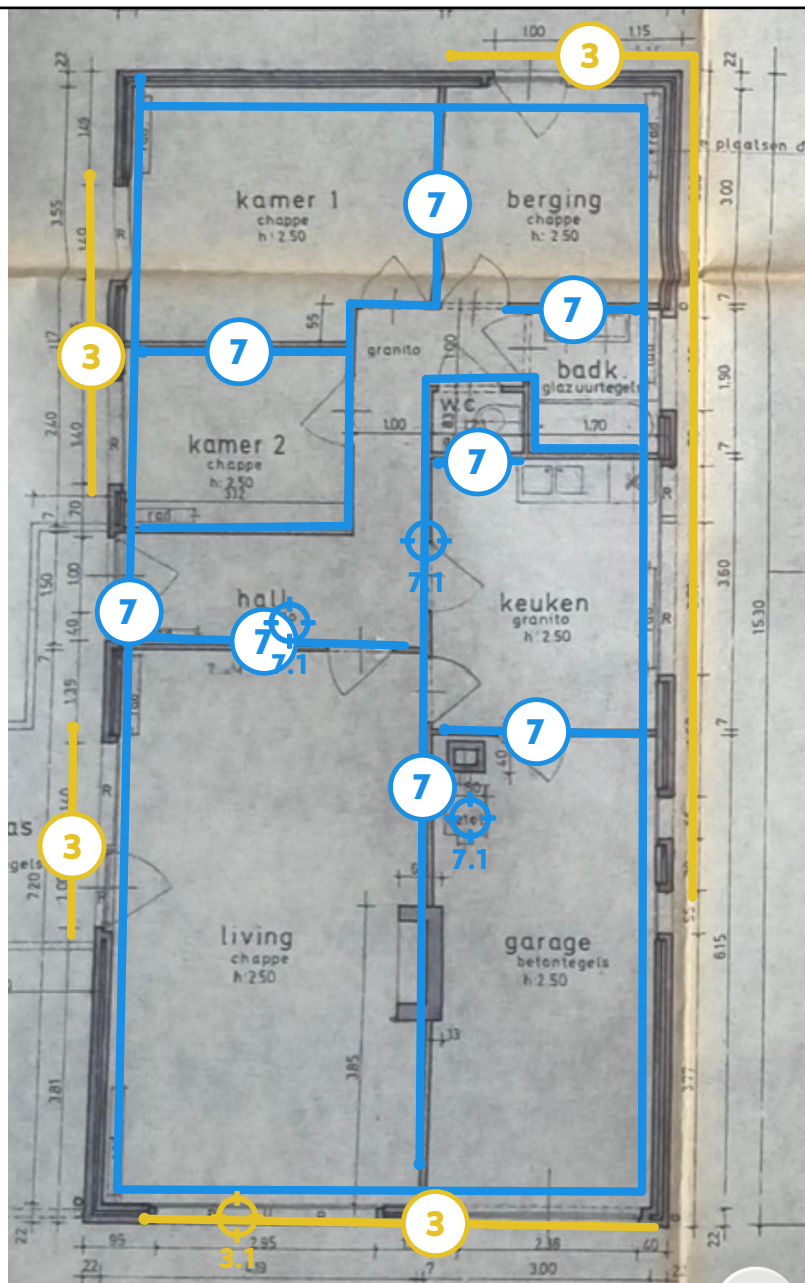
## Plan 1.2: niveau 0

alle plafonds zijn verlaagd

Beschrijving	Type	Actie
3. Massal venstertablet met staalafname	Asbestmateriaal	Zorgvuldig beheren
3.1 Code: massal	Puntmonster	-
6. Verlaagde plafonds	Advies	-
7. Pleisterwerk wand met staalname	Geen asbest	-

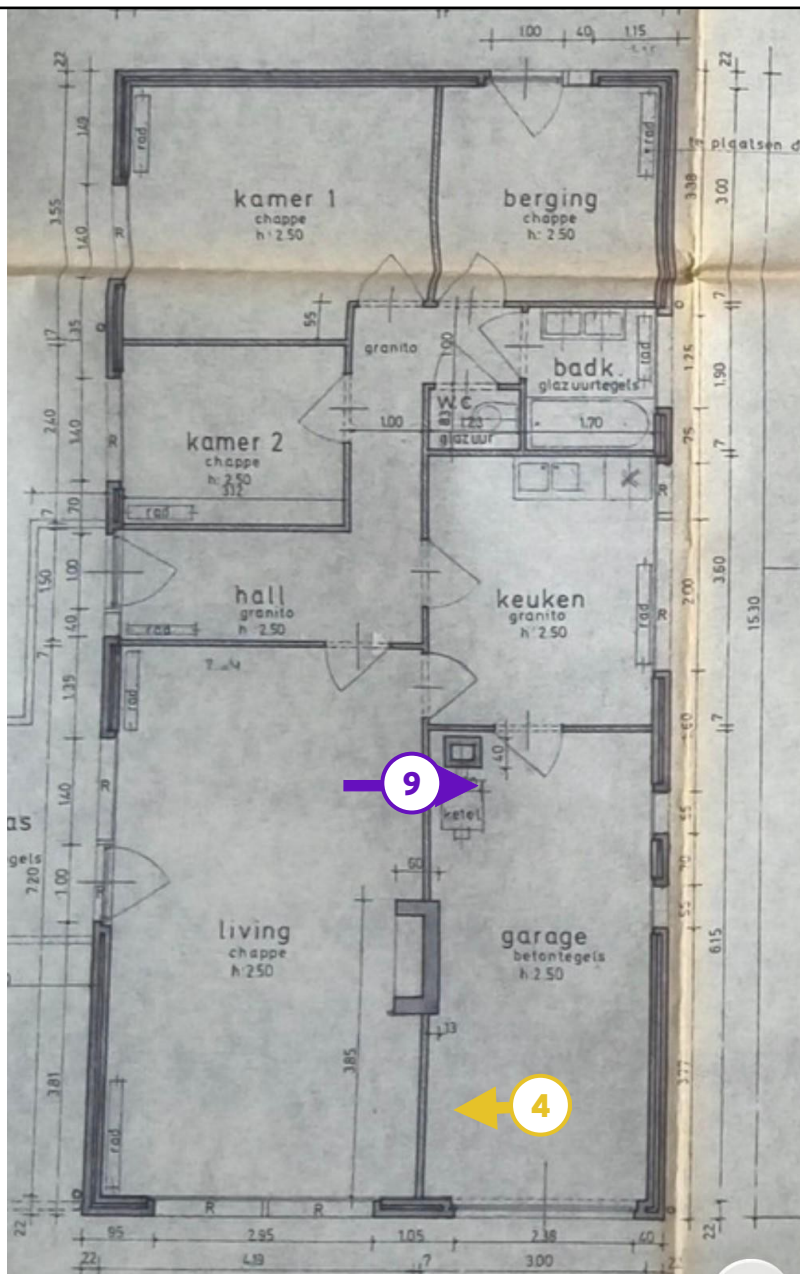
## Plan 1.3: niveau 0

kit op basis van silicone

Beschrijving	Type	Actie
4. Bakeliet schakelaar	Asbestmateriaal	Zorgvuldig beheren
9. Onderdelen aan de stookketel	Overige ruimte of materiaal	-
10. Kit aan de ramen en deuren, geen asbest	Overige ruimte of materiaal	-

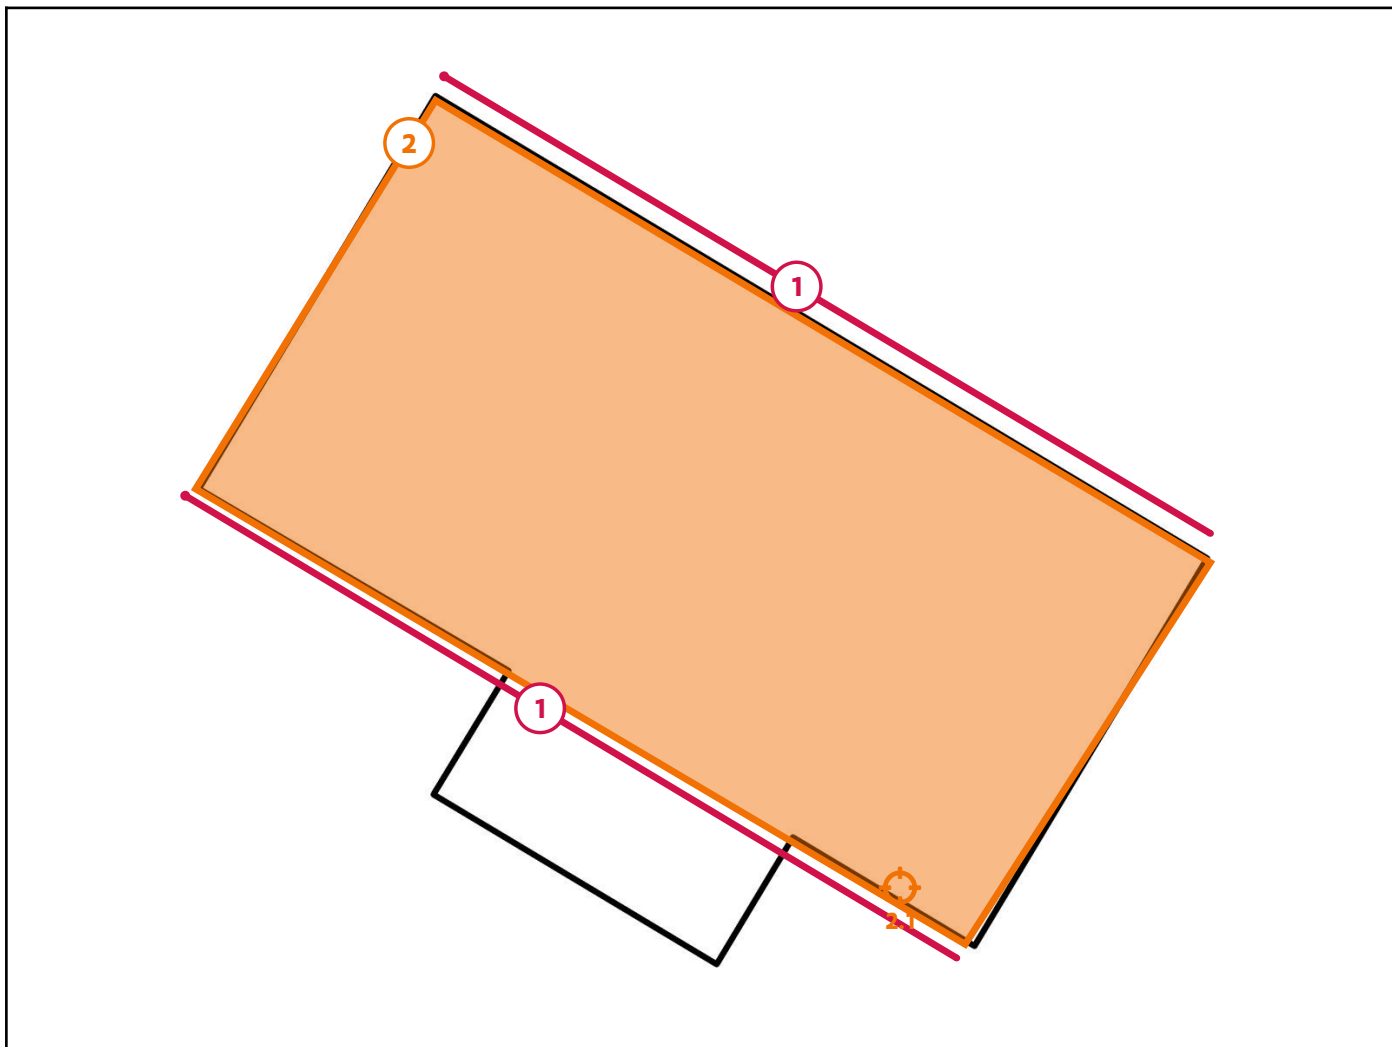
## Plan 1.5: dakconstructie

Beschrijving	Type	Actie
1. Slib	Asbestmateriaal	Dringend verwijderen
2. Daklei met staalname	Asbestmateriaal	Verwijderen
2.1 Code: dak lei	Puntmonster	-

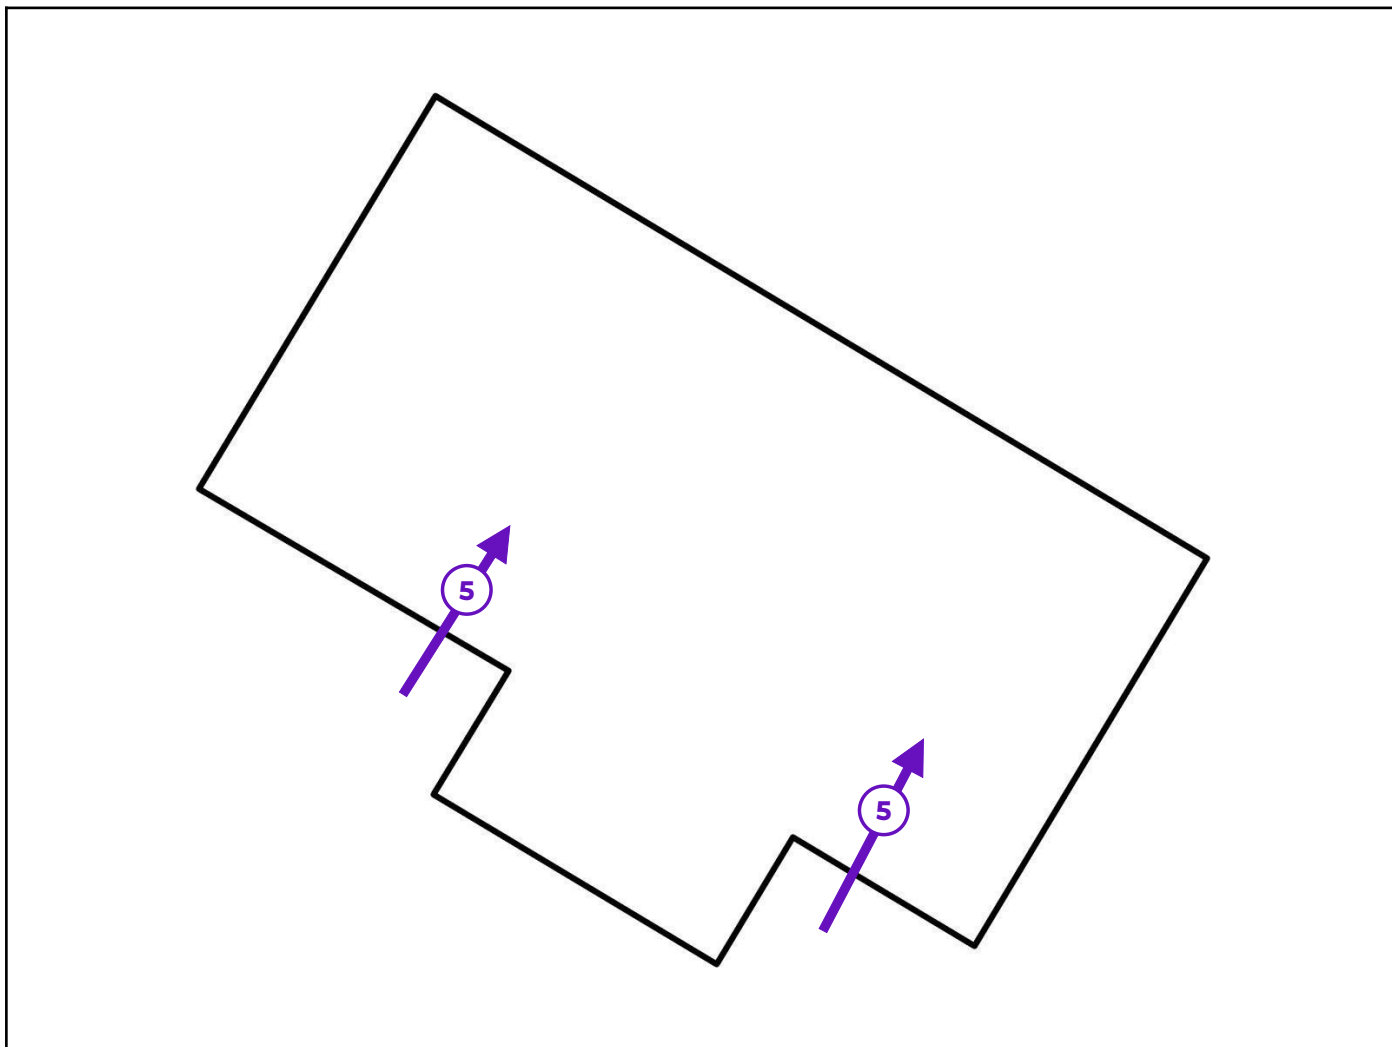
## Plan 1.6: dakconstructie kopie

Beschrijving	Type	Actie
5. Schouw	Beperking	-

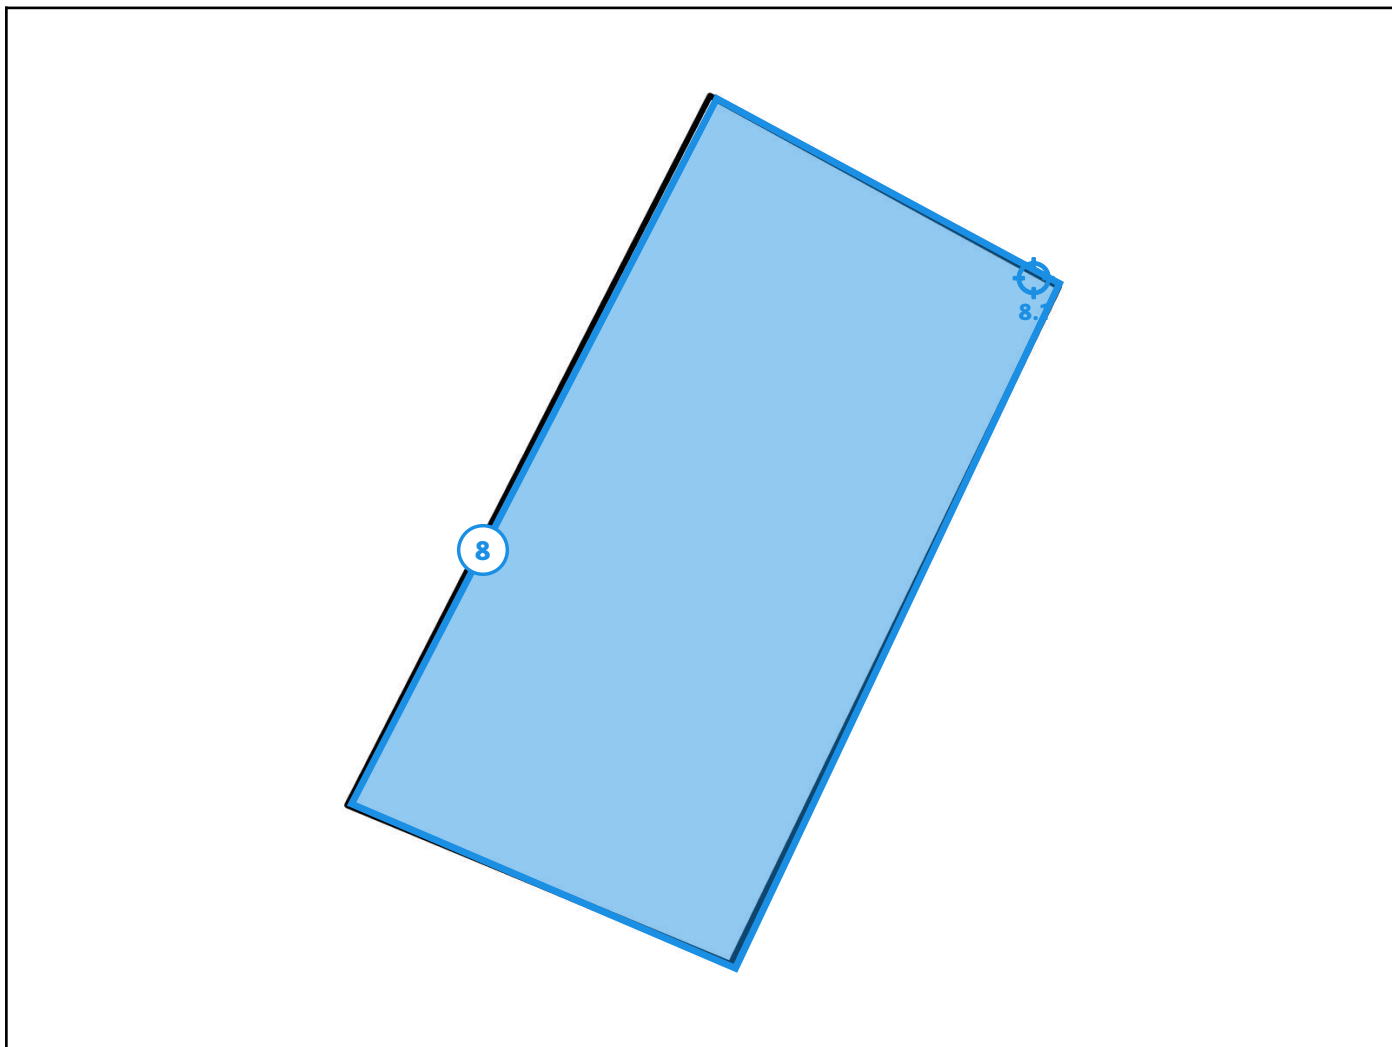
## Plan 2.2: Bijgebouw plan dak

Beschrijving	Type	Actie
8. Roofing - bitumen met staalafname	Geen asbest	-
8.1 Code: bitumen	Puntmonster	-

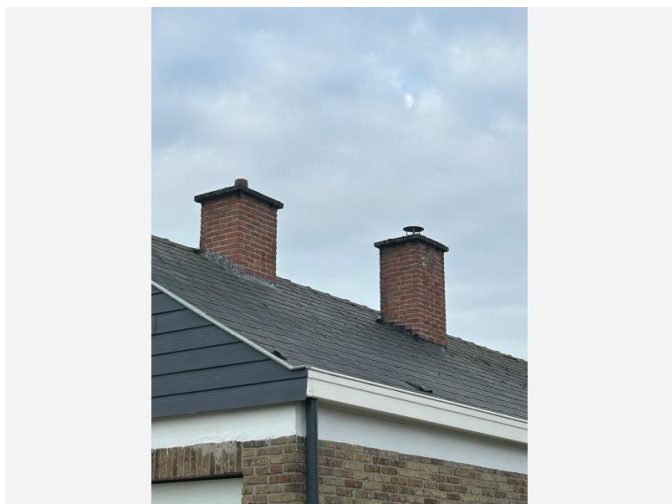
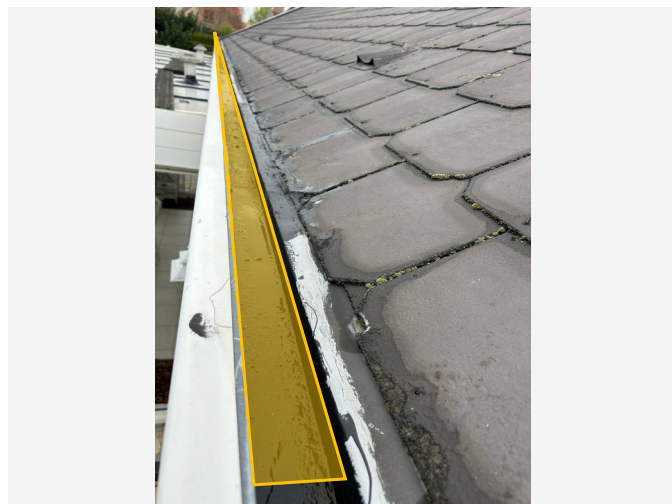
Het asbestmateriaal valt onder de mijlpaal van 2040.

**Dringend verwijderen**

- Eenvoudige handelingen: mag via doe-het-zelf of door werknemer(s) met opleidingsattest eenvoudige handelingen  
Gecontamineerd slib in dakgoten bevat losse asbestvezels en brokjes sterk verveerd asbestcement, vaak met (opgedroogd) mos. Het gaat dus niet over een hechtgebonden toepassing. Verwijdering kan echter wel met de techniek van de eenvoudige handelingen, dus niet doe-het-zelf. Zorg er wel voor dat het slib vochtig genoeg is. Als het slib te droog is, kunnen tijdens de verwijdering asbestvezels vrijkomen in de omgevingslucht. Draag de nodige PBM's: tenminste een masker met FFP3-filter, wegwerp overall en wegwerp handschoenen. Het slib kan enkel naar een erkende asbest verwerker gebracht worden en niet naar een recyclagepark.

Beschrijving	Slib
Type afvalstof	Betreft resten (contaminatie) van verwerking of beschadiging
Type resten (contaminatie)	<ul style="list-style-type: none"><li>Stukken, fragmenten (vermengd in materiaal)</li></ul>
Besmette materialen	<ul style="list-style-type: none"><li>Sediment (dakgoot, afvoerbuis, regenwaterput, ...)</li></ul>
Bron van de resten	slib vermengd met mos en bladeren
Omgeving	Buiten
Primaire drager	dakgoot
Gebondenheid resten	Hecht
Hoeveelheid (gewicht - aantal)	<ul style="list-style-type: none"><li>1,00 kg - 3 stuks</li><li>15,00 kg - 2 stuks</li></ul>
Totaal gewicht	33,00 kg
Eenvoudig bereikbaar	Ja
Identificatiemethode	De asbestdeskundige beoordeelt het materiaal als asbestverdacht en dus asbesthoudend, en dit zonder monsternamen.
Opmerking	slib thv tuinhuis: 3 regen goten Slib tv woonhuis: 2 regengoten

- Verwijder het asbestafval.

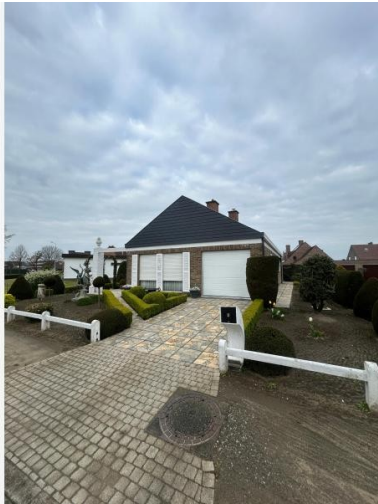
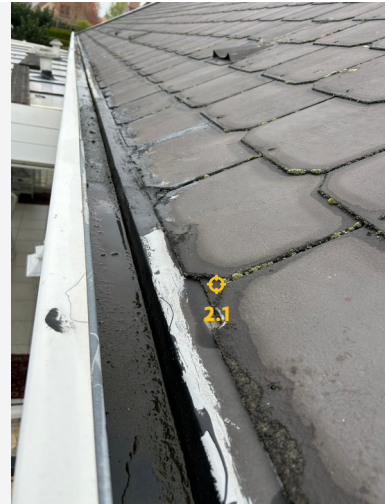
Het asbestmateriaal valt onder de mijlpaal van 2034.

[Verwijderen](#)

Eindbeoordeling materiaalrisico	Verhoogd materiaalrisico en/of verhoogde kans op vezelvrijgave
---------------------------------	--

Gebondenheid	Categorie 1: hechtgebonden in oorsprong
Asbestsoort (vezeltype)	Alleen chrysotiel aanwezig
Asbestconcentratie	Laag (< 50%)
Afschermingsgraad van het gehele materiaal	Geheel of deels vrij aan de buitenlucht, maar geen contact met binnenlucht
Toestand van het materiaal	Matig beschadigd, matig verweerd

#	Type	Referentie	Resultaat
2.1	Puntmonster	dak lei	Chrysotiel

<b>Beschrijving</b>	Daklei met staalname
<b>Omgeving</b>	Grenst aan binnen- en buitenlucht
<b>Primaire drager</b>	Schuin dak
<b>Asbestmateriaal</b>	Dak- en gevelbekleding - Lei, shingle
<b>Bindmiddel van asbestmateriaal</b>	Cement
<b>Gebondenheid op basis van bindmiddel</b>	Hecht
<b>Hoeveelheid (oppervlakte - aantal)</b>	<ul style="list-style-type: none"><li>• 150,00 m<sup>2</sup> - 1 stuk</li></ul>
<b>Totale oppervlakte</b>	150,00 m <sup>2</sup>
<b>Eenvoudig bereikbaar</b>	Ja
<b>Bevestigingswijze</b>	<ul style="list-style-type: none"><li>• Genageld, geniet</li></ul>
<b>Identificatiemethode</b>	Een monstername door de asbestdeskundige met laboanalyse door een asbestlabo.
<b>Destructieve handeling voor identificatie</b>	Nee
<b>Opmerking</b>	Aangegeven hoeveelheden en gewichten berusten louter op grove inschattingen en kunnen niet gebruikt worden in het kader van een meetstaat voor werken.

- Zorg voor een veilig beheer. Vermijd het beschadigen van het asbestmateriaal. Controleer de toestand jaarlijks op wijzigingen.
- Hemelwater dat afspoelt van asbestcement daken of gevels kan asbestdeeltjes bevatten. Gebruik het enkel voor gesloten circuits (bv. spoelen toiletten). Reinig na het vervangen van het dak of de gevel de dakgoten en regenwaterput of -ton om asbesthoudend sediment of slib te verwijderen

- Eenvoudige handelingen: mag via doe-het-zelf of door werknemer(s) met opleidingsattest eenvoudige handelingen  
Hechtgebonden asbest:  
Als dit materiaal verwijderd kan worden zonder het te breken, te beschadigen, dan mag met dit met eenvoudige handelingen.  
Vermijd stofvorming en stofverspreiding op elk moment van de werken. Bevochtig of fixeer het

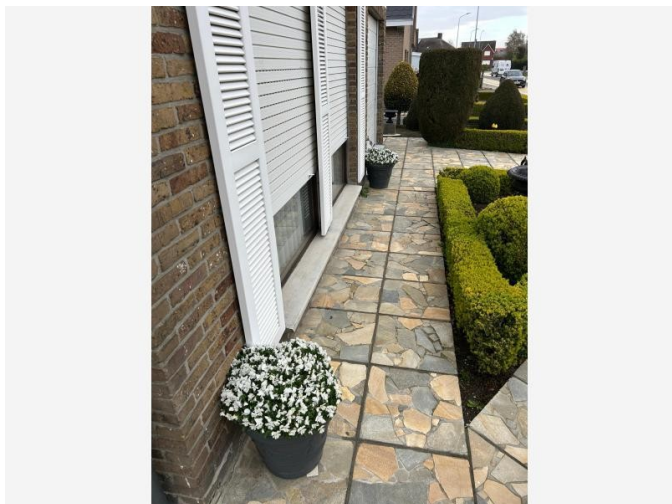
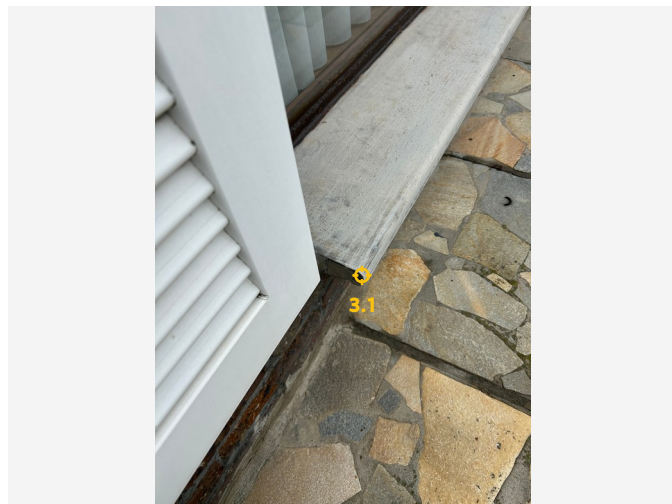
Het asbestmateriaal valt onder de mijlpaal van 2040.

Zorgvuldig beheren

Eindbeoordeling materiaalrisico	Laag materiaalrisico en/of verlaagde kans op vezelvrijgave
---------------------------------	--

Gebondenheid	Categorie 1: hechtgebonden in oorsprong
Asbestsoort (vezeltype)	Alleen chrysotiel aanwezig
Asbestconcentratie	Laag (< 50%)
Afschermingsgraad van het gehele materiaal	Geheel of deels vrij aan de buitenlucht, maar geen contact met binnenlucht
Toestand van het materiaal	Licht beschadigd, licht verweerd. Intacte calciumsilicaatplaat of materiaal met categorie 3-gebondenheid

#	Type	Referentie	Resultaat
3.1	Puntmonster	massal	Chrysotiel

Beschrijving	Massal venstertablet met staalafname
Omgeving	Buiten
Primaire drager	Binnenwand
Asbestmateriaal	Plaat, paneel, tablet - Type Massal
Bindmiddel van asbestmateriaal	Cement
Gebondenheid op basis van bindmiddel	Hecht
Hoeveelheid (oppervlakte - dikte - aantal)	• 1,00 m <sup>2</sup> - 1,00 cm - 5 stuks
Totaal volume	0,05 m <sup>3</sup>
Eenvoudig bereikbaar	Ja
Bevestigingswijze	• Verlijmd, ingegoten, versmeerd
Identificatiemethode	Een monstername door de asbestdeskundige met laboanalyse door een asbestlabo.
Destructieve handeling voor identificatie	Nee
Opmerking	Aangegeven hoeveelheden en gewichten berusten louter op grove inschattingen en kunnen niet gebruikt worden in het kader van een meetstaat voor werken.  Min 5 waargenomen

- Zorg voor een veilig beheer. Vermijd het beschadigen van het asbestmateriaal. Controleer de toestand jaarlijks op wijzigingen.

- Eenvoudige handelingen: mag via doe-het-zelf of door werknemer(s) met opleidingsattest eenvoudige handelingen  
Hechtgebonden asbest:

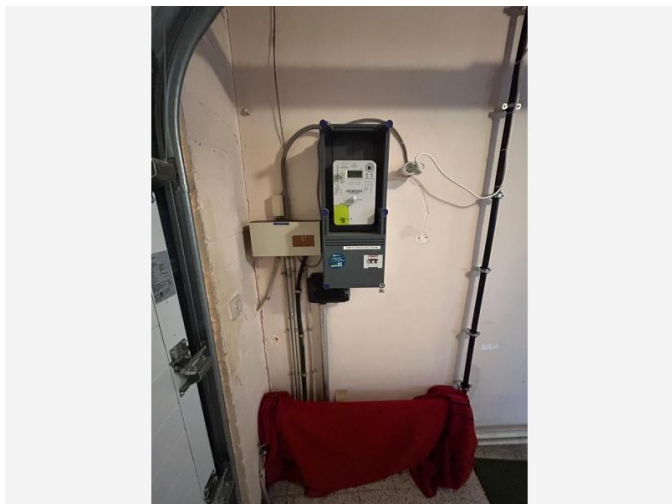
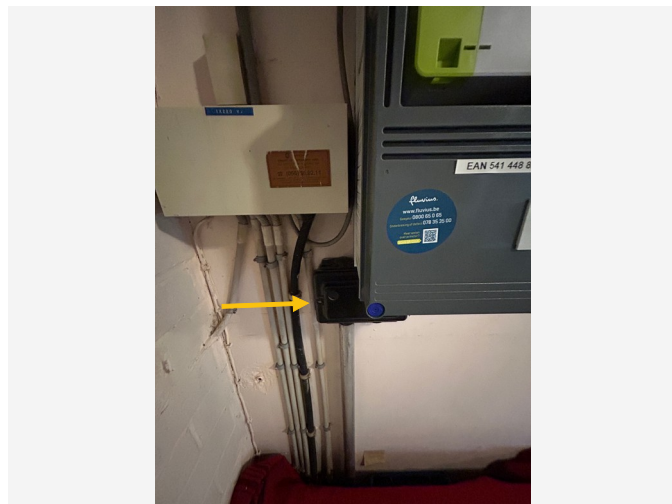
Het asbestmateriaal valt onder de mijlpaal van 2040.

Zorgvuldig beheren

Eindbeoordeling materiaalrisico	Laag materiaalrisico en/of verlaagde kans op vezelvrijgave
---------------------------------	--

Gebondenheid	Categorie 1: hechtgebonden in oorsprong
Asbestsoort (vezeltype)	Crocidoliet aanwezig
Asbestconcentratie	Laag (< 50%)
Afschermingsgraad van het gehele materiaal	Geheel of deels vrij aan de binnenlucht, maar geen contact met binnenluchtstromen
Toestand van het materiaal	Onbeschadigd, niet verweerd

Beschrijving	Bakeliet schakelaar
Omgeving	Binnen
Primaire drager	Communicatie en elektrische infrastructuur en uitrusting
Asbestmateriaal	Plaat, paneel, tablet - Type Bakeliet
Bindmiddel van asbestmateriaal	Kunststof of -hars
Gebondenheid op basis van bindmiddel	Hecht
Hoeveelheid (oppervlakte - dikte - aantal)	• 0,50 m <sup>2</sup> - 0,30 cm - 1 stuk
Totaal volume	0,002 m <sup>3</sup>
Eenvoudig bereikbaar	Ja
Bevestigingswijze	• Geschroefd
Identificatiemethode	De asbestdeskundige beoordeelt het materiaal als asbestverdacht en dus asbesthoudend, en dit zonder monstername.  Motivatie: De monstername brengt andere schade aan dan schade die inherent is aan de monstername.
Destructieve handeling voor identificatie	Nee
Opmerking	Aangegeven hoeveelheden en gewichten berusten louter op grove inschattingen en kunnen niet gebruikt worden in het kader van een meetstaat voor werken.

- Zorg voor een veilig beheer. Vermijd het beschadigen van het asbestmateriaal. Controleer de toestand jaarlijks op wijzigingen.
- Voer bijkomende staalname(s) uit.

- Eenvoudige handelingen: mag via doe-het-zelf of door werknemer(s) met opleidingsattest eenvoudige handelingen  
Eenvoudig in zijn geheel te demonteren zonder stofvorming.  
Bakeliet is niet bemonsterbaar via het niet - destructief onderzoek.  
Bakeliet kan asbest bevatten. Bij sloop of renovatie moet dit materiaal verwijderd worden.  
Deze toepassing in bakeliet staat in verbinding met de electriciteit van het pand.  
Laat deze toepassing wegnemen door een vakman, electricien.

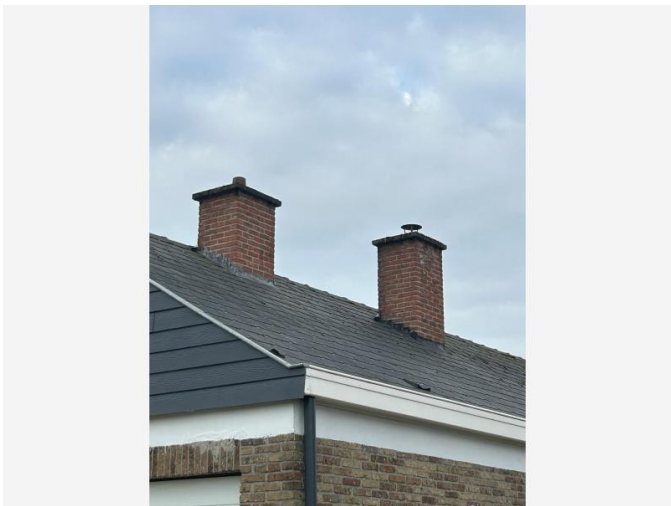
**Reden:** Het te onderzoeken materiaal situeert zich hoger dan 3,50 m te rekenen vanaf een veilige ondergrond

**Uitleg van de asbestdeskundige:** Langs het exterieur zijn geen asbestverdachte materialen waarneembaar: bakstenen.

Het interieur van de schouw kan niet gecontroleerd worden, hoger dan 3,5 m.

Bij renovatie of afbraak, waakzaam zijn voor de inwendige structuur en buizen binnen in de schouw, dit over de volledige lengte van de schouw.

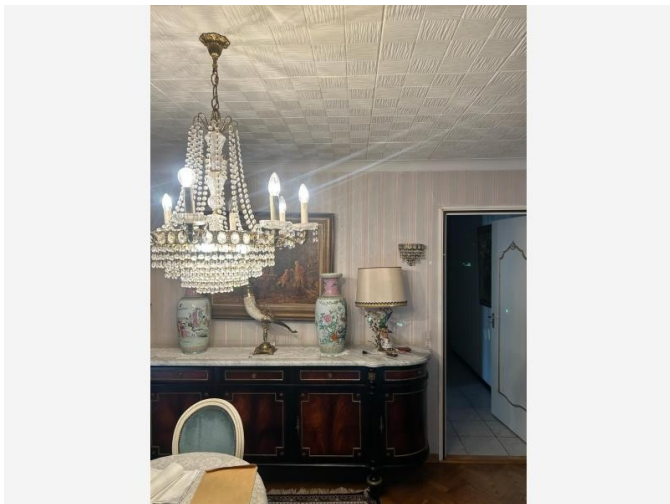
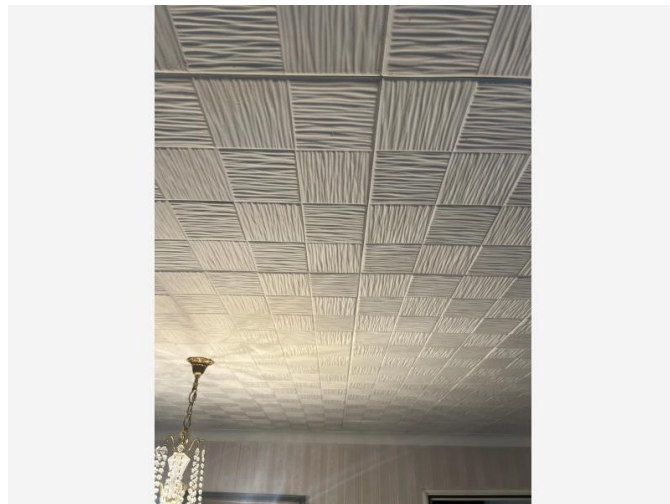
Er werden verlaagde plafonds aangebracht.

De verlaagde plafonds bestaan uit volgende materialen: gipsplaten, hout en kunststof.

De deskundige kan geen uitspraak doen over onderliggende materialen .

Op de dag van de inspectie was het materiaal van de verlaagde plafonds niet definieerbaar. (hout, gipskarton, kunststof...)

De adi is opzoek gegaan naar de smeerlaag van eventuele gipskarton platen. De smeerlagen waren niet waarneembaar.

Daarbij kan een aanvullend destructief onderzoek uitsluitel bieden .

Wees waakzaam bij afbraak.

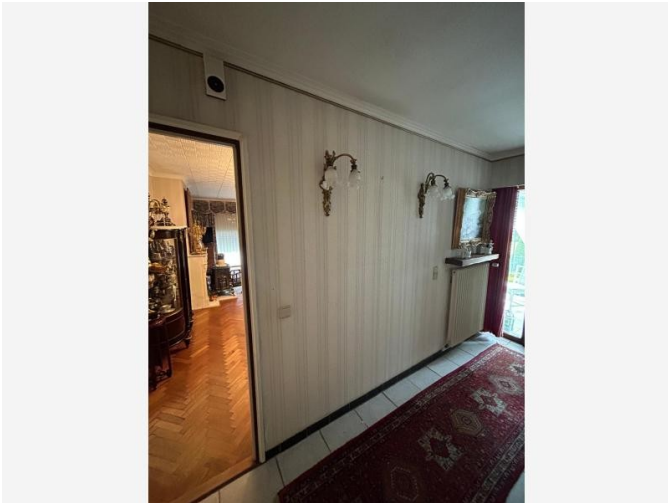
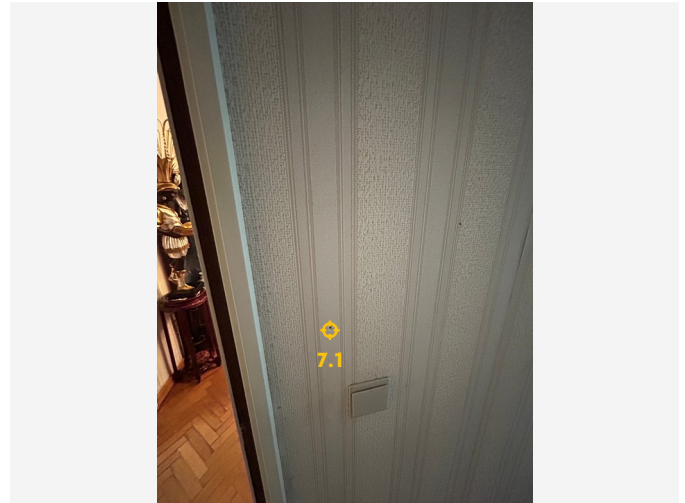
Geen asbest

#	Type	Referentie	Resultaat
7.1	Mengmonster	Wandpleister	Geen asbest

<b>Beschrijving</b>	Pleisterwerk wand met staalname
<b>Omgeving</b>	Binnen
<b>Primaire drager</b>	Binnenwand
<b>Bindmiddel van materiaal</b>	Gips - kalk
<b>Gebondenheid op basis van bindmiddel</b>	Niet-hechtgebonden
<b>Hoeveelheid (oppervlakte - dikte - aantal)</b>	• 200,00 m <sup>2</sup> - 0,40 cm - 1 stuk
<b>Totaal volume</b>	0,80 m <sup>3</sup>
<b>Identificatiemethode</b>	Een monstername door de asbestdeskundige met laboanalyse door een asbestlabo.
<b>Destructieve handeling voor identificatie</b>	Nee
<b>Opmerking</b>	<p>Aangegeven hoeveelheden en gewichten berusten louter op grove inschattingen en kunnen niet gebruikt worden in het kader van een meetstaat voor werken.</p> <p>Er werd een mengstaal van pleisterwerk genomen in volgende lokalen:</p> <p>Individuele ruimte</p> <p>Natte ruimte (keuken, badkamer)</p> <p>Stookplaats</p> <p>Trappenhal NVT</p>

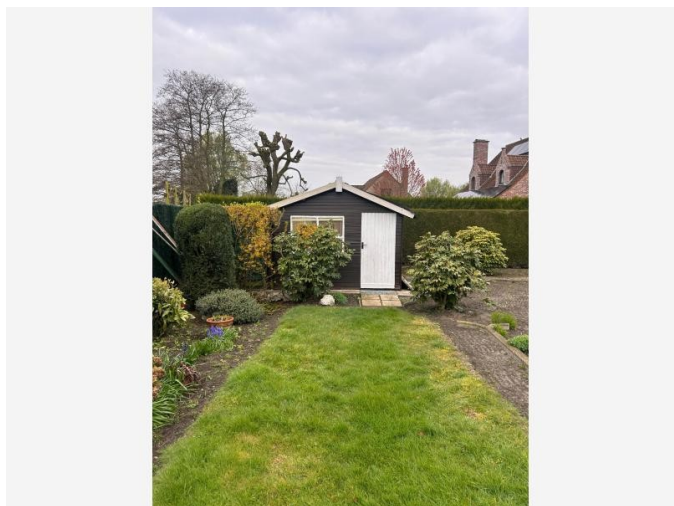
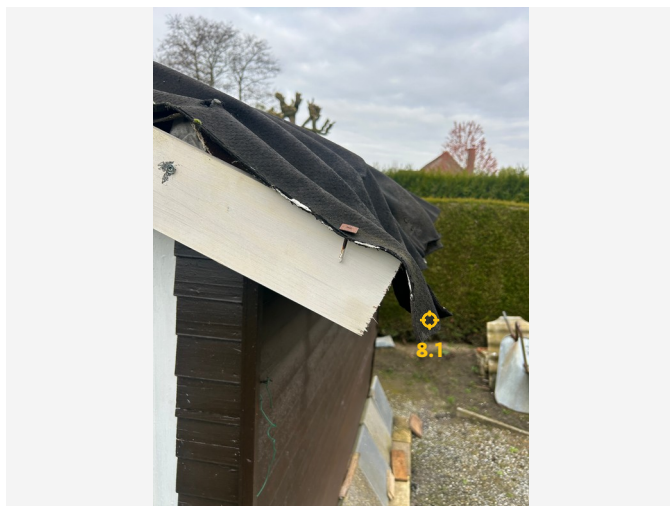
Geen asbest

#	Type	Referentie	Resultaat
8.1	Puntmonster	bitumen	Geen asbest

<b>Beschrijving</b>	Roofing - bitumen met staalafname
<b>Omgeving</b>	Grenst aan binnen- en buitenlucht
<b>Primaire drager</b>	Schuin dak
<b>Bindmiddel van materiaal</b>	Bitumen (roofing, teer, asfalt)
<b>Gebondenheid op basis van bindmiddel</b>	Hecht
<b>Hoeveelheid (oppervlakte - aantal)</b>	• 15,00 m <sup>2</sup> - 1 stuk
<b>Totale oppervlakte</b>	15,00 m <sup>2</sup>
<b>Identificatiemethode</b>	Een monstername door de asbestdeskundige met laboanalyse door een asbestlabo.
<b>Destructieve handeling voor identificatie</b>	Nee
<b>Opmerking</b>	Aangegeven hoeveelheden en gewichten berusten louter op grove inschattingen en kunnen niet gebruikt worden in het kader van een meetstaat voor werken.

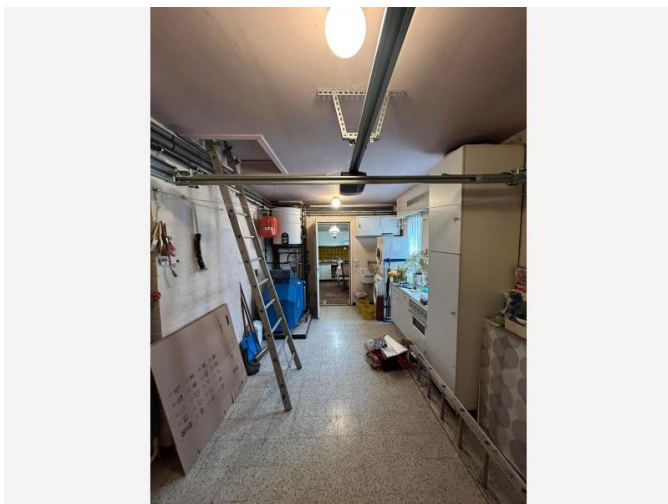
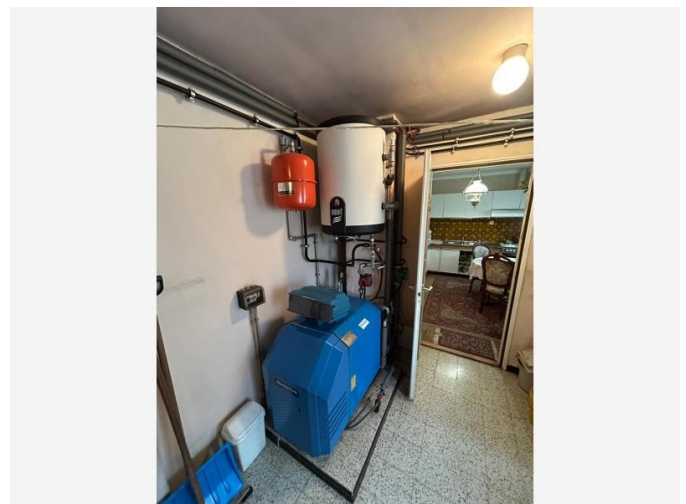
## Fiche 9: Onderdelen aan de stookketel

Beschrijving	Notitie	Terug te vinden op plannen
Fiche 9: Onderdelen aan de stookketel	<p>De materialen aan de stookketel werden gecontroleerd: dichtingen, isolerend materiaal....</p> <p>Er werden geen asbestverdachte materialen waargenomen langs het exterieur.</p> <p>Wees waakzaam bij afbraak, voor inwendige materialen.</p>	Plan 1.3: niveau 0
Fiche 10: Kit aan de ramen en deuren, geen asbest	<p>Kit aanwezig tussen glas en profiel en tussen profiel en wand opening.</p> <p>Kit op basis van silicone.</p> <p>Geen asbest waarneembaar aan alle ramen en deuren.</p>	Plan 1.3: niveau 0
