# Asbestinventarisatetest

Steenardestraat 32, 9051 Gent

Attestnummer : 20260414-000347.000

# Zone 1: Hoofdgebouw

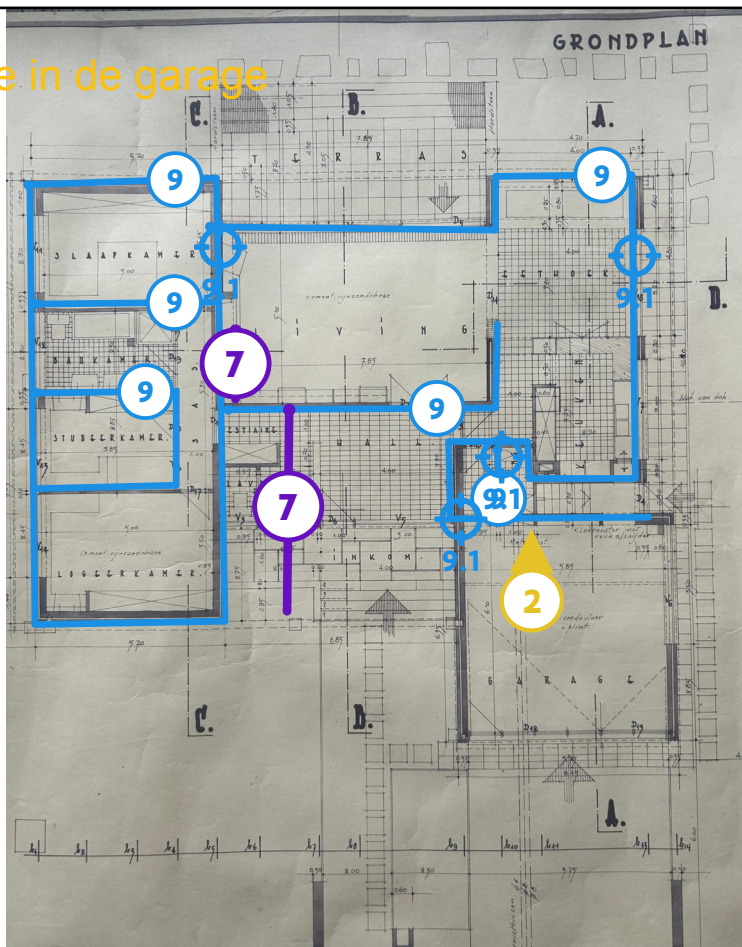
## Plan 1.3: niveau 0

Beschrijving	Type	Actie
2. Bakeliet tellerkast	Asbestmateriaal	Zorgvuldig beheren
6. Verlaagde plafonds	Advies	-
7. Voorzet wanden	Advies	-
9. Pleisterwerk wand met staalname	Geen asbest	-
9.1 Code: Wandpleister	Mengmonster	-

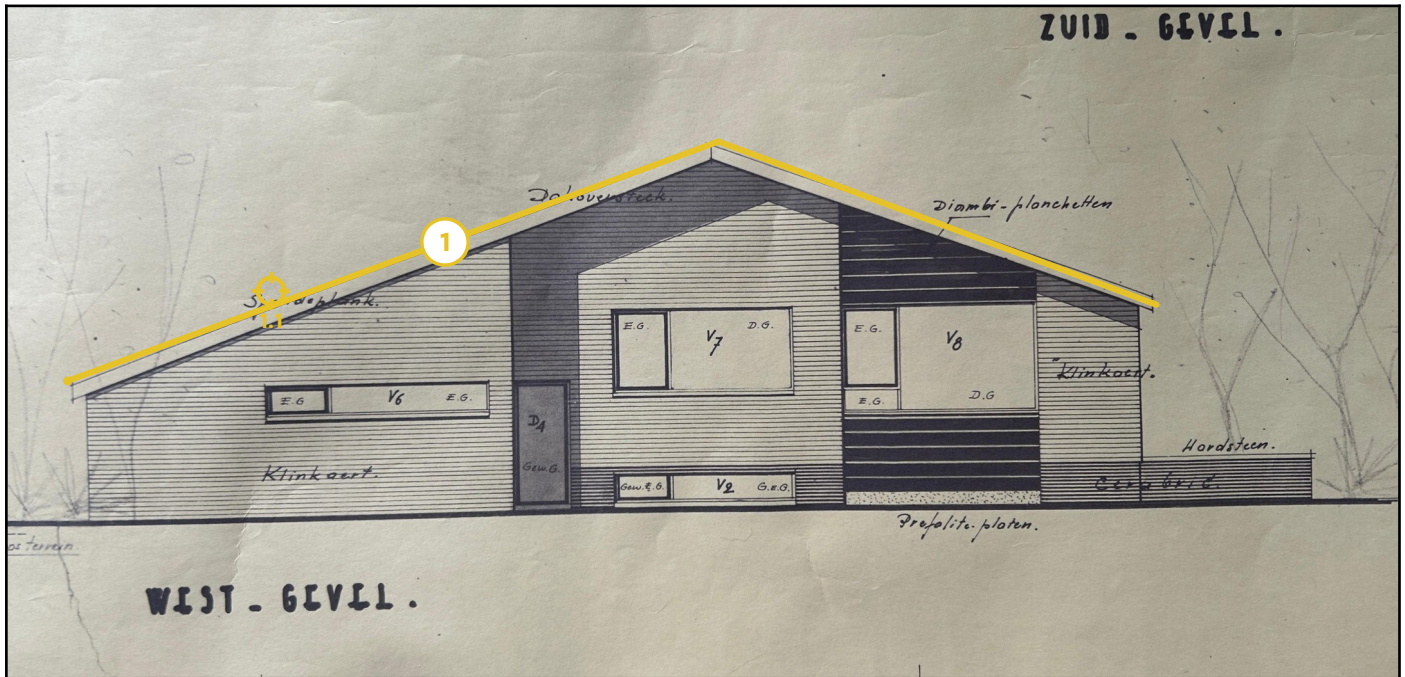
## Plan 1.6: doorsnede

Beschrijving	Type	Actie
1. Onderdak type menuiserie met staalafname	Asbestmateriaal	Zorgvuldig beheren
1.1 Code: menuiserie	Puntmonster	-

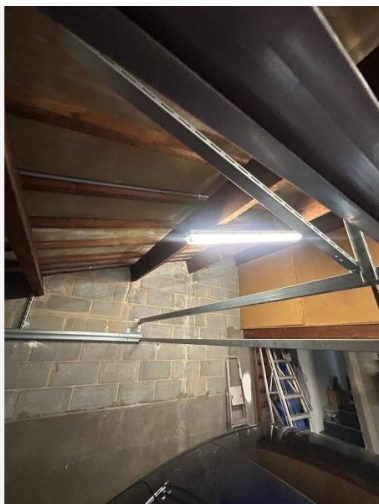
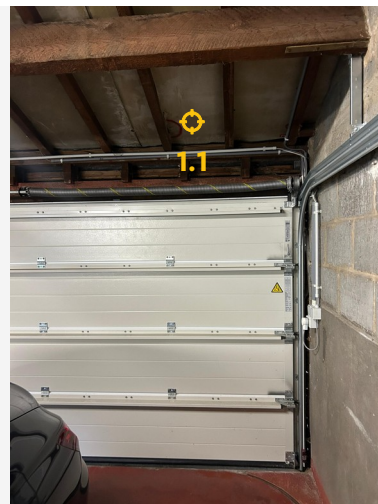
Het asbestmateriaal valt onder de mijlpaal van 2040.

Eindbeoordeling materiaalrisico	Laag materiaalrisico en/of verlaagde kans op vezelvrijgave
---------------------------------	--

Gebondenheid	Categorie 1: hechtgebonden in oorsprong
Asbestsoort (vezeltype)	Alleen chrysotiel aanwezig
Asbestconcentratie	Laag (< 50%)
Afschermingsgraad van het gehele materiaal	Geheel of deels vrij aan de binnenlucht, maar geen contact met binnenluchtstromen
Toestand van het materiaal	Licht beschadigd, licht verweerd. Intacte calciumsilicaatplaat of materiaal met categorie 3-gebondenheid

#	Type	Referentie	Resultaat
1.1	Puntmonster	menuiserite	Chrysotiel

<b>Beschrijving</b>	Onderdak type menuiserite met staalafname
<b>Omgeving</b>	Binnen
<b>Primaire drager</b>	Schuin dak
<b>Asbestmateriaal</b>	Plaat, paneel, tablet - Type Menuiserite
<b>Bindmiddel van asbestmateriaal</b>	Cement
<b>Gebondenheid op basis van bindmiddel</b>	Hecht
<b>Hoeveelheid (oppervlakte - dikte - aantal)</b>	<ul style="list-style-type: none"><li>• 180,00 m<sup>2</sup> - 0,35 cm - 1 stuk</li></ul>
<b>Totaal volume</b>	0,63 m <sup>3</sup>
<b>Eenvoudig bereikbaar</b>	Nee <ul style="list-style-type: none"><li>• Het asbestmateriaal is bedekt (uitgezonderd laag verf, coating, behang, kunststof, textiel) en het wegnemen van het bedekkende materiaal kan niet zonder het bedekkende materiaal te beschadigen.</li></ul>
<b>Bevestigingswijze</b>	<ul style="list-style-type: none"><li>• Onbekend</li></ul>
<b>Identificatiemethode</b>	Een monstername door de asbestdeskundige met laboanalyse door een asbestlabo.

- Zorg voor een veilig beheer en verwijder dit asbestmateriaal wanneer het bij werken eenvoudig bereikbaar wordt. Controleer de toestand jaarlijks op wijzigingen.

- Eenvoudige handelingen: mag via doe-het-zelf of door werknemer(s) met opleidingsattest eenvoudige handelingen  
Hechtgebonden asbest:  
Als dit materiaal verwijderd kan worden zonder het te breken, te beschadigen, dan mag met dit met eenvoudige handelingen.  
Vermijd stofvorming en stofverspreiding op elk moment van de werken. Bevochtig of fixeer het materiaal.  
Het gebruik van sneldraaiende werktuigen (boormachine, slijpschijf, hogedrukreiniger) is

- Eenvoudige handelingen: enkel door erkend asbestverwijderaar  
Indien het onderdak zou breken: schakel een erkend asbestverwijderaar in die de verwijderingsmethode zal bepalen.

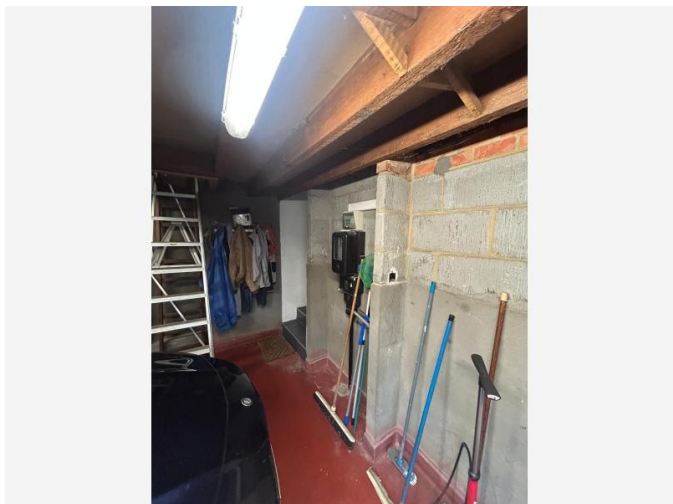
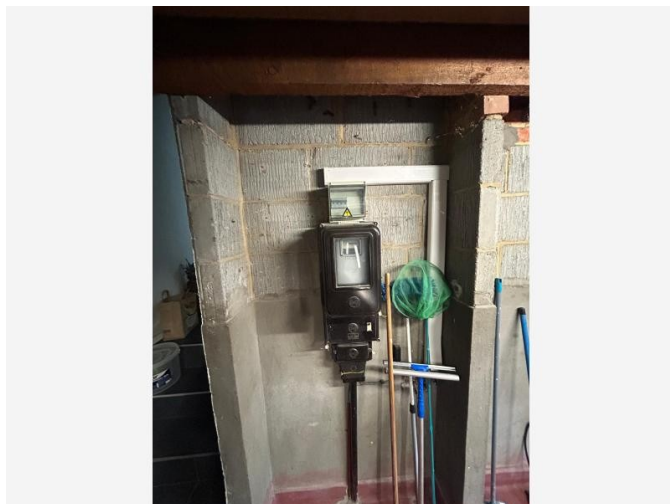
Het asbestmateriaal valt onder de mijlpaal van 2040.

Eindbeoordeling materiaalrisico	Laag materiaalrisico en/of verlaagde kans op vezelvrijgave
---------------------------------	--

Gebondenheid	Categorie 1: hechtgebonden in oorsprong
Asbestsoort (vezeltype)	Crocidoliet aanwezig
Asbestconcentratie	Laag (< 50%)
Afschermingsgraad van het gehele materiaal	Geheel of deels vrij aan de binnenlucht, maar geen contact met binnenluchtstromen
Toestand van het materiaal	Onbeschadigd, niet verweerd

Beschrijving	Bakeliet tellerkast
Omgeving	Binnen
Primaire drager	Communicatie en elektrische infrastructuur en uitrusting
Asbestmateriaal	Plaat, paneel, tablet - Type Bakeliet
Bindmiddel van asbestmateriaal	Kunststof of -hars
Gebondenheid op basis van bindmiddel	Hecht
Hoeveelheid (oppervlakte - dikte - aantal)	<ul style="list-style-type: none"><li>• 0,50 m<sup>2</sup> - 0,25 cm - 1 stuk</li></ul>
Totaal volume	0,001 m <sup>3</sup>
Eenvoudig bereikbaar	Ja
Bevestigingswijze	<ul style="list-style-type: none"><li>• Geschroefd</li></ul>
Identificatiemethode	<p>De asbestdeskundige beoordeelt het materiaal als asbestverdacht en dus asbesthoudend, en dit zonder monsternamen.</p> <p>Motivatie: De materialen behoren niet toe aan de eigenaar voor wie de asbestdeskundige de asbestinventaris uitvoert.</p>
Destructieve handeling voor identificatie	Nee
Opmerking	Aangegeven hoeveelheden en gewichten berusten louter op grove inschattingen en kunnen niet gebruikt worden in het kader van een meetstaat voor werken.

- Zorg voor een veilig beheer. Vermijd het beschadigen van het asbestmateriaal. Controleer de toestand jaarlijks op wijzigingen.
- Voer bijkomende staalname(s) uit.

- Eenvoudige handelingen: mag via doe-het-zelf of door werknemer(s) met opleidingsattest eenvoudige handelingen  
Bakeliet kan asbest bevatten. Enkel staalafname kan dit bevestigen. Een staal nemen van bakeliet valt buiten de scope van het niet destructief onderzoek.  
Tellerkast in bakeliet is eigendom van de nutsvoorzingsmaatschappij niet van de inspectielokatie.  
De nutsvoorzieningsmaatschappij is verantwoordelijk voor het wegnemen en vervangen, contacteer hen hiervoor.

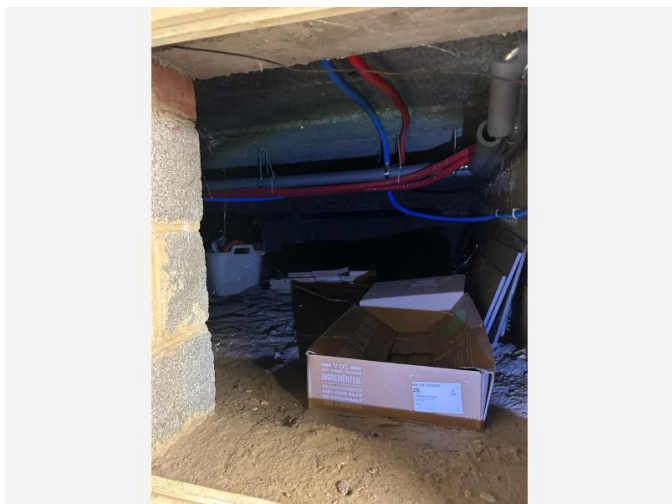
*Situeringsfoto*

**Reden:** beperkte hoogte

**Uitleg van de asbestdeskundige:** Kruipkelder

Beperkte hoogte < 1,5m

Door de beperkte hoogte kan de ADI niet alle asbestverdachte materialen waarnemen.

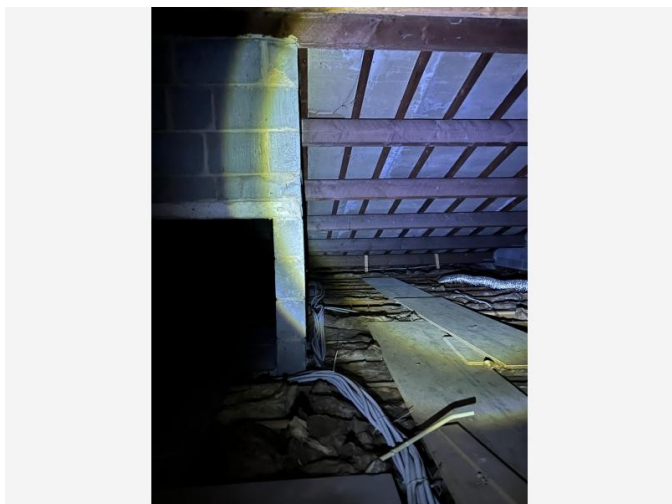
*Situeringfoto*

**Reden:** beperkte hoogte

**Uitleg van de asbestdeskundige:** Beperkte hoogte < 1,5m

Door de beperkte hoogte kan de ADI niet alle asbestverdachte materialen waarnemen.

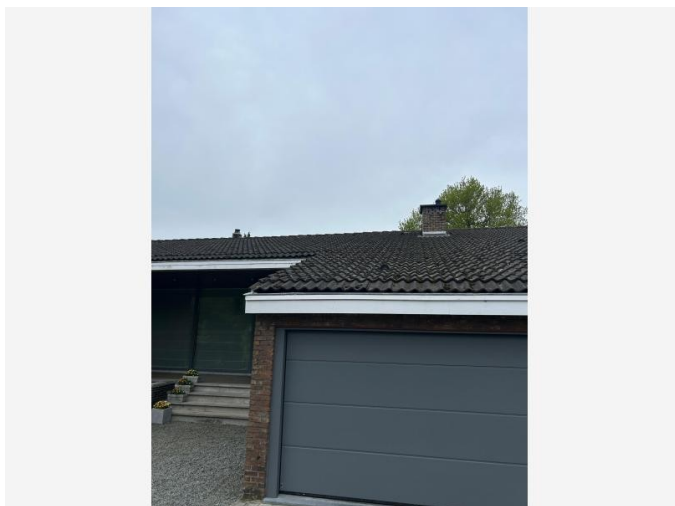
Situeringfoto

**Reden:** Het te onderzoeken materiaal situeert zich hoger dan 3,50 m te rekenen vanaf een veilige ondergrond

**Uitleg van de asbestdeskundige:** Langs het exterieur zijn geen asbestverdachte materialen waarneembaar: bakstenen.

Het interieur van de schouw kan niet gecontroleerd worden, hoger dan 3,5 m.

Bij renovatie of afbraak, waakzaam zijn voor de inwendige structuur en buizen binnen in de schouw, dit over de volledige lengte van de schouw.

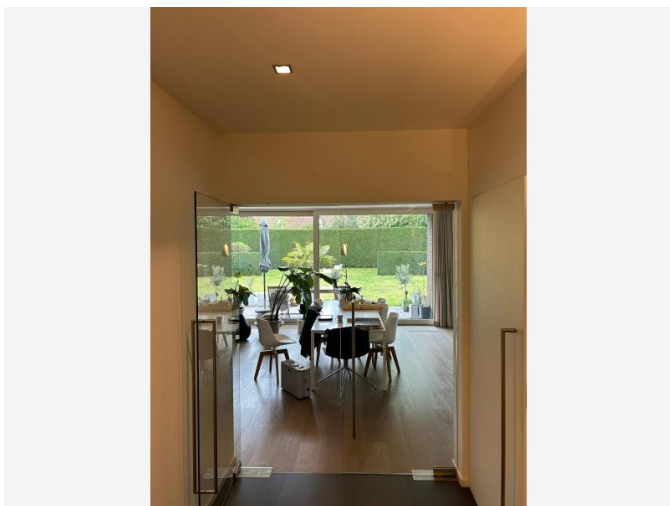
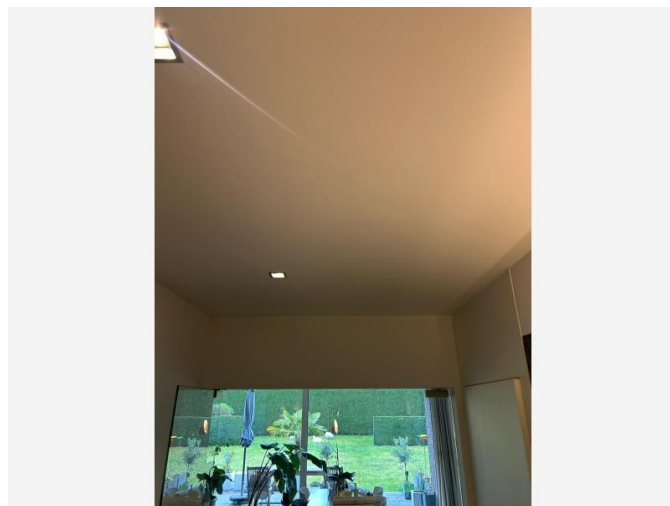
Er werden verlaagde plafonds aangebracht.

De verlaagde plafonds bestaan uit volgende materialen: gipsplaten, hout en kunststof.

De deskundige kan geen uitspraak doen over onderliggende materialen .

Op de dag van de inspectie was het materiaal van de verlaagde plafonds niet definieerbaar. (hout, gipskarton, kunststof...)

De adi is opzoek gegaan naar de smeerlaag van eventuele gipskarton platen. De smeerlagen waren niet waarneembaar.

Daarbij kan een aanvullend destructief onderzoek uitsluitel bieden .

Wees waakzaam bij afbraak.

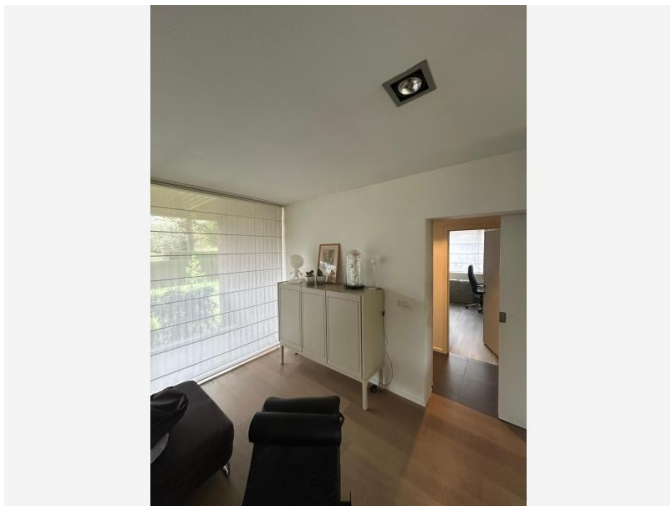
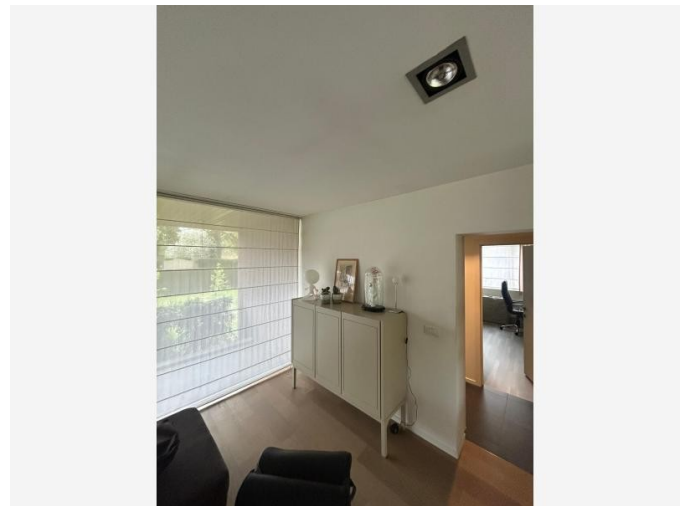
Er werden voorzetwanden (valse muren) aangebracht. Als deskundige kan ik geen uitspraak doen over eventuele asbestverdachte toepassingen die aanwezig zijn of verborgen zitten achter de voorzetwanden. Bij renovaties, sloop of verbouwingen is het aan te raden een destructieve asbestinventaris op te stellen voor deze ruimtes.

Op de dag van de inspectie was het materiaal van de voorzetwanden niet definieerbaar. (hout, gipskarton, kunststof...)

De adi is opzoek gegaan naar de smeerlaag van eventuele gipskarton platen. De smeerlagen waren niet waarneembaar.

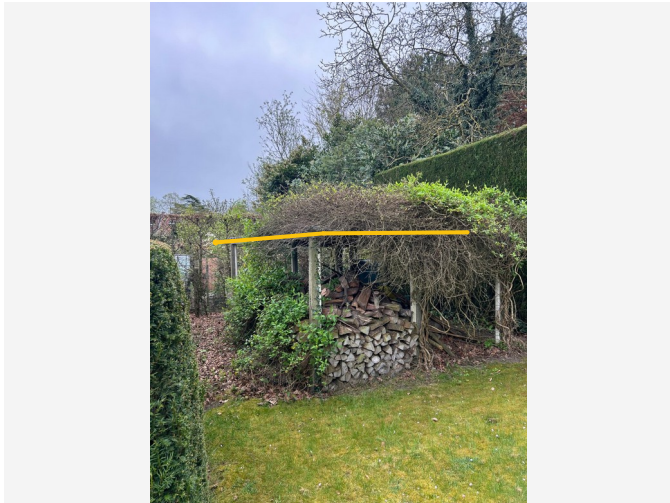
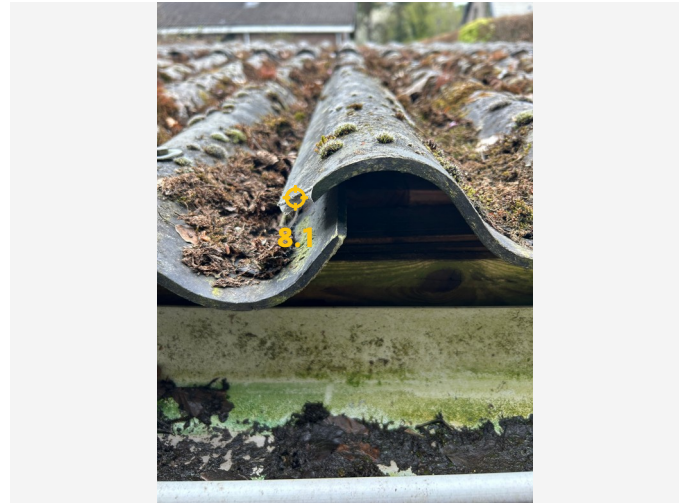
Geen asbest

#	Type	Referentie	Resultaat
8.1	Puntmonster	golfplaat tuinhuis	Geen asbest

<b>Beschrijving</b>	Golfplaat in cement met staalname
<b>Omgeving</b>	Buiten
<b>Primaire drager</b>	Schuin dak
<b>Bindmiddel van materiaal</b>	Cement
<b>Gebondenheid op basis van bindmiddel</b>	Hecht
<b>Hoeveelheid (oppervlakte - aantal)</b>	• 25,00 m <sup>2</sup> - 1 stuk
<b>Totale oppervlakte</b>	25,00 m <sup>2</sup>
<b>Identificatiemethode</b>	Een monstername door de asbestdeskundige met laboanalyse door een asbestlabo.
<b>Destructieve handeling voor identificatie</b>	Nee
<b>Opmerking</b>	Aangegeven hoeveelheden en gewichten berusten louter op grove inschattingen en kunnen niet gebruikt worden in het kader van een meetstaat voor werken.

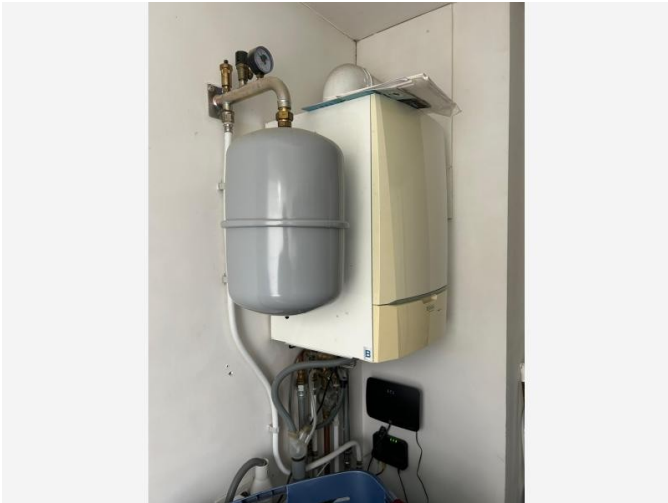
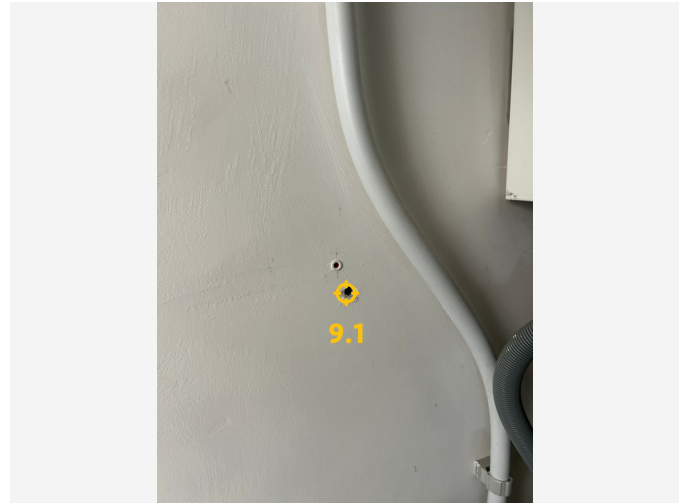
Geen asbest

#	Type	Referentie	Resultaat
9.1	Mengmonster	Wandpleister	Geen asbest

<b>Beschrijving</b>	Pleisterwerk wand met staalname
<b>Omgeving</b>	Binnen
<b>Primaire drager</b>	Binnenwand
<b>Bindmiddel van materiaal</b>	Gips - kalk
<b>Gebondenheid op basis van bindmiddel</b>	Niet-hechtgebonden
<b>Hoeveelheid (oppervlakte - dikte - aantal)</b>	• 400,00 m <sup>2</sup> - 0,40 cm - 1 stuk
<b>Totaal volume</b>	1,60 m <sup>3</sup>
<b>Identificatiemethode</b>	Een monstername door de asbestdeskundige met laboanalyse door een asbestlabo.
<b>Destructieve handeling voor identificatie</b>	Nee
<b>Opmerking</b>	<p>Aangegeven hoeveelheden en gewichten berusten louter op grove inschattingen en kunnen niet gebruikt worden in het kader van een meetstaat voor werken.</p> <p>Er werd een mengstaal van pleisterwerk genomen in volgende lokalen:</p> <p>Individuele ruimte</p> <p>Natte ruimte (keuken, badkamer)</p> <p>Stookplaats</p> <p>Trappenhal</p>
