# Asbestinventarisatetest

Maenhoutstraat 109, 9830 Sint-Martens-Latem

Attestnummer : 20260528-000239.000

**Asbestveilig** (maar mogelijk niet asbestvrij)

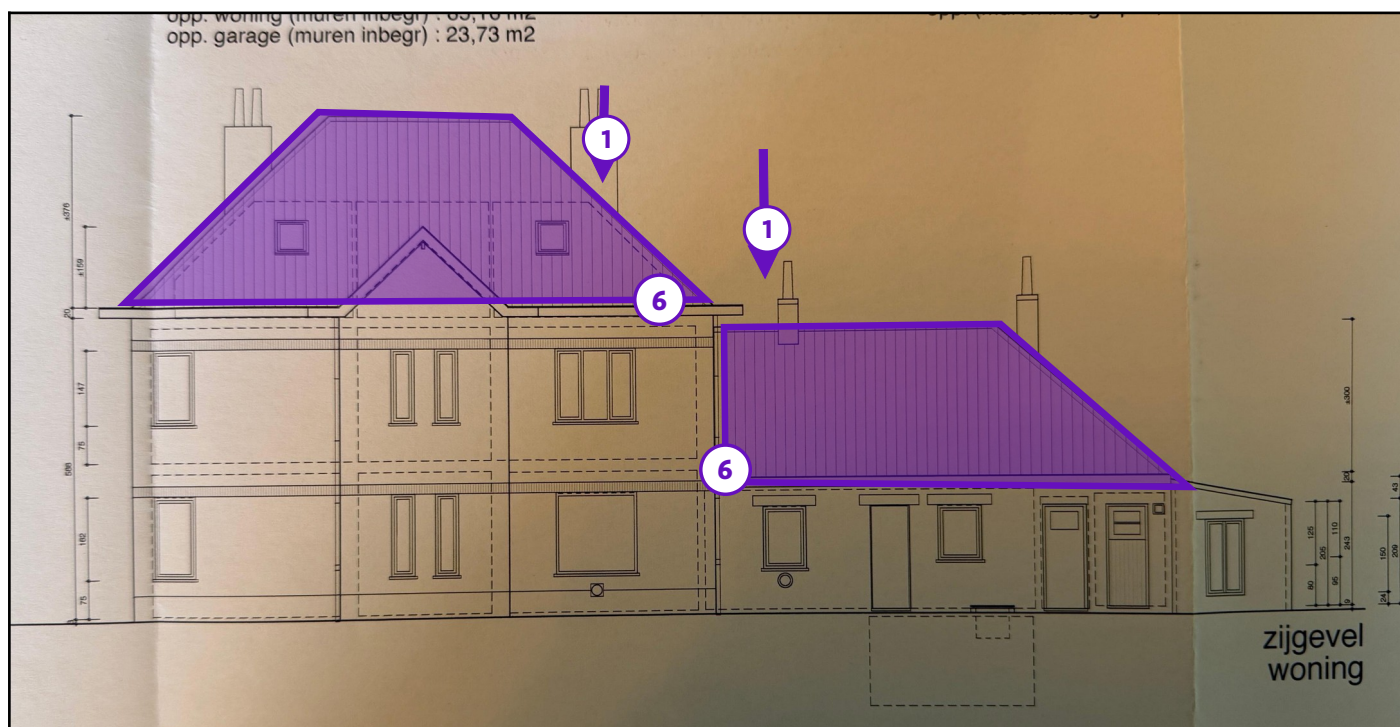
## Plan 1.9: doorsnede

**Reden:** Het te onderzoeken materiaal situeert zich hoger dan 3,50 m te rekenen vanaf een veilige ondergrond

Het interieur van de schouw kan niet gecontroleerd worden, hoger dan 3,5 m.

Bij renovatie of afbraak, waakzaam zijn voor de inwendige structuur en buizen binnen in de schouw, dit over de volledige lengte van de schouw.

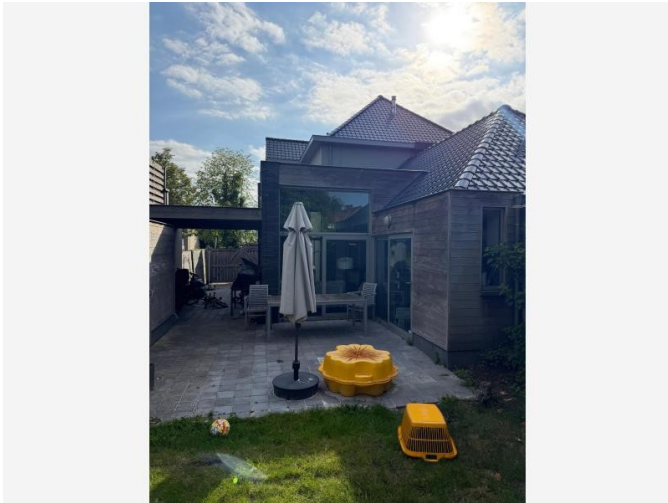
Situeringfoto

**Uitleg van de asbestdeskundige:** Langs het exterieur zijn geen asbestverdachte materialen waarneembaar: bakstenen.

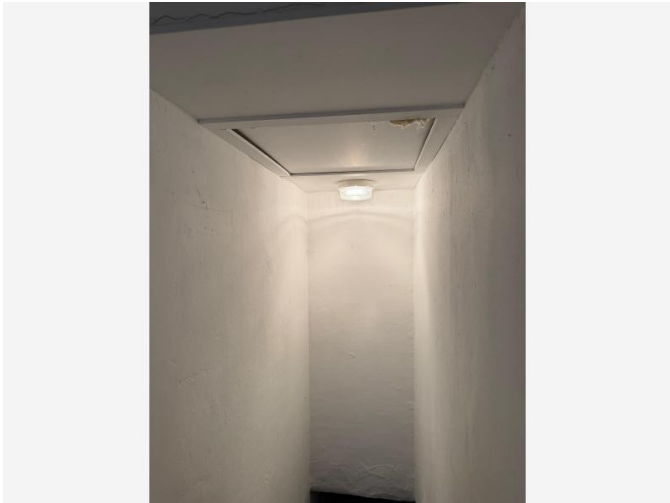
*Situeringfoto*

**Reden:** Slotvaste toegangspoort, -deur of -luik

**Uitleg van de asbestdeskundige:** De opdrachtgever is niet in staat om binnen een redelijke termijn toegang te verlenen.

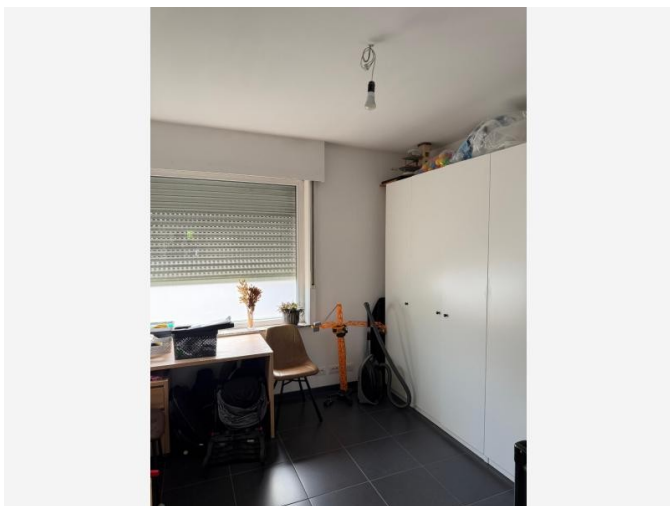
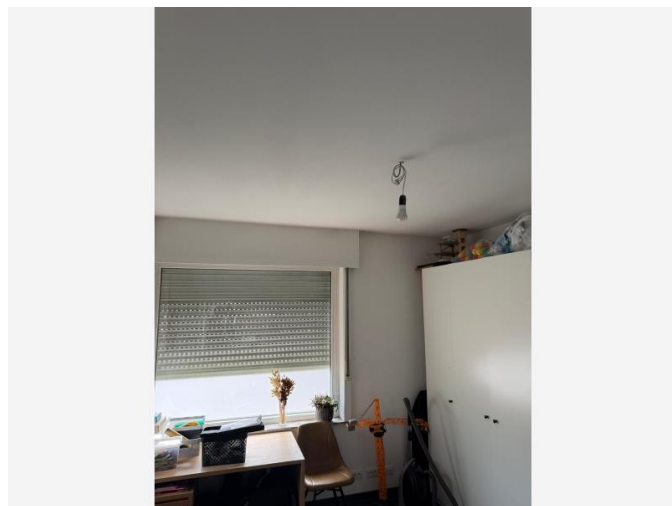
Er werden verlaagde plafonds aangebracht.

De verlaagde plafonds bestaan uit volgende materialen: gipsplaten, hout en kunststof.

De deskundige kan geen uitspraak doen over onderliggende materialen .

Op de dag van de inspectie was het materiaal van de verlaagde plafonds niet definieerbaar. (hout, gipskarton, kunststof...)

De adi is opzoek gegaan naar de smeerlaag van eventuele gipskarton platen. De smeerlagen waren niet waarneembaar.

Daarbij kan een aanvullend destructief onderzoek uitsluitel bieden .

Wees waakzaam bij afbraak.

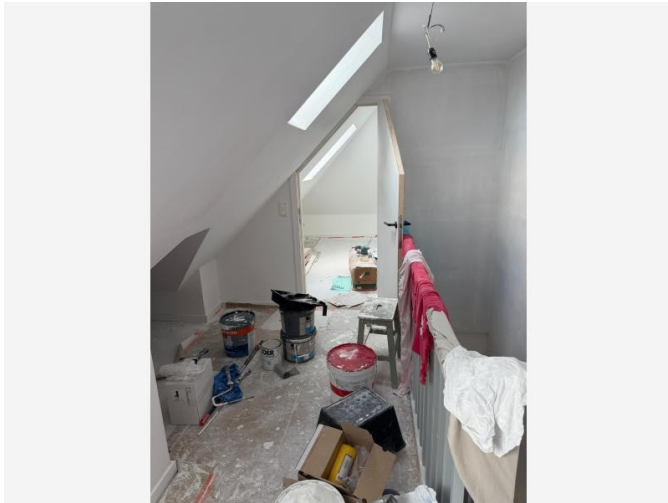
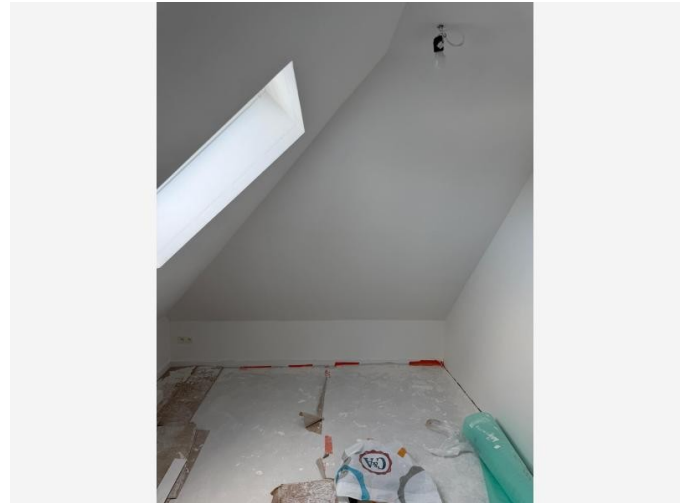
Er werden voorzetwanden (valse muren) aangebracht. Als deskundige kan ik geen uitspraak doen over eventuele asbestverdachte toepassingen die aanwezig zijn of verborgen zitten achter de voorzetwanden. Bij renovaties, sloop of verbouwingen is het aan te raden een destructieve asbestinventaris op te stellen voor deze ruimtes.

Op de dag van de inspectie was het materiaal van de voorzetwanden niet definieerbaar. (hout, gipskarton, kunststof...)

De adi is opzoek gegaan naar de smeerlaag van eventuele gipskarton platen. De smeerlagen waren niet waarneembaar.

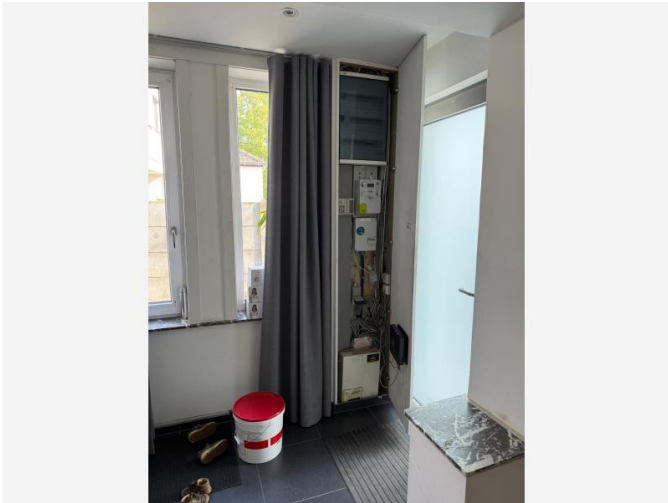
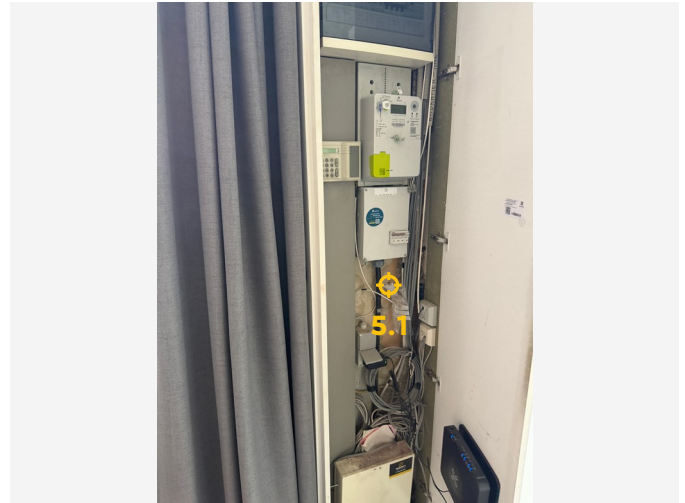
Geen asbest

#	Type	Referentie	Resultaat
5.1	Mengmonster	Wandpleister	Geen asbest
