Asbestinventarisatetest

Beeldhouwersstraat 5, 9040 Gent

Attestnummer : 20260609-000111.000

Uitgegeven op : 09.06.2026

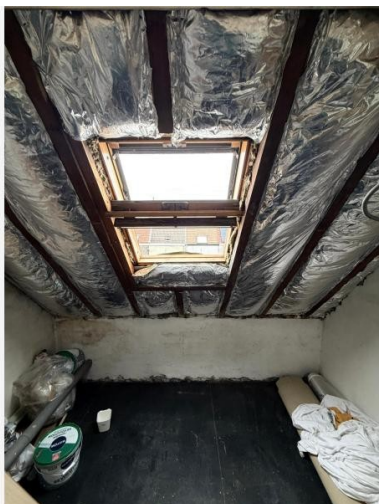
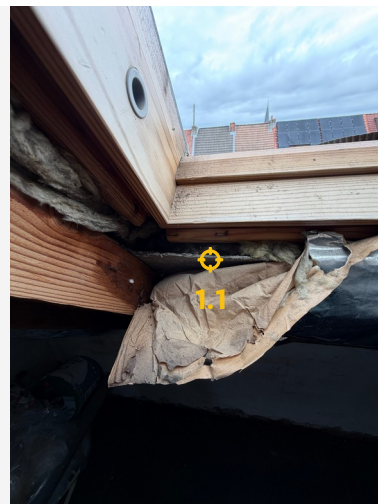
Beschrijving	Type	Actie
1. Onderdak type menuiserite met staalafname	Asbestmateriaal	Zorgvuldig beheren
1.1 Code: menuiserite	Puntmonster	-
2. Schouw	Beperking	-
6. Platte daken in epdm en - of glasvezelroofing	Overige ruimte of materiaal	-
8. Dakbedekking: dakpannen	Overige ruimte of materiaal	-

Het asbestmateriaal valt onder de mijlpaal van 2040.

Eindbeoordeling materiaalrisico	Laag materiaalrisico en/of verlaagde kans op vezelvrijgave
---------------------------------	------------------------------------------------------------

Gebondenheid	Categorie 1: hechtgebonden in oorsprong
Asbestsoort (vezeltype)	Alleen chrysotiel aanwezig
Asbestconcentratie	Laag (< 50%)
Afschermingsgraad van het gehele materiaal	Geheel of deels vrij aan de binnenlucht, maar geen contact met binnenluchtstromen
Toestand van het materiaal	Licht beschadigd, licht verweerd. Intacte calciumsilicaatplaat of materiaal met categorie 3-gebondenheid

#	Type	Referentie	Resultaat
1.1	Puntmonster	menuiserite	Chrysotiel

Beschrijving	Onderdak type menuiserite met staalafname
Omgeving	Grenst aan binnen- en buitenlucht
Primaire drager	Schuin dak
Asbestmateriaal	Plaat, paneel, tablet - Type Menuiserite
Bindmiddel van asbestmateriaal	Cement
Gebondenheid op basis van bindmiddel	Hecht
Hoeveelheid (oppervlakte - dikte - aantal)	<ul style="list-style-type: none">• 50,01 m² - 0,35 cm - 1 stuk
Totaal volume	0,175 m ³
Eenvoudig bereikbaar	Nee <ul style="list-style-type: none">• Het asbestmateriaal is bedekt (uitgezonderd laag verf, coating, behang, kunststof, textiel) en het wegnemen van het bedekkende materiaal kan niet zonder het bedekkende materiaal te beschadigen.
Bevestigingswijze	<ul style="list-style-type: none">• Onbekend
Identificatiemethode	Een monstername door de asbestdeskundige met laboanalyse door een asbestlabo.
Destructieve handeling voor identificatie	Nee
Opmerking	Aangegeven hoeveelheden en gewichten berusten louter op grove inschattingen en kunnen niet gebruikt worden in het kader van een meetstaat voor werken.

- Zorg voor een veilig beheer en verwijder dit asbestmateriaal wanneer het bij werken eenvoudig bereikbaar wordt. Controleer de toestand jaarlijks op wijzigingen.

- Eenvoudige handelingen: mag via doe-het-zelf of door werknemer(s) met opleidingsattest eenvoudige handelingen
Hechtgebonden asbest:
Als dit materiaal verwijderd kan worden zonder het te breken, te beschadigen, dan mag met dit met eenvoudige handelingen.
Vermijd stofvorming en stofverspreiding op elk moment van de werken. Bevochtig of fixeer het materiaal.
Het gebruik van sneldraaiende werktuigen (boormachine, slijpschijf, hogedrukreiniger) is

- Eenvoudige handelingen: enkel door erkend asbestverwijderaar
Indien het onderdak zou breken: schakel een erkend asbestverwijderaar in die de verwijderingsmethode zal bepalen.

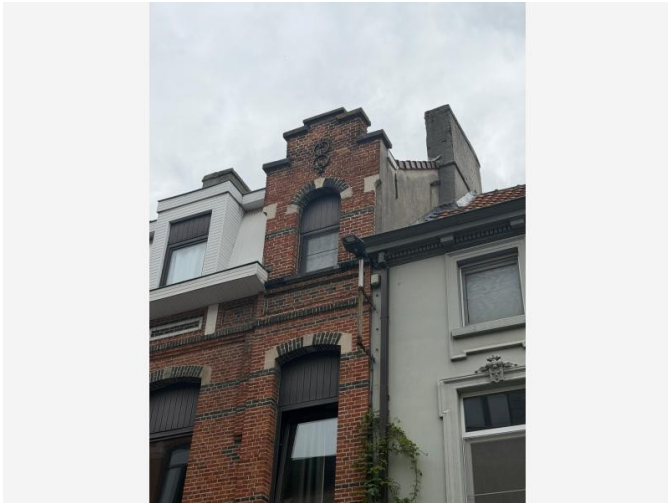
Situeringfoto

Tijdelijke beperking

Reden: Het te onderzoeken materiaal situeert zich hoger dan 3,50 m te rekenen vanaf een veilige ondergrond

Uitleg van de asbestdeskundige: Langs het exterieur zijn geen asbestverdachte materialen waarneembaar: bakstenen.

Het interieur van de schouw kan niet gecontroleerd worden, hoger dan 3,5 m.

Bij renovatie of afbraak, waakzaam zijn voor de inwendige structuur en buizen binnen in de schouw, dit over de volledige lengte van de schouw.

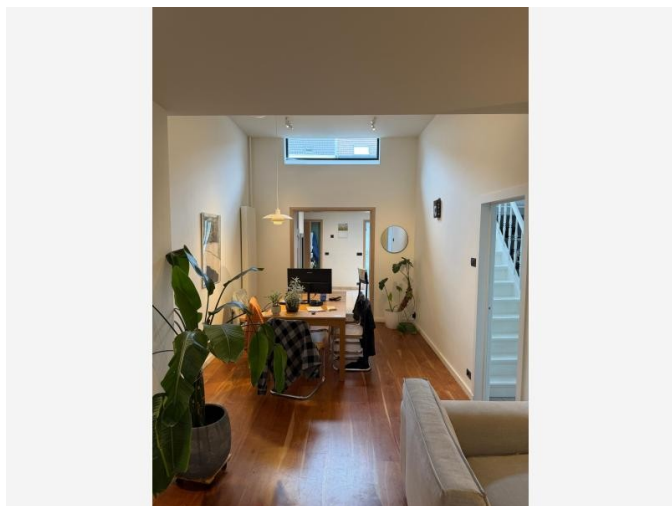
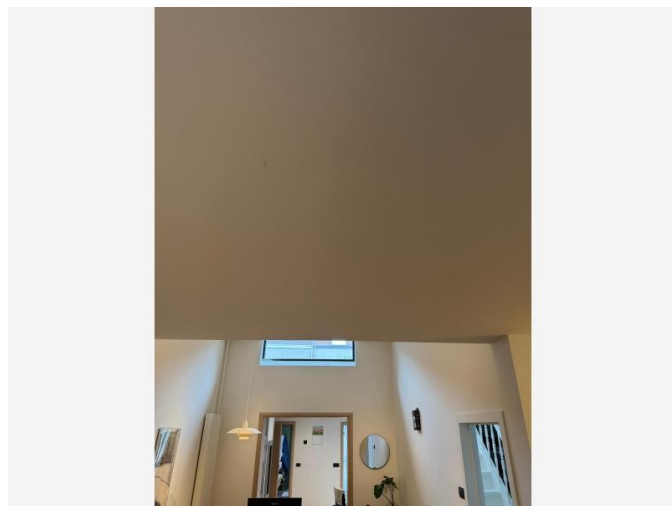
Er werden verlaagde plafonds aangebracht.

De verlaagde plafonds bestaan uit volgende materialen: gipsplaten, hout en kunststof.

De deskundige kan geen uitspraak doen over onderliggende materialen .

Op de dag van de inspectie was het materiaal van de verlaagde plafonds niet definieerbaar. (hout, gipskarton, kunststof...)

De adi is opzoek gegaan naar de smeerlaag van eventuele gipskarton platen. De smeerlagen waren niet waarneembaar.

Basis voor advies	De asbestdeskundige beoordeelt het materiaal als niet-asbestverdacht.
--------------------------	-----------------------------------------------------------------------

Daarbij kan een aanvullend destructief onderzoek uitsluitel bieden .

Wees waakzaam bij afbraak.

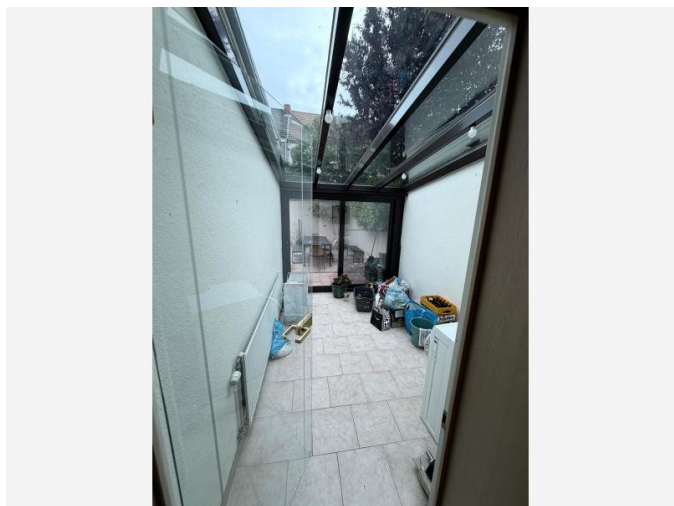
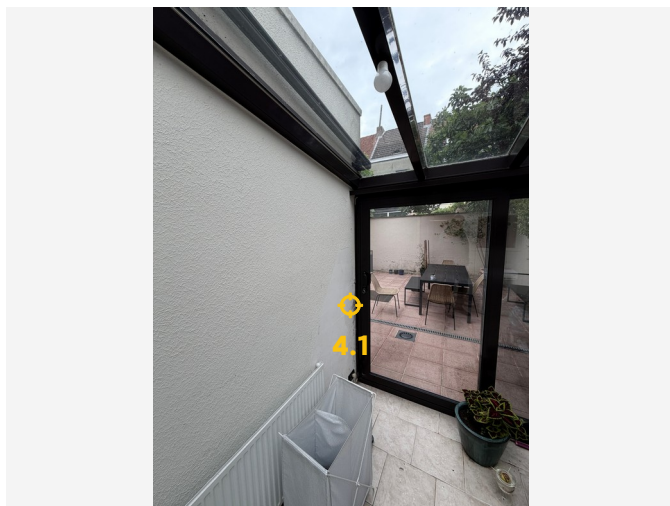
Geen asbest

#	Type	Referentie	Resultaat
4.1	Mengmonster	Wandpleister	Geen asbest

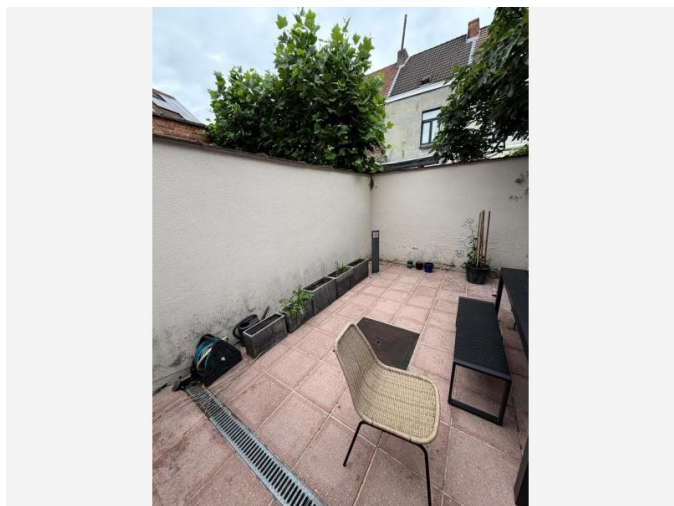
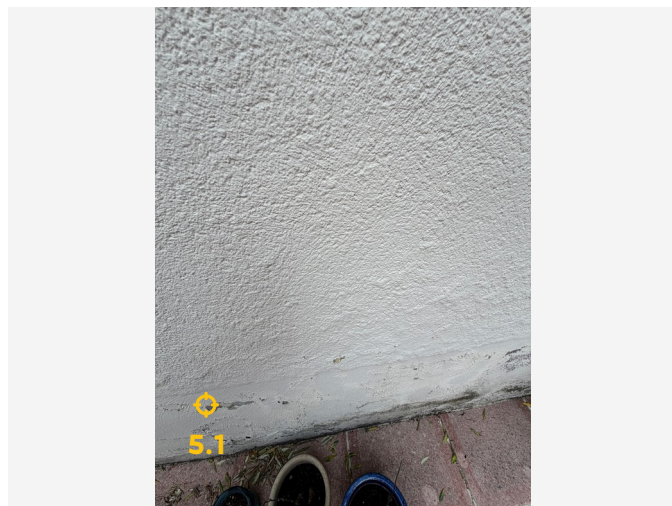
Fiche 5: Crepi

Geen asbest

#	Type	Referentie	Resultaat
5.1	Mengmonster	crepi	Geen asbest
