# Asbestinventarisatetest

Isidoor Van Kerrebroeckstraat 20, 9810 Nazareth

Attestnummer : 20240826-000348.001

**Niet-asbestveilig**

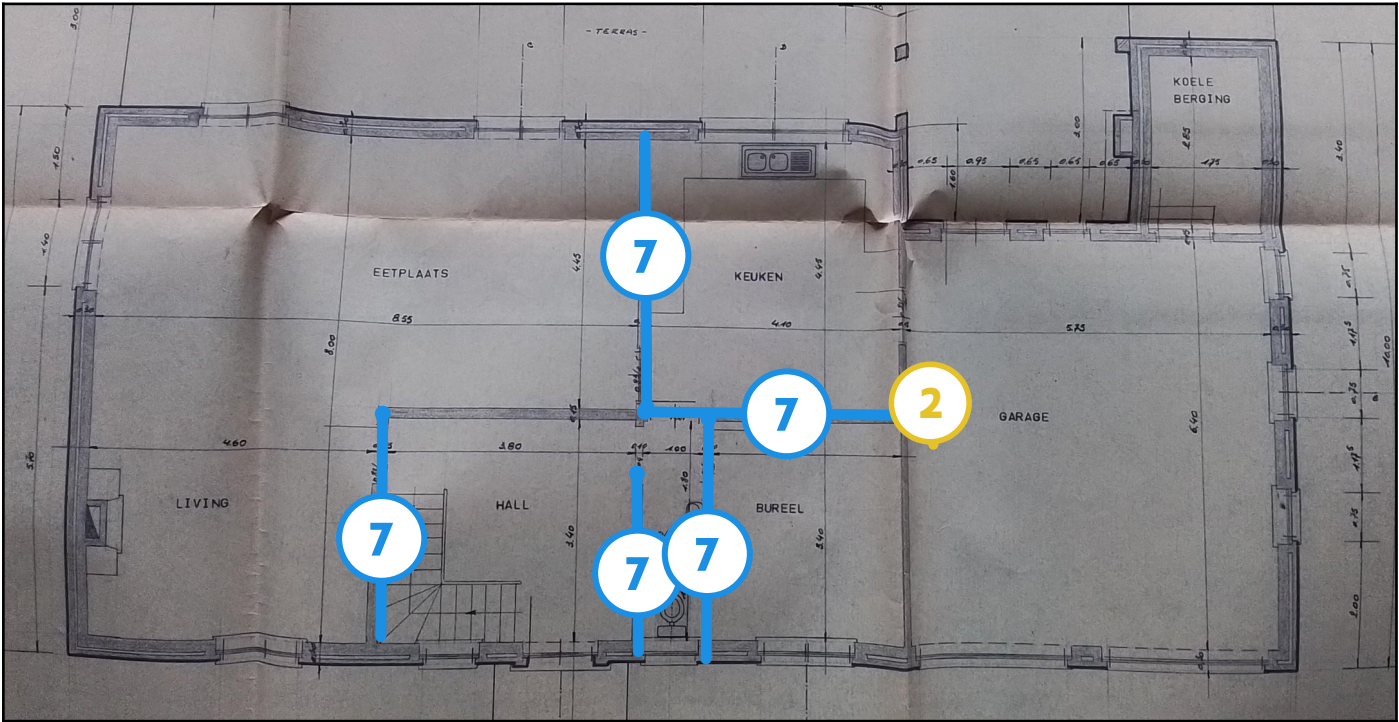
# Plan 1.1: Gelijkvloers. Pleisterwerk muren

| Beschrijving | Type | Actie |
|---|---|---|
| 2. Bakeliet elektrisch materiaal | Asbestmateriaal | Zorgvuldig beheren |

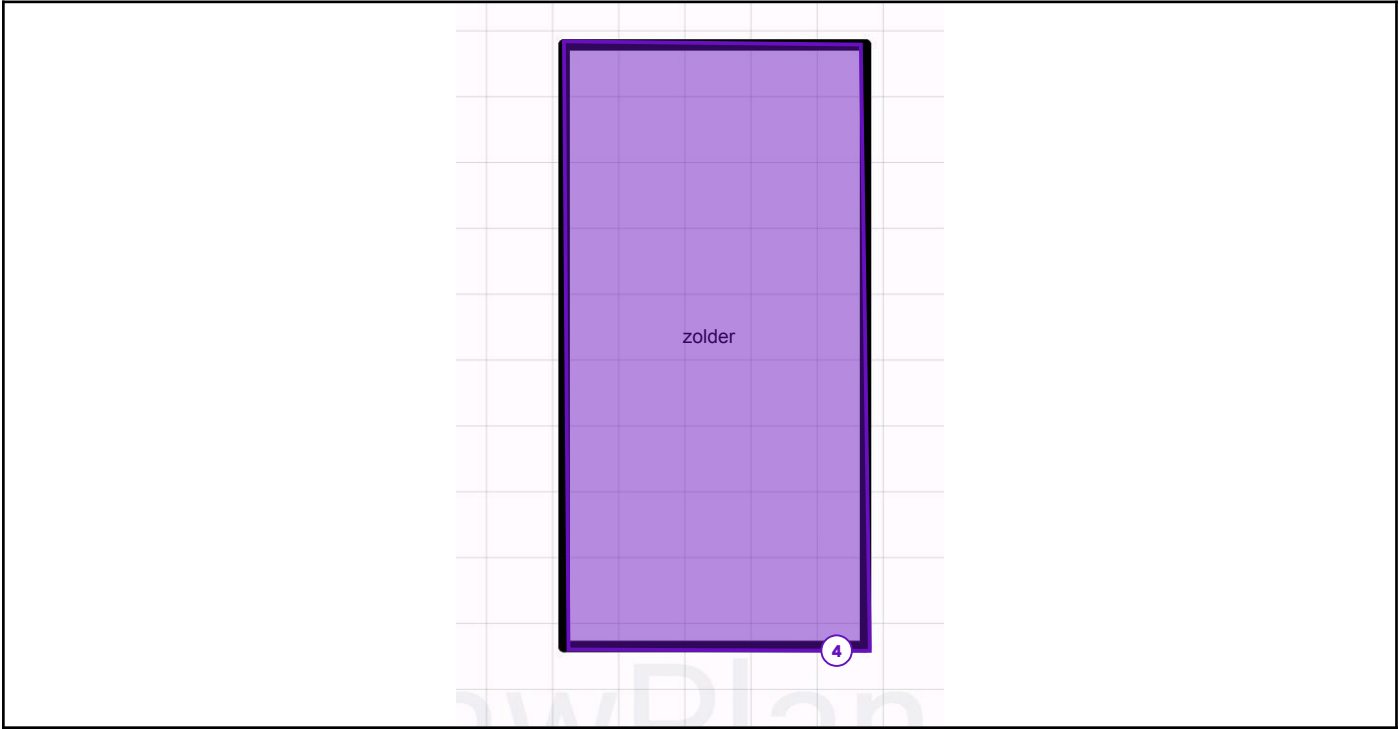
# Plan 1.5: Zolder, Onderdak

| Beschrijving | Type | Actie |
|---|---|---|
| 4. Zolder | Beperking | - |

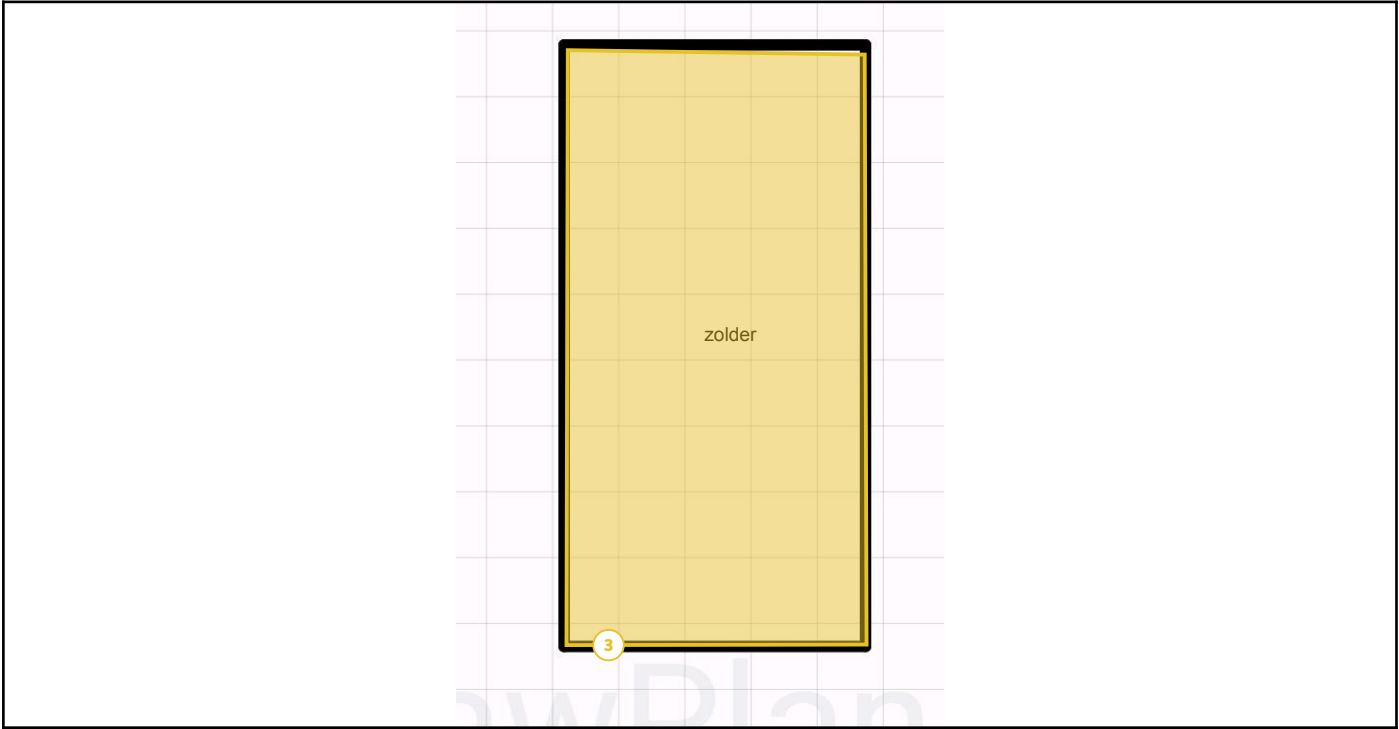
# Plan 1.6: Zolder. Onderdak

| Beschrijving | Type | Actie |
|---|---|---|
| 3. Onderdak | Asbestmateriaal | Zorgvuldig beheren |

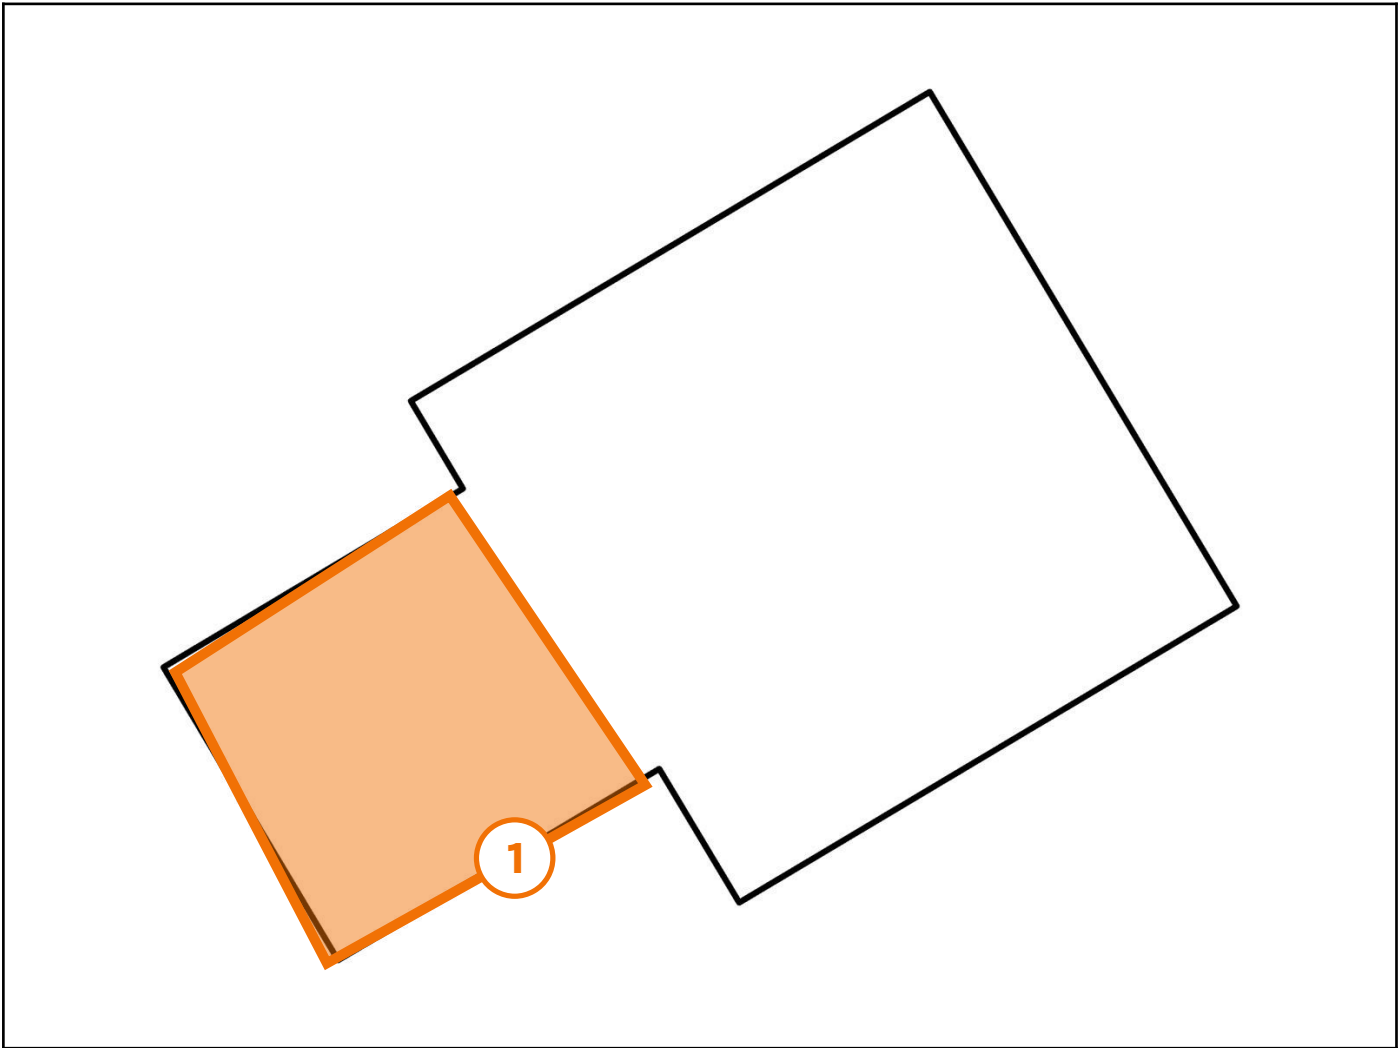
## Plan 2.1: Tuinhuis golfplaten

| Beschrijving | Type | Actie |
|---|---|---|
| 1. Golfplaten | Asbestmateriaal | <a href="#">Verwijderen</a> |

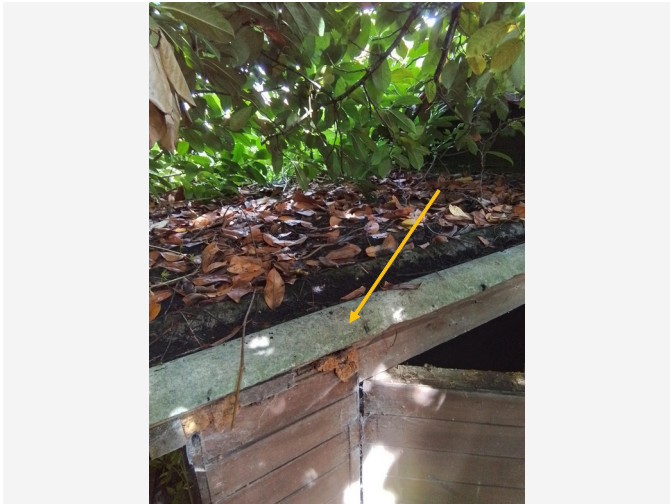
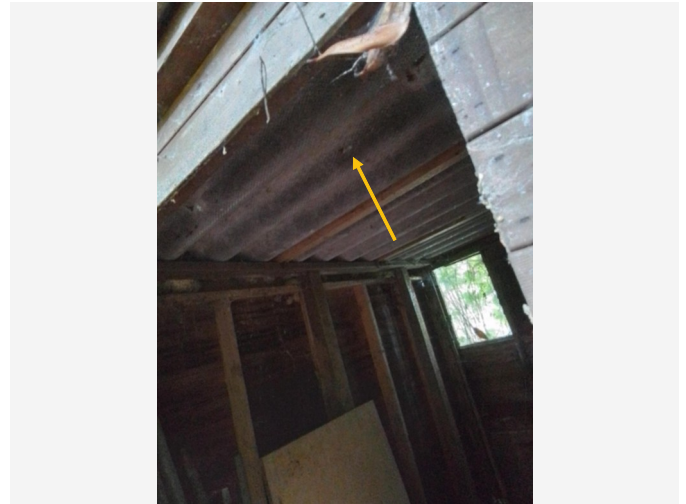
Het asbestmateriaal valt onder de mijlpaal van 2034.

| Eindbeoordeling materiaalrisico | Verhoogd materiaalrisico en/of verhoogde kans op vezelvrijgave |

| Asbestsoort (vezeltype) | Crocidoliet aanwezig |
| Toestand van het materiaal | Licht beschadigd, licht verweerd. Intact calciumsilicaatmateriaal of categorie III 'gebondenheid' |

| Beschrijving | Golfplaten |
| Asbestmateriaal | Dak- en gevelbekleding - Golfplaat |
| Hoeveelheid (oppervlakte - aantal) | • 5,00 m <sup>2</sup> - 1 stuk |

Verwijderen

- Zorg voor een veilig beheer. Vermijd het beschadigen van het asbestmateriaal. Controleer de toestand jaarlijks op wijzigingen.

- Eenvoudige handelingen: mag via doe-het-zelf of door werknemer(s) met opleidingsattest eenvoudige handelingen  
Mits de nodige voorzorgsmaatregelen genomen worden kan dit op een veilige manier worden verwijderd

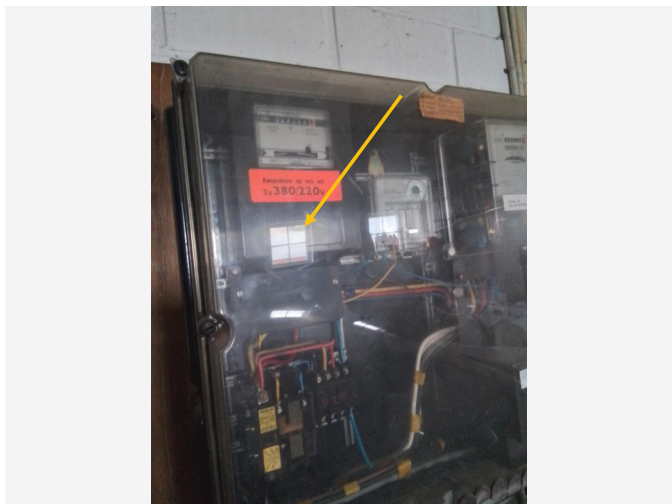
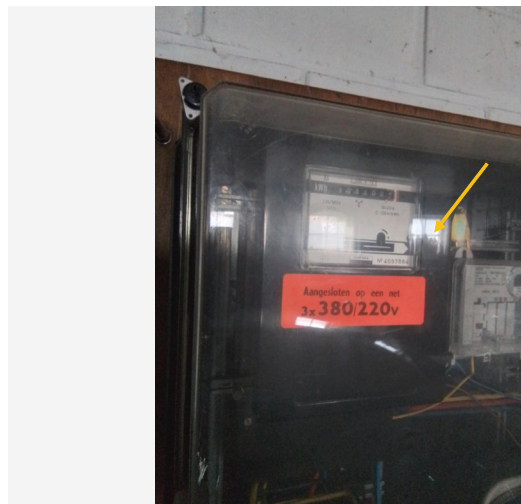
Het asbestmateriaal valt onder de mijlpaal van 2040.

| Eindbeoordeling materiaalrisico | Zeer laag materiaalrisico en/of zeer lage kans op vezelvrijgave |

| Asbestsoort (vezeltype) | Crocidoliet aanwezig |
| Toestand van het materiaal | Onbeschadigd, niet verweerd |

| Beschrijving | Bakeliet elektrisch materiaal |
| Asbestmateriaal | Plaat, paneel, tablet - Type Bakeliet |

Zorgvuldig beheren

- Zorg voor een veilig beheer. Vermijd het beschadigen van het asbestmateriaal. Controleer de toestand jaarlijks op wijzigingen.

- Eenvoudige handelingen: mag via doe-het-zelf of door werknemer(s) met opleidingsattest eenvoudige handelingen  
De meter moet door de netbeheerder worden vervangen

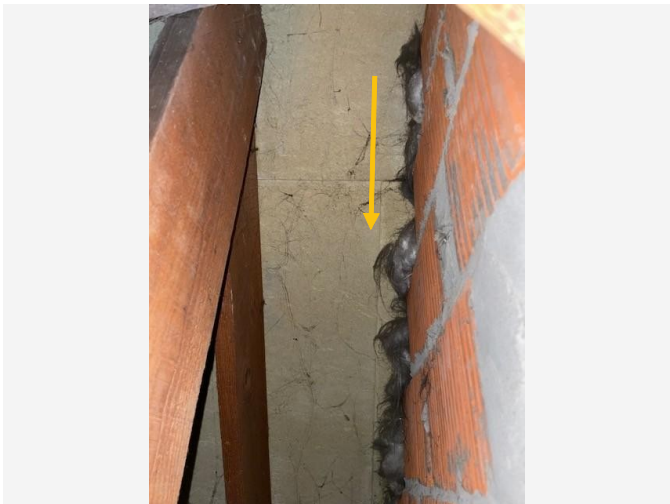
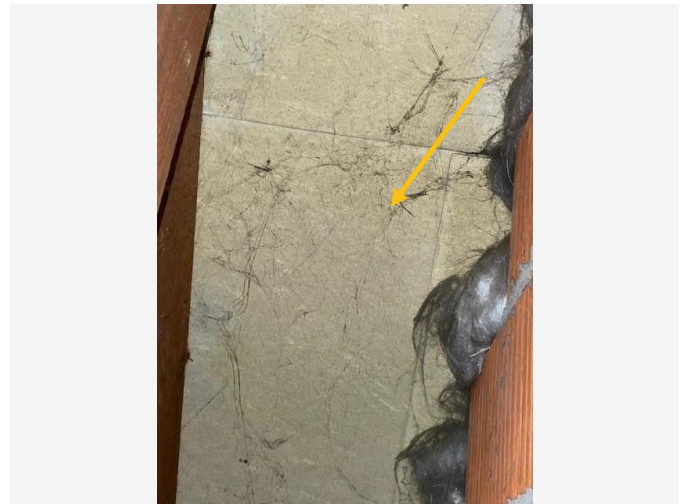
Het asbestmateriaal valt onder de mijlpaal van 2040.

| Eindbeoordeling materiaalrisico | Laag materiaalrisico en/of verlaagde kans op vezelvrijgave |

| Asbestsoort (vezeltype) | Crocidoliet aanwezig |
| Toestand van het materiaal | Onbeschadigd, niet verweerd |

| Beschrijving | Onderdak |
| Asbestmateriaal | Plaat, paneel, tablet - Type Menuiserite |
| Hoeveelheid (oppervlakte - dikte - aantal) | • 220,00 m <sup>2</sup> - 0,50 cm - 1 stuk |

Zorgvuldig beheren

- Zorg voor een veilig beheer en verwijder dit asbestmateriaal wanneer het bij werken eenvoudig bereikbaar wordt. Controleer de toestand jaarlijks op wijzigingen.

- Eenvoudige handelingen: mag via doe-het-zelf of door werknemer(s) met opleidingsattest eenvoudige handelingen  
Mits de nodige voorzorgsmaatregelen genomen worden kan dit op een veilige manier worden verwijderd zonder te breken

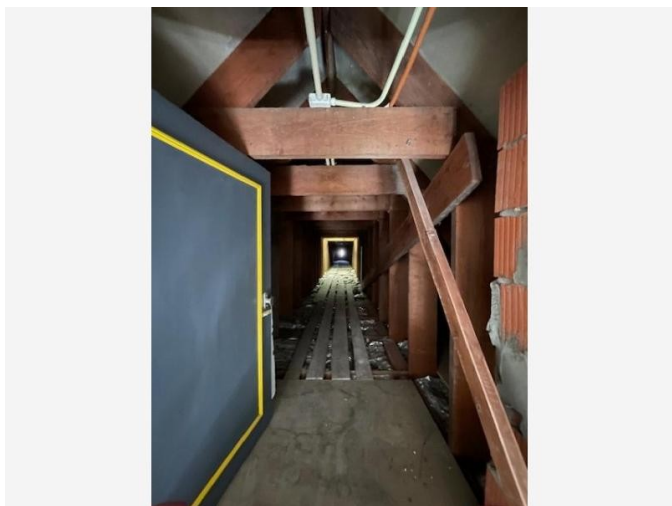
*Situeringsfoto*

### Permanente beperking

**Reden:** Het onderzoek kan niet uitgevoerd worden binnen de bepalingen van de Welzijnswet

**Uitleg van de asbestdeskundige:** De zolder is lager dan 1,5m
