# Asbestinventarisatetest

's Gravenstraat 76, 9810 Nazareth

Attestnummer : 20230426-000304.000

Uitgegeven op : 26.04.2023

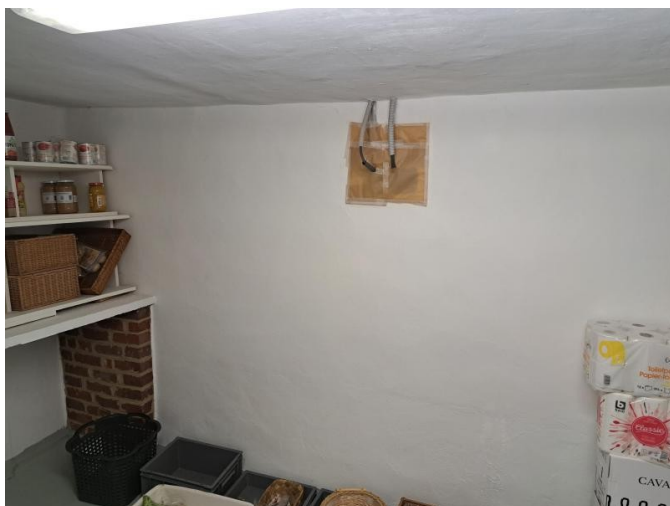
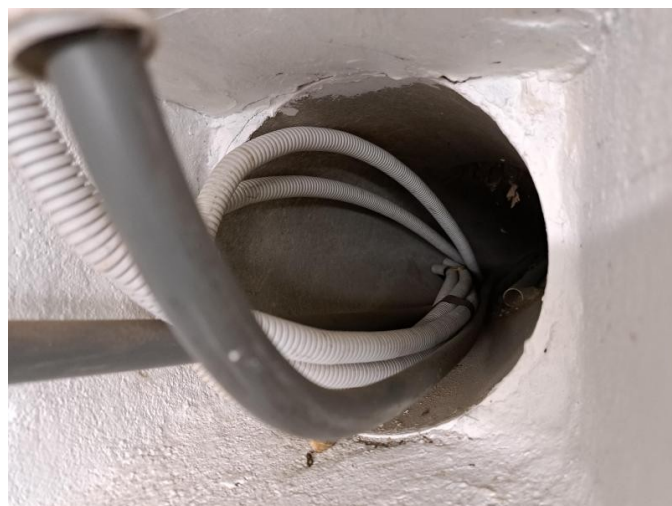
Eindbeoordeling materiaalrisico	Laag materiaalrisico en/of verlaagde kans op vezelvrijgave
---------------------------------	--

Gebondenheid	Categorie 1: hechtgebonden in oorsprong
Asbestsoort (vezeltype)	Crocidoliet aanwezig
Asbestconcentratie	Laag (< 50%)
Afschermingsgraad van het gehele materiaal	Niet stootvaste afscherming
Toestand van het materiaal	Licht beschadigd, licht verweerd. Intact materiaal type Pical – asbestboard of categorie III 'gebondenheid'

Beschrijving	Asbestcement doorvoerbuis kelder
Omgeving	Binnen
Primaire drager	Wand buitenschil
Asbestmateriaal	Buis, koker, leiding, pijp, doorvoer
Bindmiddel van asbestmateriaal	Cement
Gebondenheid op basis van bindmiddel	Hecht
Hoeveelheid (lengte - omtrek - dikte - aantal)	<ul style="list-style-type: none"><li>• 5,50 m - 65,00 cm - 1,00 cm - 1 stuk</li></ul>
Totaal volume	0,036 m <sup>3</sup>
Eenvoudig bereikbaar	Nee <ul style="list-style-type: none"><li>• Verwijdering tast de bouwkundige integriteit aan.</li></ul>
Bevestigingswijze	<ul style="list-style-type: none"><li>• Verlijmd, ingegoten, versmeerd</li></ul>

Het asbestmateriaal valt onder de mijlpaal van 2040.

- Zorg voor een veilig beheer en verwijder dit asbestmateriaal wanneer het bij werken eenvoudig bereikbaar wordt. Controleer de toestand jaarlijks op wijzigingen.

- Eenvoudige handelingen: enkel door erkend asbestverwijderaar  
De asbestcementen buisc is een hechtgebonden toepassing. Deze kan niet worden verwijderd door ze te breken. Hier mag dit niet doe-het-zelf.

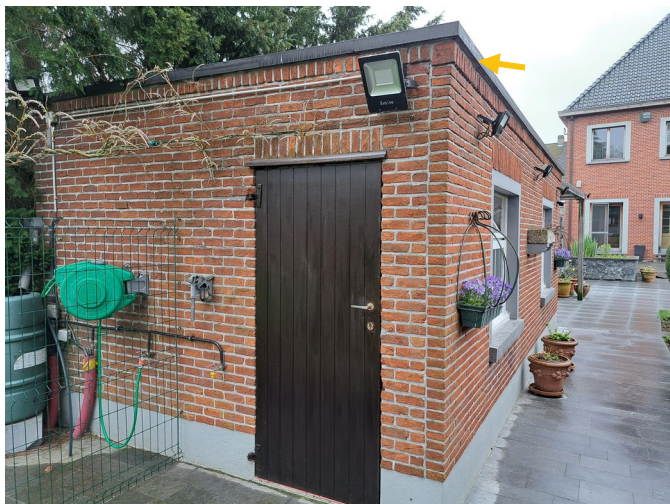
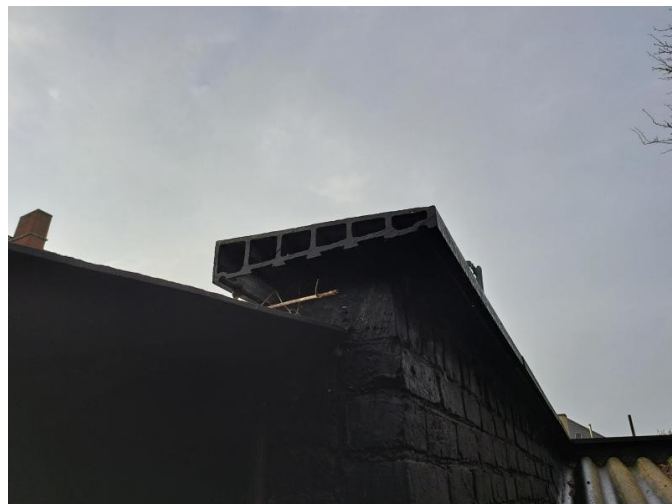
Eindbeoordeling materiaalrisico	Laag materiaalrisico en/of verlaagde kans op vezelvrijgave
---------------------------------	--

Gebondenheid	Categorie 1: hechtgebonden in oorsprong
Asbestsoort (vezeltype)	Crocidoliet aanwezig
Asbestconcentratie	Laag (< 50%)
Afschermingsgraad van het gehele materiaal	Geheel of deels vrij aan de buitenlucht
Toestand van het materiaal	Licht beschadigd, licht verweerd. Intact materiaal type Pical – asbestboard of categorie III 'gebondenheid'

Beschrijving	Dekstenen tuinhuis vijver
Omgeving	Buiten
Primaire drager	Wand buitenschil
Asbestmateriaal	Deksteen, muurkap - Hol
Bindmiddel van asbestmateriaal	Cement
Gebondenheid op basis van bindmiddel	Hecht
Hoeveelheid (oppervlakte - dikte - aantal)	• 6,50 m <sup>2</sup> - 6,00 cm - 1 stuk
Totaal volume	0,39 m <sup>3</sup>
Eenvoudig bereikbaar	Ja
Bevestigingswijze	• Verlijmd, ingegoten, versmeerd
Identificatiemethode	Vaststelling zonder monsternamen

Het asbestmateriaal valt onder de mijlpaal van 2040.

- Zorg voor een veilig beheer en verwijder dit asbestmateriaal wanneer het bij werken eenvoudig bereikbaar wordt. Controleer de toestand jaarlijks op wijzigingen.

- Eenvoudige handelingen: mag via doe-het-zelf of door werknemer(s) met opleidingsattest eenvoudige handelingen  
Dekstenen in asbestcement zijn een hechtgebonden toepassing, deze dienen voorzichtig te worden verwijderd zonder te breken/slijpen om vezelvrijgave te vermijden.

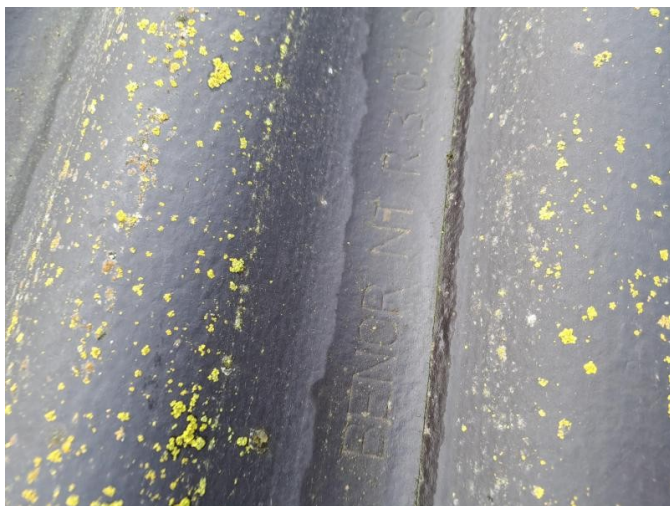
Vrije foto

Alle golfplaten op de verschillende tuinhuizen zijn voorzien van het opschrift NT.

Identificatiemethode	Vaststelling & expertise (niet-asbestverdacht)
Primaire drager	Schuin dak
(Asbest)materiaal	Dak- en gevelbekleding - Golfplaat

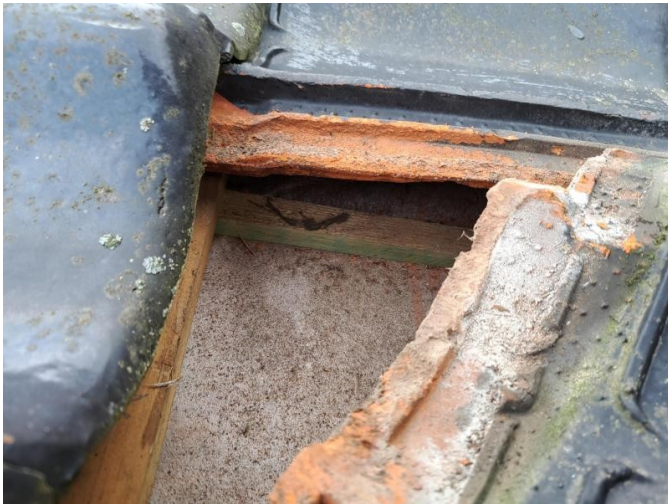
## Fiche 4: Leidingisolatie, mastiek, verwarming, onderdak

Er werd geen leidingisolatie en mastiek aangetroffen.

Het onderdak bestaat uit een PVC onderdakfolie.

De verwarmingsketel werd vernieuwd in 2014.

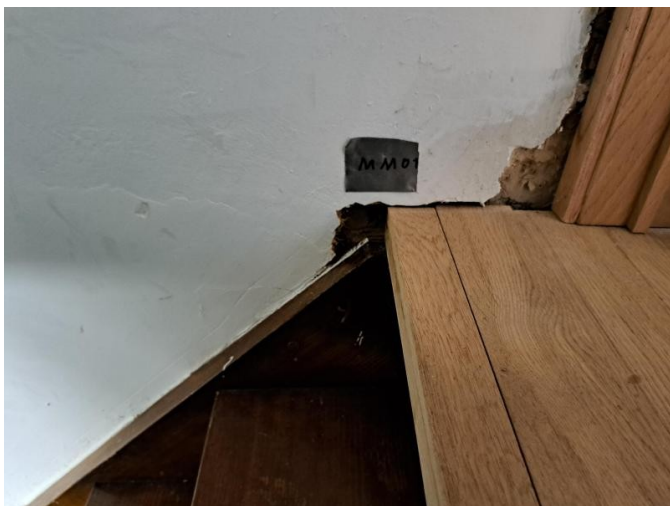
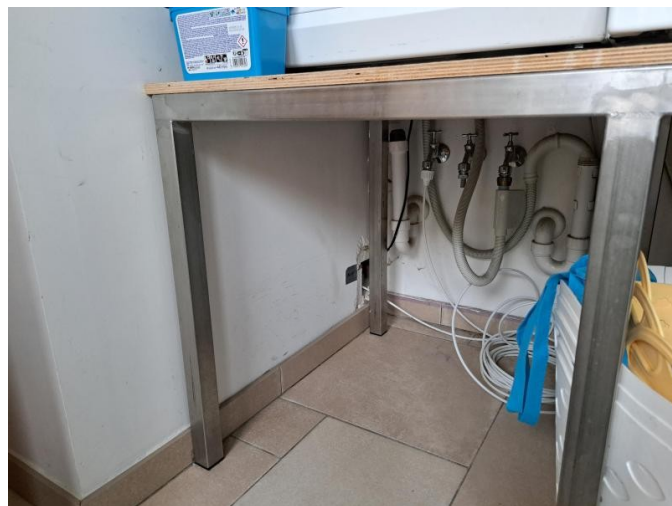
## Fiche 5: Pleister muren

Geen asbest

#	Type	Referentie	Resultaat
5.1	Mengmonster	MM01	Geen asbest

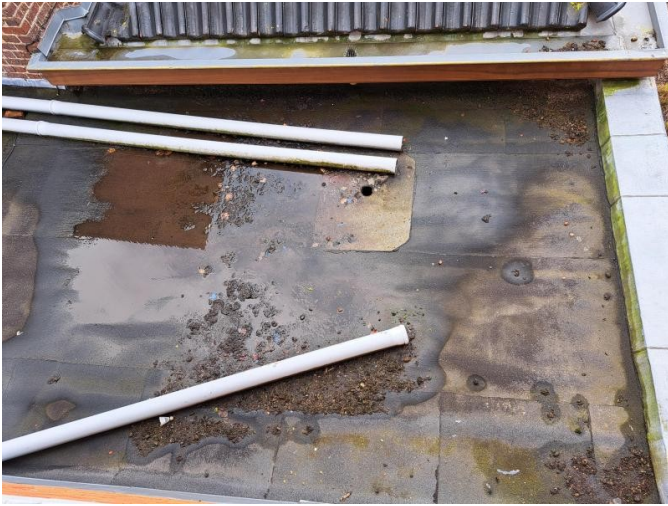
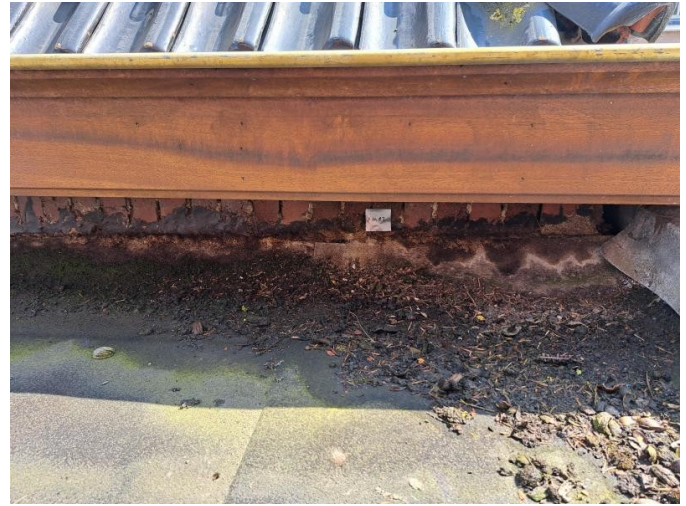
## Fiche 6: Roofing platform

Geen asbest

#	Type	Referentie	Resultaat
6.1	Puntmonster	PM01	Geen asbest

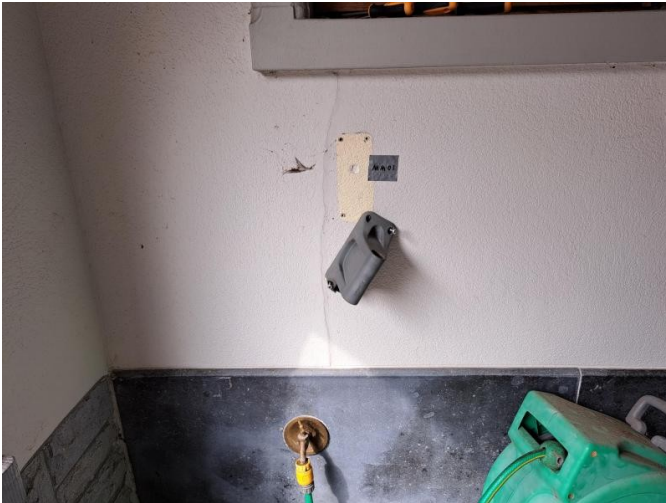
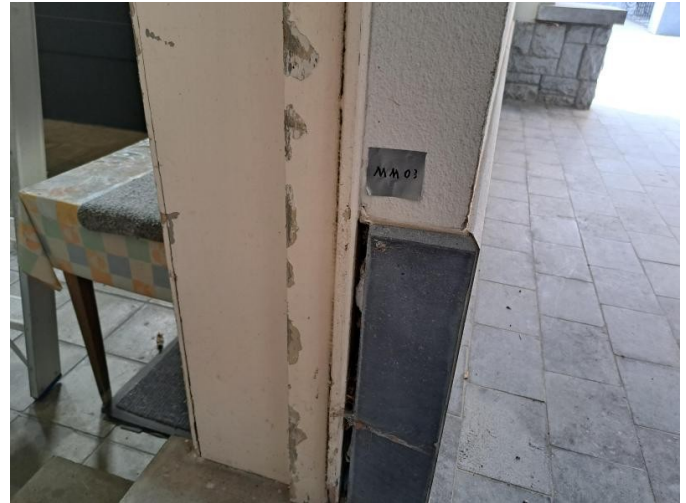
## Fiche 7: Crepi nis vooraan

Geen asbest

#	Type	Referentie	Resultaat
7.1	Mengmonster	MM03	Geen asbest

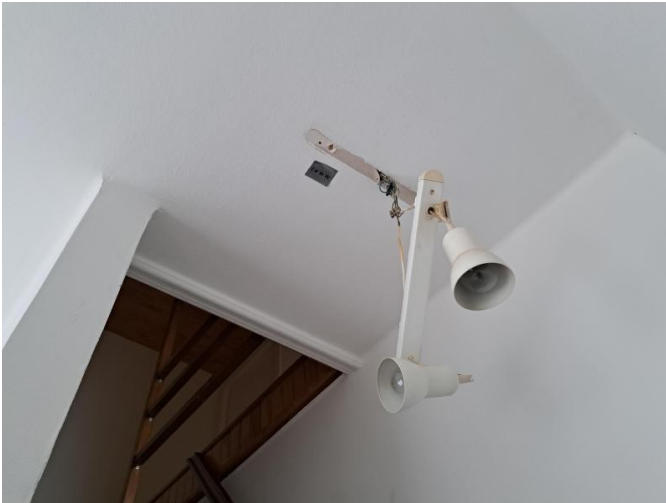
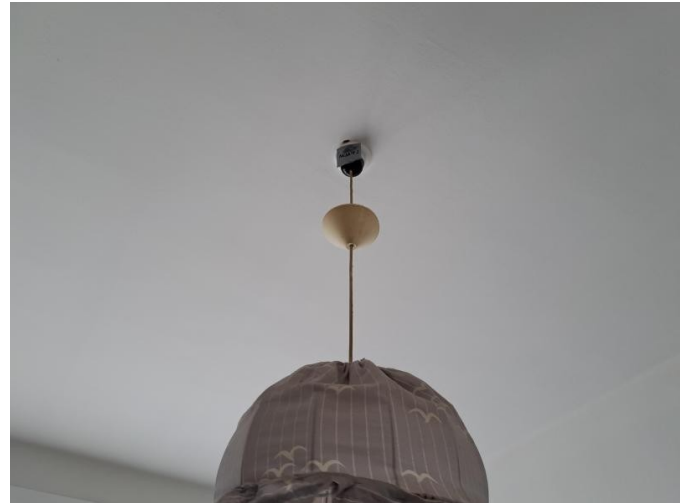
## Fiche 8: Pleister plafond

Geen asbest

#	Type	Referentie	Resultaat
8.1	Mengmonster	MM02	Geen asbest
