Asbestinventarisatetest

Pintestraat 56, 9840 De Pinte

Attestnummer : 20241012-000018.000

Uitgegeven op : 12.10.2024

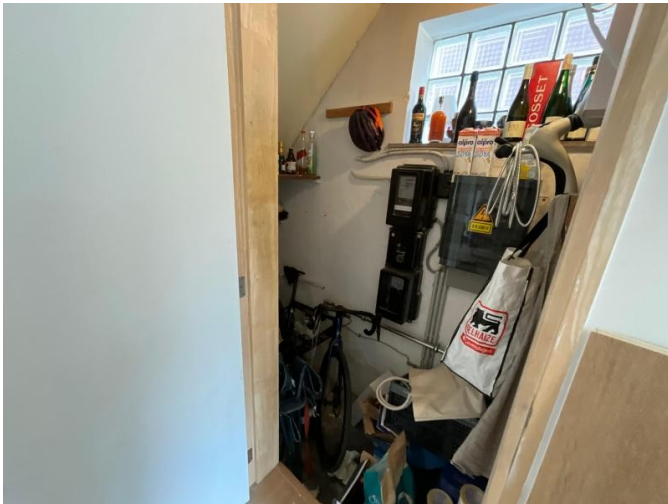
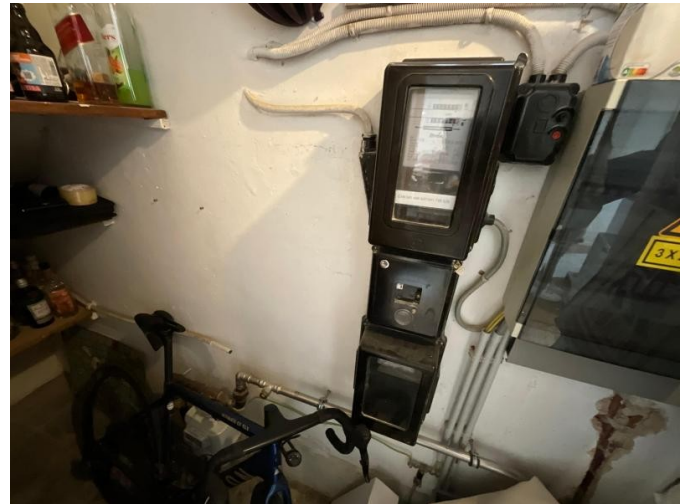
Fiche 1: 501. Uitrusting: Bakeliet elektriciteitskast netbeheerder

Asbestmateriaal

Eindbeoordeling materiaalrisico	Zeer laag materiaalrisico en/of zeer lage kans op vezelvrijgave
---------------------------------	---

Gebondenheid	Categorie 1: hechtgebonden in oorsprong
Asbestsoort (vezeltype)	Crocidoliet aanwezig
Asbestconcentratie	Laag (< 50%)
Afschermingsgraad van het gehele materiaal	Stootvaste afscherming of omkasting
Toestand van het materiaal	Onbeschadigd, niet verweerd

Beschrijving	501. Uitrusting: Bakeliet elektriciteitskast netbeheerder
Omgeving	Binnen
Primaire drager	Communicatie en elektrische infrastructuur en uitrusting
Asbestmateriaal	Plaat, paneel, tablet - Type Bakeliet
Bindmiddel van asbestmateriaal	Kunststof of -hars
Gebondenheid op basis van bindmiddel	Hecht
Hoeveelheid (oppervlakte - dikte - aantal)	• 0,20 m ² - 2,00 cm - 1 stuk
Totaal volume	0,004 m ³
Eenvoudig bereikbaar	Ja
Bevestigingswijze	• Geschroefd
Identificatiemethode	Vaststelling zonder monstername
Destructieve handeling voor identificatie	Nee

- Zorg voor een veilig beheer en verwijder dit asbestmateriaal wanneer het bij werken eenvoudig bereikbaar wordt. Controleer de toestand jaarlijks op wijzigingen.

- Eenvoudige handelingen: mag via doe-het-zelf of door werknemer(s) met opleidingsattest eenvoudige handelingen
Deze toepassing mag enkel door de netbeheerder worden verwijderd.

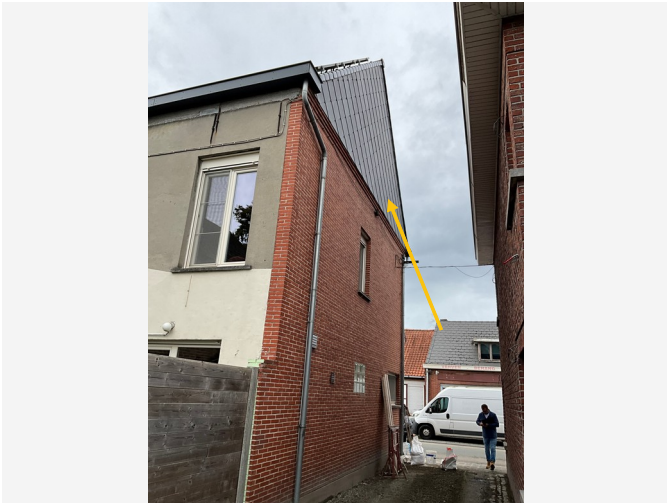
Vrije foto

De dakconstructie lijkt van vrij recente datum te zijn. Deze leien zijn bevestigd aan deze recente dakconstructie, waardoor een redelijk vermoeden kan zijn dat deze leien mee vernieuwd werden tijdens de renovatie van het dak. Bij ontmanteling van deze buitenschil dient te worden nagegaan of deze leien wel degelijk asbestvrij zijn dmv staalname.

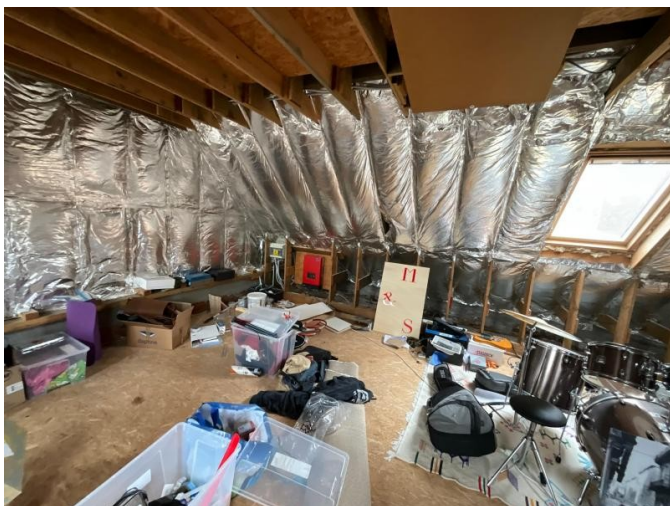
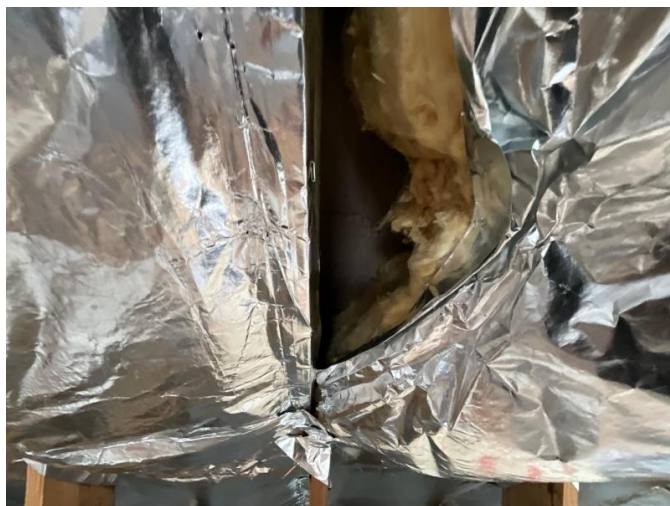
Fiche 3: 601. Onderdak niet asbesthoudend

Geen asbest

#	Type	Referentie	Resultaat
3.1	Puntmonster	601	Geen asbest

Beschrijving	601. Onderdak niet asbesthoudend
Omgeving	Binnen
Primaire drager	Schuin dak
Bindmiddel van materiaal	Cement
Gebondenheid op basis van bindmiddel	Hecht
Hoeveelheid (oppervlakte - dikte - aantal)	• 64,00 m ² - 0,50 cm - 1 stuk
Totaal volume	0,32 m ³
Identificatiemethode	Vaststelling met monstername
Destructieve handeling voor identificatie	Nee
Opmerking	<p>In geval het staal negatief is: De vaststelling dat de onderdak asbestveilig is, is gebaseerd op een puntstaal, welke door een erkend labo werd geanalyseerd. Daardoor geeft dit vooral een indicatie van de algemene asbestvrije toestand. Zo kan het voorkomen dat het dakvlakraam vanwaar er een staal werd genomen later werd geplaatst, waarbij het onderdak rond het dakvlakraam mogelijks werd vervangen. Verderop kan dan wel een asbestverdacht onderdak liggen, dat de asbestdeskundige niet altijd kan vaststellen. Anderzijds kan de achterkant van een dak asbestvrij zijn, terwijl de voorkant niet werd vervangen. Bij sloop of grondige werken en bij het (plaatselijk) verwijderen van het dak wordt aangeraden steeds bijkomende stalen te nemen van elk onderdeel.</p>

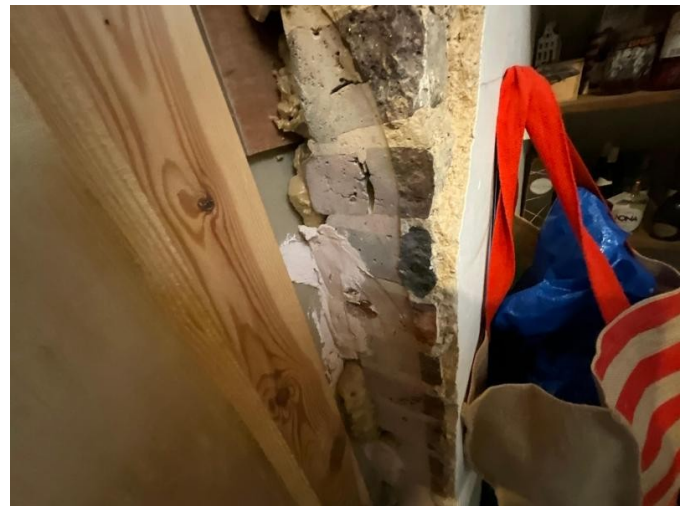
Geen asbest

#	Type	Referentie	Resultaat
4.1	Mengmonster	101	Geen asbest

Beschrijving	101. Wanden: pleisterwerk
Omgeving	Binnen
Primaire drager	Binnenwand
Bindmiddel van materiaal	Gips - kalk
Gebondenheid op basis van bindmiddel	Niet-hechtgebonden
Hoeveelheid (oppervlakte - dikte - aantal)	• 284,00 m ² - 1,00 cm - 1 stuk
Totaal volume	2,84 m ³
Identificatiemethode	Vaststelling met monsternamen
Destructieve handeling voor identificatie	Nee
Opmerking	<p>De opgegeven oppervlaktes zijn indicatief.</p> <p>De vaststelling dat de wanden asbestveilig zijn, is gebaseerd op een beperkt aantal monsterstalen welke door een erkend labo werden geanalyseerd. Daardoor geeft dit vooral een indicatie van de algemene asbestveilige toestand. De stalen werden afgenomen in de volgende ruimtes: droge ruimte, natte ruimte, traphal en stooklokaal, behalve bij gebrek aan origineel nat aangebracht pleisterwerk. Bij sloop of grondige werken en bij het (plaatselijk) verwijderen van het pleisterwerk wordt aangeraden steeds bijkomende stalen te nemen van elke muur.</p>
