Asbestinventarisatetest

Groenstraat 28, 9840 De Pinte

Attestnummer : 20230508-000180.000

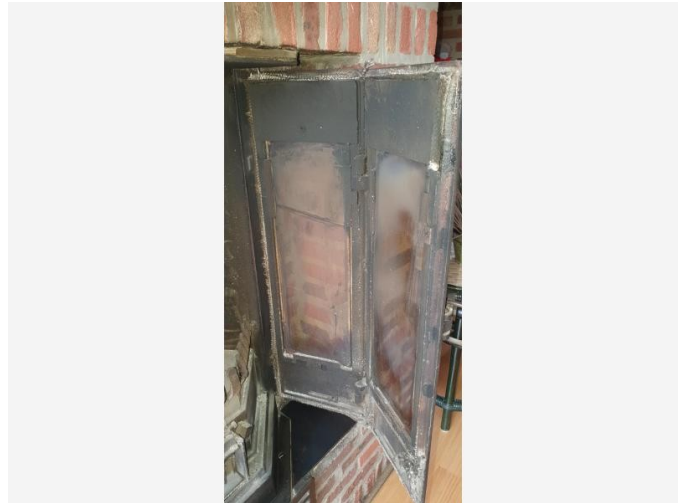
Fiche 4: Brandkoord kachel leefruimte

Geen asbest

#	Type	Referentie	Resultaat
4.1	Puntmonster	M3	Geen asbest

Beschrijving	Brandkoord kachel leefruimte
Omgeving	Binnen
Primaire drager	Ruimteverwarming
Bindmiddel van materiaal	Weinig of geen bindmiddel (textiel, bevolking, ...)

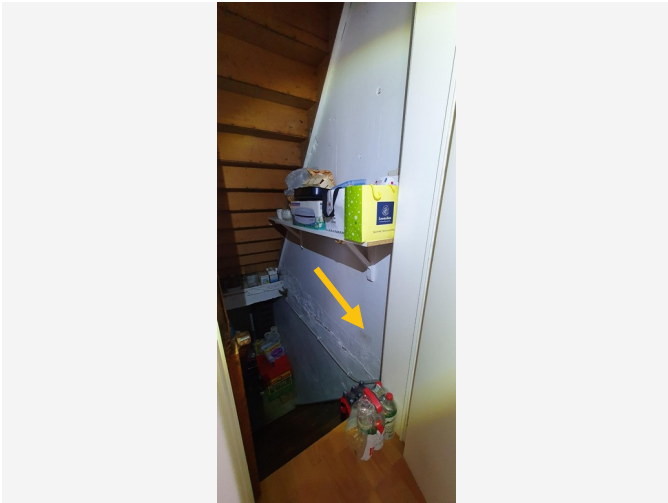
Fiche 5: Pleisterwerk muur

Geen asbest

#	Type	Referentie	Resultaat
5.1	Mengmonster	M1	Geen asbest

Beschrijving	Pleisterwerk muur
Omgeving	Binnen
Primaire drager	Binnenwand
