# Asbestinventarisatetest

Lijsterstraat 47, 9810 Nazareth

Attestnummer : 20231122-000355.000

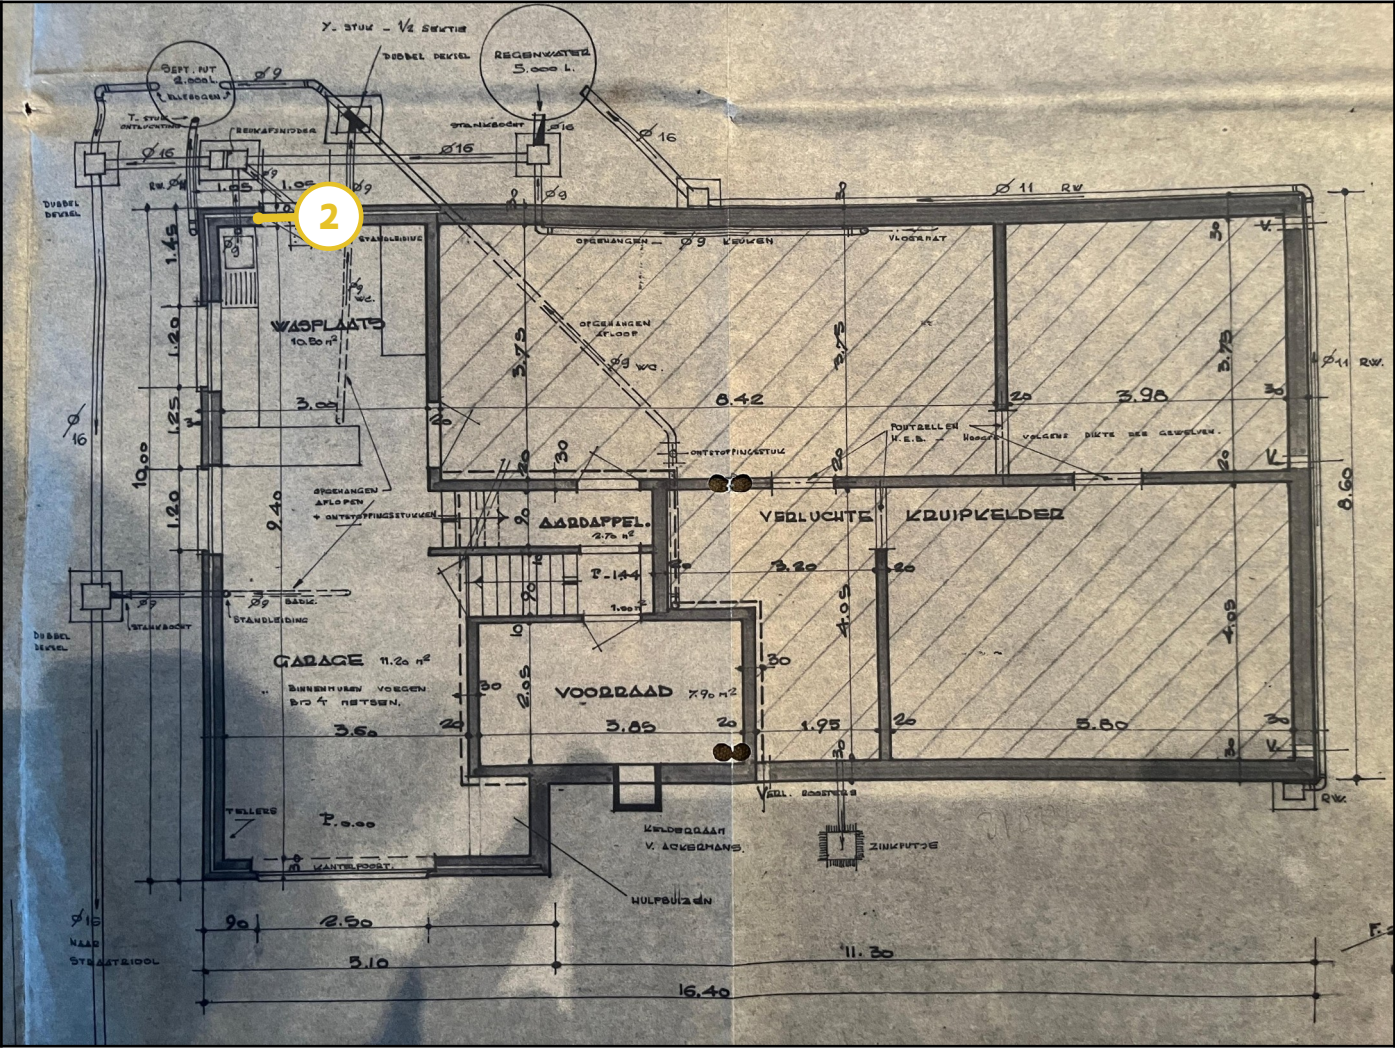
# Plan 1.1: Plan wooneenheid

| Beschrijving | Type | Actie |
|---|---|---|
| 2. Deur | Asbestmateriaal | Zorgvuldig beheren |

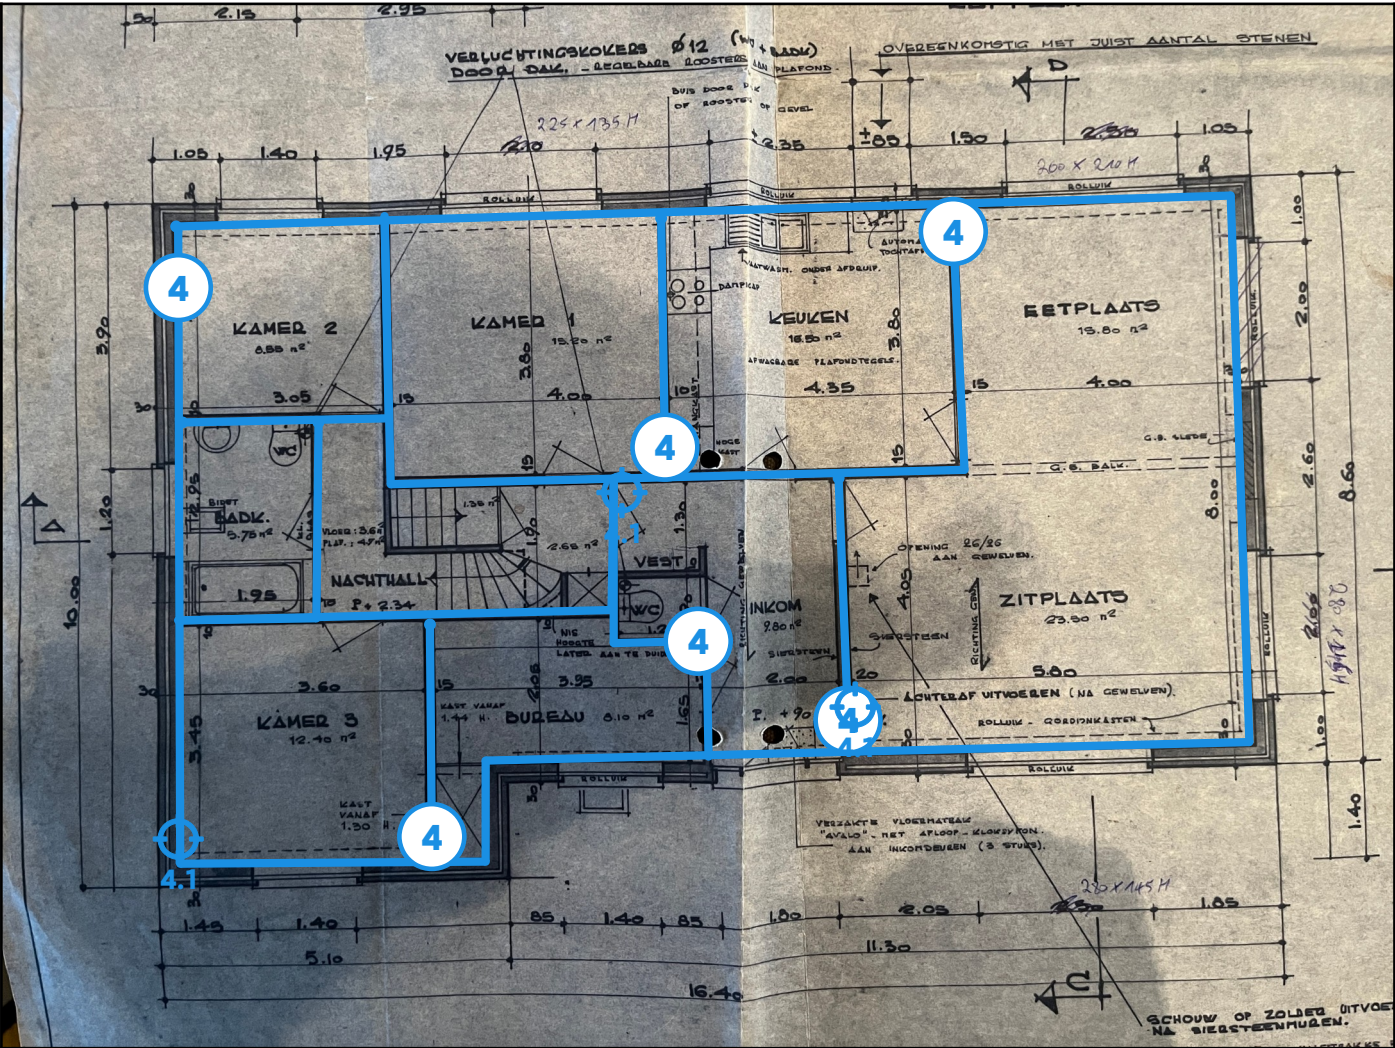
# Plan 1.2: Plan wooneenheid

| Beschrijving | Type | Actie |
|---|---|---|
| 4. Pleisterwerk - muur | Geen asbest | - |
| 4.1 Code: -1 | Mengmonster | - |

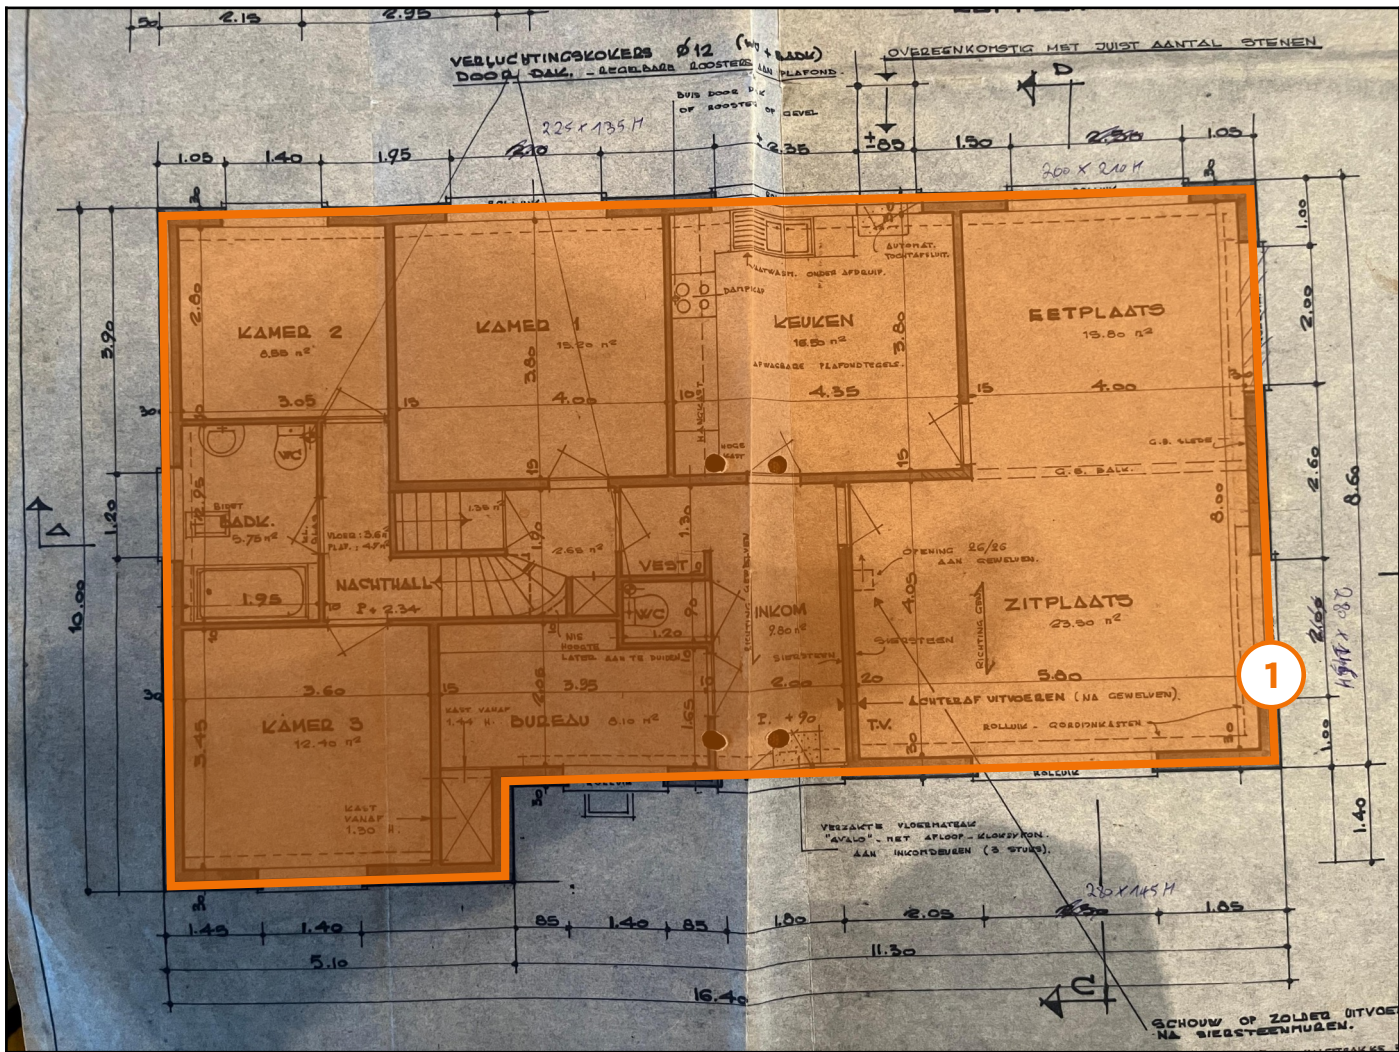
## Plan 1.3: Plan wooneenheid

| Beschrijving | Type | Actie |
|---|---|---|
| 1. Asbest lei | Asbestmateriaal | <a href="#">Verwijderen</a> |

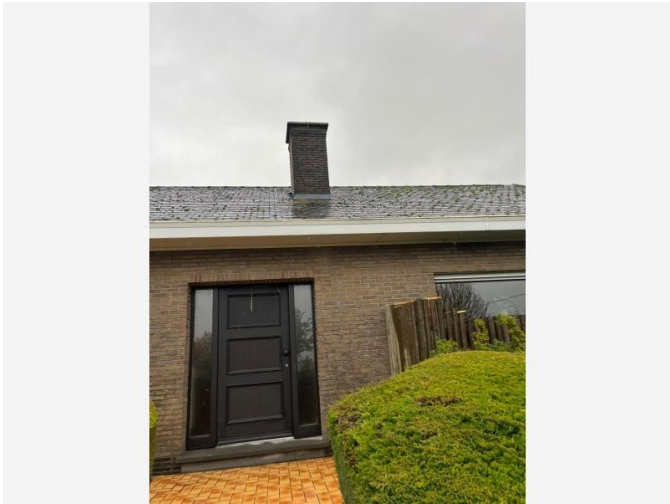
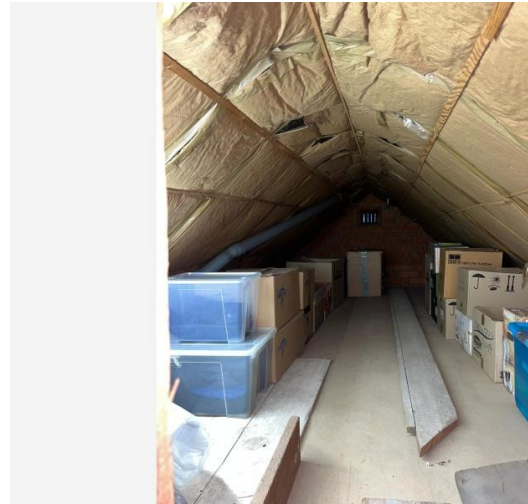
| Fiche 1: Asbest lei..... | 15 |

Overzichtsfoto

Detailfoto

| Eindbeoordeling materiaalrisico | Verhoogd materiaalrisico en/of verhoogde kans op vezelvrijgave |

| Asbestsoort (vezeltype) | Crocidoliet aanwezig |
| Toestand van het materiaal | Matig beschadigd, matig verweerd |

| Beschrijving | Asbest lei |
| Primaire drager | Schuin dak |
| Asbestmateriaal | Dak- en gevelbekleding - Lei, shingle |
| Hoeveelheid (oppervlakte - aantal) | <ul style="list-style-type: none"><li>• 200,00 m<sup>2</sup> - 1 stuk</li></ul> |

Het asbestmateriaal valt onder de mijlpaal van 2034.

- Verwijder dit asbestmateriaal zo snel mogelijk. Volg de toestand goed op.

- Eenvoudige handelingen: mag via doe-het-zelf of door werknemer(s) met opleidingsattest eenvoudige handelingen  
"Bevindt het asbest zich buiten uw woning of gebouw? Dan mag u de volgende toepassingen zelf wegnemen:
  - hechtgebonden asbest dat niet beschadigd is;
  - er niemand anders in de buurt is;
  - hechtgebonden asbest dat wel beschadigd is en waarbij er vrije asbestvezels zichtbaar zijn. Een beschadigde asbesttoepassing of asbest in slechte staat kan makkelijk verder breken of vergruizen. Er komen dan schadelijke asbestvezels vrij die ingeademd kunnen worden. U mag enkel beschadigd of verweerd asbest verwijderen indien: de asbesttoepassing niet verder beschadigd raakt of vergruist."

- Eenvoudige handelingen - voorwaarden
  - Bevochtigen of fixeren van het materiaal
  - Elementen één voor één verwijderen
    - bij voorkeur manueel,
    - handwerktuigen of in laatste instantie traagdraaiend gereedschap
    - niet gooien
    - niet breken
    - opslaan in gesloten verpakking
    - Andere toepassingen erkende bedrijven
    - Geen minderjarigen
    - Steeds stofmasker type P3"

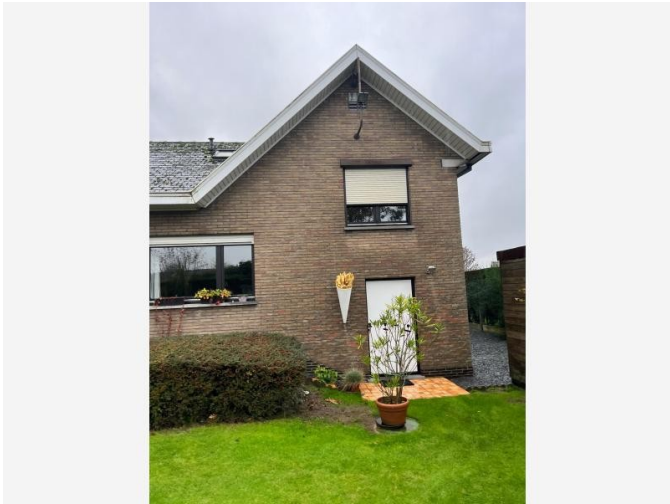
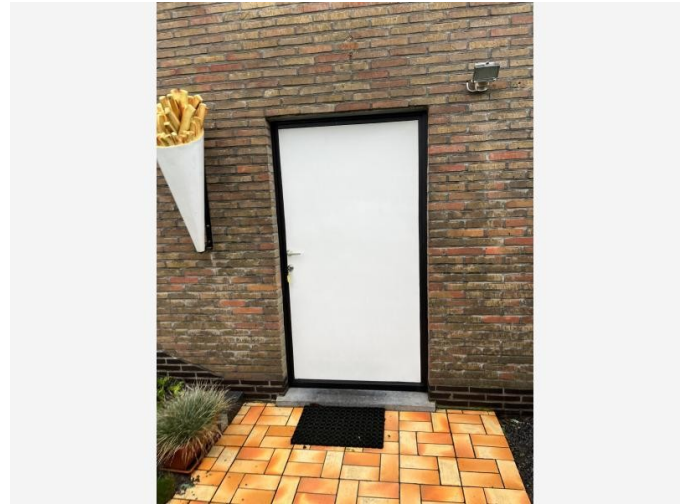
| Fiche 2: Deur..... | 18 |

Overzichtsfoto

Detailfoto

| Eindbeoordeling materiaalrisico | Zeer laag materiaalrisico en/of zeer lage kans op vezelvrijgave |

| Asbestsoort (vezeltype) | Crocidoliet aanwezig |
| Toestand van het materiaal | Onbeschadigd, niet verweerd |

| Beschrijving | Deur |
| Asbestmateriaal | Plaat, paneel, tablet - Geëmailleerd, type Glasal |
| Hoeveelheid (oppervlakte - dikte - aantal) | • 2,00 m <sup>2</sup> - 0,30 cm - 1 stuk |

Het asbestmateriaal valt onder de mijlpaal van 2040.

- Zorg voor een veilig beheer. Vermijd het beschadigen van het asbestmateriaal. Controleer de toestand jaarlijks op wijzigingen.

- Eenvoudige handelingen: mag via doe-het-zelf of door werknemer(s) met opleidingsattest eenvoudige handelingen  
In binnenruimtes mag u alleen hechtgebonden asbest verwijderen dat niet beschadigd is. Dat betekent dat het materiaal volledig intact is en er geen vrije asbestvezels zichtbaar zijn. Opgelet: ook tijdens het verwijderen moet het asbest intact blijven.

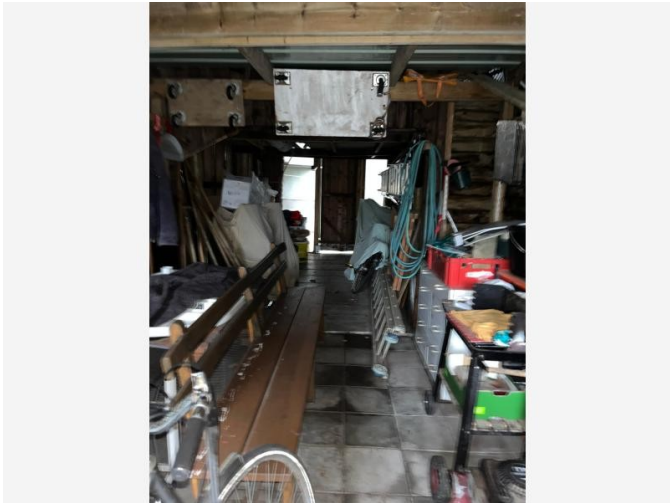
| Fiche 3: Geen verdacht tuinhuis..... | 22 |

Vrije foto

Geen verdacht tuinhuis waargenomen.

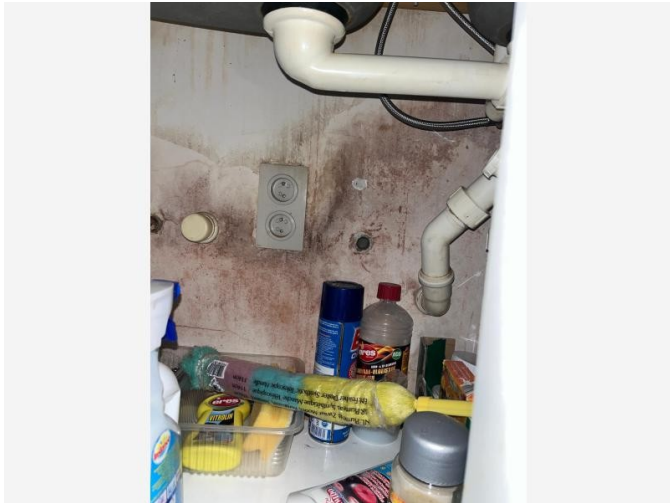
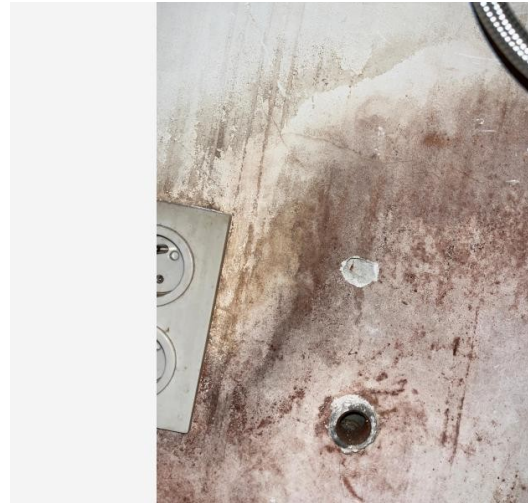
## Fiche 4: Pleisterwerk - muur

Overzichtsfoto

Detailfoto

Geen asbest

| # | Type | Referentie | Resultaat |
|---|---|---|---|
| 4.1 | Mengmonster | -1 | Geen asbest |

| Beschrijving | Pleisterwerk - muur |
| Bindmiddel van materiaal | Gips - kalk |
