Asbestinventarisatetest

Daningsdreef 2, 9840 De Pinte

Attestnummer : 20241228-000034.000

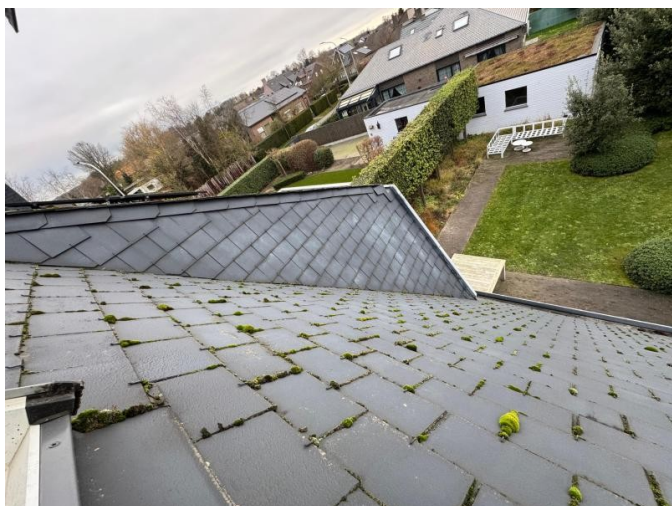
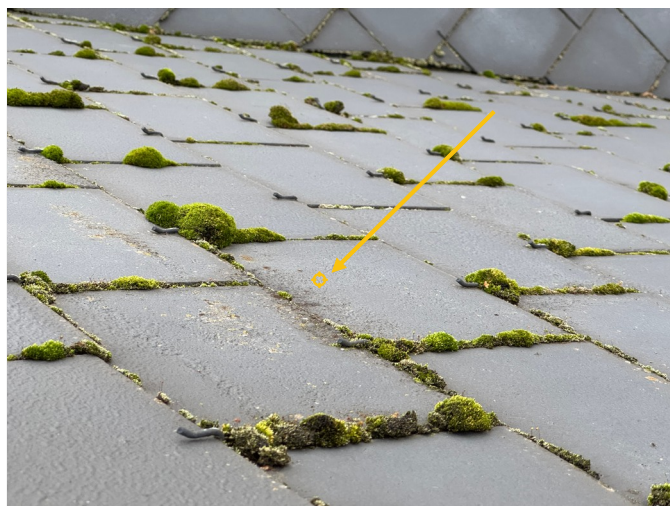
Eindbeoordeling materiaalrisico	Zeer laag materiaalrisico en/of zeer lage kans op vezelvrijgave
---------------------------------	-----------------------------------------------------------------

Gebondenheid	Categorie 1: hechtgebonden in oorsprong
Asbestsoort (vezeltype)	Alleen chrysotiel
Asbestconcentratie	Laag (< 50%)
Afschermingsgraad van het gehele materiaal	Niet stootvaste afscherming
Toestand van het materiaal	Onbeschadigd, niet verweerd

#	Type	Referentie	Resultaat
1.1	Puntmonster	M1	Chrysotiel

Beschrijving	leien hellend dak
Omgeving	Buiten
Primaire drager	Schuin dak
Asbestmateriaal	Dak- en gevelbekleding - Lei, shingle
Bindmiddel van asbestmateriaal	Cement
Gebondenheid op basis van bindmiddel	Hecht
Hoeveelheid (oppervlakte - aantal)	<ul style="list-style-type: none">• 121,00 m² - 1 stuk
Totale oppervlakte	121,00 m ²
Eenvoudig bereikbaar	Ja
Bevestigingswijze	<ul style="list-style-type: none">• Genageld, geniet
Identificatiemethode	Vaststelling met monstername
Destructieve handeling voor identificatie	Nee

Verwijderen

- Zorg voor een veilig beheer. Vermijd het beschadigen van het asbestmateriaal. Controleer de toestand jaarlijks op wijzigingen.

- Eenvoudige handelingen: mag via doe-het-zelf of door werknemer(s) met opleidingsattest eenvoudige handelingen te verwijderen zonder te breken

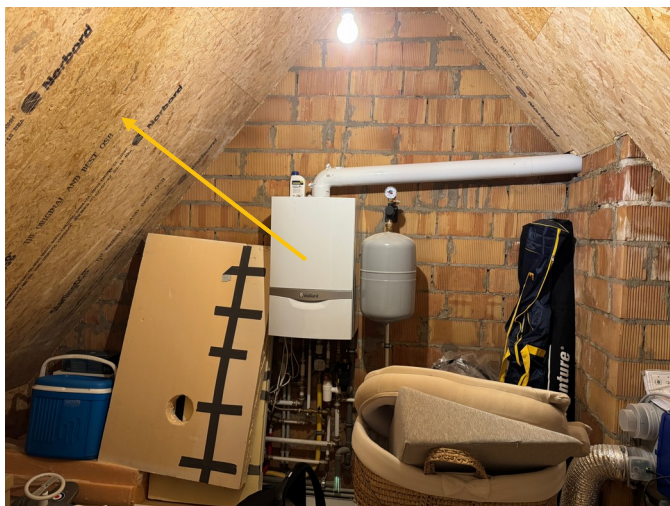
Vrije foto

onderdak niet waarneembaar
