Asbestinventarisatetest

Oudenaardsesteenweg 8, 9800 Deinze

Attestnummer : 20240328-000160.000

Uitgegeven op : 28.03.2024

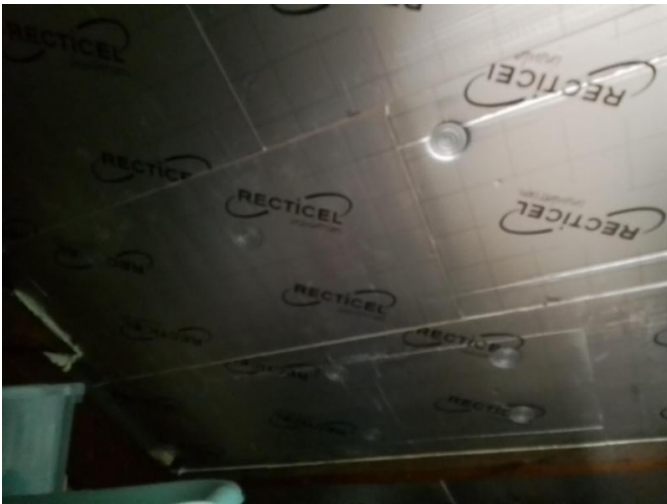
Overzichtsfoto

Detailfoto

Het asbestmateriaal valt onder de mijlpaal van 2040.

Eindbeoordeling materiaalrisico	Zeer laag materiaalrisico en/of zeer lage kans op vezelvrijgave
---------------------------------	---

Gebondenheid	Categorie 1: hechtgebonden in oorsprong
Asbestsoort (vezeltype)	Crocidoliet aanwezig
Asbestconcentratie	Laag (< 50%)
Afschermingsgraad van het gehele materiaal	Stootvaste afscherming of omkasting
Toestand van het materiaal	Onbeschadigd, niet verweerd

Beschrijving	Onderdak
Omgeving	Binnen
Primaire drager	Schuin dak
Asbestmateriaal	Plaat, paneel, tablet - Type Menuiserite
Bindmiddel van asbestmateriaal	Cement
Gebondenheid op basis van bindmiddel	Hecht
Hoeveelheid (oppervlakte - dikte - aantal)	• 120,00 m ² - 0,40 cm - 1 stuk
Totaal volume	0,48 m ³
Eenvoudig bereikbaar	Ja
Bevestigingswijze	• Genageld, geniet
Identificatiemethode	Vaststelling zonder monsternamen

- Zorg voor een veilig beheer en verwijder dit asbestmateriaal wanneer het bij werken eenvoudig bereikbaar wordt. Controleer de toestand jaarlijks op wijzigingen.

- Eenvoudige handelingen: mag via doe-het-zelf of door werknemer(s) met opleidingsattest eenvoudige handelingen
Aanbevolen saneringsmethode: Eenvoudige handeling met bijkomende maatregelen. Het materiaal dient goed te worden gefixeerd voor deze wordt verwijderd.

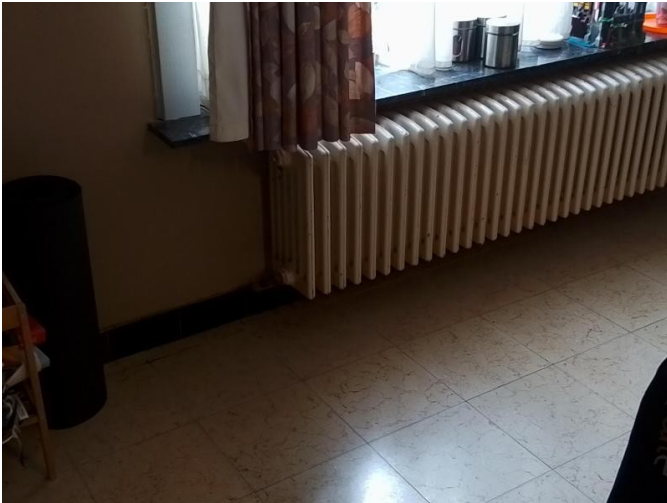
Vrije foto

Het materiaal is asbestverdacht. Mogelijk werd er asbesthoudend koord gebruikt in de afdichtingen. Asbestverdachte toepassingen dienen steeds te worden behandeld als asbesthoudend. Dit om potentiële vezelvrijgave te voorkomen.

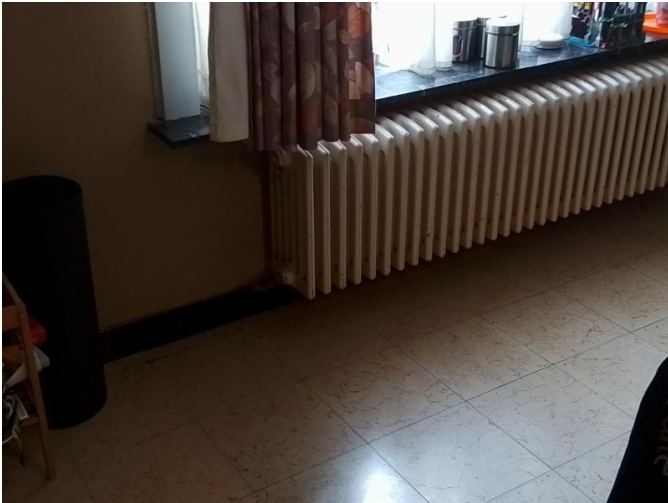
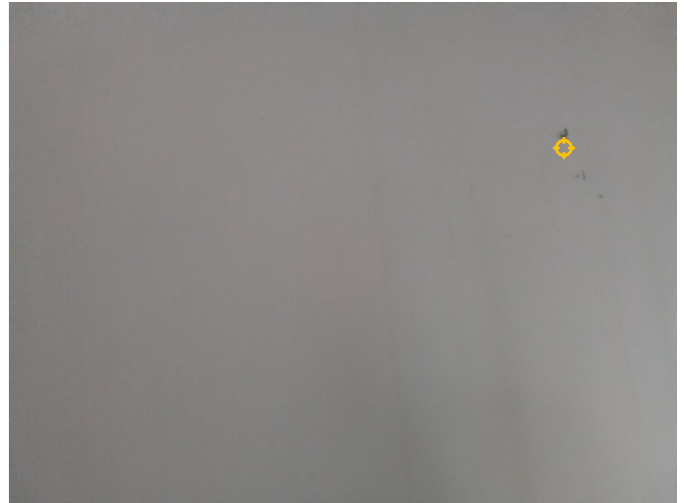
Fiche 3: Bepleistering muren

Geen asbest

#	Type	Referentie	Resultaat
3.1	Mengmonster	MM001	Geen asbest

Beschrijving	Beplesitering muren
Omgeving	Binnen
Primaire drager	Binnenwand

Bindmiddel van materiaal	Gips - kalk
Gebondenheid op basis van bindmiddel	Niet-hechtgebonden
Hoeveelheid (oppervlakte - dikte - aantal)	• 300,00 m ² - 2,00 cm - 1 stuk
Totaal volume	6,00 m ³
Identificatiemethode	Vaststelling met monstername
Destructieve handeling voor identificatie	Nee
