Asbestinventarisattest

Achterstraat 167, 9800 Deinze

Attestnummer : **20251115-000051.000**
Uitgegeven op : **15.11.2025**
Geldig tot : **Onbeperkt** (tenzij de toestand wijzigt)

Asbestveilig (maar mogelijk niet asbestvrij)

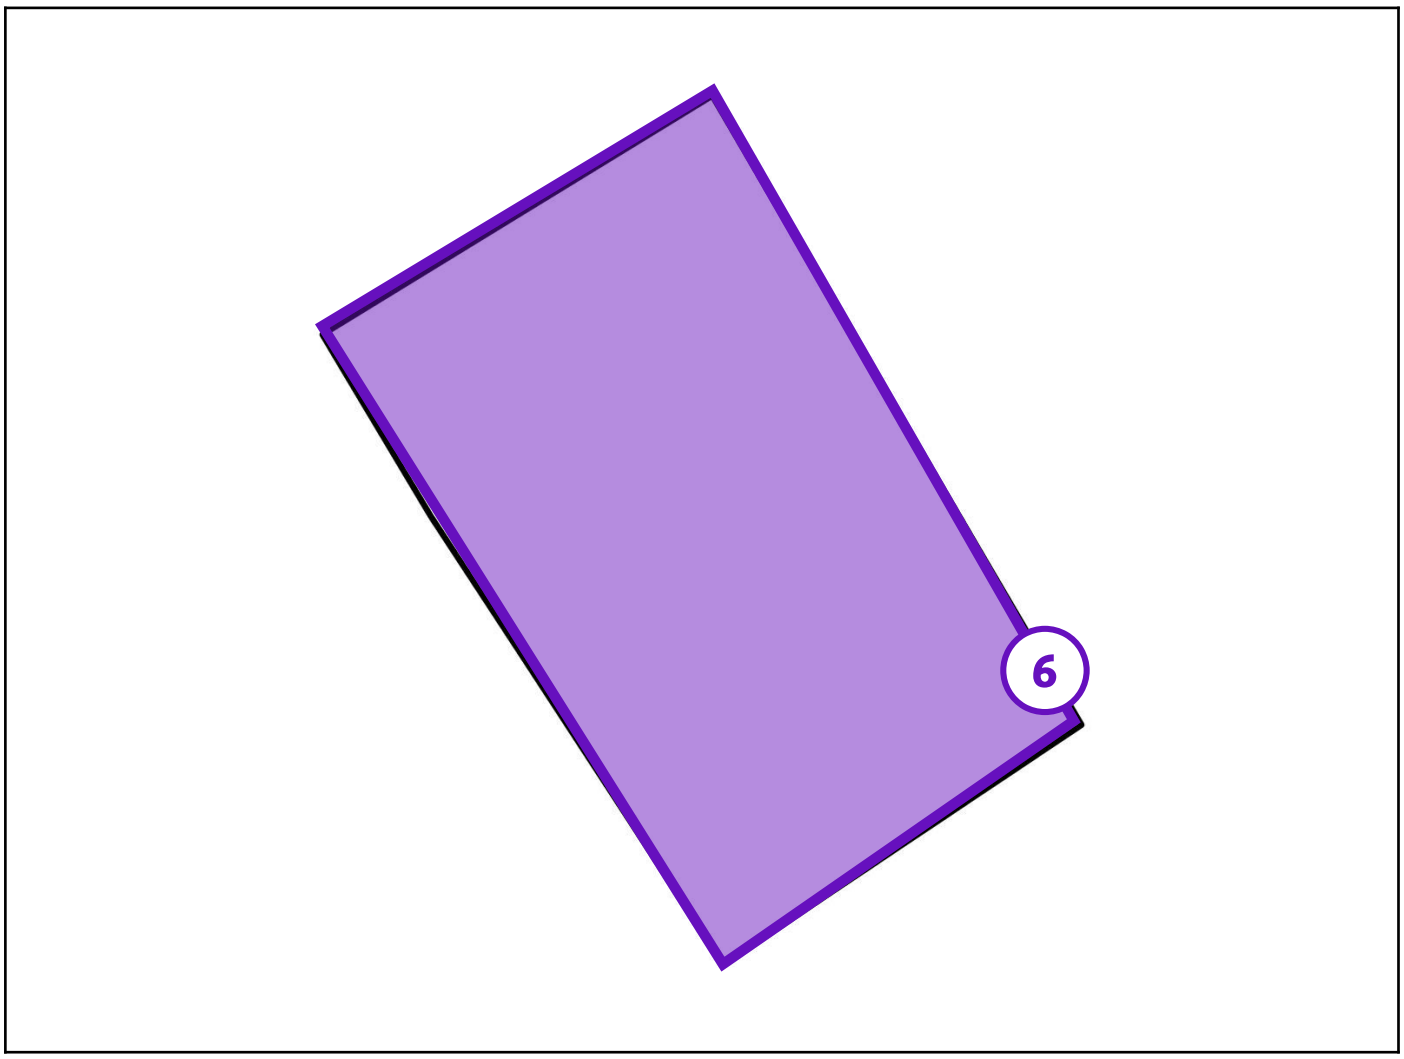
Plan 1.1: woonhuis plan

Beschrijving	Type	Actie
6. Auditief	Advies	-

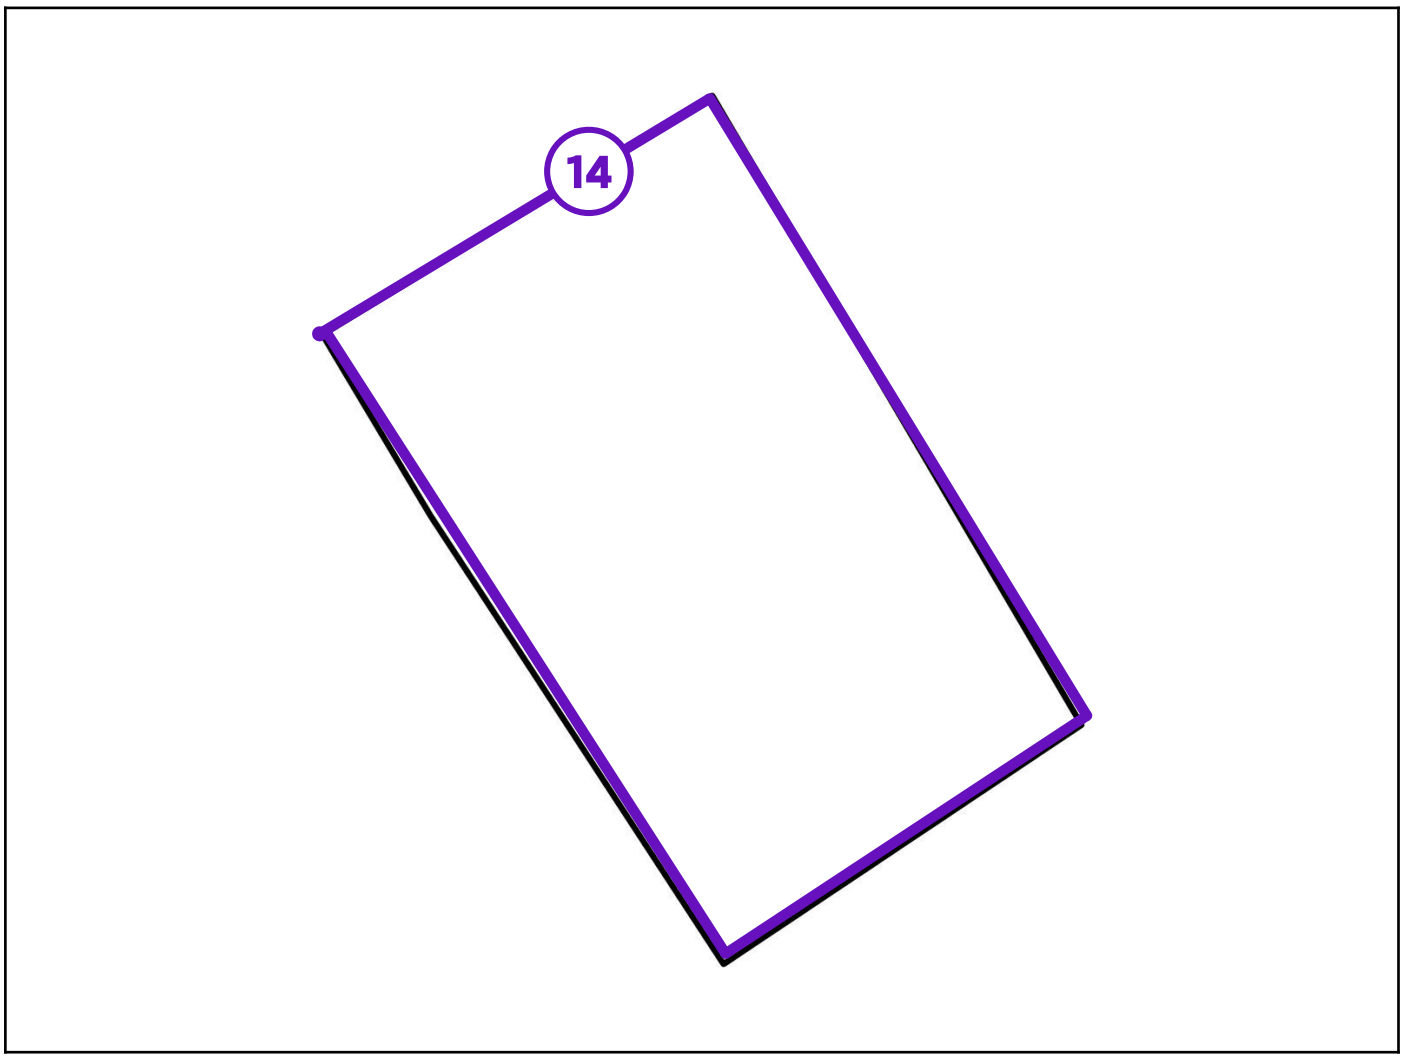
Plan 1.2: woonhuis plan

Beschrijving	Type	Actie
14. Kit aan de ramen en deuren, geen asbest	Overige ruimte of materiaal	-

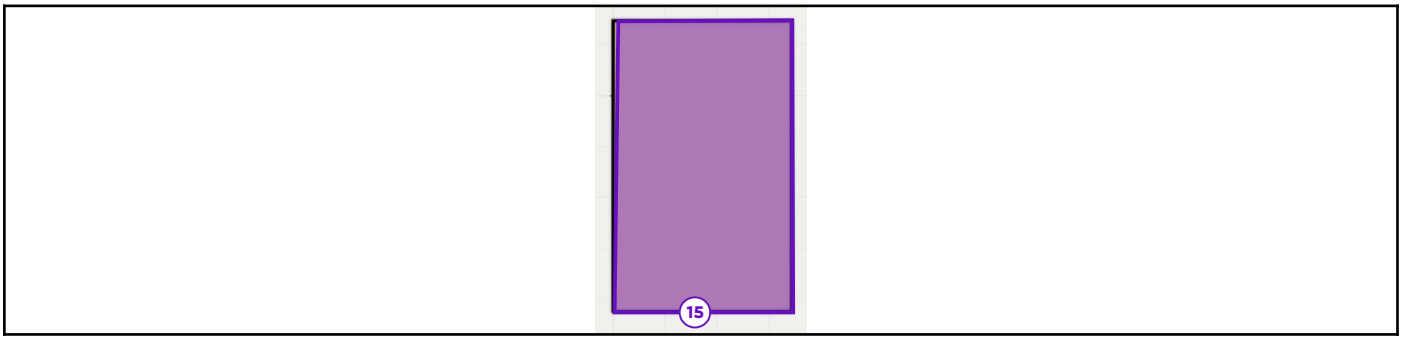
Plan 1.4: niveau -1

Beschrijving	Type	Actie
15. Geen pleisterwerk aanwezig aan wand en plafond	Overige ruimte of materiaal	-

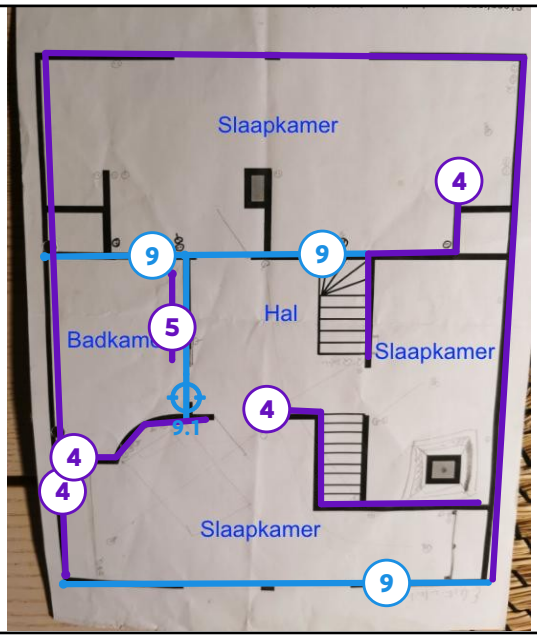
Plan 1.9: niveau +1

Beschrijving	Type	Actie
4. Voorzet wanden	Advies	-
5. Gelijmde tegels	Advies	-
9. Pleisterwerk wand met staalname	Geen asbest	-
9.1 Code: Wandpleister	Mengmonster	-

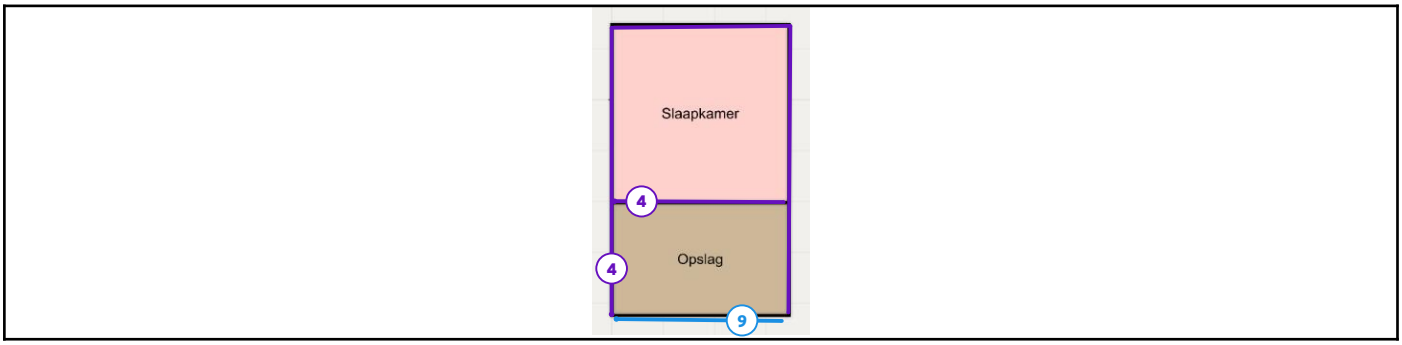
Plan 1.11: niveau +2

Beschrijving	Type	Actie
4. Voorzet wanden	Advies	-
9. Pleisterwerk wand met staalname	Geen asbest	-

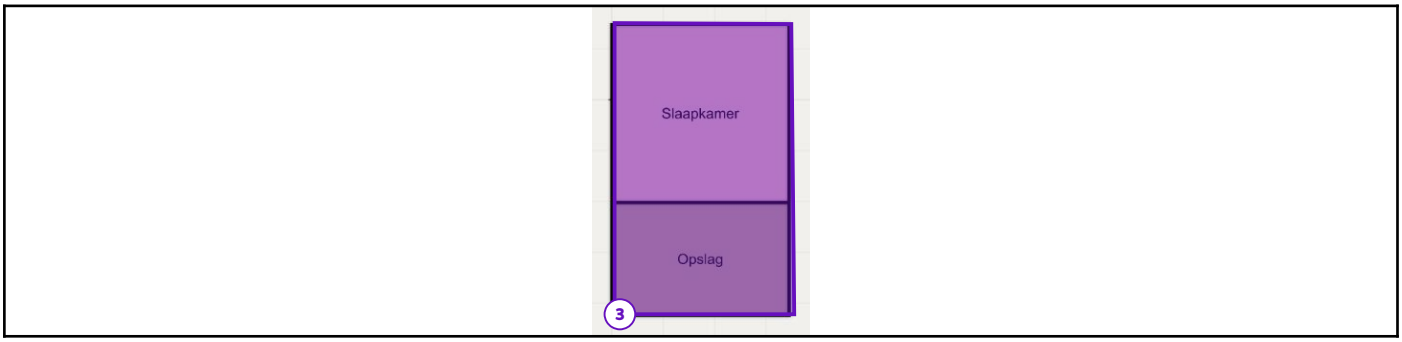
Plan 1.12: niveau +2

Beschrijving	Type	Actie
3. Verlaagde plafonds	Advies	-

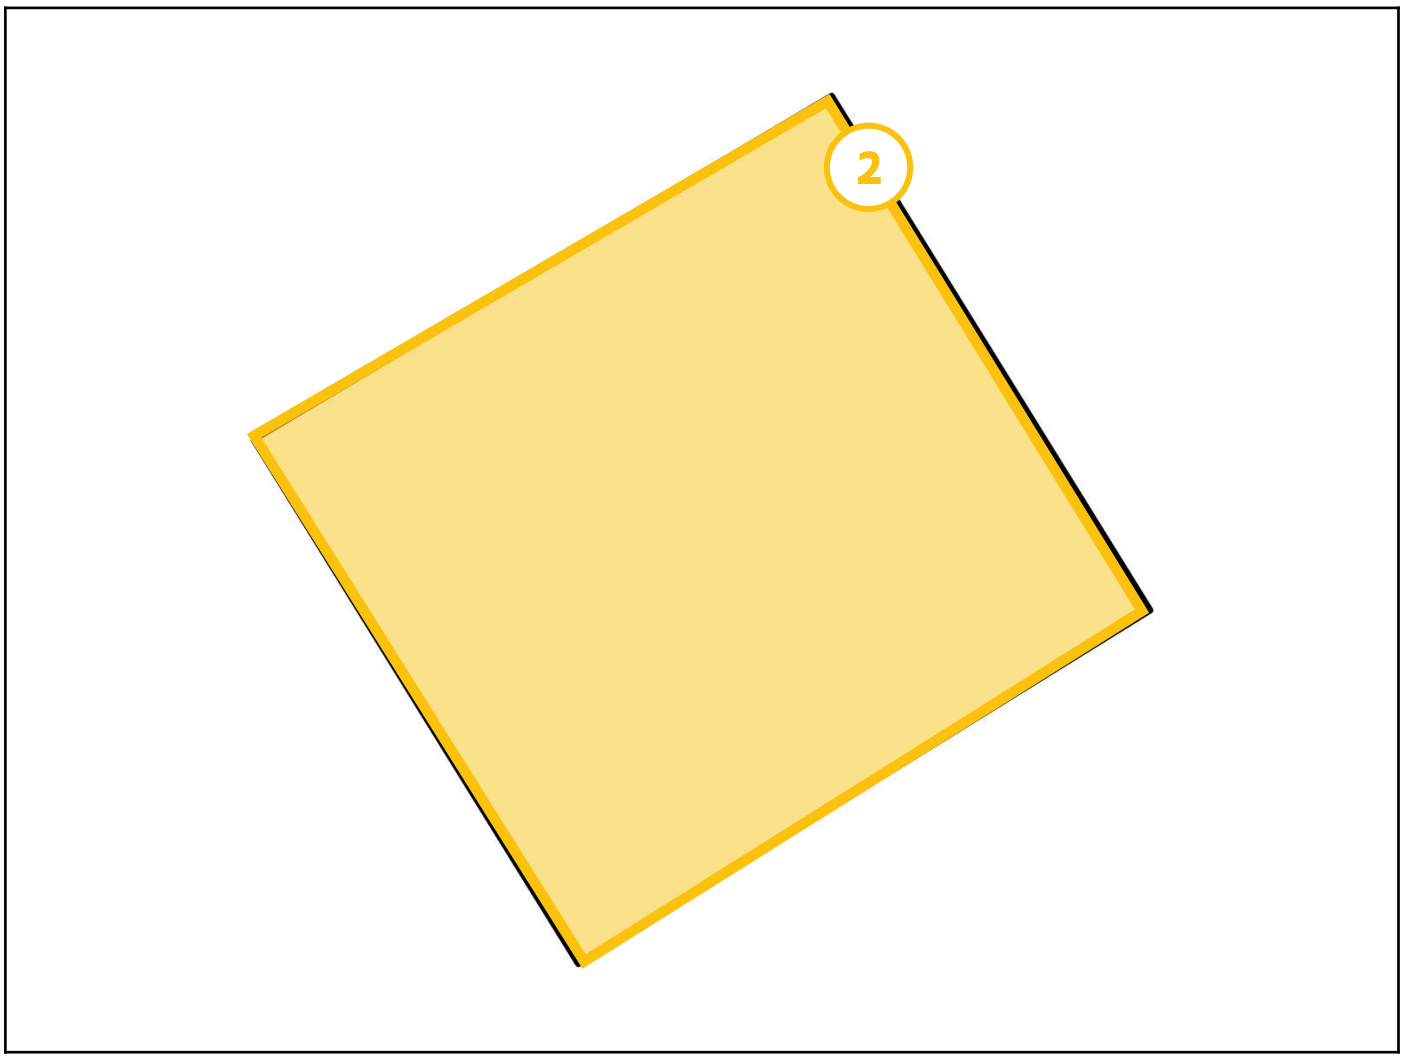
Plan 2.1: atelier plan

Beschrijving	Type	Actie
2. Atelier - drukkerij	Uitsluiting	-

Uitgesloten van inspectie

Bouwjaar: 2010

Constructies gebouwd vanaf 2001 moeten niet onderzocht worden

Opmerking	Deze ruimte valt buiten de inspectie, omdat ze werd gebouwd na 2001. Voorblad bouwaanvraag in bijlage

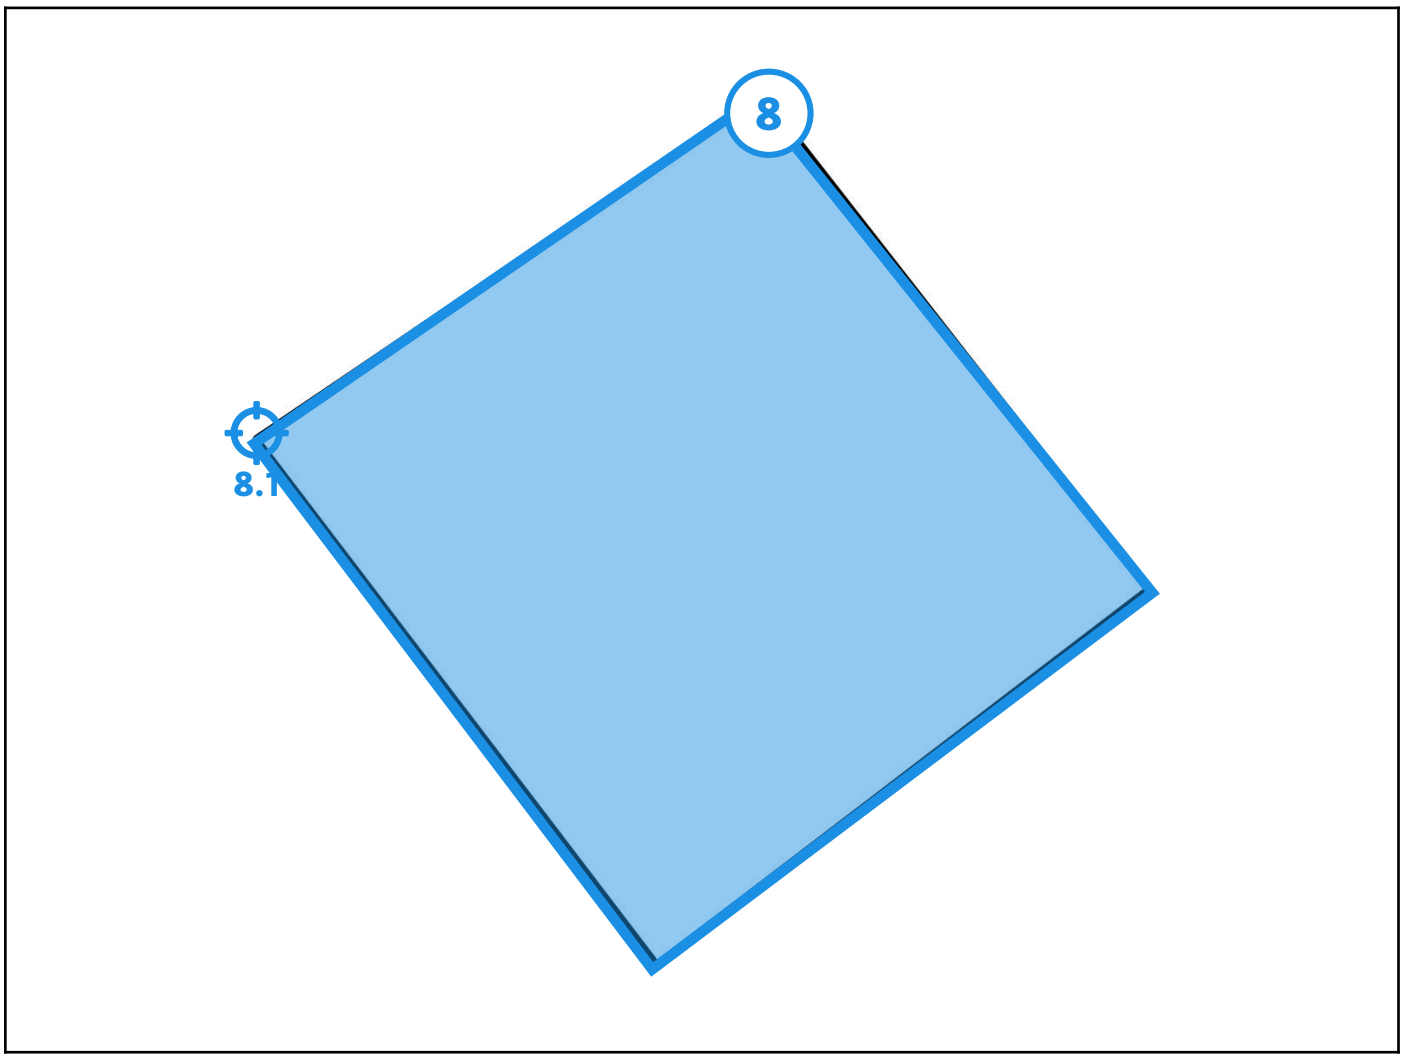
Plan 3.1: tuinhuis plan

Geen asbest

#	Type	Referentie	Resultaat
8.1	Puntmonster	roofing	Geen asbest

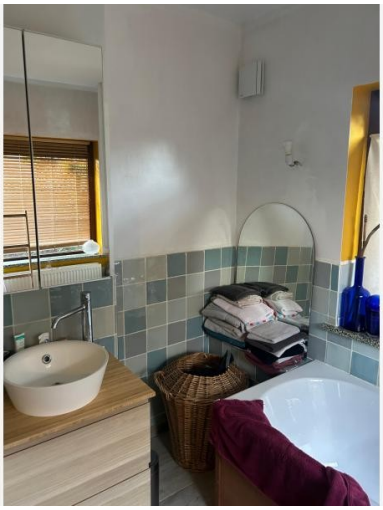
Fiche 5: Gelijmde tegels

Er werden gelijmde tegels aangebracht aan de muren.

De materialen zijn in goede staat en niet verweerd.

De materialen zijn niet bemonsterbaar volgens het inspectieprotocol van het niet destructief onderzoek.

De lijm is niet bereikbaar voor monstername omdat de materialen intact zijn (lijm afgedekt).

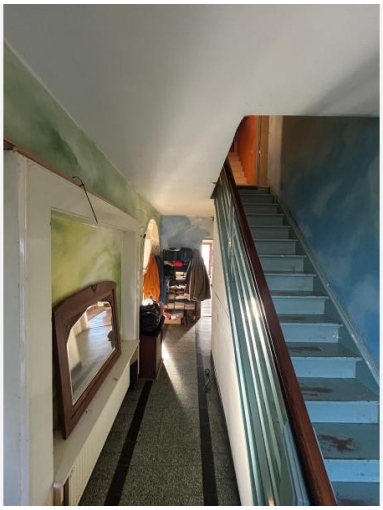
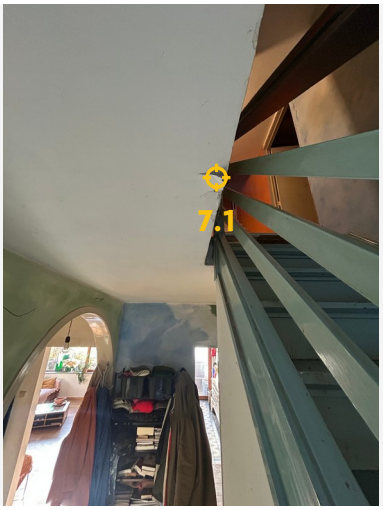
Fiche 7: Pleisterwerk plafond met staalname

Geen asbest

#	Type	Referentie	Resultaat
7.1	Mengmonster	pleisterwerk plafond	Geen asbest

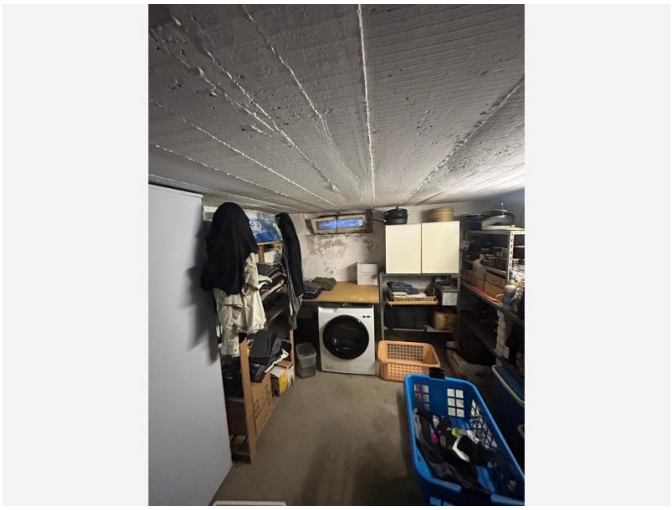
Beschrijving	Notitie	Terug te vinden op plannen
Fiche 15: Geen pleisterwerk aanwezig aan wand en plafond	Geen pleisterwerk aanwezig aan wand en plafond in volgende lokalen, ruimtes: zie aanduidingen op het plan	Plan 1.4: niveau -1 Plan 1.6: niveau 0
Fiche 16: Geen lift aanwezig	-	-
