# Asbestinventarisatetest

Hondelestraat 2, 9840 De Pinte

Attestnummer : 20231024-000107.000

Uitgegeven op : 24.10.2023

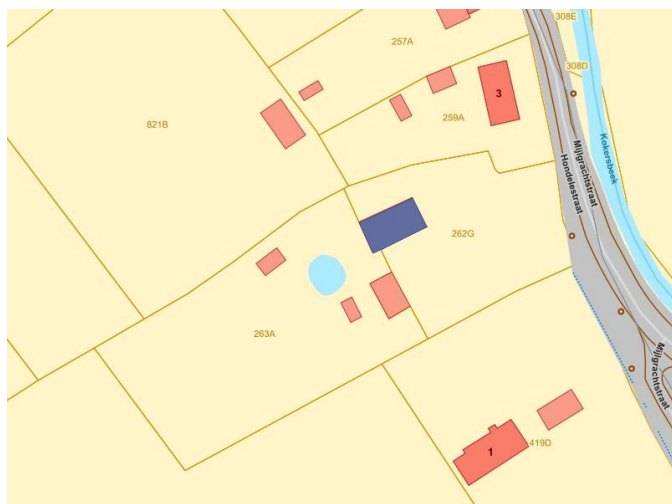
# Zone 1: Woning

- 2** Asbestmaterialen
- 0 Beperkingen
- 0 Uitsluitingen
- 0 Roerende goederen
- 0 Puin, steenslag, (water)bodem
- 2** Adviezen
- 6** Geen asbest

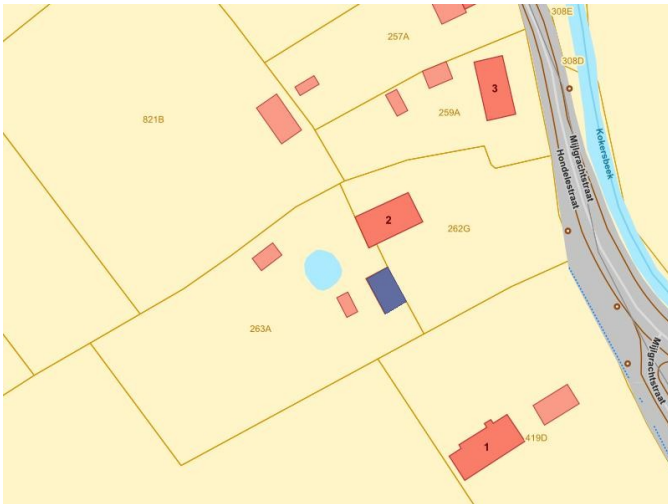
## Zone 2: Garage

**1 Asbestmateriaal**

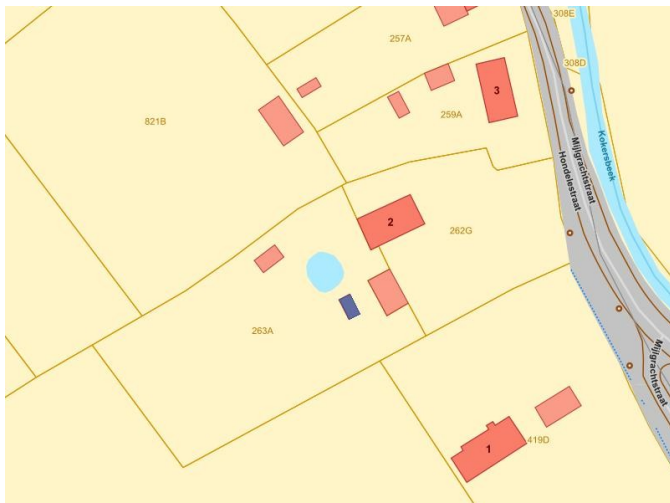
## Zone 3: Bijgebouw 1

- 0 Asbestmaterialen
- 0 Beperkingen
- 0 Uitsluitingen
- 0 Roerende goederen
- 0 Puin, steenslag, (water)bodem
- 1 Adviezen**
- 0 Geen asbest

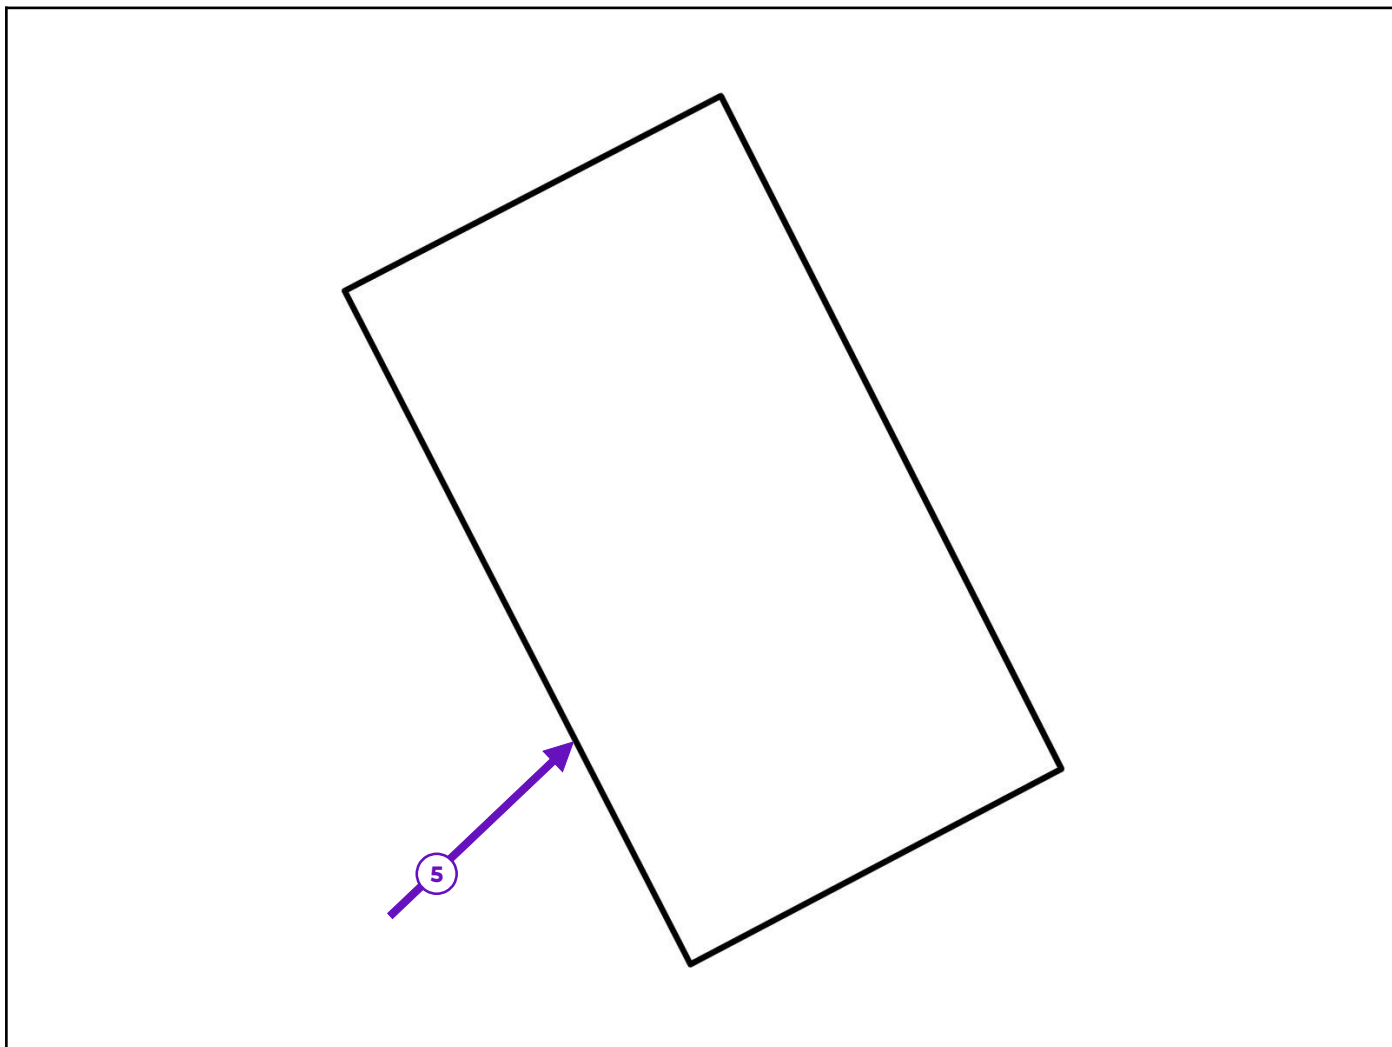
## Plan 3.1: Bijgebouw 1 V+0

| Beschrijving | Type | Actie |
|---|---|---|
| 5. Bijgebouwen | Advies | - |

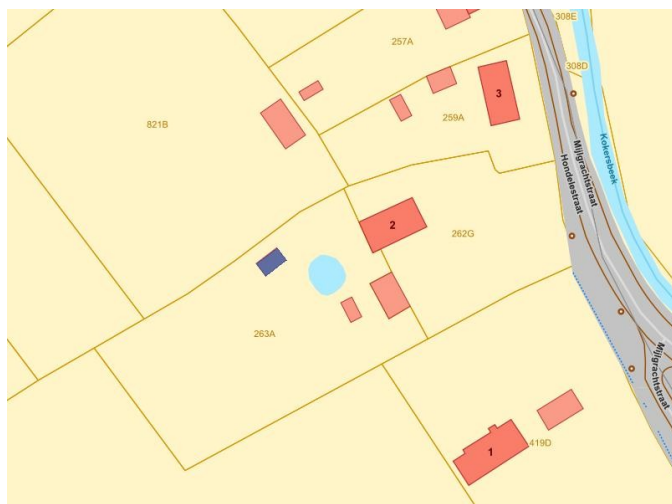
## Zone 4: Bijgebouw 2

- 0 Asbestmaterialen
- 0 Beperkingen
- 0 Uitsluitingen
- 0 Roerende goederen
- 0 Puin, steenslag, (water)bodem
- 1 Adviezen**
- 0 Geen asbest
