# Asbestinventarisatetest

Zwaluwlaan 11, 9840 De Pinte

Attestnummer : 20241008-000227.001

Uitgegeven op : 24.10.2024

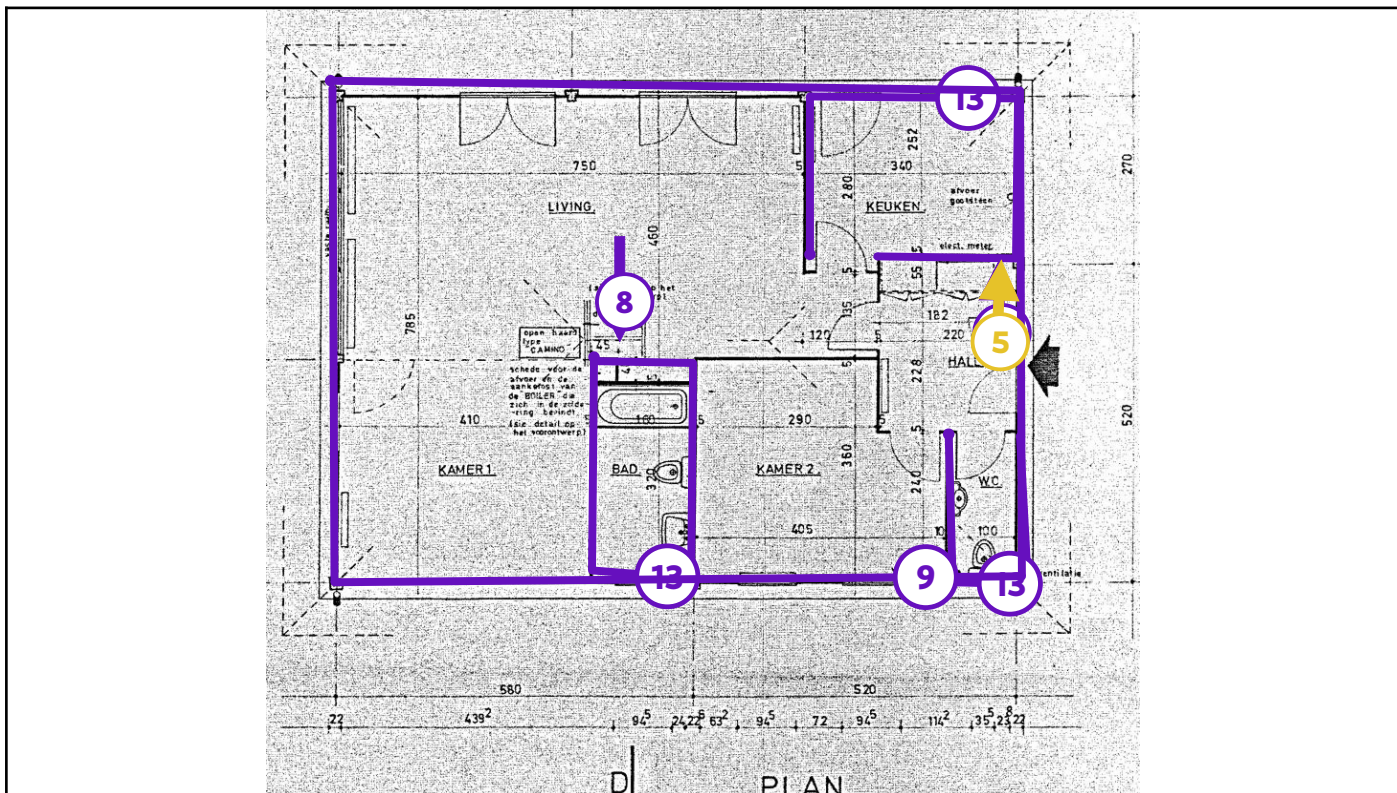
## Plan 1.2: niveau 0

Beschrijving	Type	Actie
5. Bakeliet tellerkast	Asbestmateriaal	Zorgvuldig beheren
7. Verlaagde plafonds	Advies	-
8. Schouw, open haard	Advies	-
9. Kit aan de ramen, geen asbest	Advies	-
13. Gelijmde tegels	Advies	-

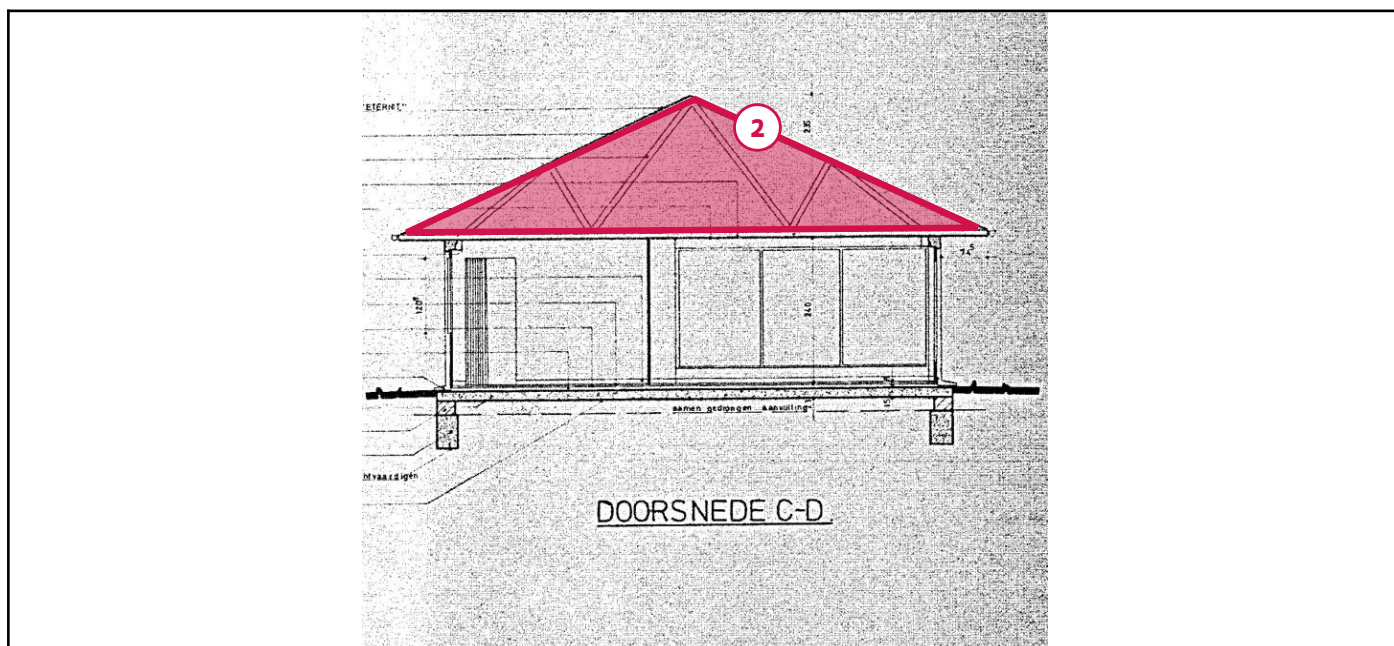
## Plan 1.3: niveau +1

Beschrijving	Type	Actie
2. Daklei zonder staalafname	Asbestmateriaal	Dringend verwijderen

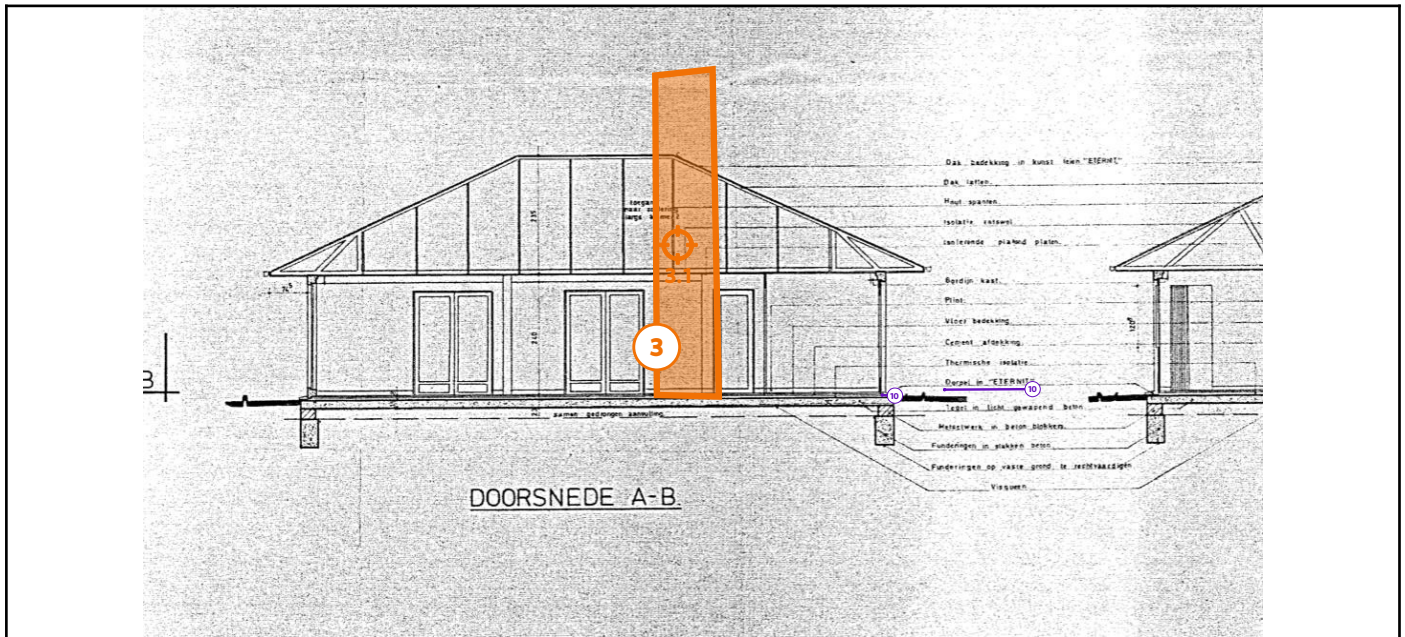
## Plan 1.4: doorsnede

Beschrijving	Type	Actie
3. Rookgaskanaal in asbest cement	Asbestmateriaal	<a href="#">Verwijderen</a>
3.1 Code: Rookgaskanaal	Puntmonster	-
10. Massal dorpel	Advies	-

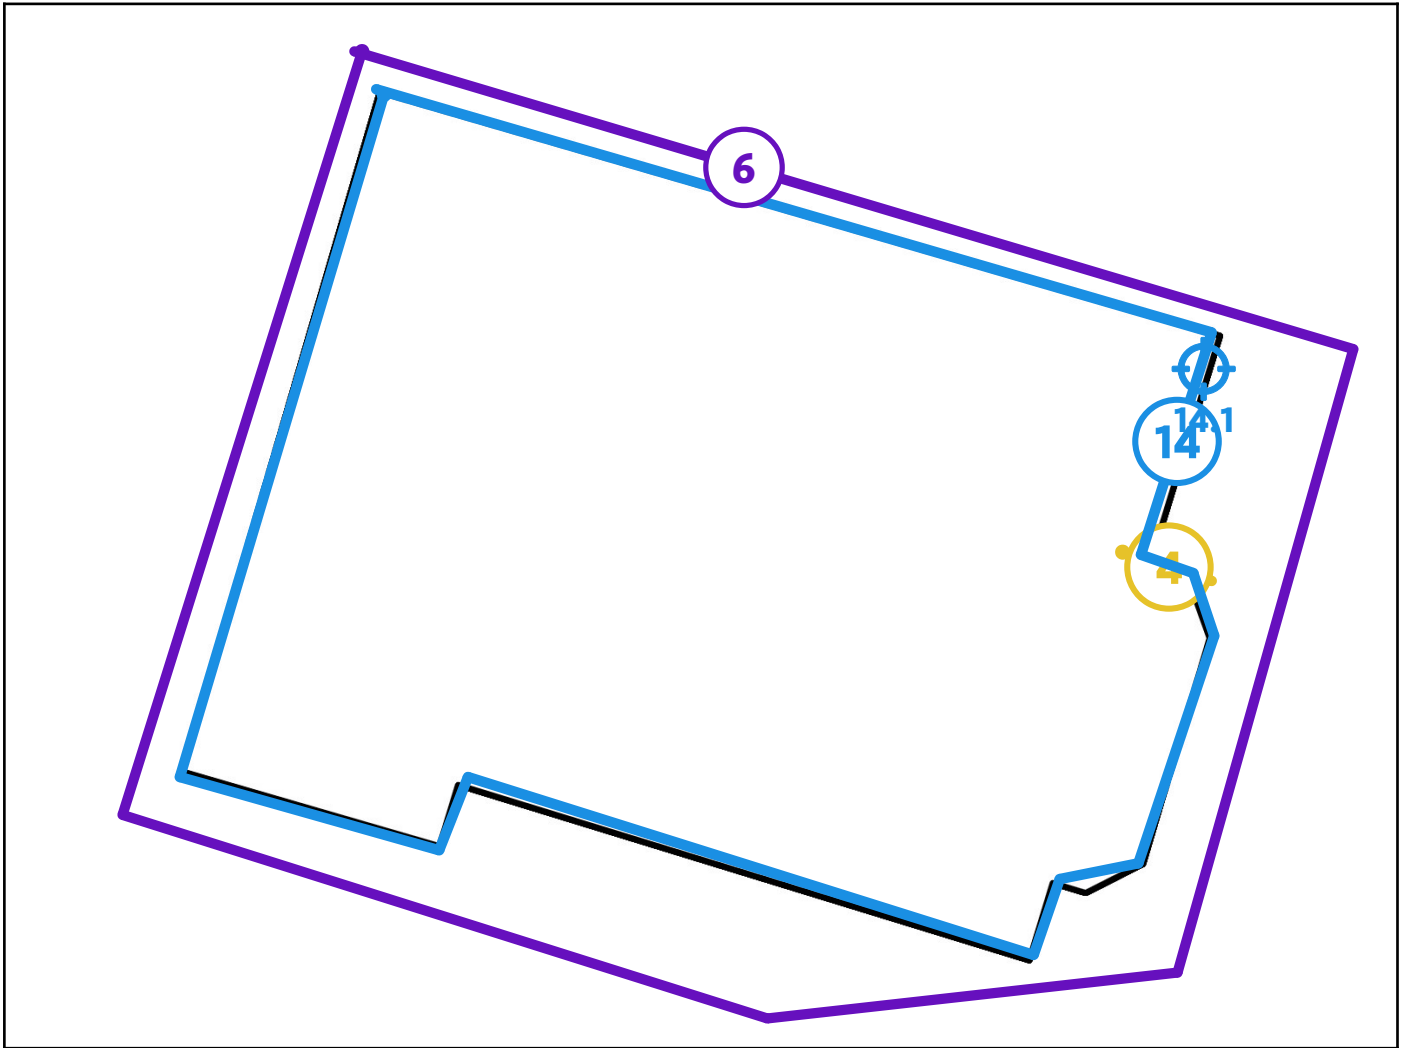
## Plan 1.7: Hoofdgebouw plan

Beschrijving	Type	Actie
4. Glasal in schrijnwerk	Asbestmateriaal	Zorgvuldig beheren
6. Auditief	Advies	-
14. Constructie panelen	Geen asbest	-
14.1 Code: constructie paneel	Puntmonster	-

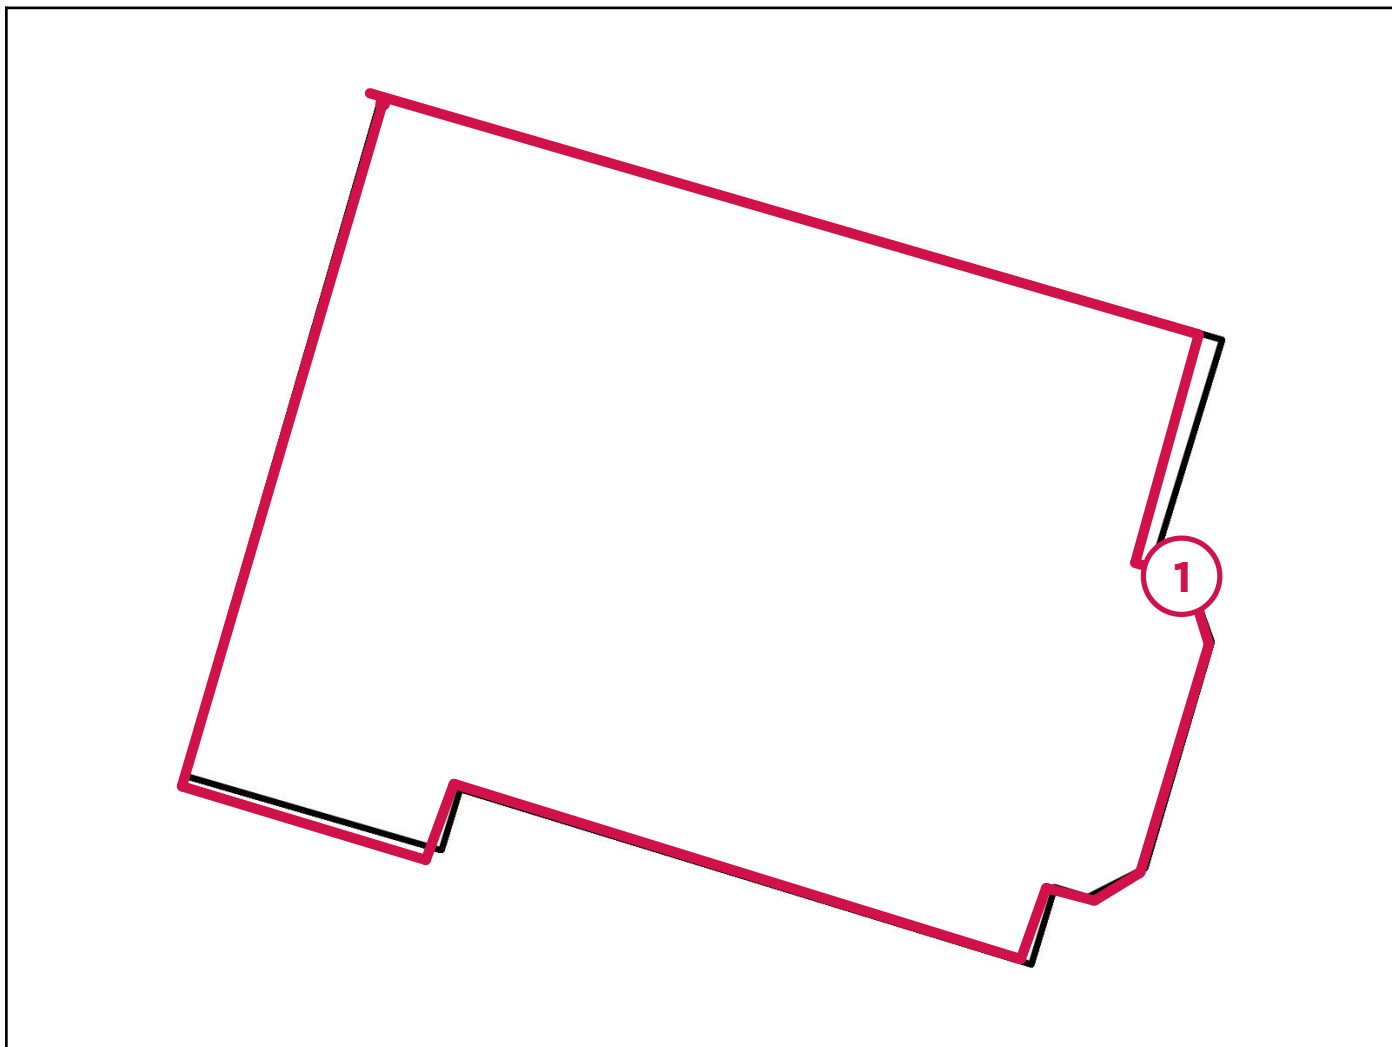
## Plan 1.9: Hoofdgebouw plan

Beschrijving	Type	Actie
1. Slib	Asbestmateriaal	Dringend verwijderen

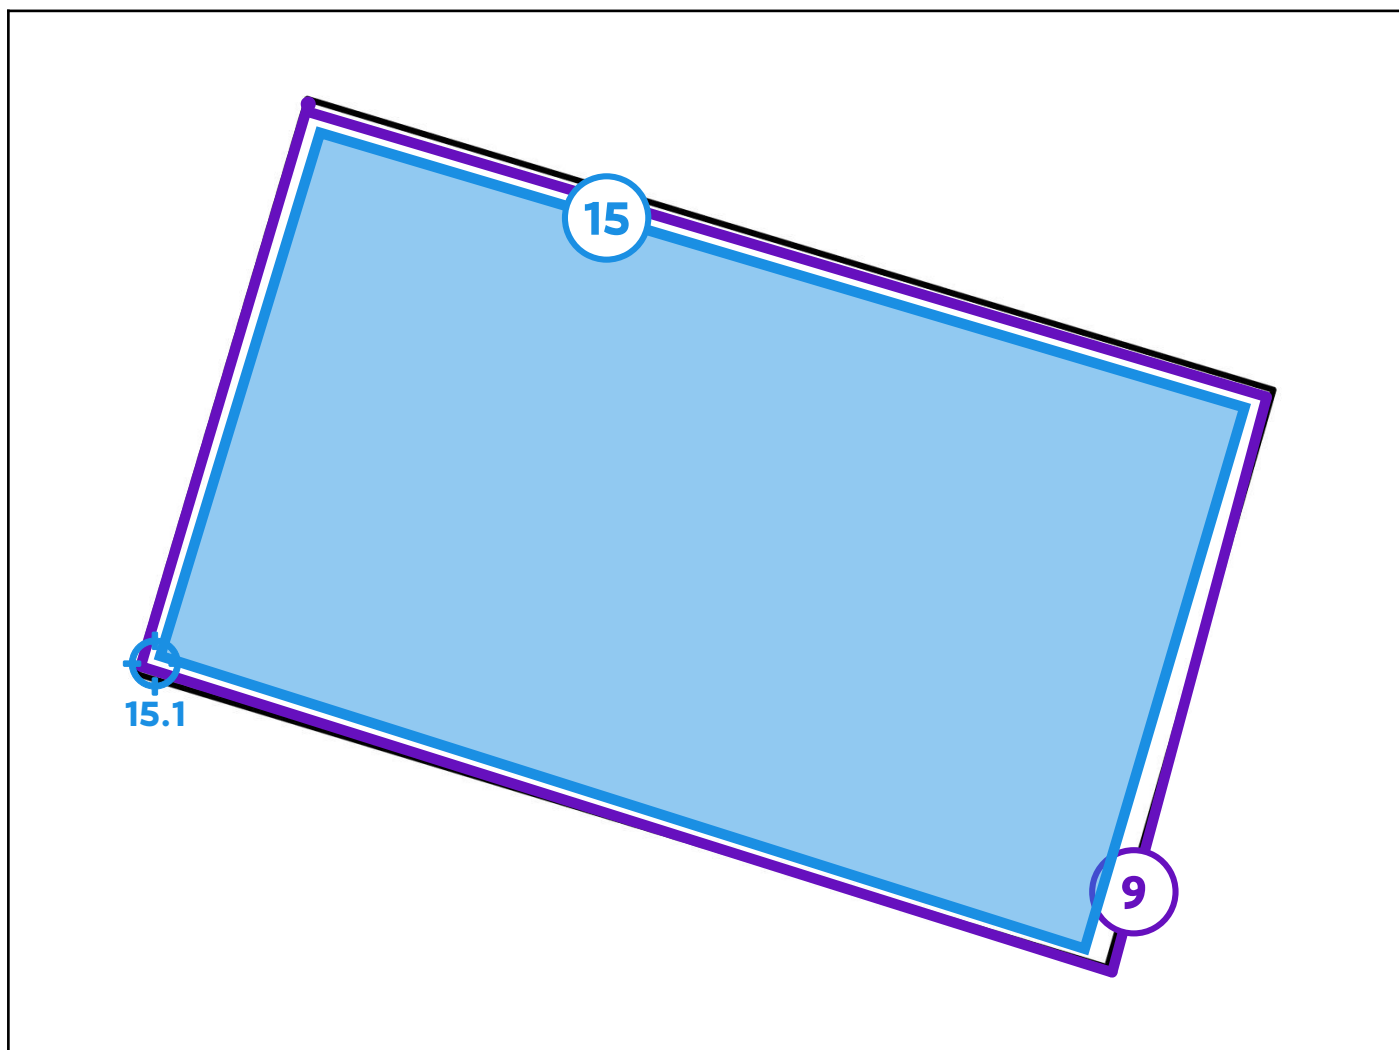
## Plan 2.2: Bijgebouw plan

Beschrijving	Type	Actie
9. Kit aan de ramen, geen asbest	Advies	-
15. Roofing met staalafname	Geen asbest	-
15.1 Code: roofing	Puntmonster	-

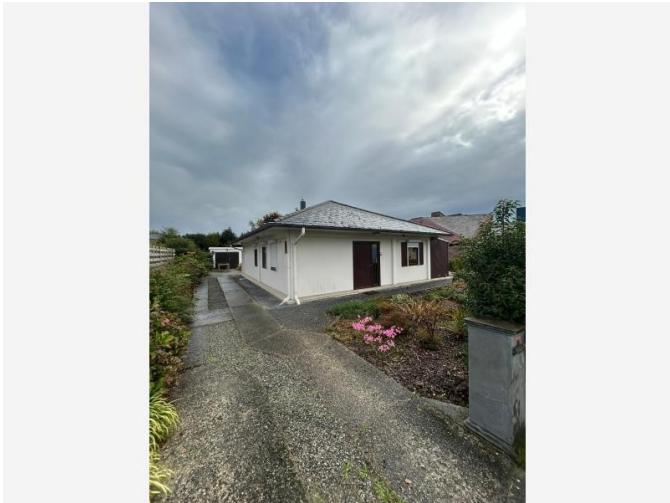
Vrije foto

Identificatiemethode	Redelijk vermoeden
Primaire drager	Afboording, omheining...
(Asbest)materiaal	Plaat, paneel, tablet - Type Massal
Bindmiddel	Cement
Gebondenheid bindmiddel	Hecht
