# Asbestinventarisatetest

Oosteinde 3, 9080 Lochristi

Attestnummer : 20260710-000109.001

Uitgegeven op : 10.07.2026

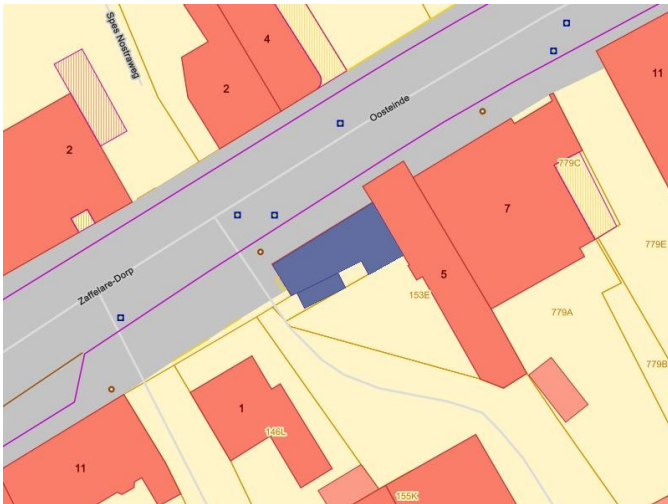
## Zone 1: Hoofdgebouw

Tijdens de inspectie vastgesteld:

- 0 Asbestmaterialen
- 0 Beperkingen
- 0 Uitsluitingen
- 0 Roerende goederen
- 0 Puin, steenslag, (water)bodem
- 1 Advies
- 4 Geen asbest
