# Asbestinventarisatattest

Oosteinde 3A, 9080 Lochristi

Attestnummer : 20260710-000118.000

**Niet-asbestveilig**

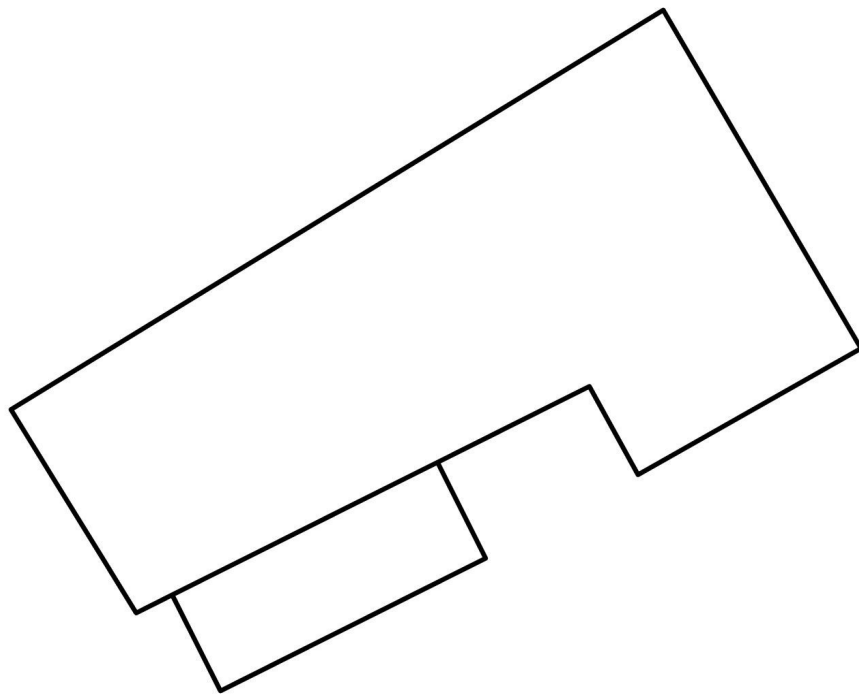
## Plan 1.1: Hoofdgebouw plan

kit op basis van silicone

| Beschrijving | Type | Actie |
|---|---|---|
| 10. Kit aan de ramen en deuren: niet asbestverdacht | Overige ruimte of materiaal | - |

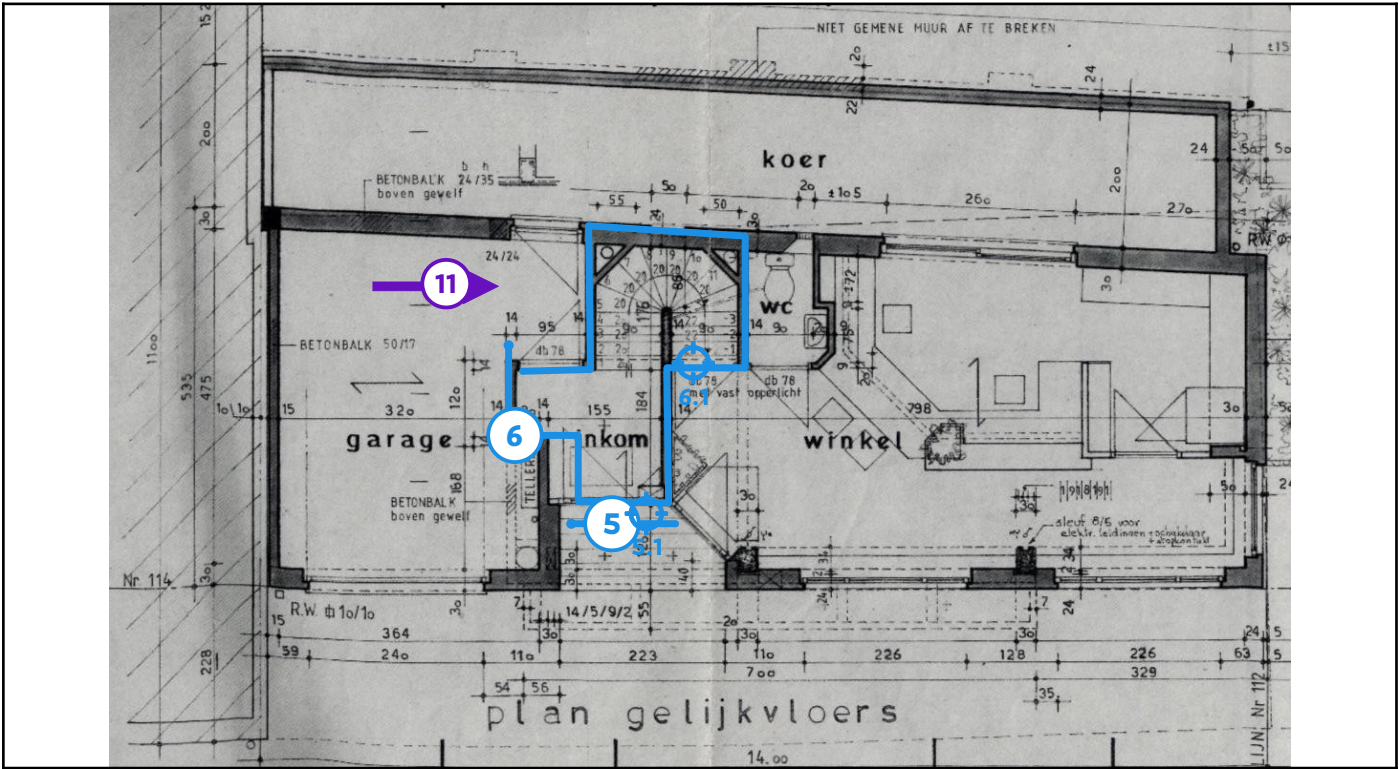
# Plan 1.2: niveau 0

| Beschrijving | Type | Actie |
|---|---|---|
| 11. Onderdelen aan de stookketel | Overige ruimte of materiaal | - |

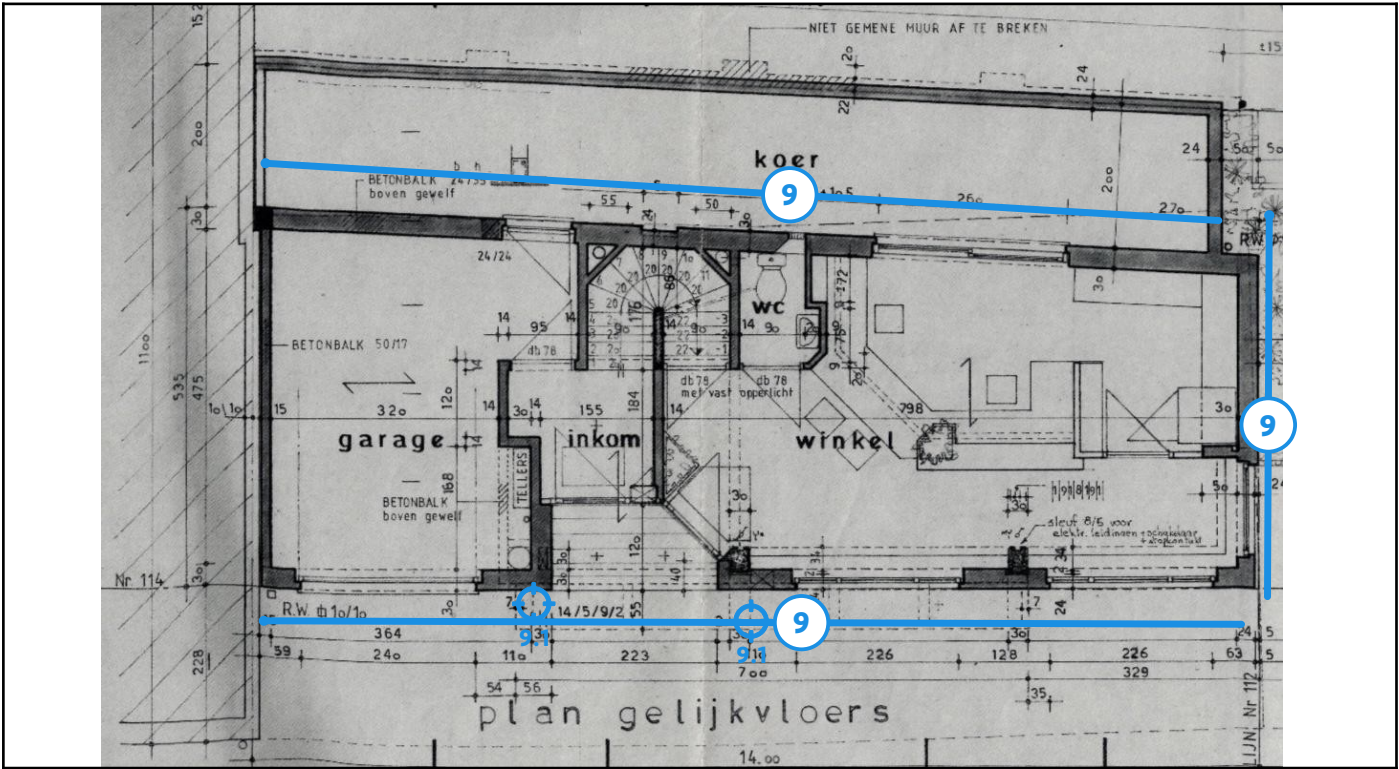
# Plan 1.3: niveau 0

| Beschrijving | Type | Actie |
|---|---|---|
| 9.1 Code: crepi | Mengmonster | - |

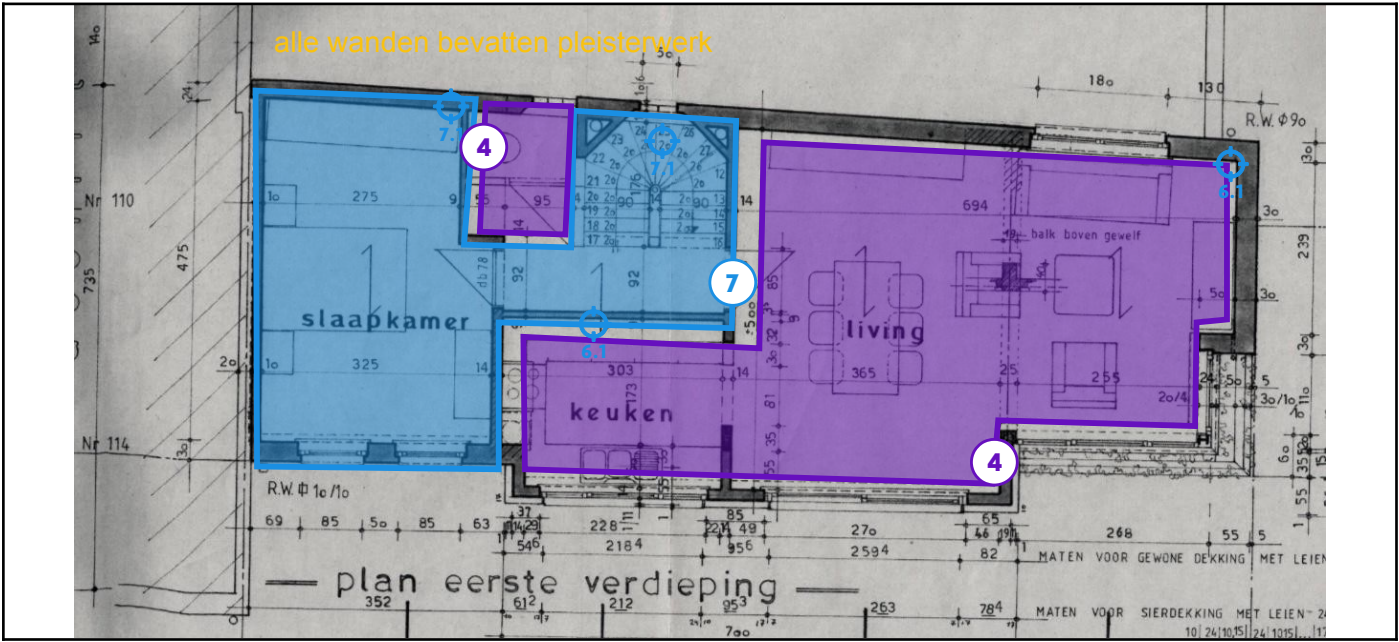
# Plan 1.4: niveau +1

| Beschrijving | Type | Actie |
|---|---|---|
| 7.1 Code: pleisterwerk plafond | Mengmonster | - |

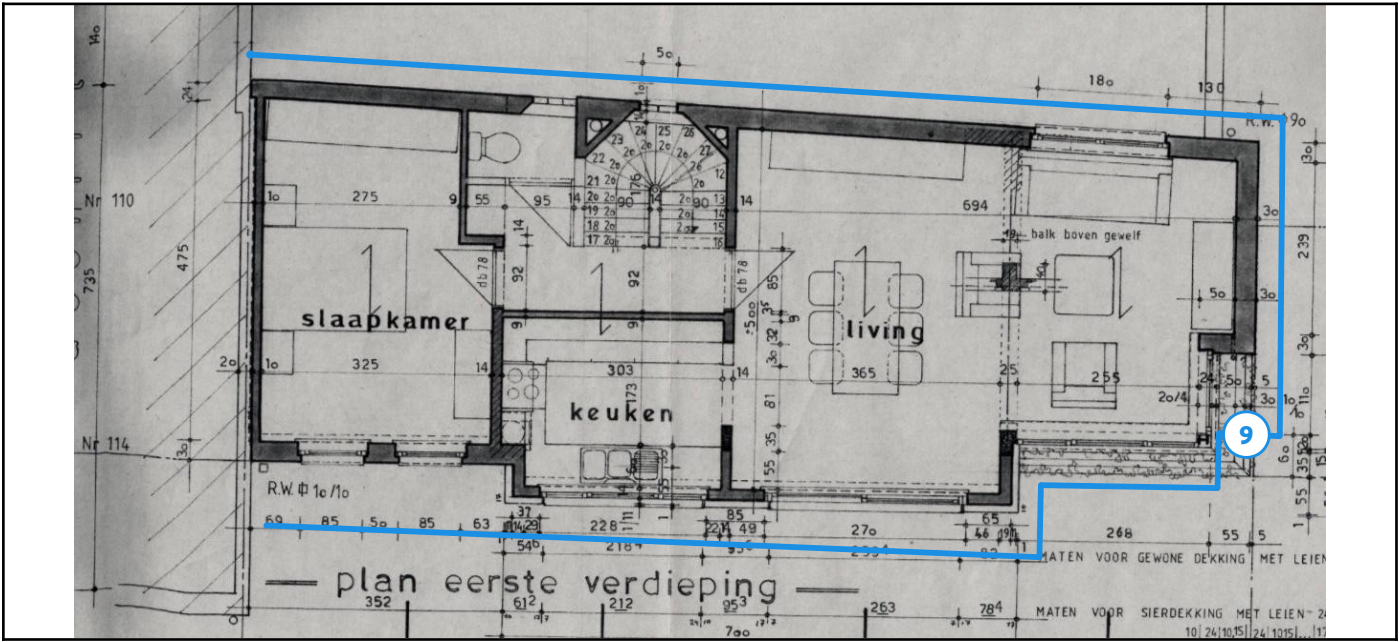
# Plan 1.5: niveau +1

| Beschrijving | Type | Actie |
|---|---|---|
| 9. Crepi | Geen asbest | - |

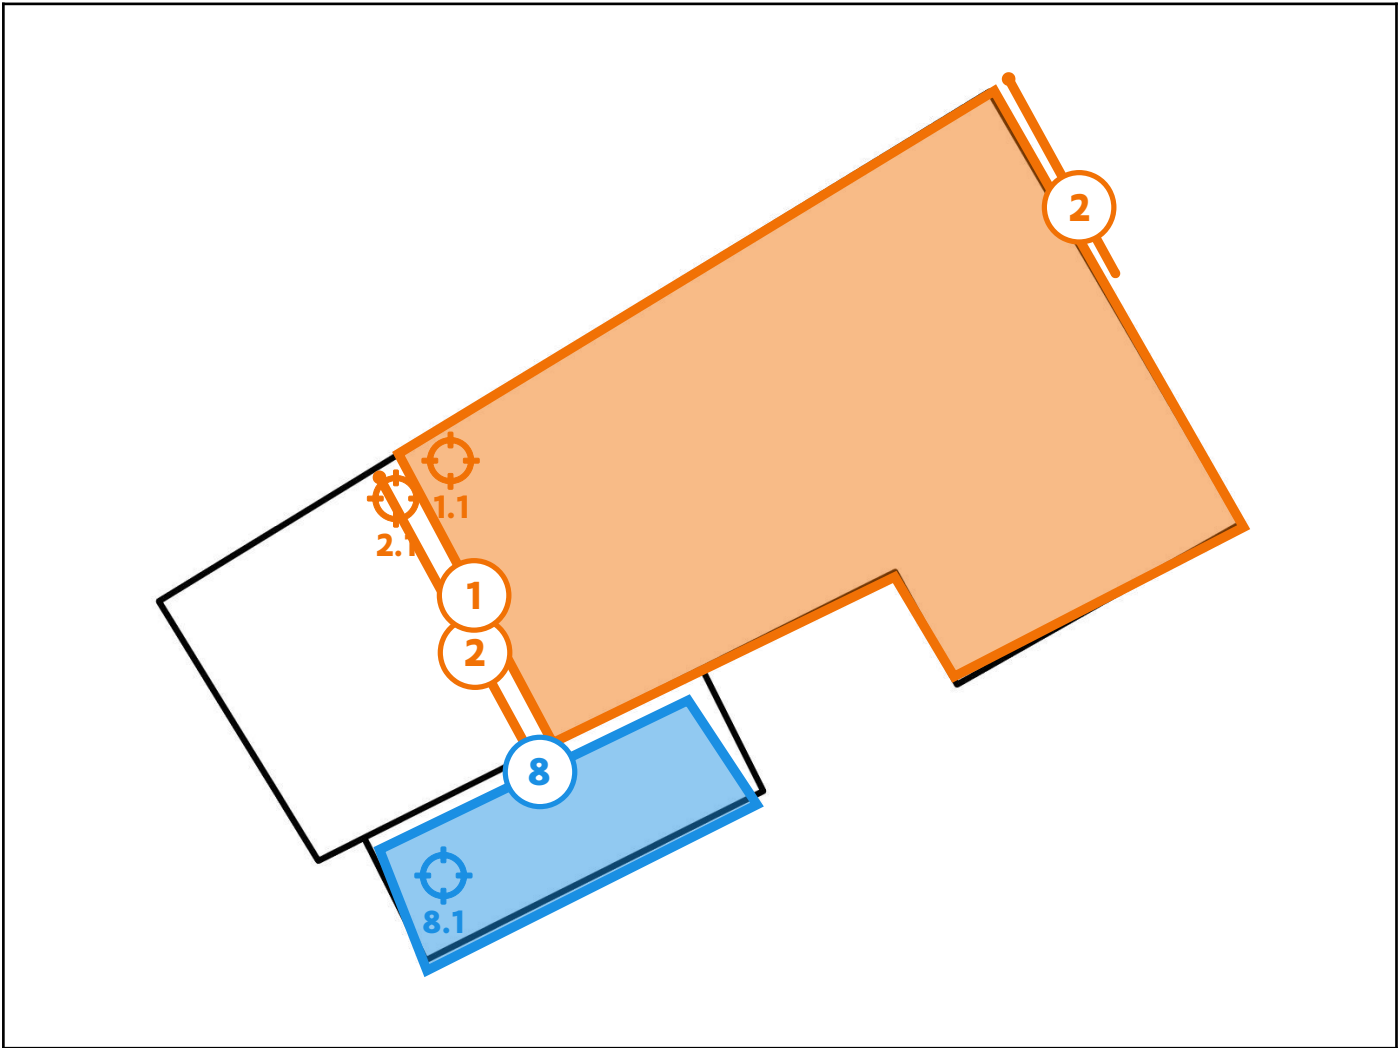
# Plan 1.7: dak

| Beschrijving | Type | Actie |
|---|---|---|
| 8.1 Code: roofing | Puntmonster | - |

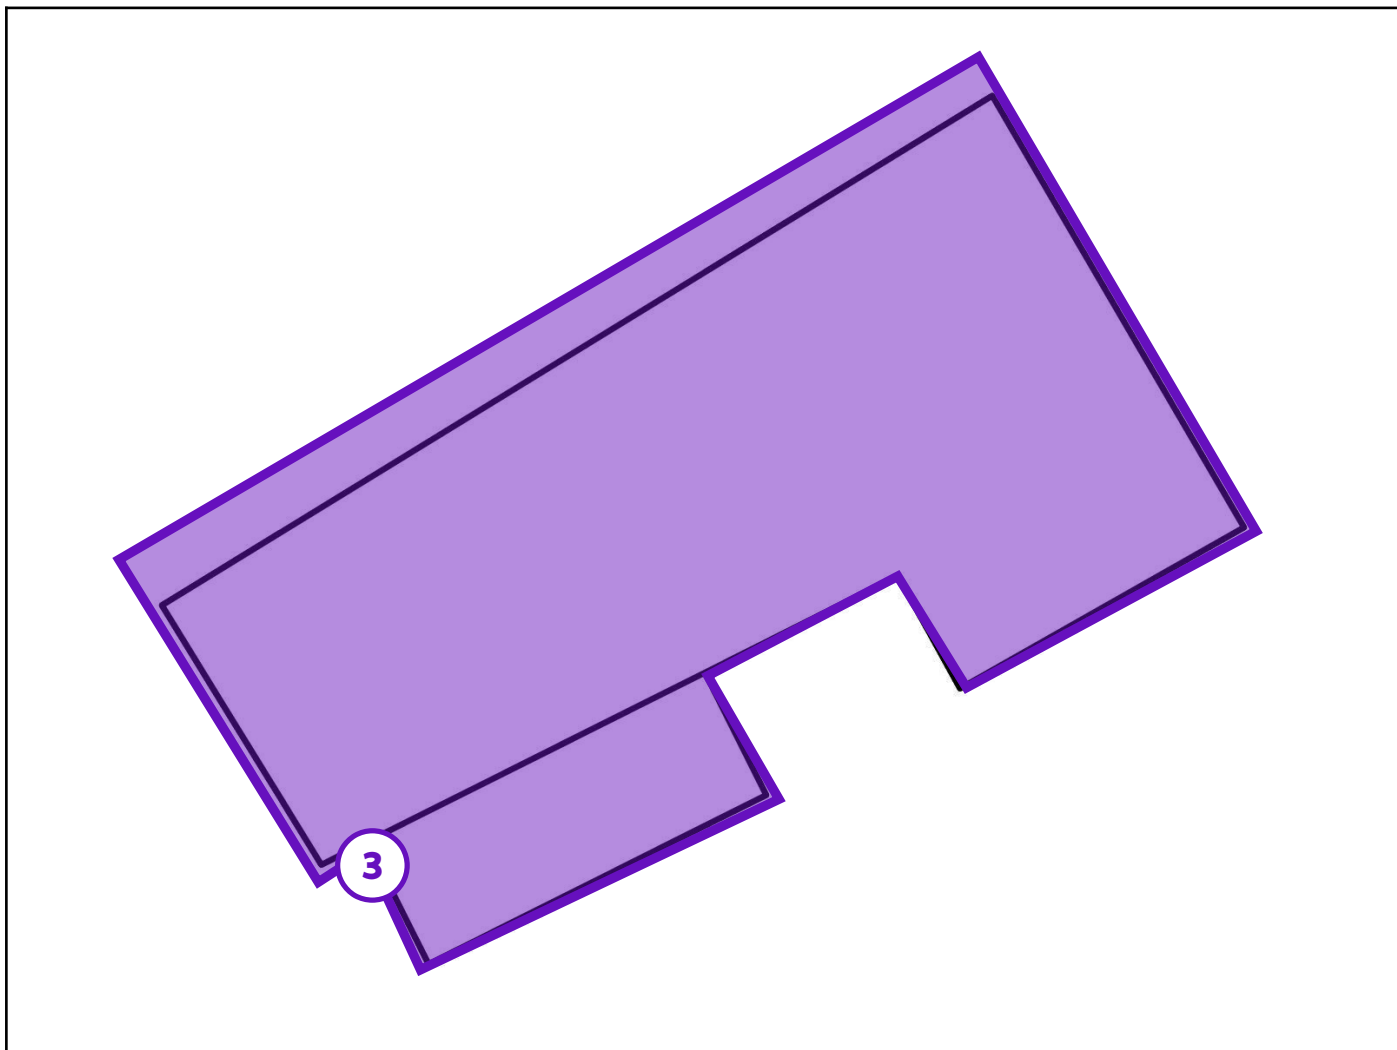
## Plan 1.8: dak

| Beschrijving | Type | Actie |
|---|---|---|
| 3. Onderdak | Beperking | - |
