# Asbestinventarisatattest

Heirweg 26, 9840 Nazareth-De Pinte

Attestnummer : 20260727-000112.000

**Asbestveilig** (maar niet asbestvrij)

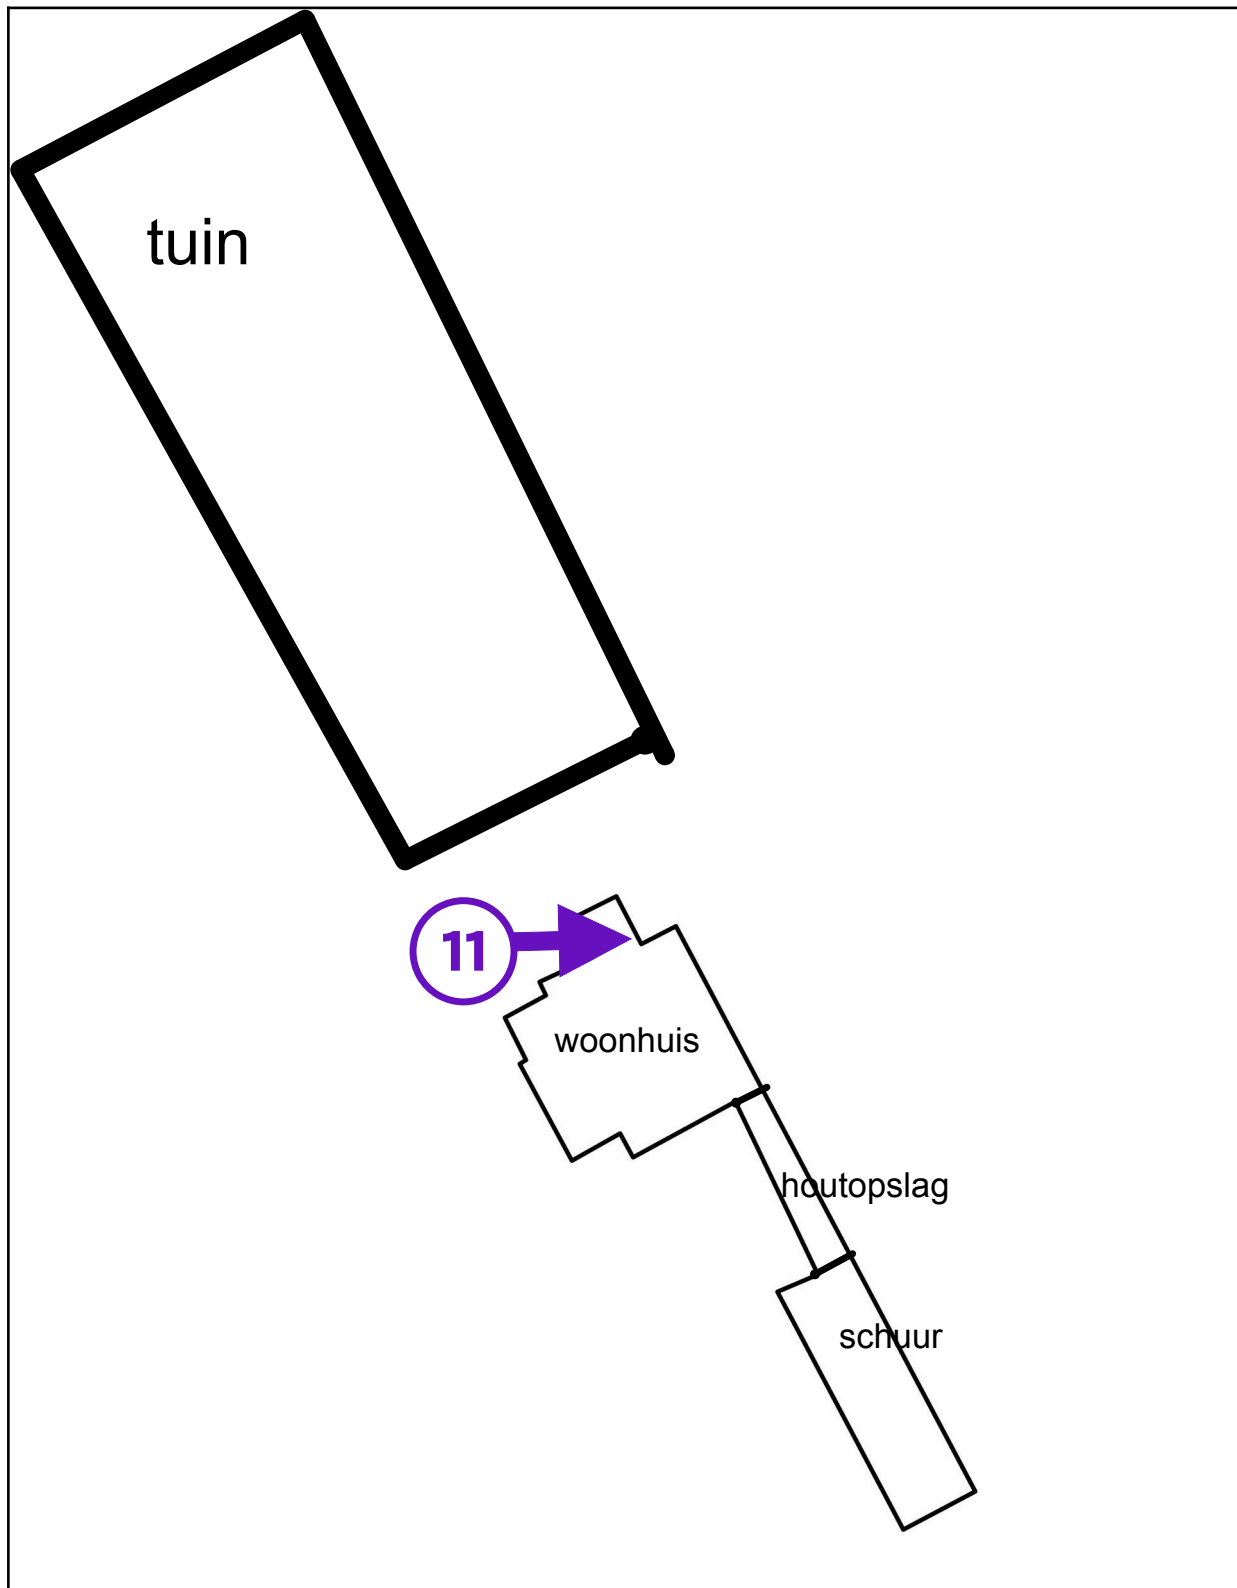
## Plan 1.2: Hoofdgebouw plan

| 11. Onderdelen aan de stookketel | Overige ruimte of materiaal | - |

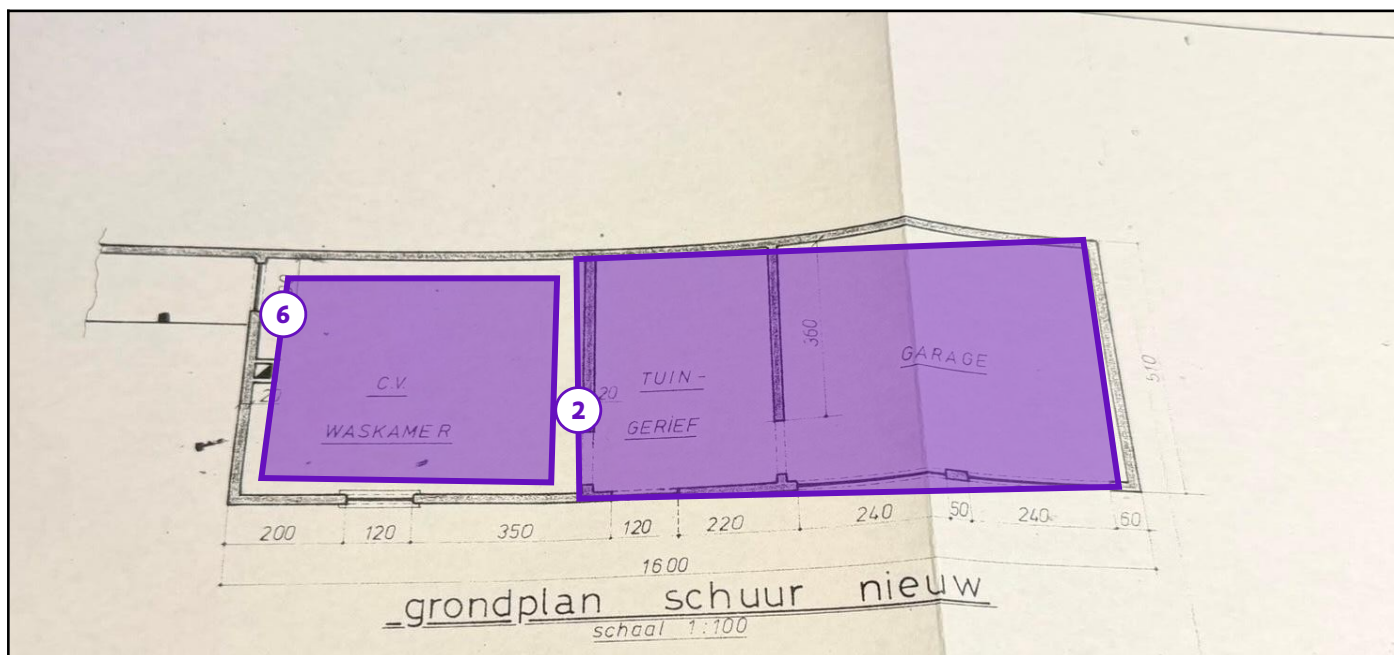
## Plan 1.4: Schuur niveau +1

| Beschrijving | Type | Actie |
|---|---|---|
| 6. Verlaagde plafonds | Advies | - |

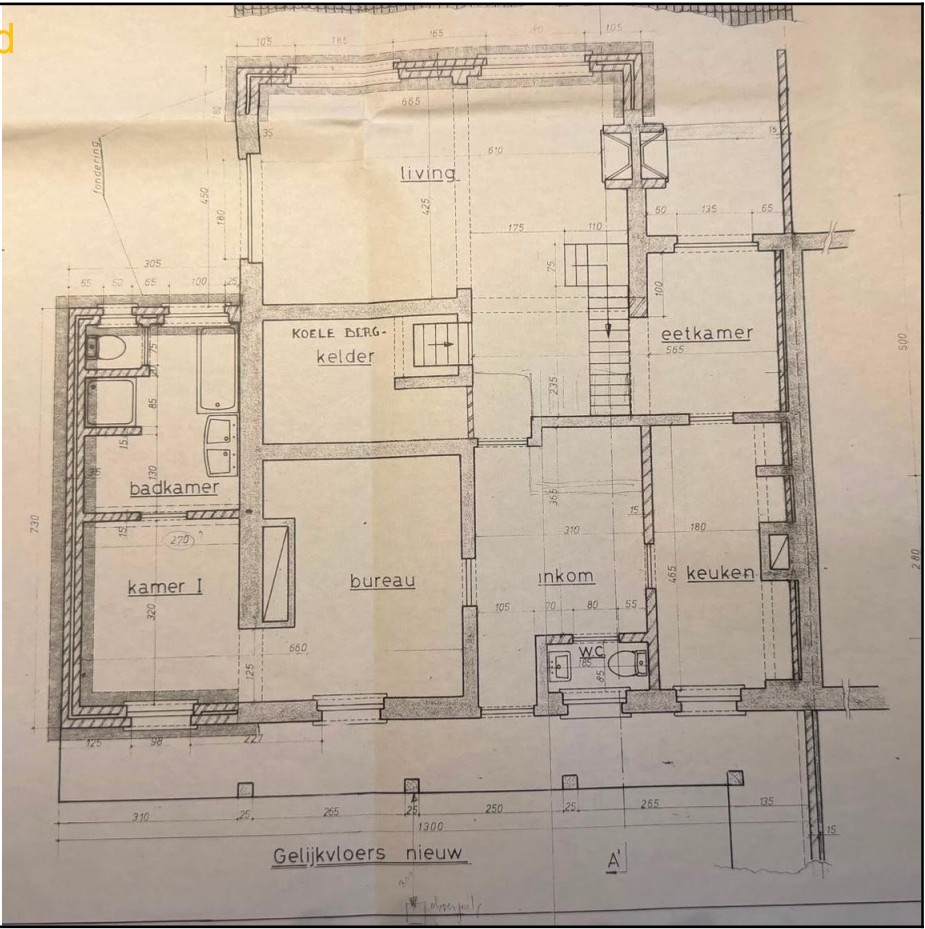
# Plan 1.6: niveau 0

alle plafonds zijn verlaagd

| Beschrijving | Type | Actie |
|---|---|---|
| 6. Verlaagde plafonds | Advies | - |

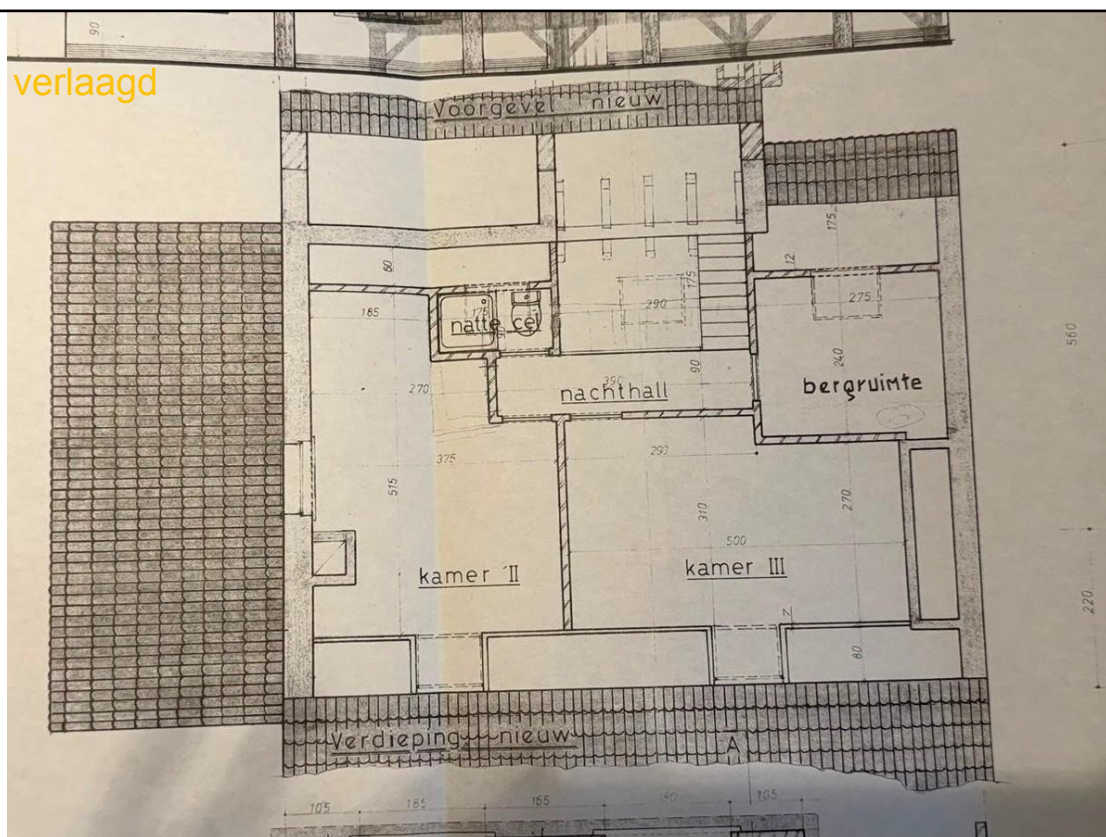
## Plan 1.8: niveau +1

alle plafonds zijn verlaagd

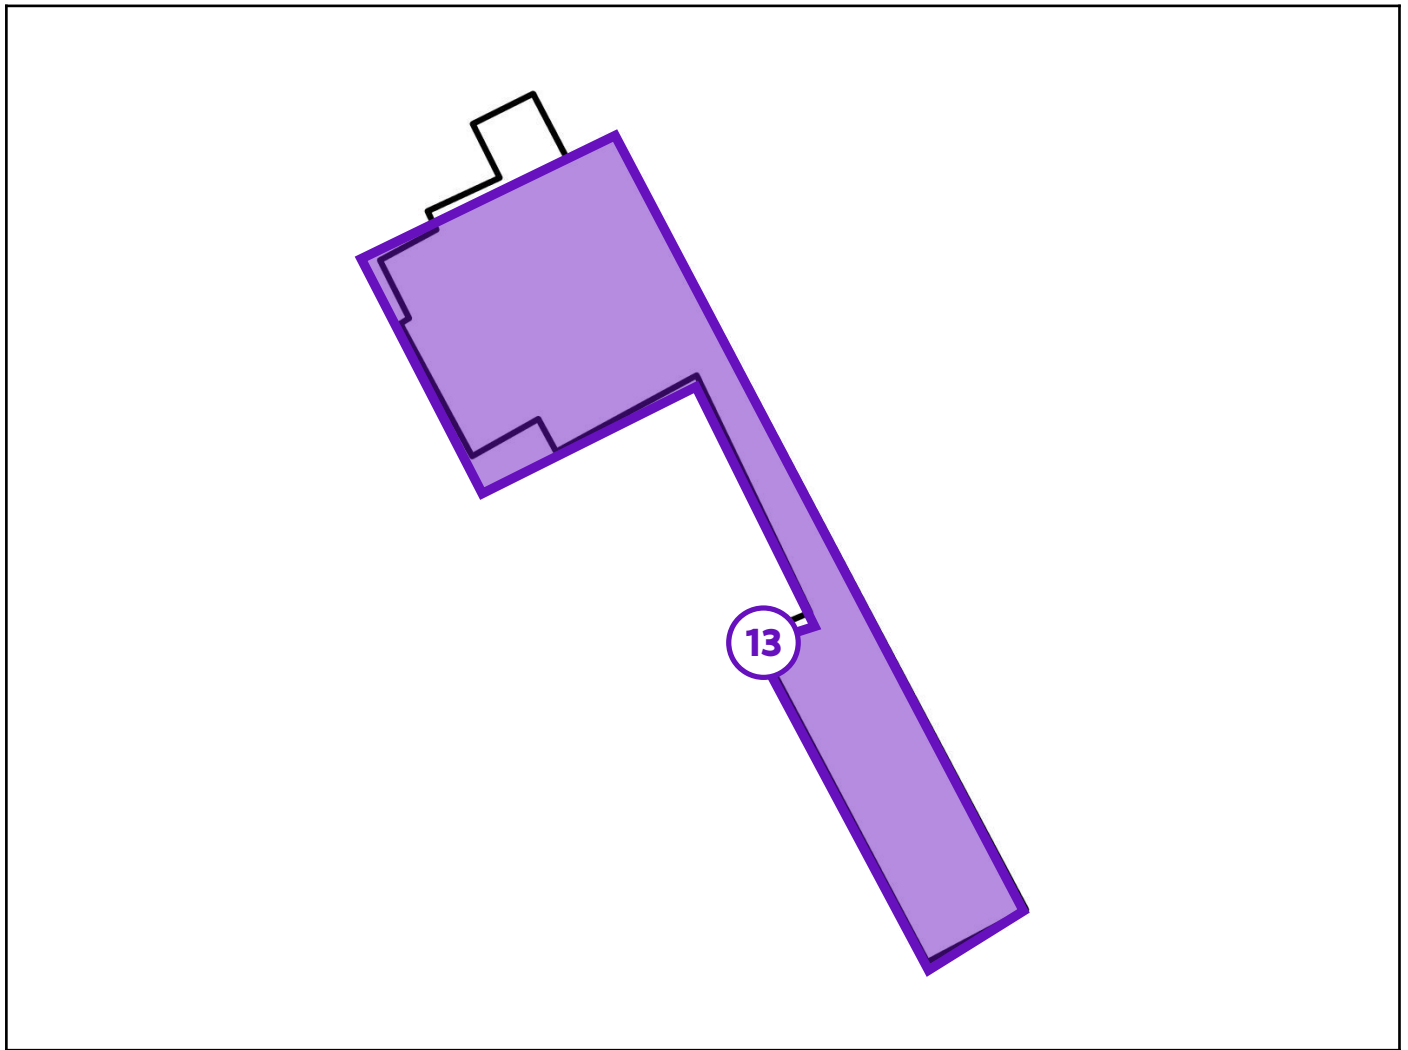
## Plan 1.10: dak

| Beschrijving | Type | Actie |
|---|---|---|
| 13. Dakbedekking: dakpannen | Overige ruimte of materiaal | - |

| Beschrijving | Notitie | Terug te vinden op plannen |
|---|---|---|
| Fiche 13: Dakbedekking: dakpannen | <p>De dakbedekking bestaat uit dakpannen.</p> <p>Zie ook fiche onderdak.</p> | Plan 1.10: dak |

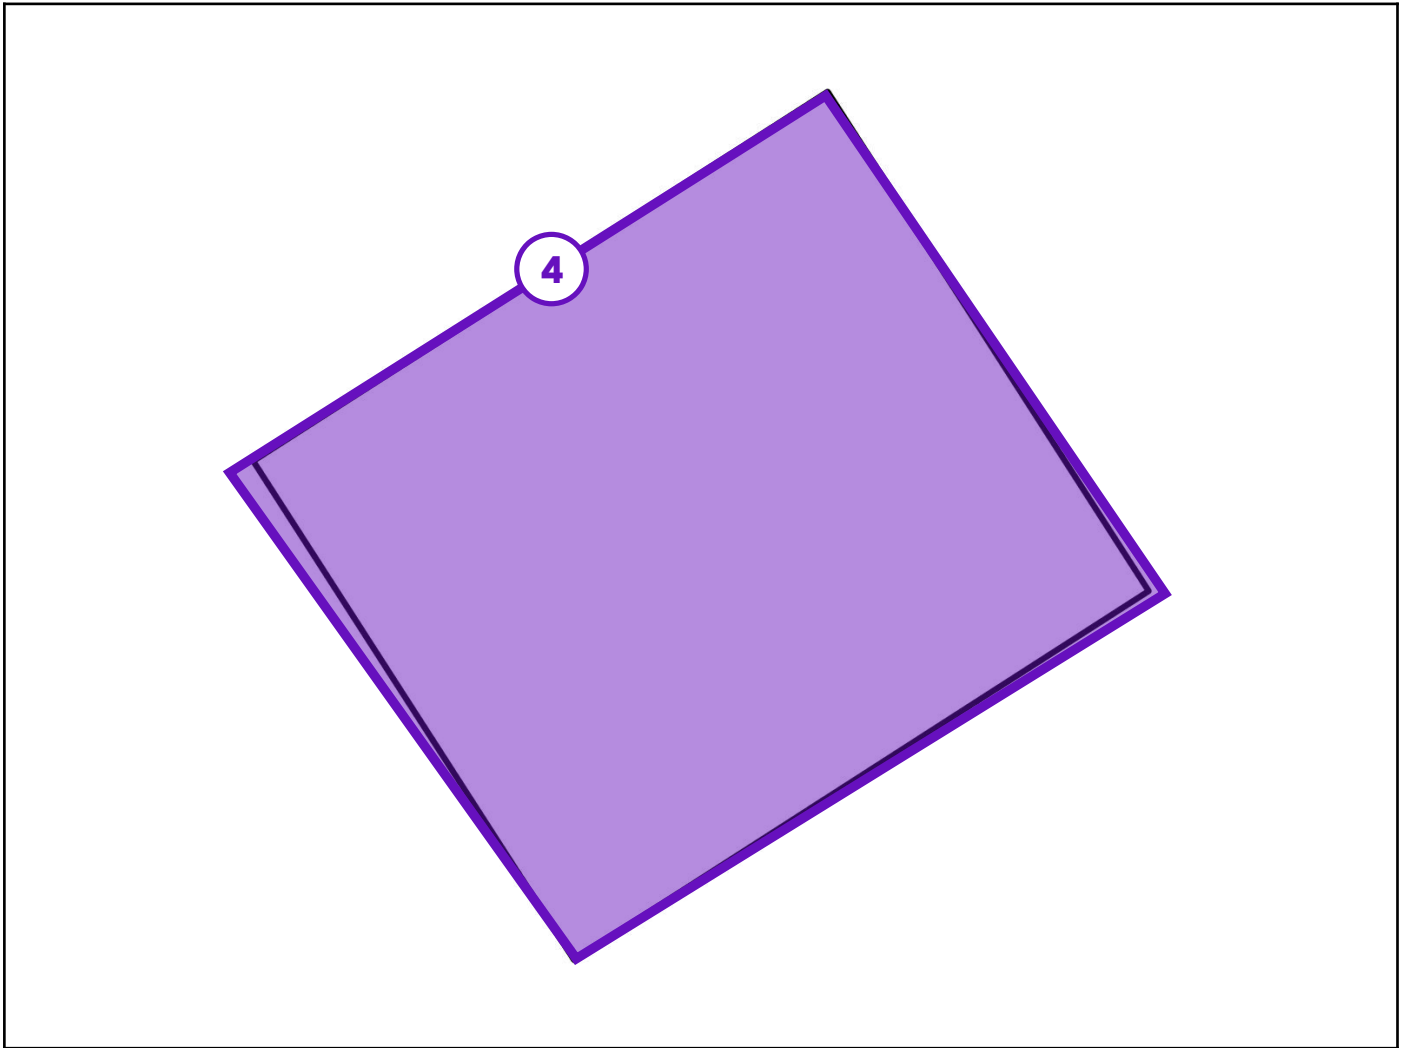
## Plan 2.1: Bijgebouw plan

| Beschrijving | Type | Actie |
|---|---|---|
| 4. Overwoekerende vegetatie | Beperking | - |
