# Asbestinventarisatetest

Koning Boudewijnlaan 31, 9840 De Pinte

Attestnummer : 20240228-000135.000

Uitgegeven op : 28.02.2024

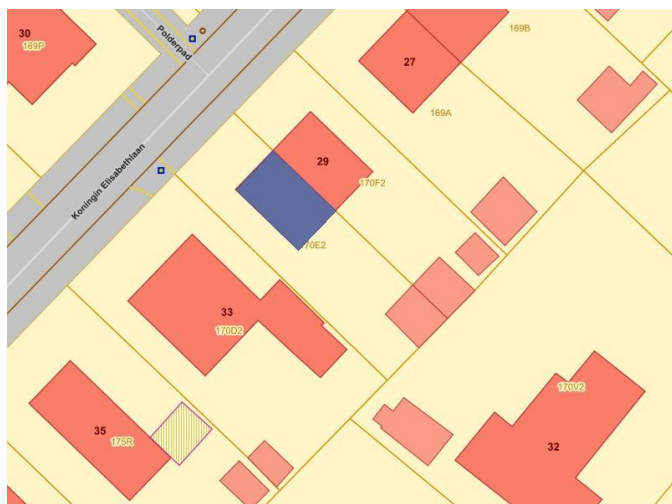
# Zone 1: Hoofdgebouw

Tijdens de inspectie vastgesteld:

**3 Asbestmaterialen**

**2 Geen asbest**

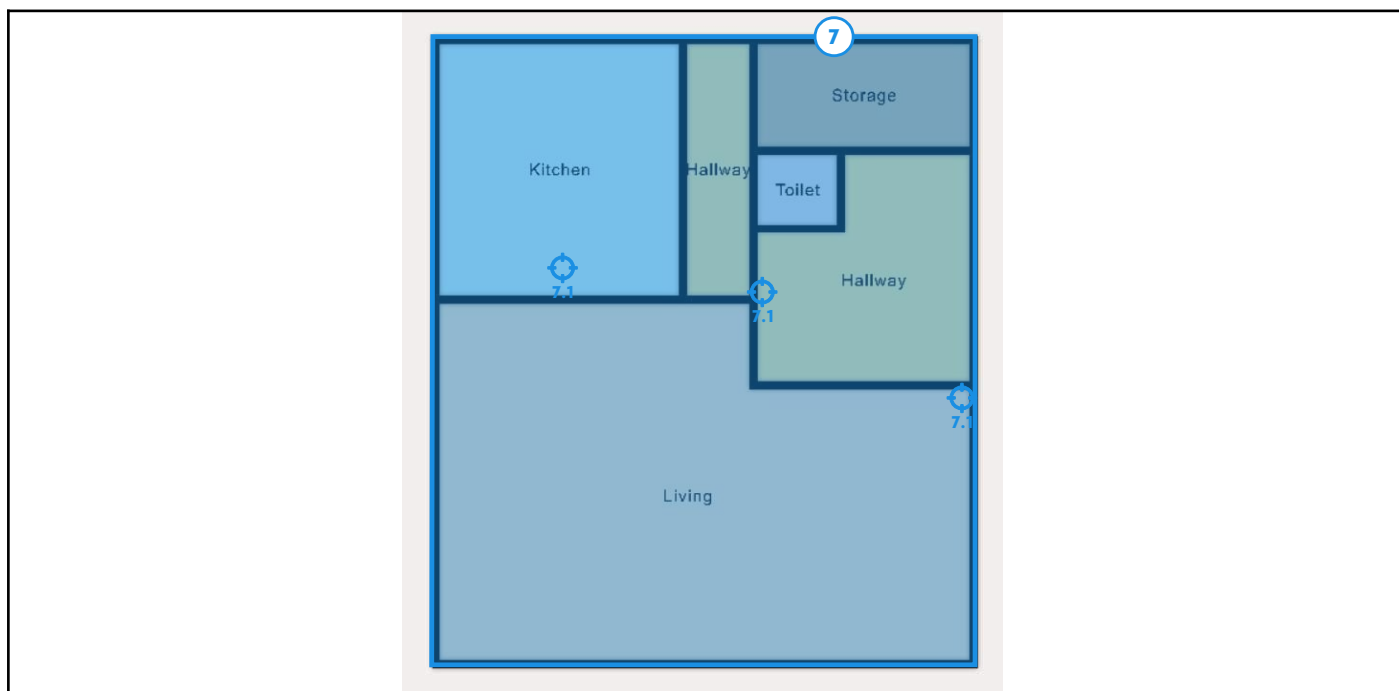
## Plan 1.2: Gelijkvloers pleisterwerk plafond

Beschrijving	Type	Actie
7. Pleisterwerk plafond	Geen asbest	-
7.1 Code: MM02	Mengmonster	-

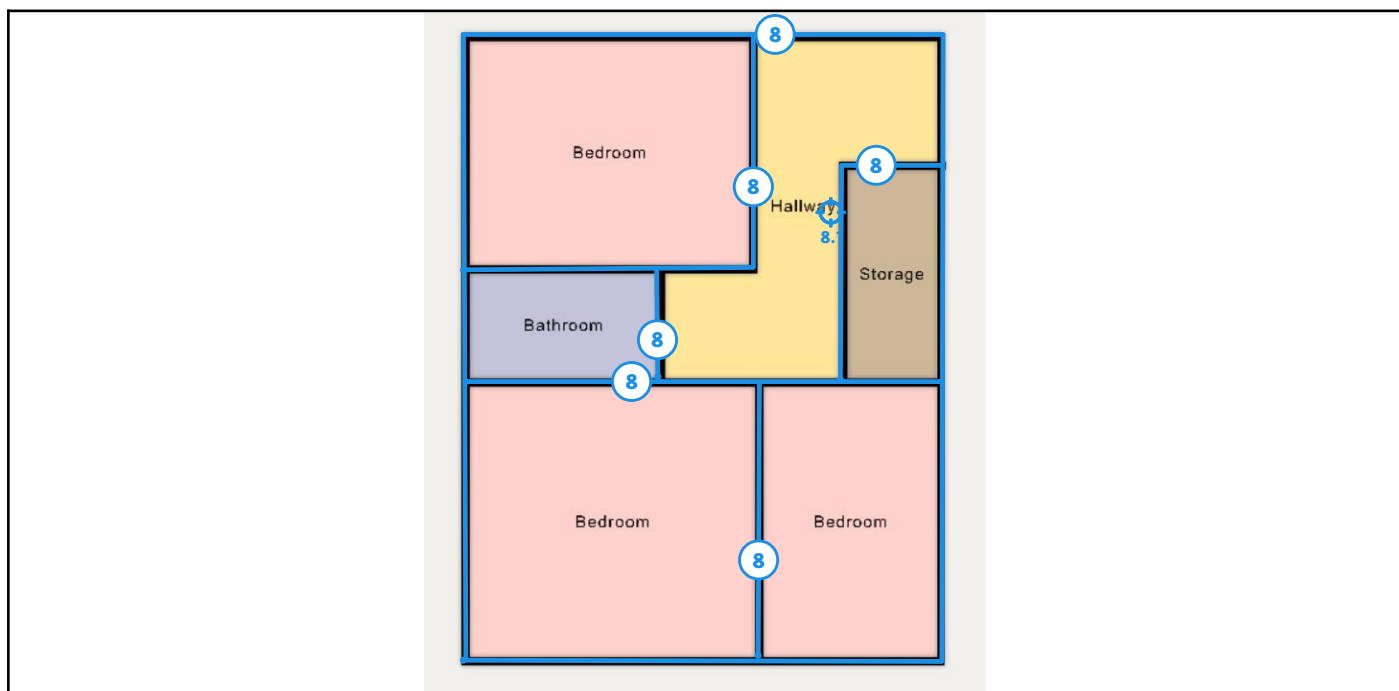
## Plan 1.3: Eerste verdieping pleisterwerk wanden

Beschrijving	Type	Actie
8. Pleisterwerk wanden	Geen asbest	-
8.1 Code: MM01	Mengmonster	-

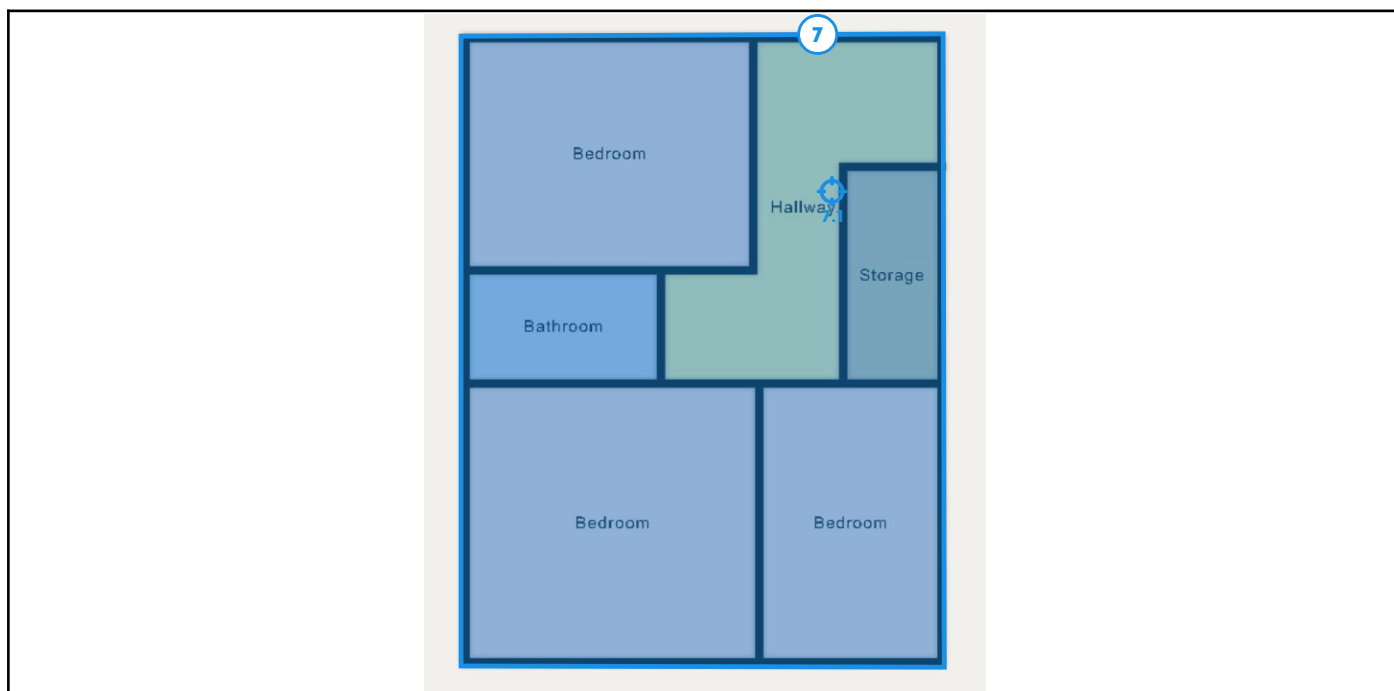
## Plan 1.4: Eerste verdieping pleisterwerk plafond

Beschrijving	Type	Actie
7. Pleisterwerk plafond	Geen asbest	-
7.1 Code: MM02	Mengmonster	-

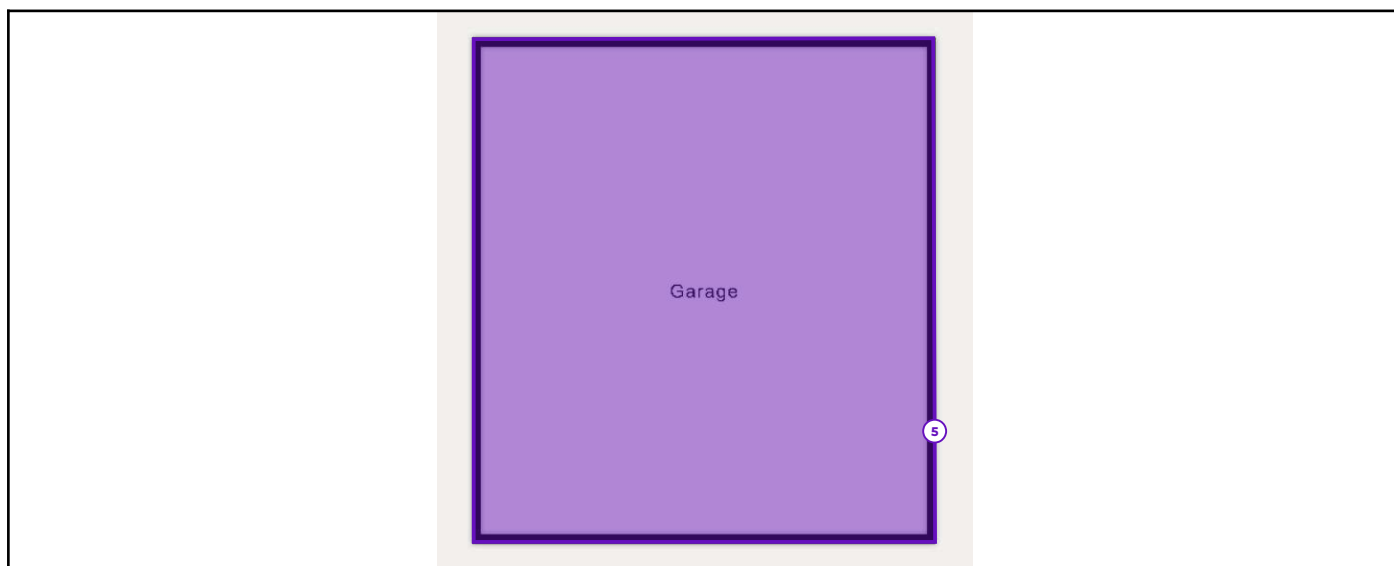
## Plan 2.1: Garage

Beschrijving	Type	Actie
5. Garage	Advies	-

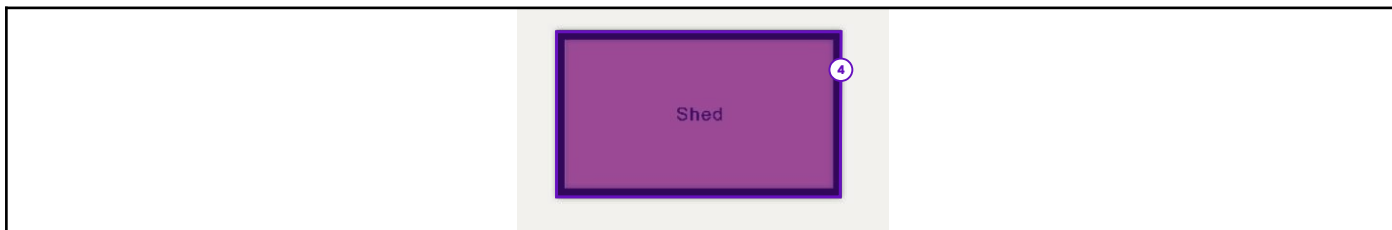
## Plan 3.1: Tuinhuis

Beschrijving	Type	Actie
4. Tuinhuis	Advies	-
