Asbestinventarisatetest

Polderdreef 25, 9840 De Pinte

Attestnummer : 20240531-000298.000

Uitgegeven op : 31.05.2024

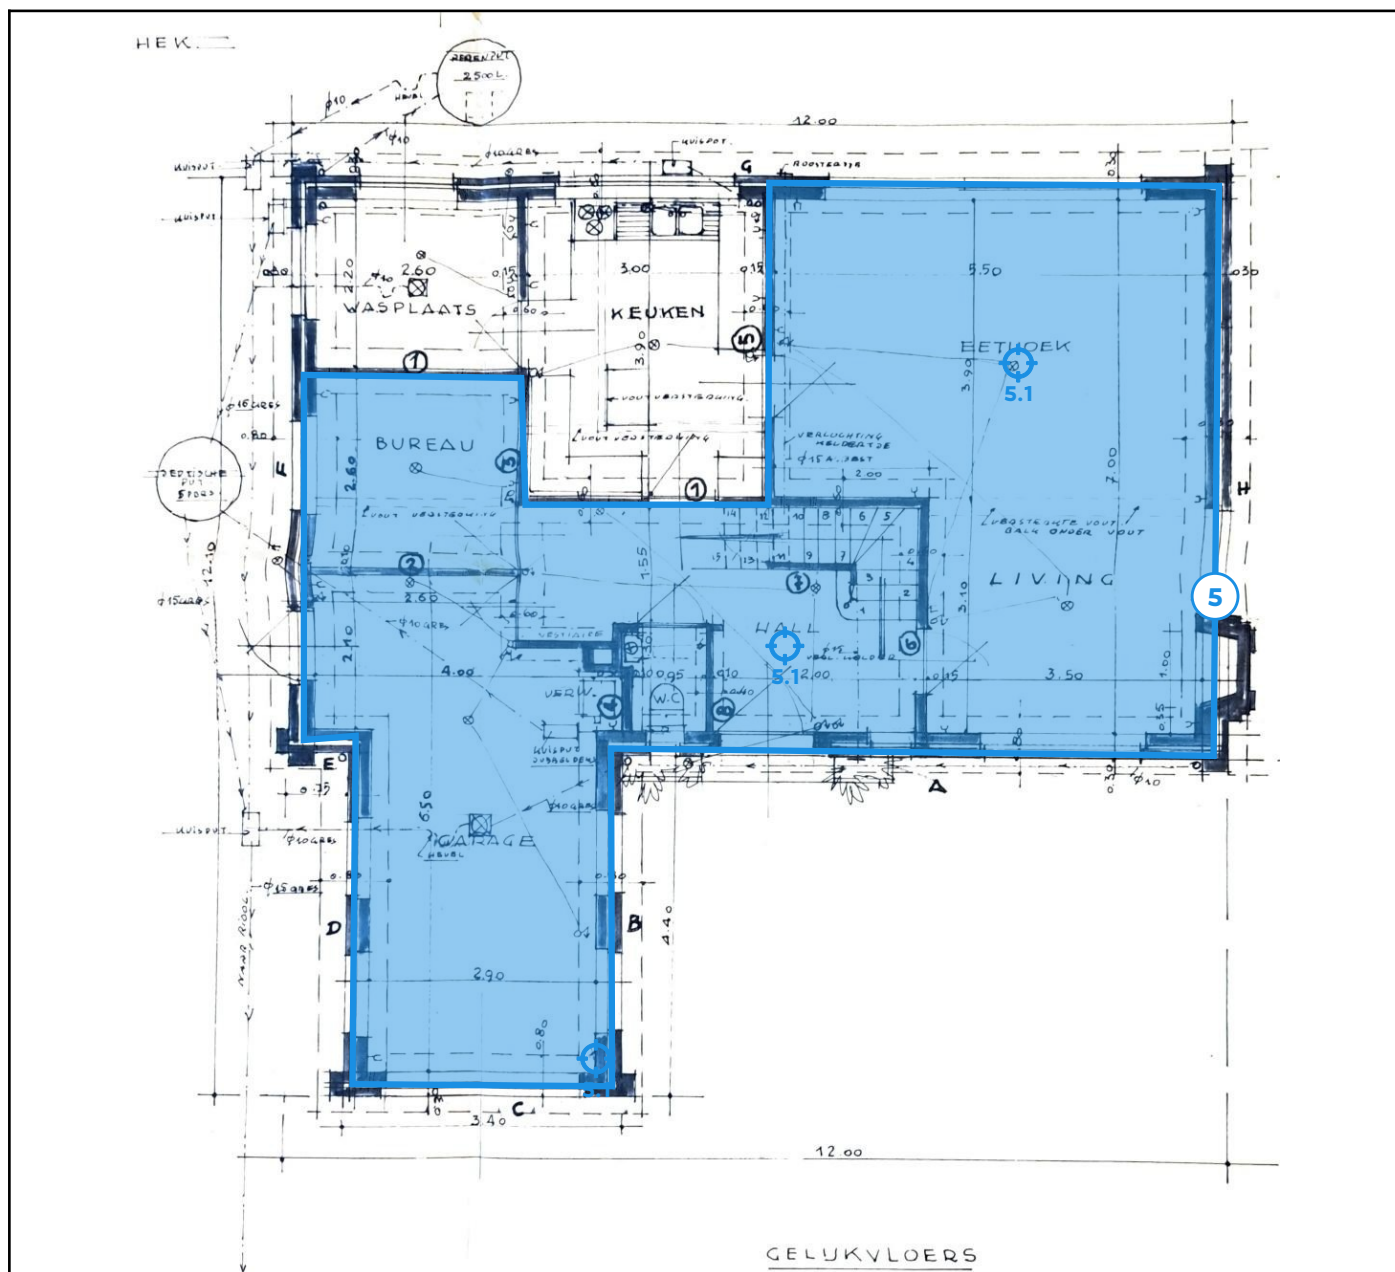
Plan 1.2: Gelijkvloers pleisterwerk plafond

Beschrijving	Type	Actie
5. pleisterwerk plafond	Geen asbest	-
5.1 Code: MM02	Mengmonster	-
