# Asbestinventarisatetest

Merelstraat 26, 9840 De Pinte

Attestnummer : 20240531-000300.000

Uitgegeven op : 31.05.2024

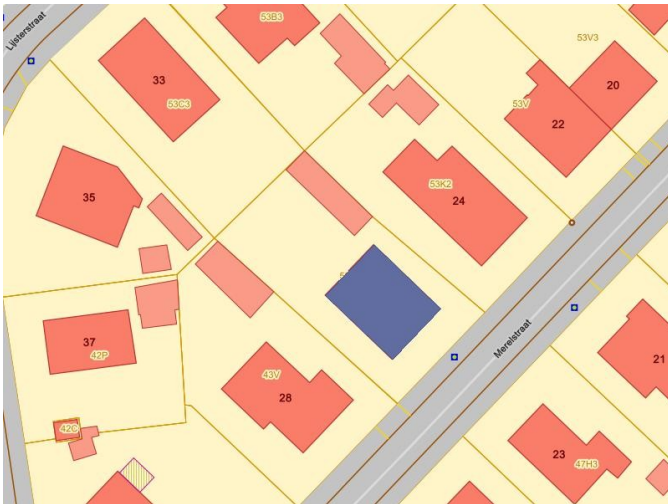
# Zone 1: Hoofdgebouw

Tijdens de inspectie vastgesteld:

**1 Asbestmateriaal**

**1 Geen asbest**

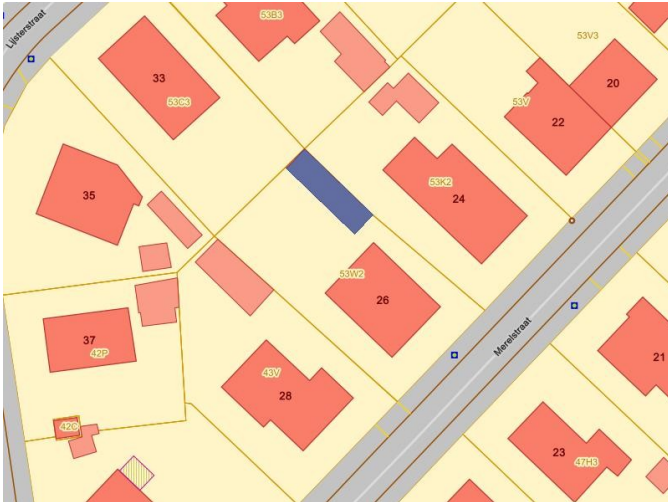
## Zone 2: Tuinhuis 1

- 0 Asbestmaterialen
- 0 Beperkingen
- 0 Uitsluitingen
- 0 Roerende goederen
- 0 Puin, steenslag, (water)bodem
- 1 Adviezen**
- 0 Geen asbest

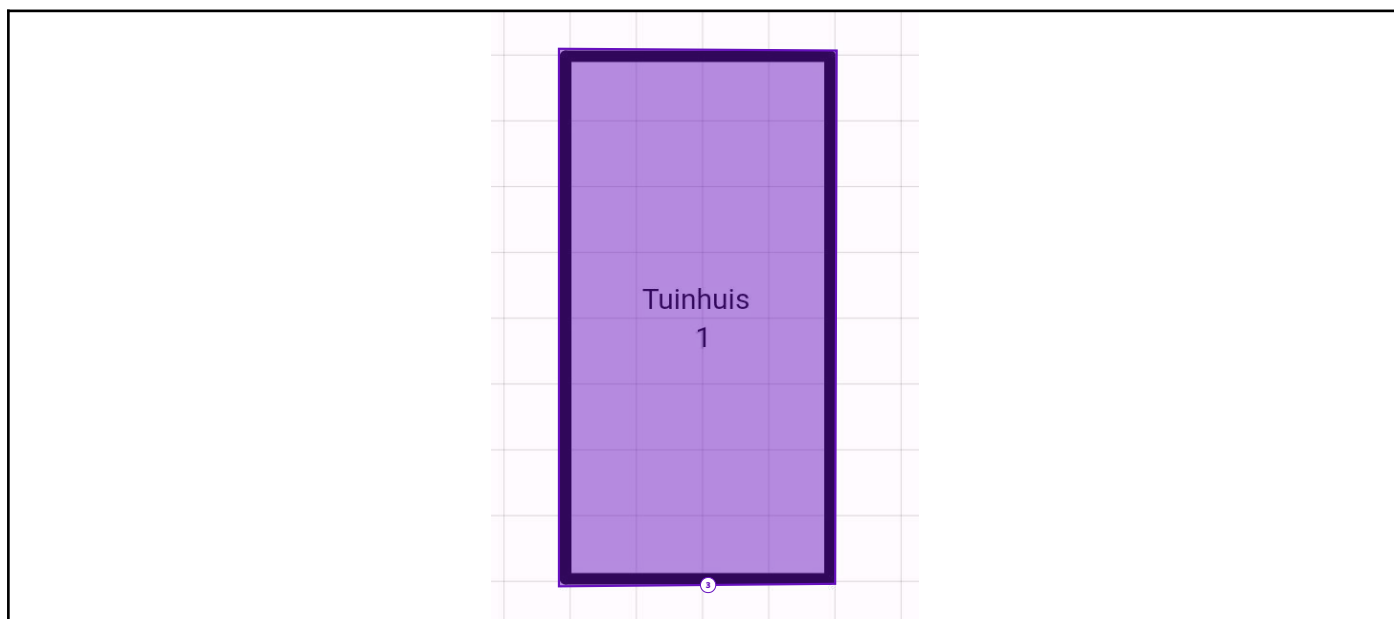
## Plan 2.1: Tuinhuis 1

| Beschrijving | Type | Actie |
|---|---|---|
| 3. Tuinhuis 1 | Advies | - |

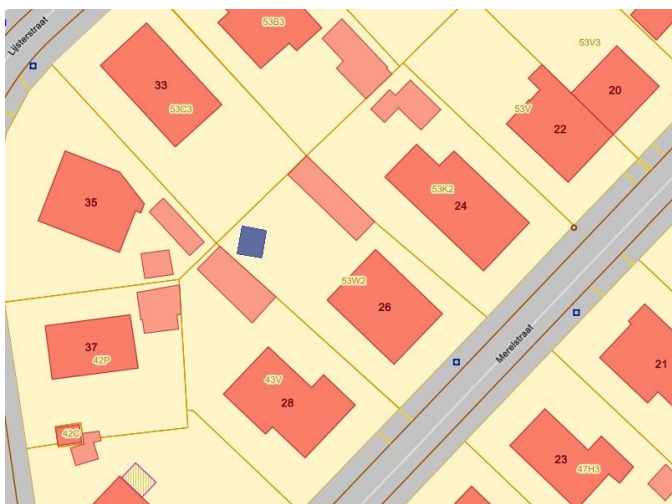
## Zone 3: Tuinhuis 2

### 1 **Asbestmateriaal**

| Beschrijving | Type | Actie |
|---|---|---|
| 1. Golfplaten dak tuinhuis 2 | Asbestmateriaal | Dringend verwijderen |

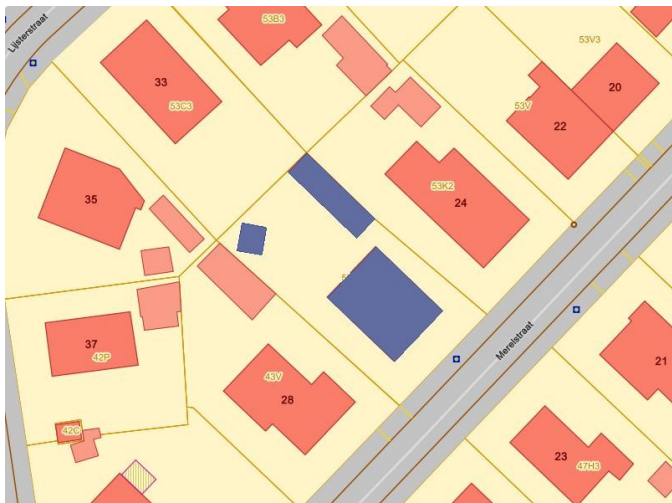
## Zone 4: Overig gebied

- 0 Asbestmaterialen
- 0 Roerende goederen
- 0 Puin, steenslag, (water)bodem
- 0 Geen asbest
