Asbestinventarisatetest

Boeregemstraat 3, 9840 Nazareth-De Pinte

Attestnummer : 20250427-000103.000

Uitgegeven op : 27.04.2025

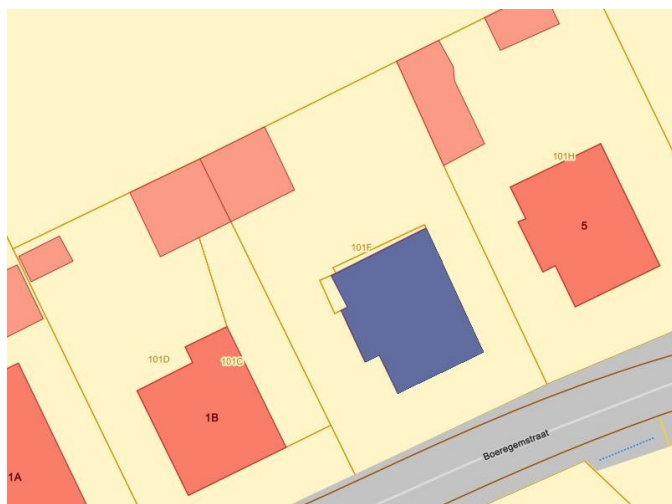
Zone 1: Hoofdgebouw

- 0 Asbestmaterialen
- 0 Beperkingen
- 0 Uitsluitingen
- 0 Roerende goederen
- 0 Puin, steenslag, (water)bodem
- 3 Adviezen**
- 1 Geen asbest**

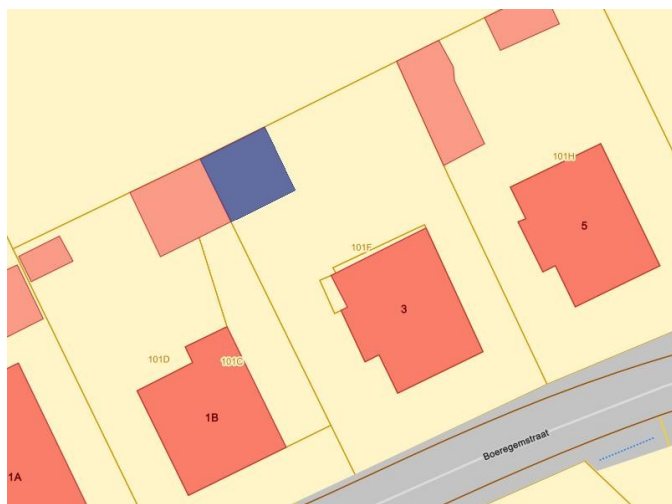
Zone 2: Bijgebouw

- 0 Asbestmaterialen
- 0 Beperkingen
- 0 Uitsluitingen
- 0 Roerende goederen
- 0 Puin, steenslag, (water)bodem
- 1 Advies**
- 0 Geen asbest
