Asbestinventarisatetest

Spoorweglaan 27, 9840 De Pinte

Attestnummer : 20240124-000165.000

Uitgegeven op : 24.01.2024

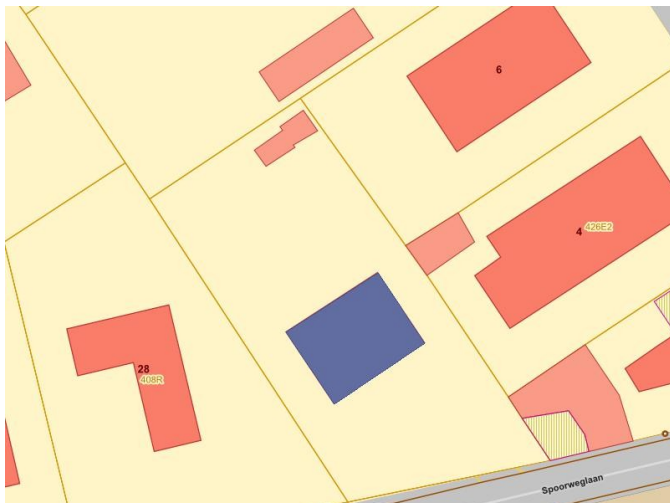
Zone 1: Hoofdgebouw

- 1 Asbestmateriaal**
- 0 Beperking
- 0 Uitsluiting
- 0 Roerend goed
- 0 Puin, steenslag, (water)bodem
- 1 Advies**
- 3 Geen asbest**

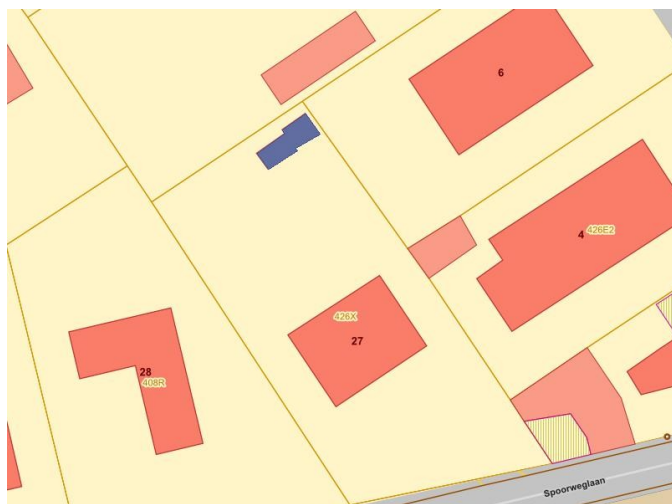
Zone 2: Bijgebouw

1 **Asbestmateriaal**
