Asbestinventarisatetest

Spechtenpark 7, 9840 De Pinte

Attestnummer : 20240222-000451.000

Uitgegeven op : 22.02.2024

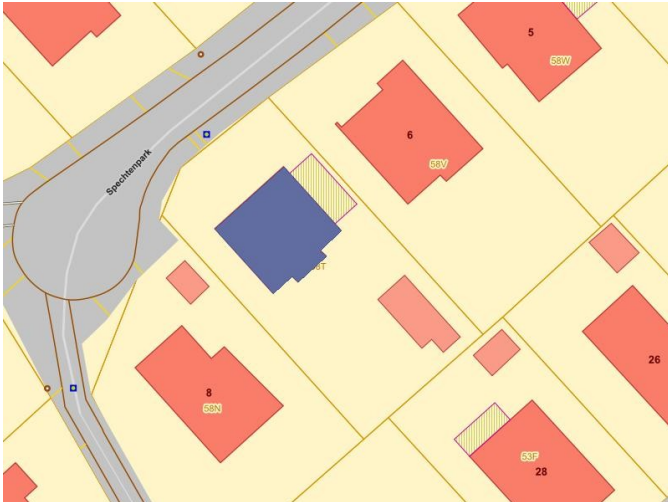
Zone 1: Hoofdgebouw

- 2 Asbestmaterialen**
- 0 Beperkingen
- 0 Uitsluitingen
- 0 Roerende goederen
- 0 Puin, steenslag, (water)bodem
- 0 Adviezen
- 1 Geen asbest**

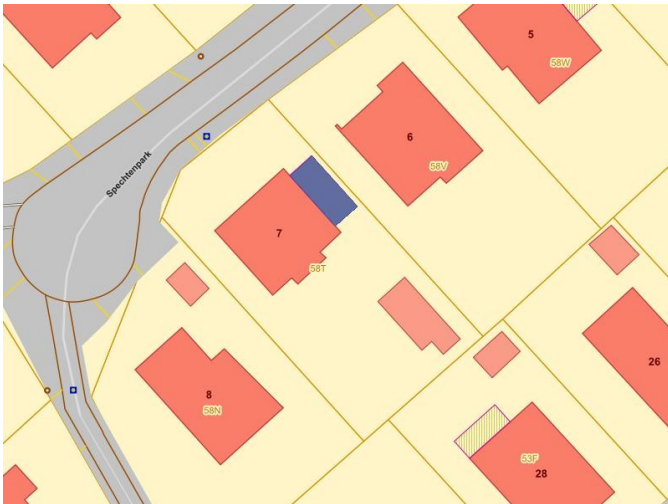
Zone 2: Afdak

- 0 Asbestmaterialen
- 0 Beperkingen
- 0 Uitsluitingen
- 0 Roerende goederen
- 0 Puin, steenslag, (water)bodem
- 1 Adviezen**
- 0 Geen asbest

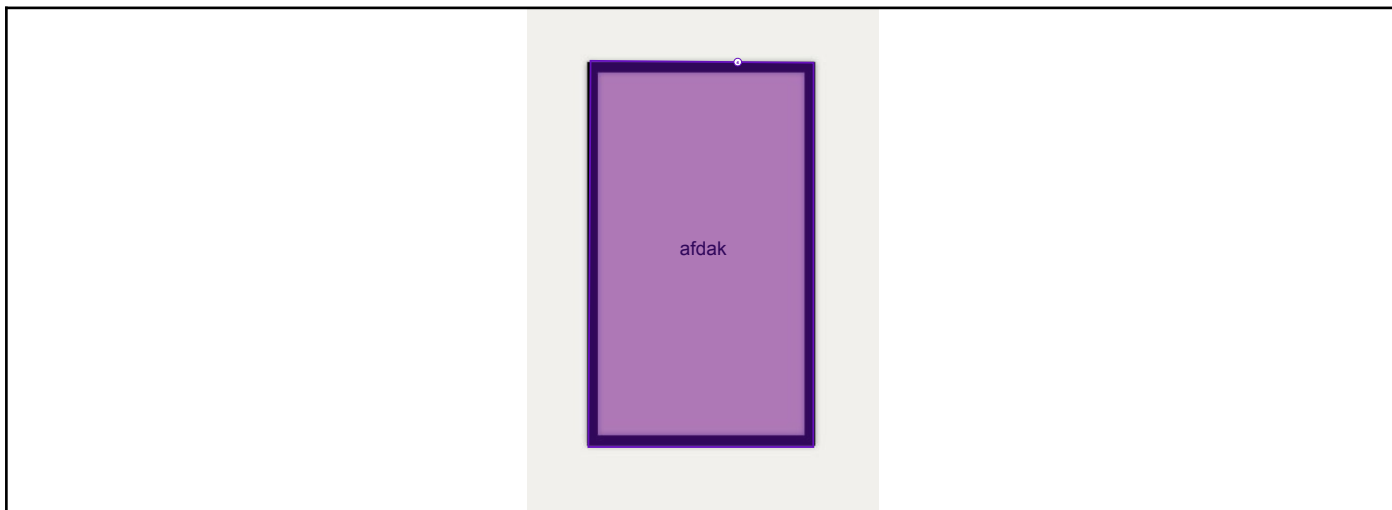
Plan 2.1: Afdak

| Beschrijving | Type | Actie |
|---|---|---|
| 4. Afdak | Advies | - |

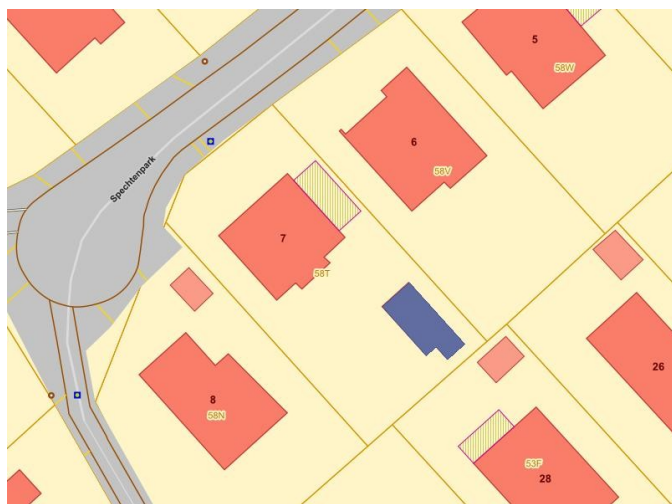
Zone 3: Poolhouse

- 0 Asbestmaterialen
- 0 Beperkingen
- 1 Uitsluitingen**
- 0 Roerende goederen
- 0 Puin, steenslag, (water)bodem
- 0 Adviezen
- 0 Geen asbest
