Asbestinventarisatetest

Koning Albertlaan 29, 9840 De Pinte

Attestnummer : 20230925-000042.000

Uitgegeven op : 25.09.2023

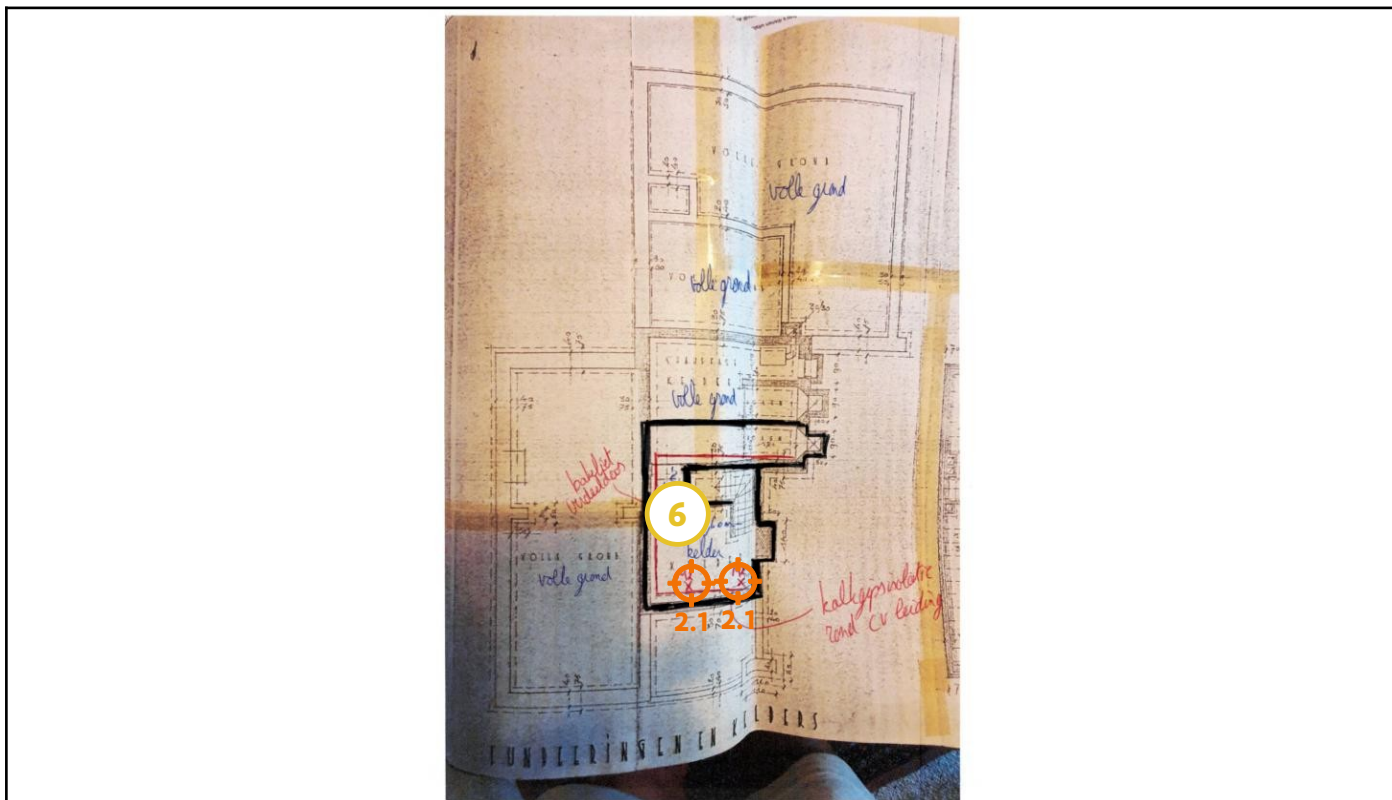
Plan 1.1: Kelder

Beschrijving	Type	Actie
2. Kalkgips isolatie rond CV-leiding	Asbestmateriaal	Verwijderen
2.1 Code: M2	Mengmonster	-
6. Elektrische verdeelkasten + elektriciteitskast	Asbestmateriaal	Zorgvuldig beheren

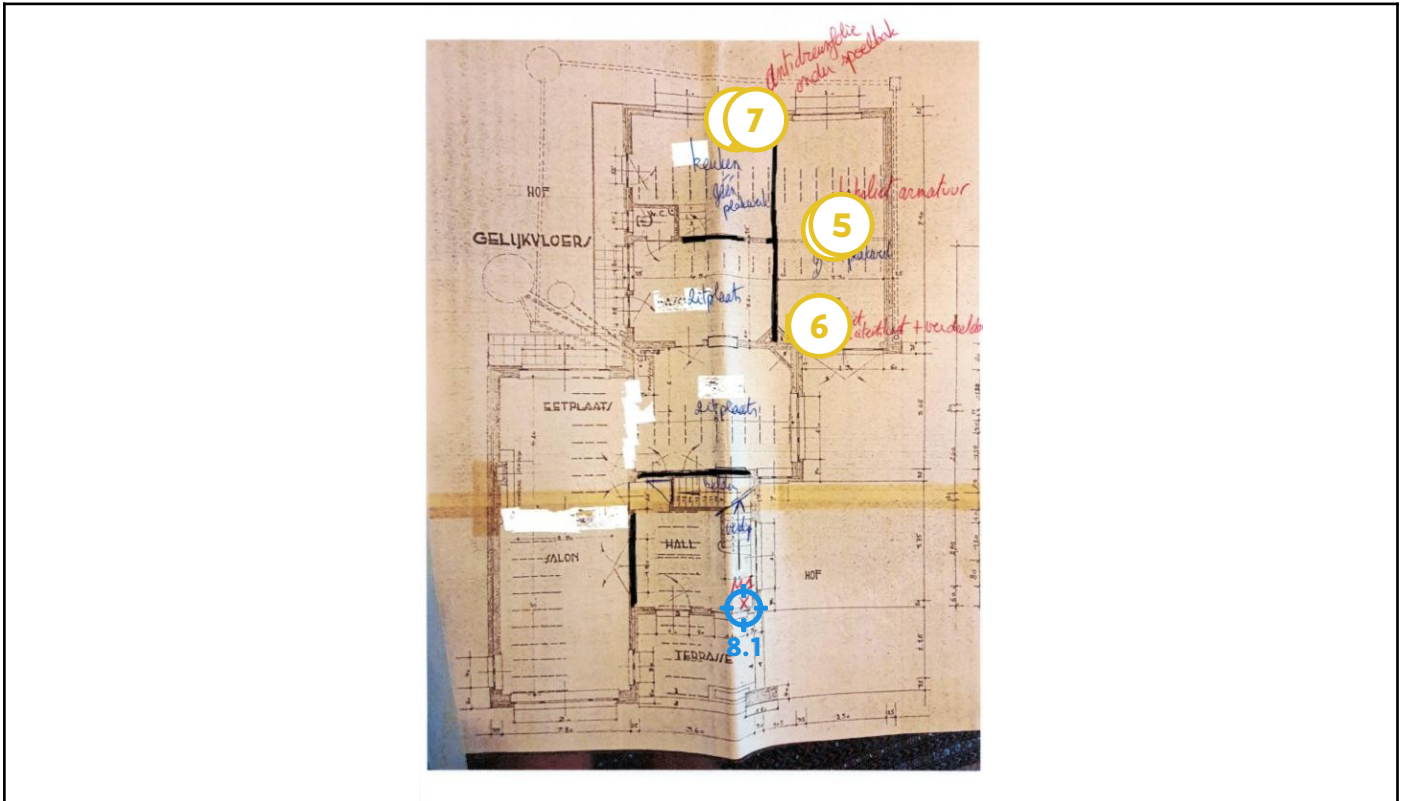
Plan 1.2: Gelijkvloers

Beschrijving	Type	Actie
5. Schakelaars in bakeliet	Asbestmateriaal	Zorgvuldig beheren
6. Elektrische verdeelkasten + elektriciteitskast	Asbestmateriaal	Zorgvuldig beheren
7. Antidreunfolie onder spoelbak	Asbestmateriaal	Zorgvuldig beheren
8. Pleisterwerk muur	Geen asbest	-
8.1 Code: M1	Mengmonster	-

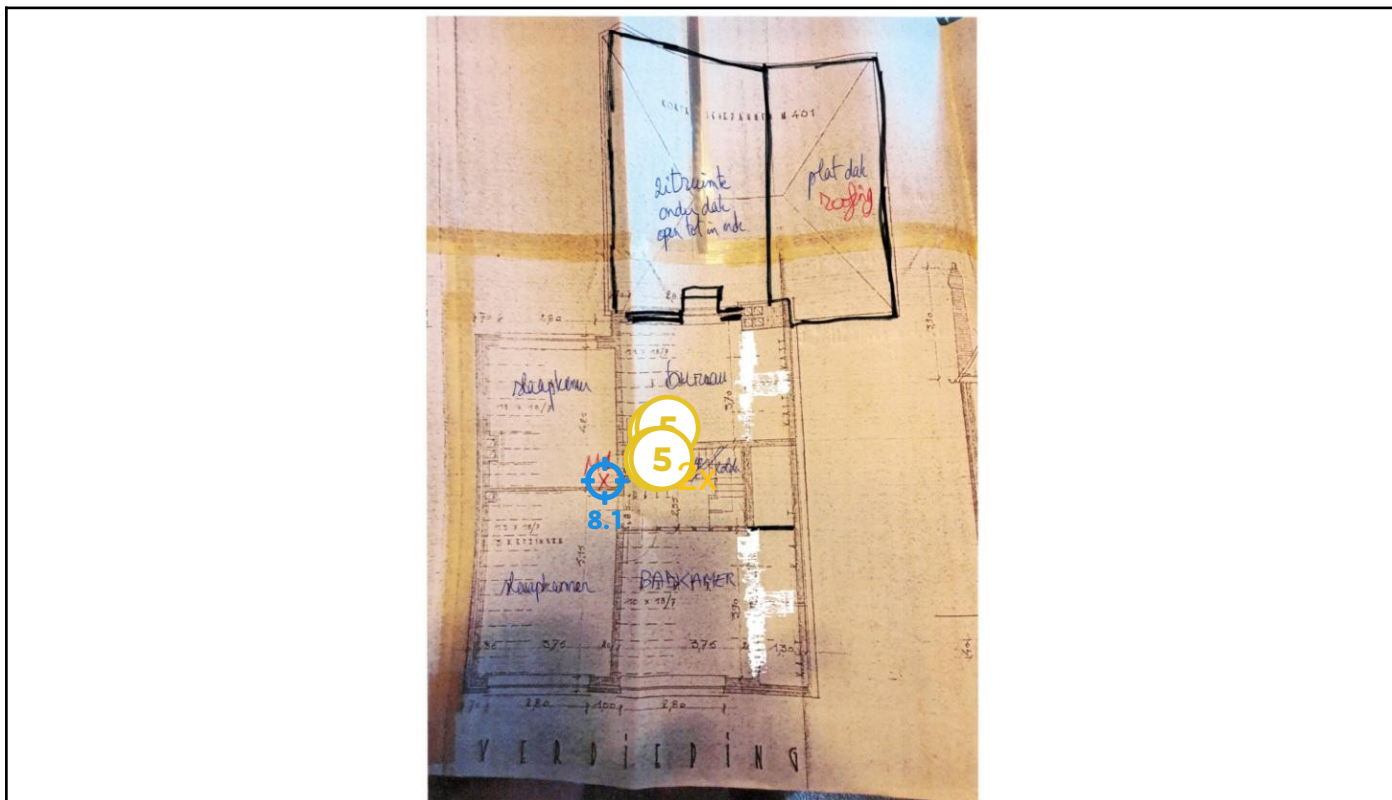
Plan 1.3: Verdiep

Beschrijving	Type	Actie
5. Schakelaars in bakeliet	Asbestmateriaal	Zorgvuldig beheren
8. Pleisterwerk muur	Geen asbest	-
8.1 Code: M1	Mengmonster	-

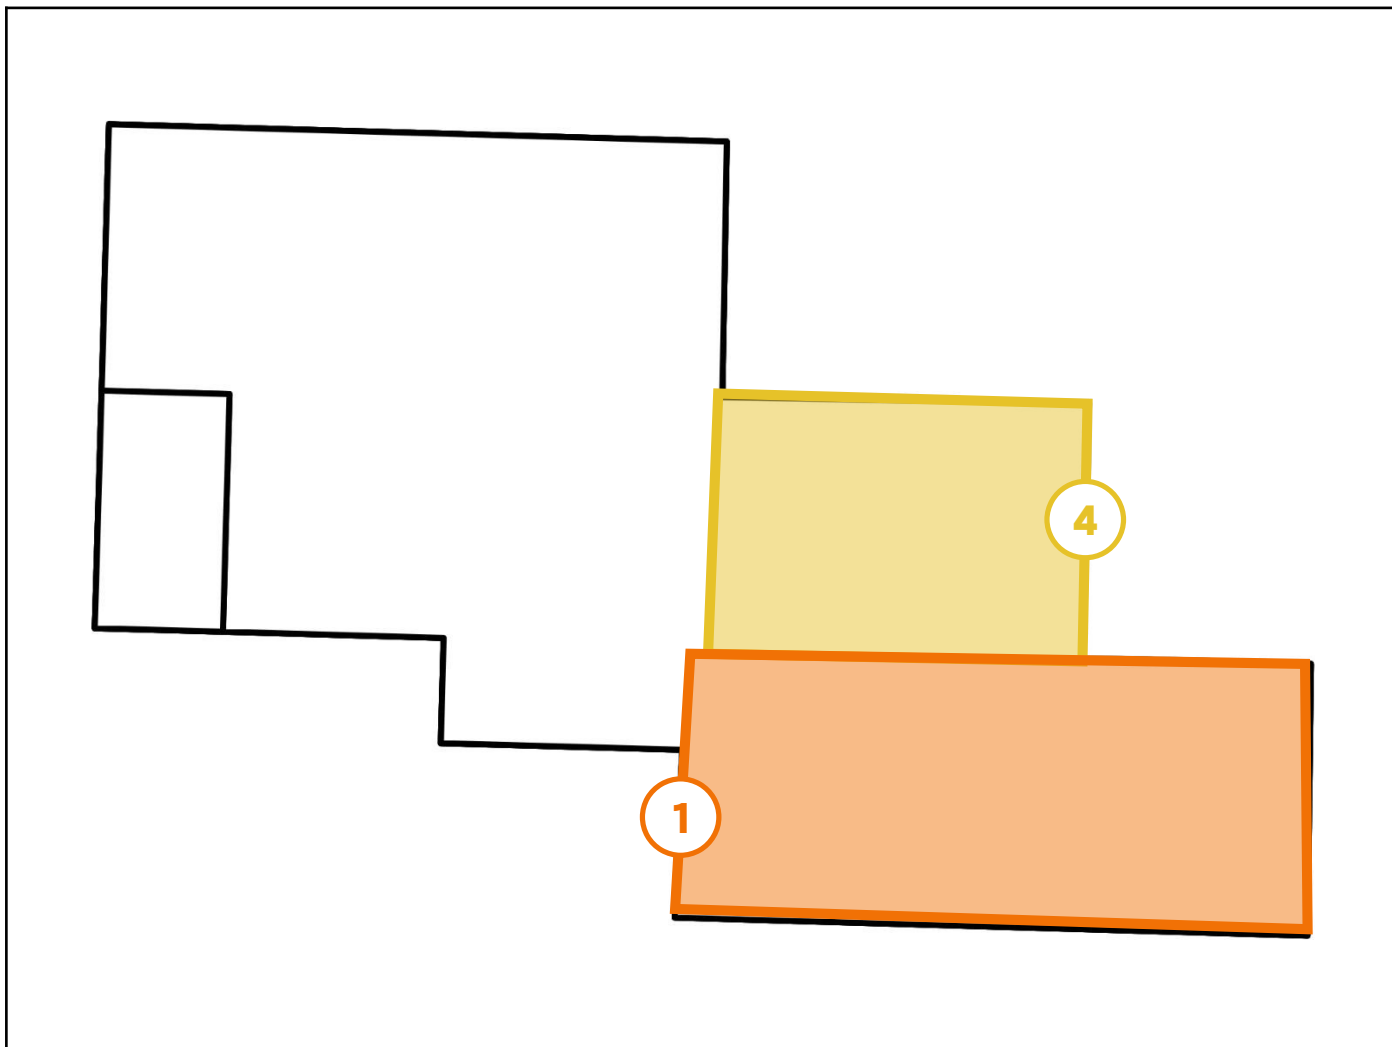
Plan 1.5: Dakenplan

Beschrijving	Type	Actie
1. Roofing plat dak garage	Asbestmateriaal	Verwijderen
4. Onderdak hellend dak achterbouw	Asbestmateriaal	Zorgvuldig beheren

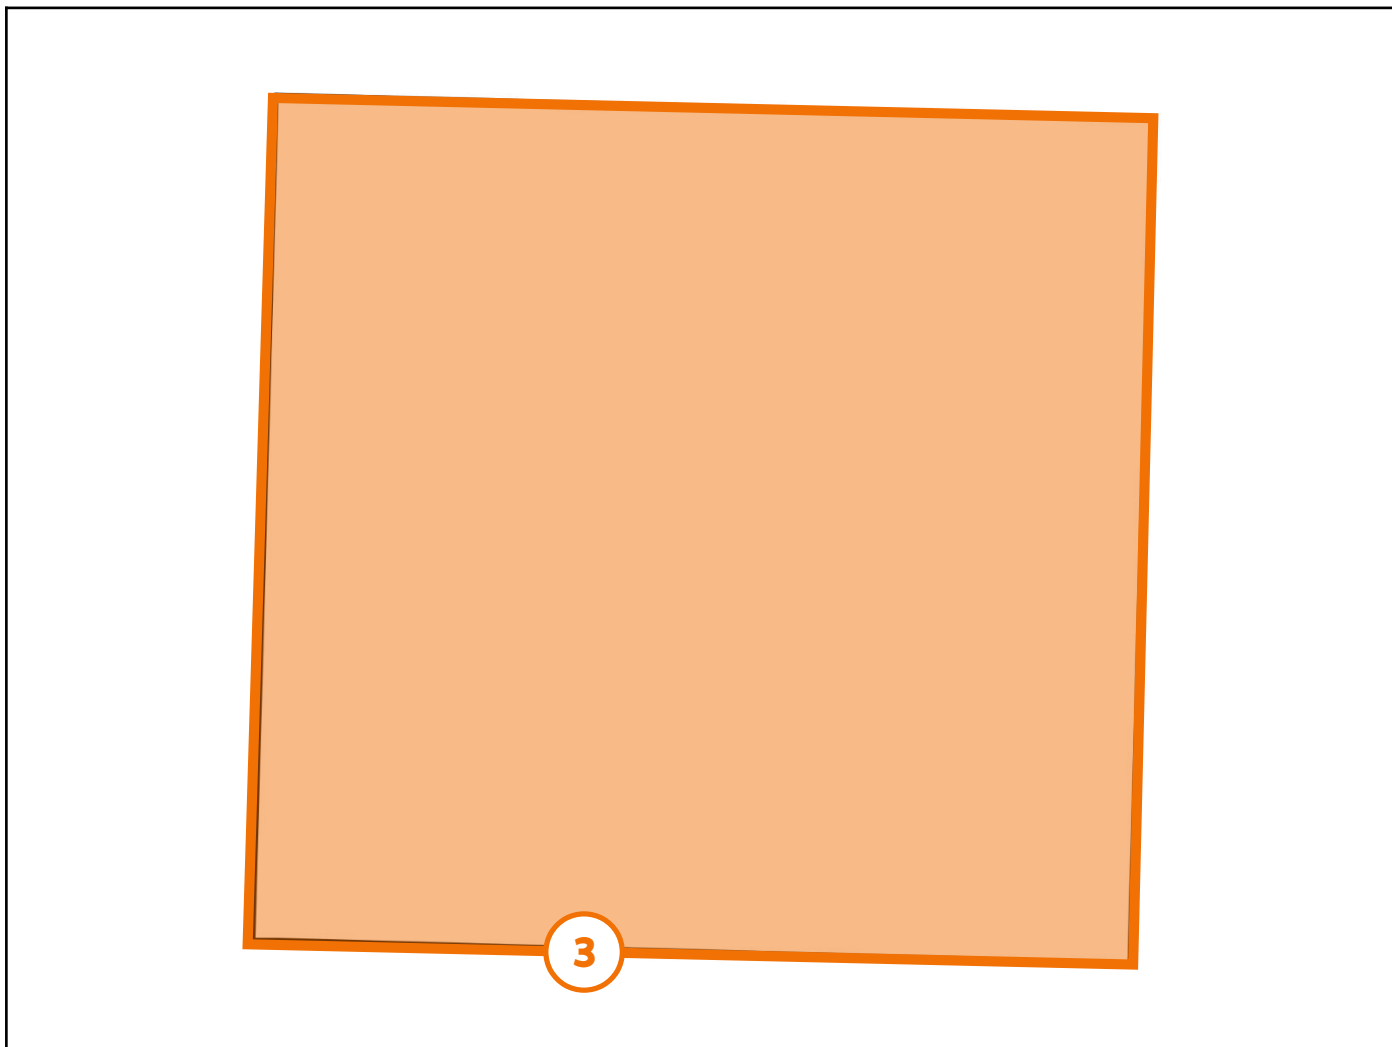
Plan 2.1: Tuinberging plan

Beschrijving	Type	Actie
3. Schuin dak golfplaten tuinberging	Asbestmateriaal	Verwijderen
