Asbestinventarisatetest

Cyriel Buyselaan 1, 9840 Nazareth-De Pinte

Attestnummer : 20260129-000363.000

Uitgegeven op : 29.01.2026

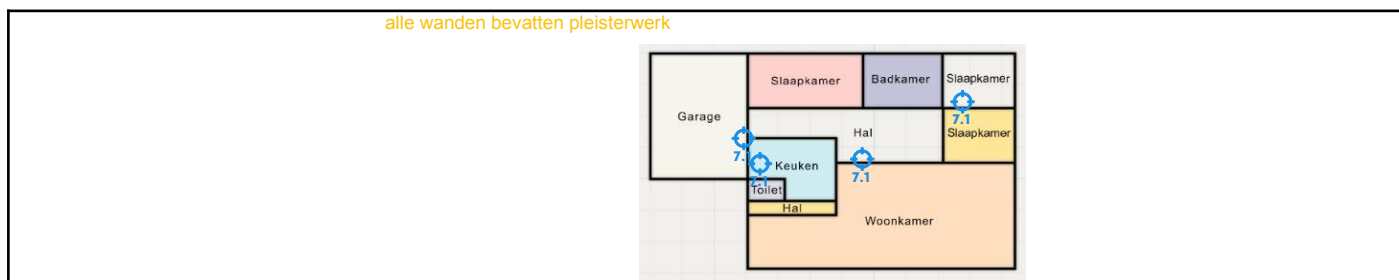
Plan 1.2: niveau 0

Beschrijving	Type	Actie
7. Pleisterwerk wand met staalname	Geen asbest	-
7.1 Code: Wandpleister	Mengmonster	-

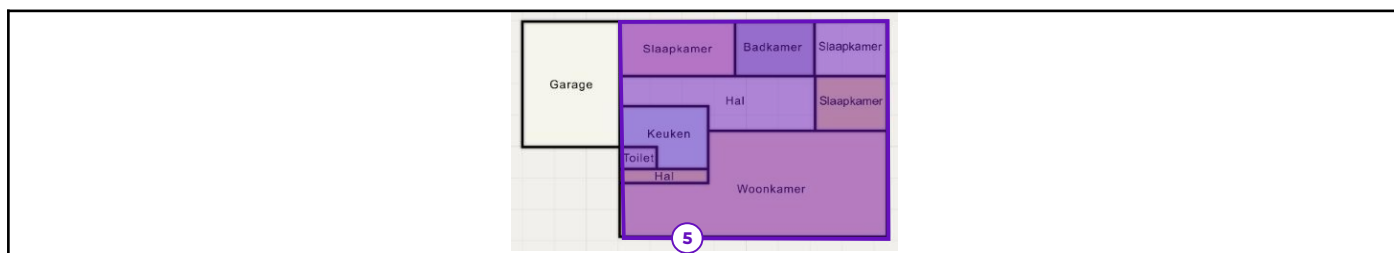
Plan 1.3: niveau 0

Beschrijving	Type	Actie
5. Verlaagde plafonds	Advies	-

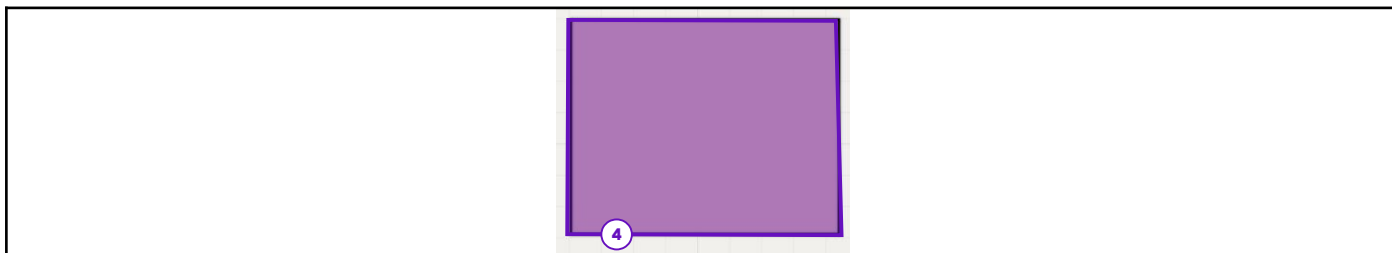
Plan 1.5: niveau +1

Beschrijving	Type	Actie
4. Geen veilige ondergrond	Beperking	-

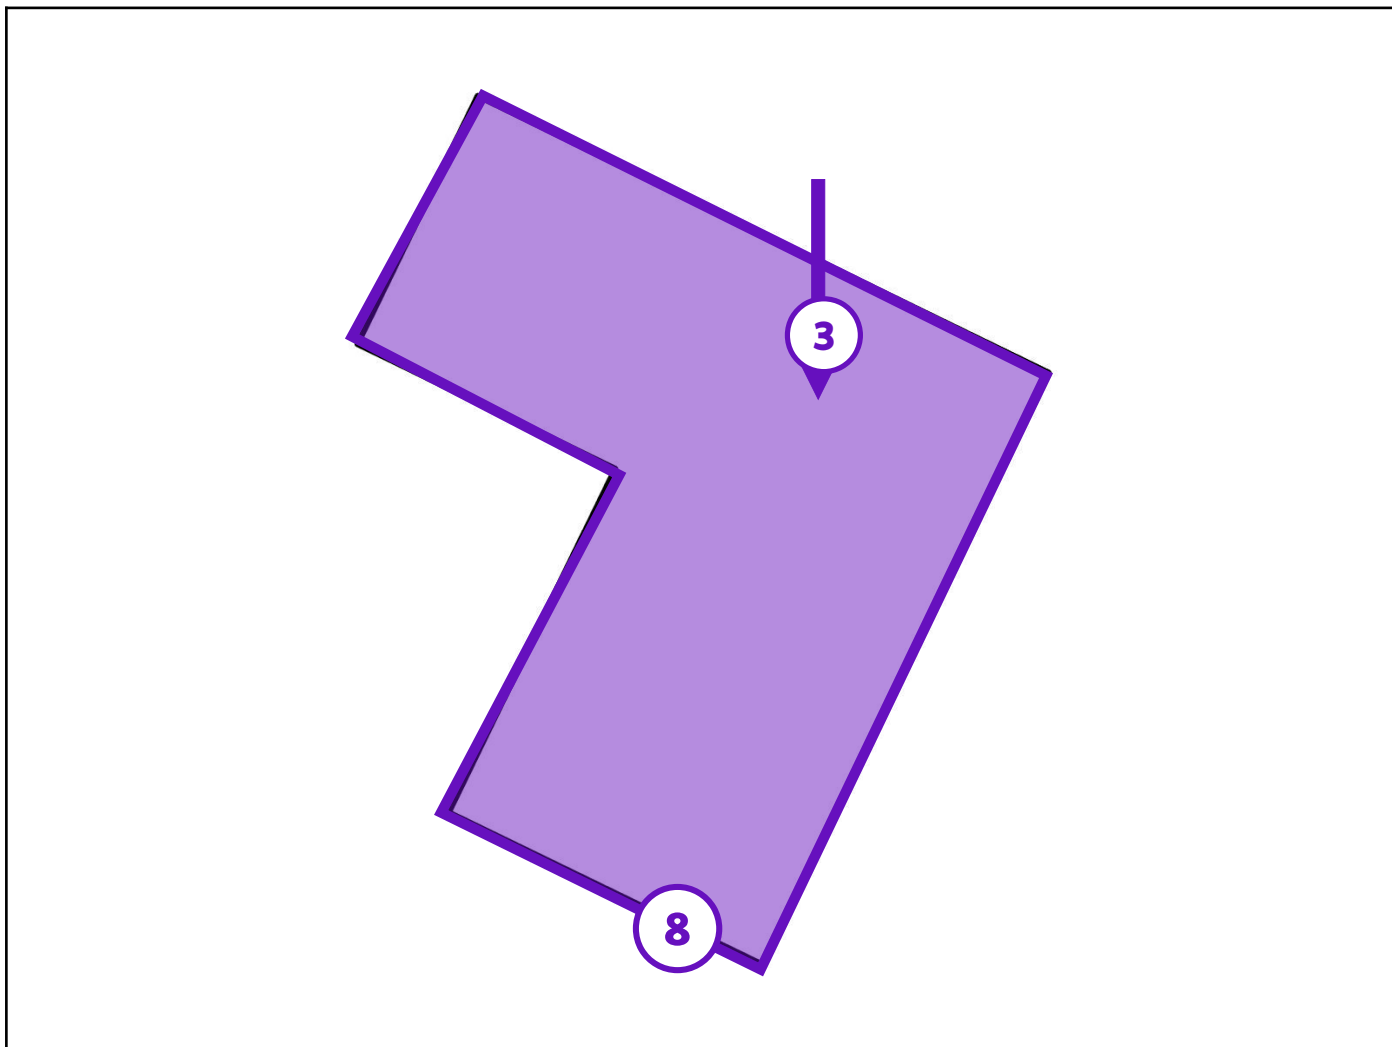
Plan 1.6: dakconstructie

Beschrijving	Type	Actie
3. Schouw	Beperking	-
8. Dakbedekking: dakpannen	Overige ruimte of materiaal	-

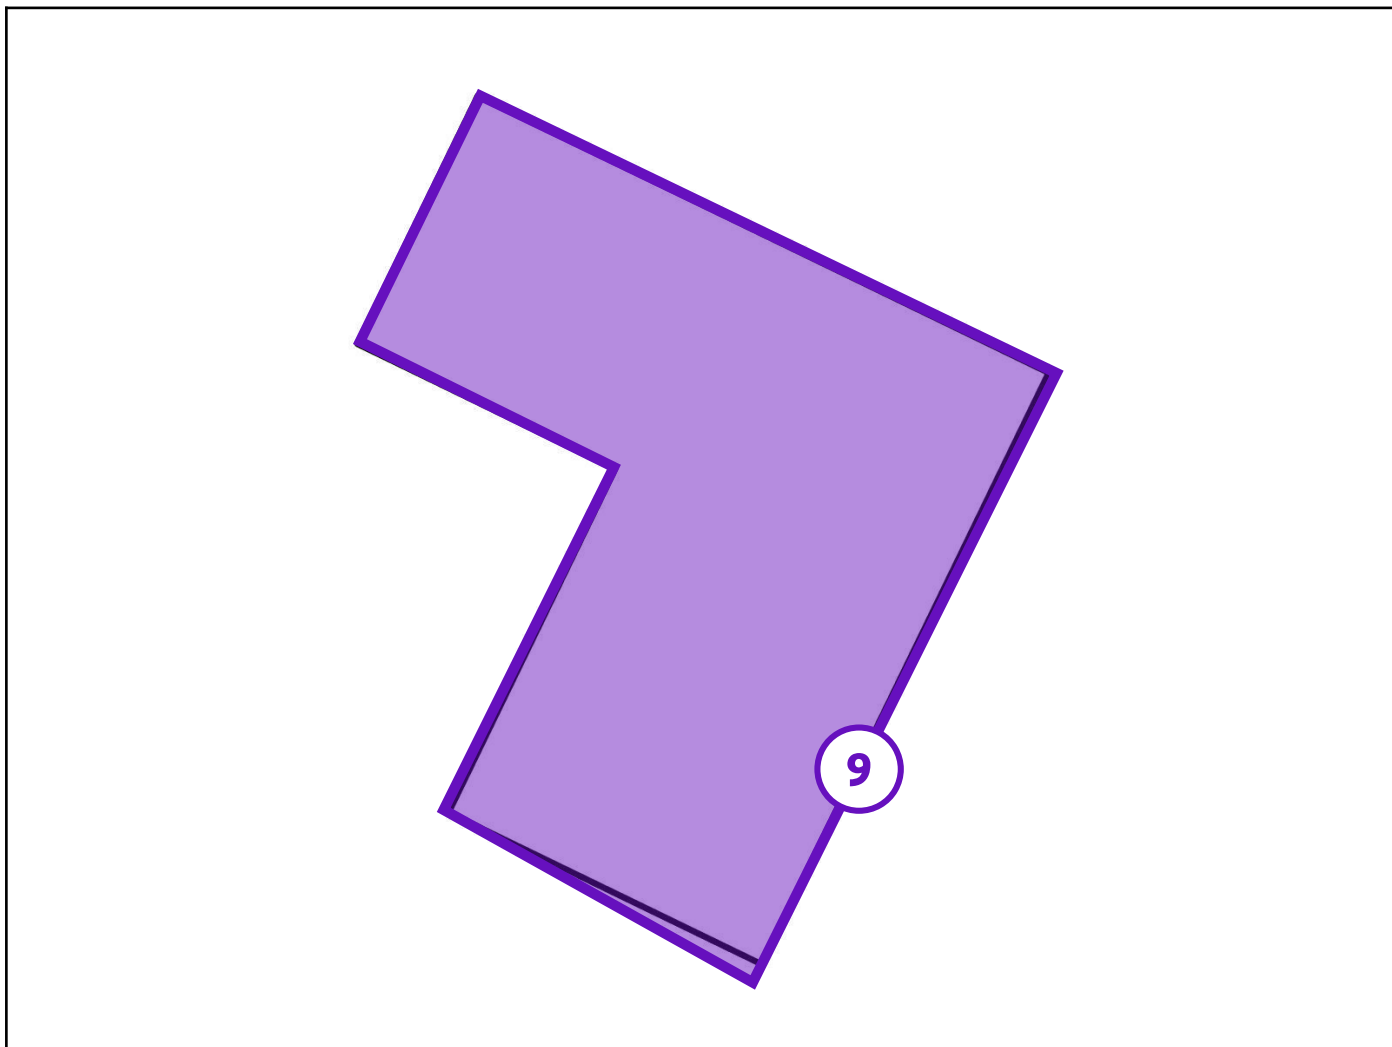
Plan 1.7: dakconstructie

Beschrijving	Type	Actie
9. Onderdak van de woning is uit doek of kunststof	Overige ruimte of materiaal	-

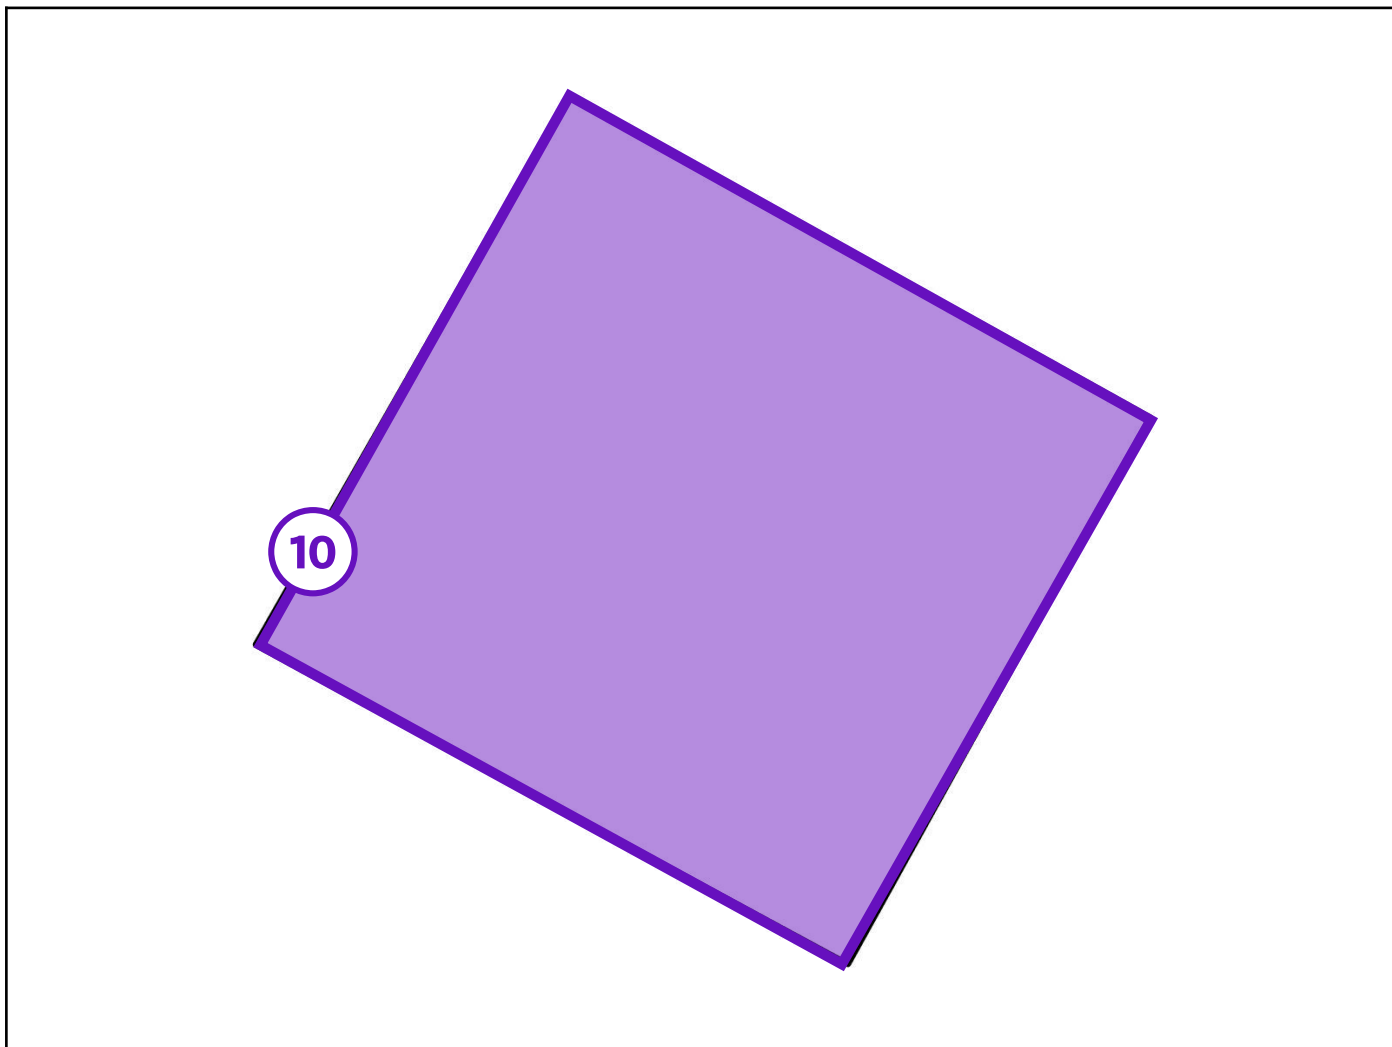
Plan 2.1: Bijgebouw plan

Beschrijving	Type	Actie
10. Dakbedekking : geen asbesthoudende materialen	Overige ruimte of materiaal	-

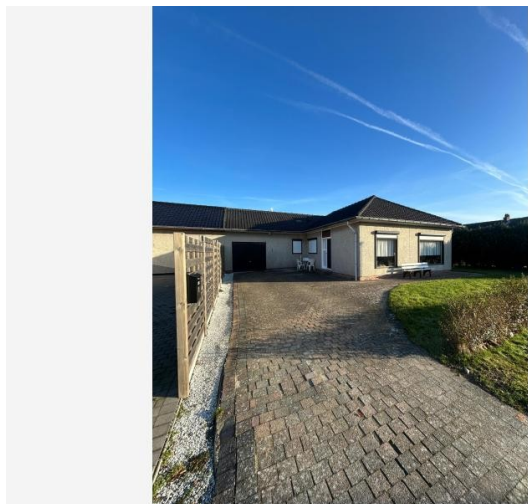
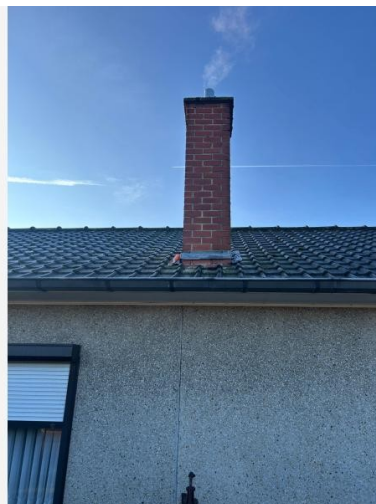
Beschrijving	Notitie	Terug te vinden op plannen
Fiche 8: Dakbedekking: dakpannen	De dakbedekking bestaat uit dakpannen. Zie ook fiche onderdak.	Plan 1.6: dakconstructie
Fiche 9: Onderdak van de woning is uit doek of kunststof	-	Plan 1.7: dakconstructie
Fiche 10: Dakbedekking : geen asbesthoudende materialen	De dakbedekking (dak + eventueel onderdak) bestaat uit niet asbestverdacht materiaal: Schuur en garage	Plan 2.1: Bijgebouw plan
Fiche 11: Onderdelen aan de stookketel	De materialen aan de stookketel werden gecontroleerd: dichtingen, isolerend materiaal... Er werden geen asbestverdachte materialen waargenomen langs het exterieur. Wees waakzaam bij afbraak, voor inwendige materialen.	Plan 1.4: niveau 0
Fiche 12: Kit aan de ramen en deuren, geen asbest	Kit aanwezig tussen glas en profiel en tussen profiel en wand opening. Kit op basis van silicone. Geen asbest waarneembaar aan alle ramen en deuren.	-
