Asbestinventarisatetest

Schraaienstraat 38, 9810 Nazareth-De Pinte

Attestnummer : 20260408-000120.000

Uitgegeven op : 08.04.2026

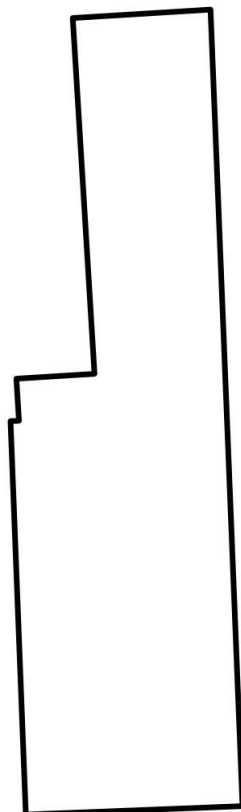
Plan 1.1: Hoofdgebouw plan

kit op basis van silicone

Beschrijving	Type	Actie
13. Kit aan de ramen en deuren, geen asbest	Overige ruimte of materiaal	-

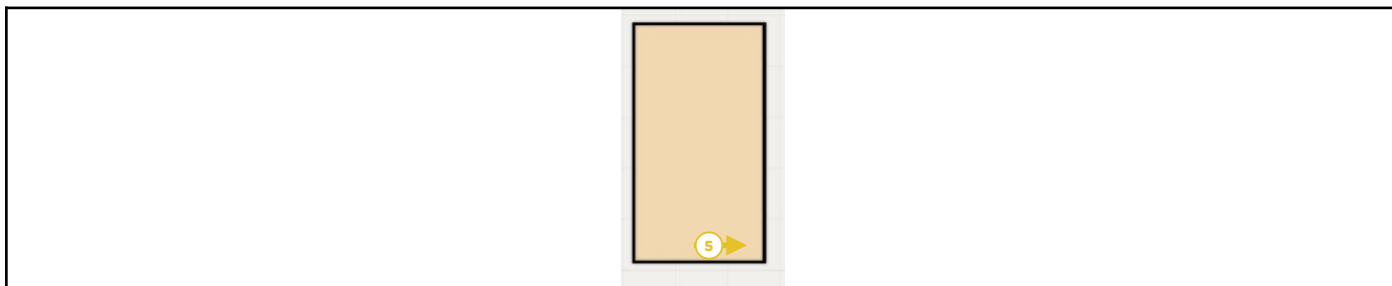
Plan 1.2: niveau -1

Beschrijving	Type	Actie
5. Bakeliet schakelaar	Asbestmateriaal	Zorgvuldig beheren

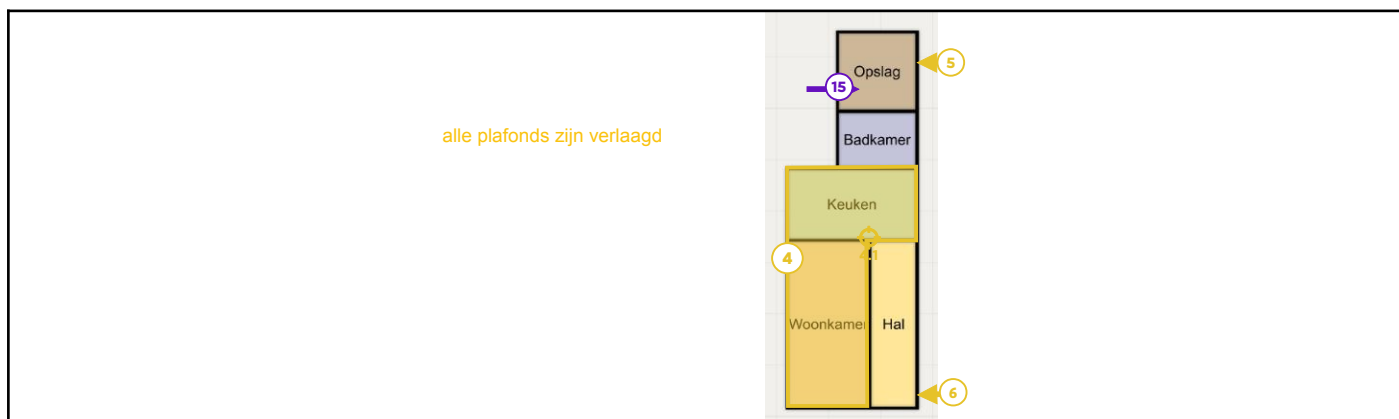
Plan 1.3: niveau 0

Beschrijving	Type	Actie
4. Vinyl met staalafname	Asbestmateriaal	Zorgvuldig beheren
4.1 Code: vinyl	Puntmonster	-
5. Bakeliet schakelaar	Asbestmateriaal	Zorgvuldig beheren
6. Bakeliet tellerkast	Asbestmateriaal	Zorgvuldig beheren
8. Verlaagde plafonds	Advies	-
15. Onderdelen aan de stookketel	Overige ruimte of materiaal	-

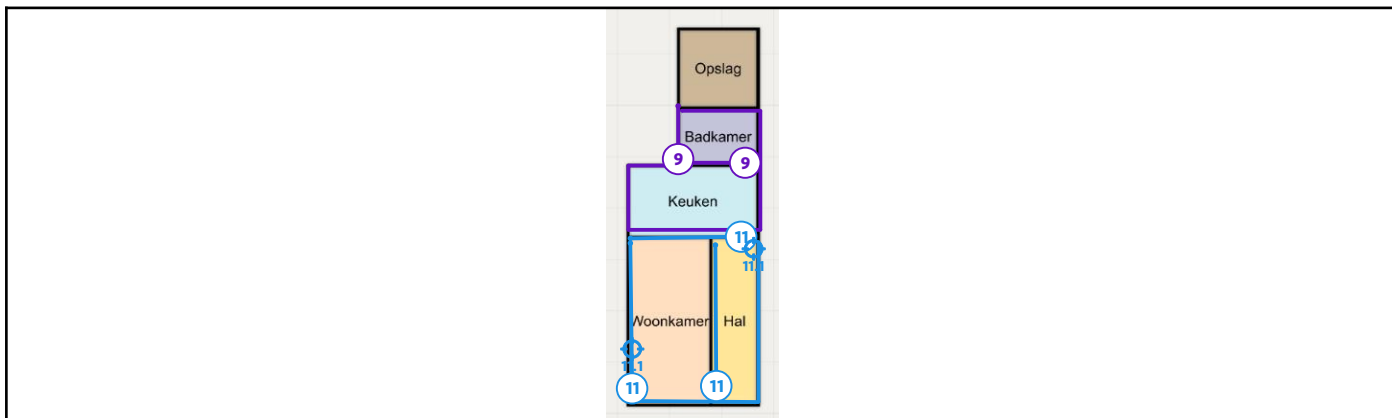
Plan 1.4: niveau 0

Beschrijving	Type	Actie
9. Voorzet wanden	Advies	-
11. Pleisterwerk wand met staalname	Geen asbest	-
11.1 Code: Wandpleister	Mengmonster	-

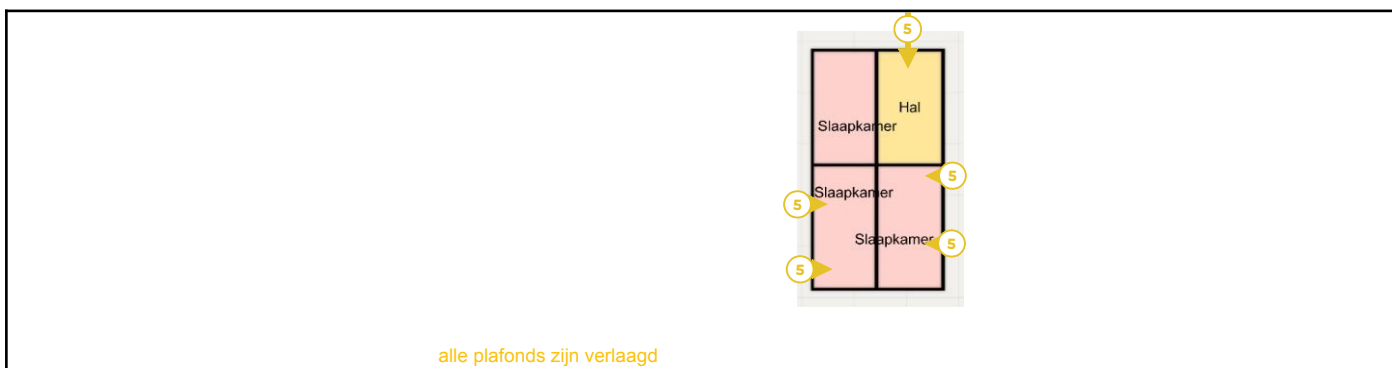
Plan 1.5: niveau +1

Beschrijving	Type	Actie
5. Bakeliet schakelaar	Asbestmateriaal	Zorgvuldig beheren
8. Verlaagde plafonds	Advies	-

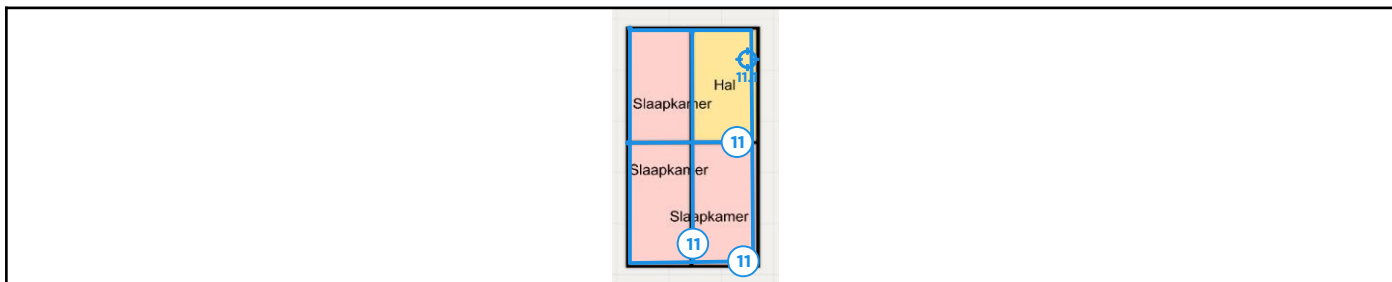
Plan 1.6: niveau +1

Beschrijving	Type	Actie
11. Pleisterwerk wand met staalname	Geen asbest	-
11.1 Code: Wandpleister	Mengmonster	-

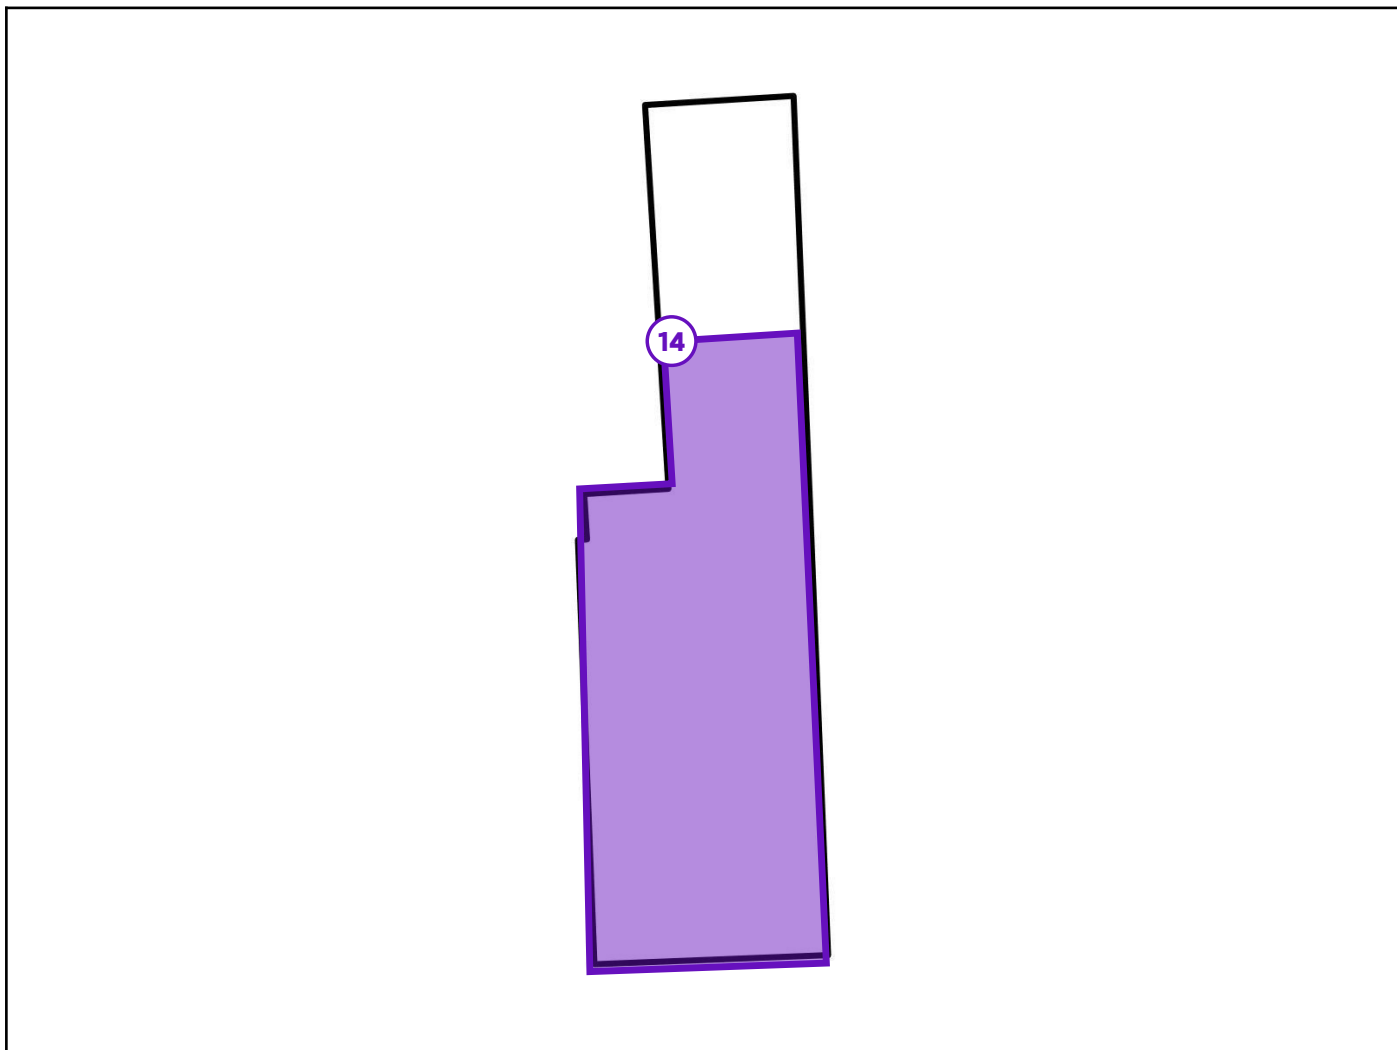
Plan 1.9: dakconstructie

Beschrijving	Type	Actie
14. Dakbedekking: dakpannen	Overige ruimte of materiaal	-

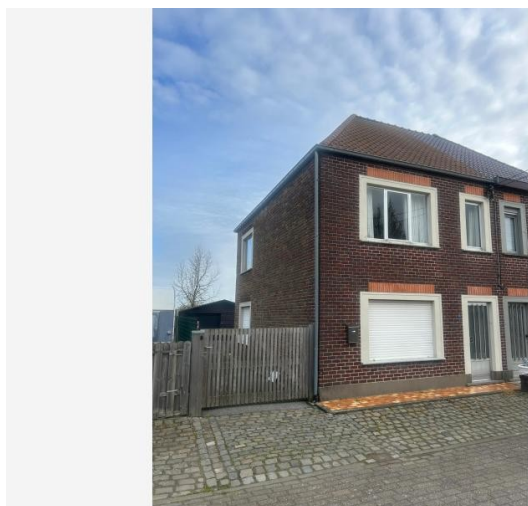
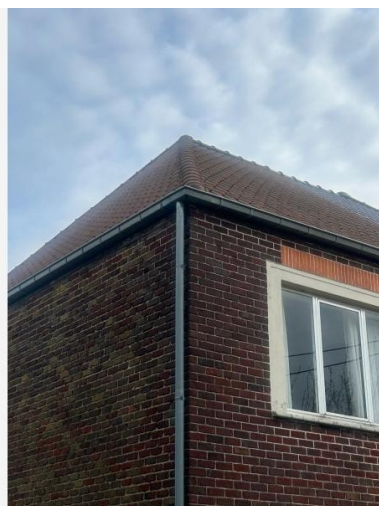
Beschrijving	Notitie	Terug te vinden op plannen
Fiche 12: Onderdak van de woning is uit doek of kunststof	-	Plan 1.8: dakconstructie
Fiche 13: Kit aan de ramen en deuren, geen asbest	Kit aanwezig tussen glas en profiel en tussen profiel en wand opening. Kit op basis van silicone. Geen asbest waarneembaar aan alle ramen en deuren.	Plan 1.1: Hoofdgebouw plan
Fiche 14: Dakbedekking: dakpannen	De dakbedekking bestaat uit dakpannen. Zie ook fiche onderdak.	Plan 1.9: dakconstructie
Fiche 15: Onderdelen aan de stookketel	De materialen aan de stookketel werden gecontroleerd: dichtingen, isolerend materiaal.... Er werden geen asbestverdachte materialen waargenomen langs het exterieur. Wees waakzaam bij afbraak, voor inwendige materialen.	Plan 1.3: niveau 0
