# Asbestinventarisatetest

Steenardestraat 32, 9051 Gent

Attestnummer : 20260414-000347.000

# Zone 1: Hoofdgebouw

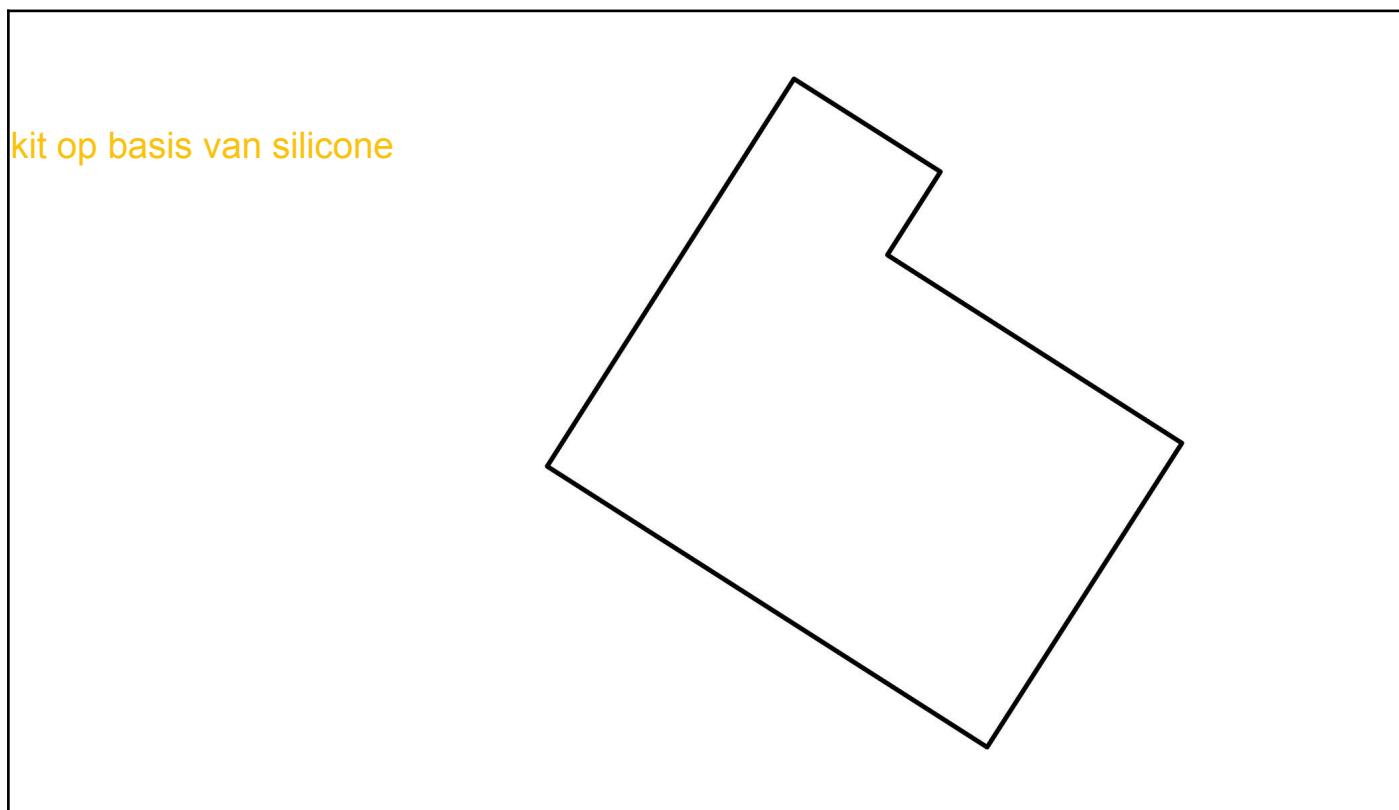
## Plan 1.1: Hoofdgebouw plan

Beschrijving	Type	Actie
11. Kit aan de ramen en deuren, geen asbest	Overige ruimte of materiaal	-

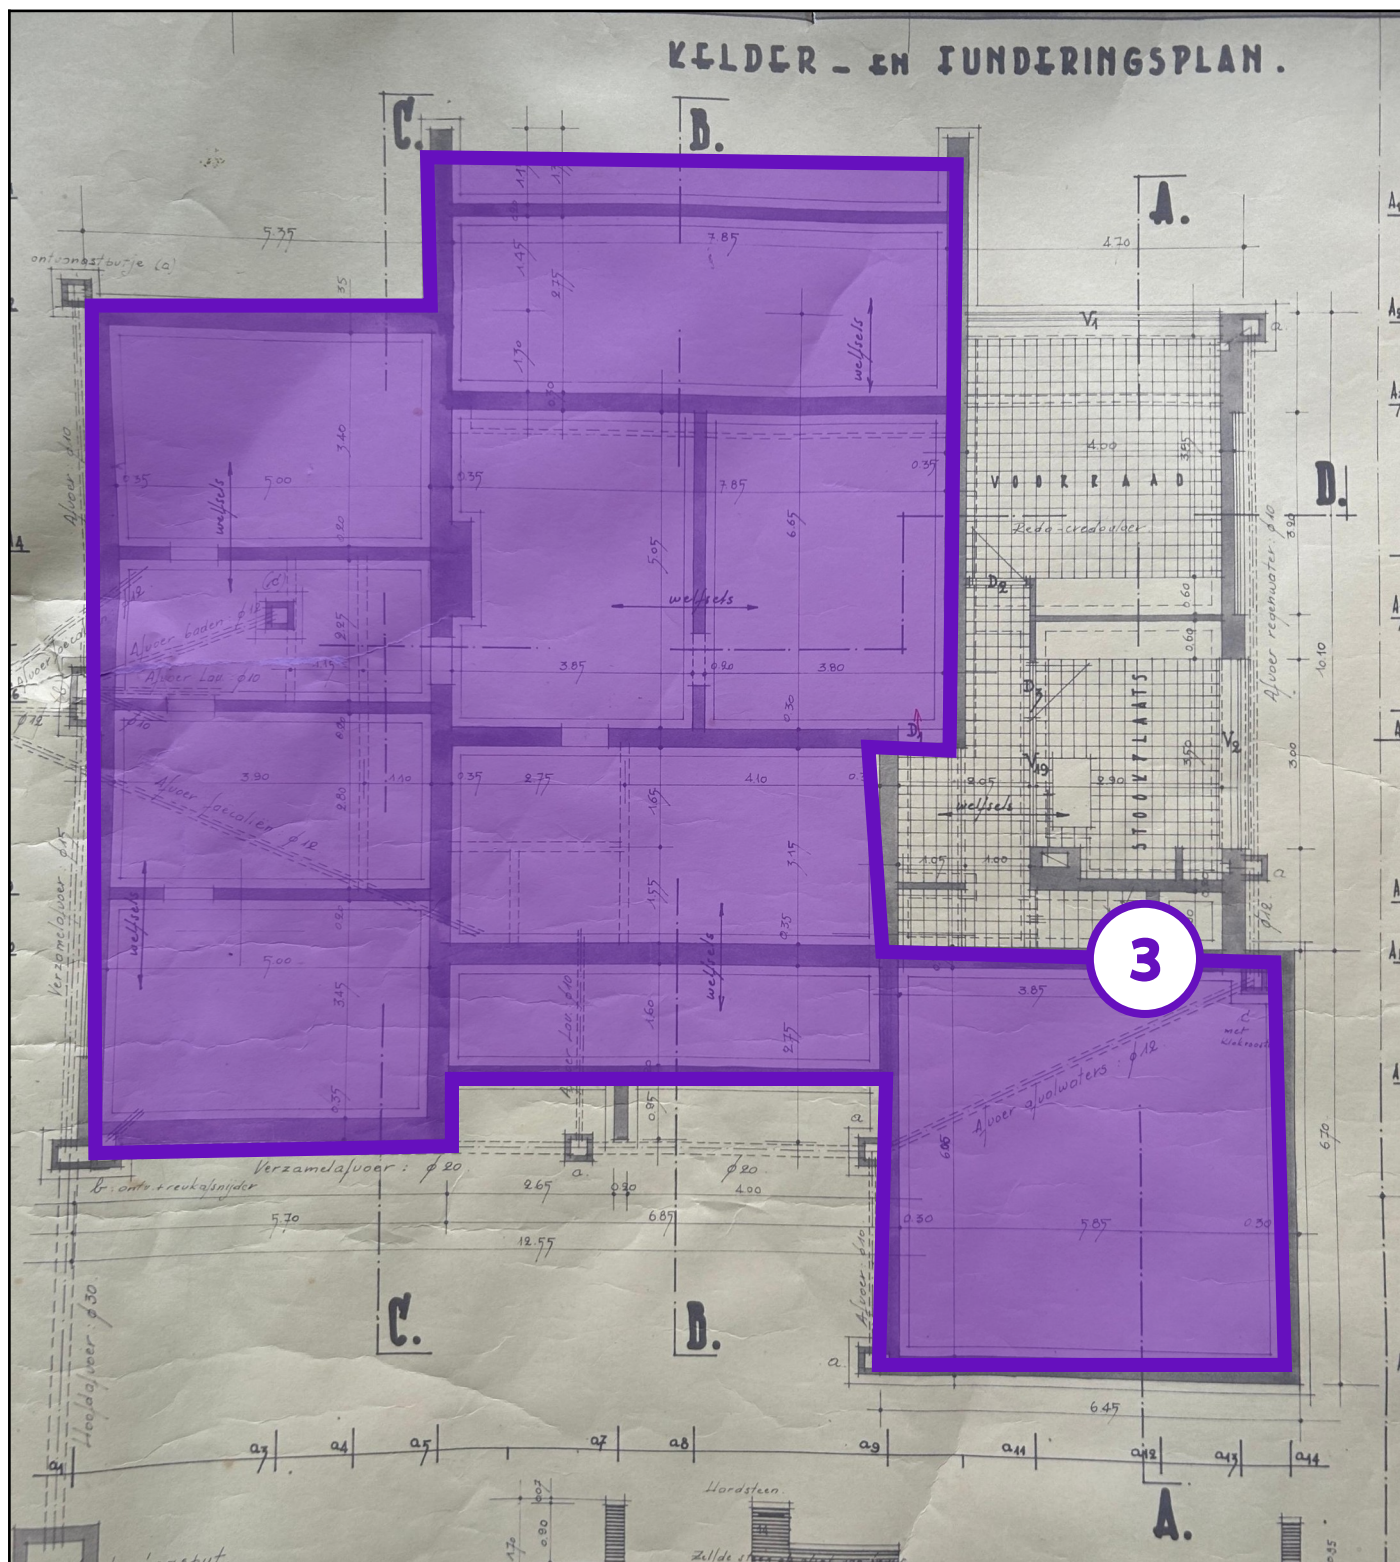
# Plan 1.2: niveau -1

Beschrijving	Type	Actie
3. Kruipkelder	Beperking	-

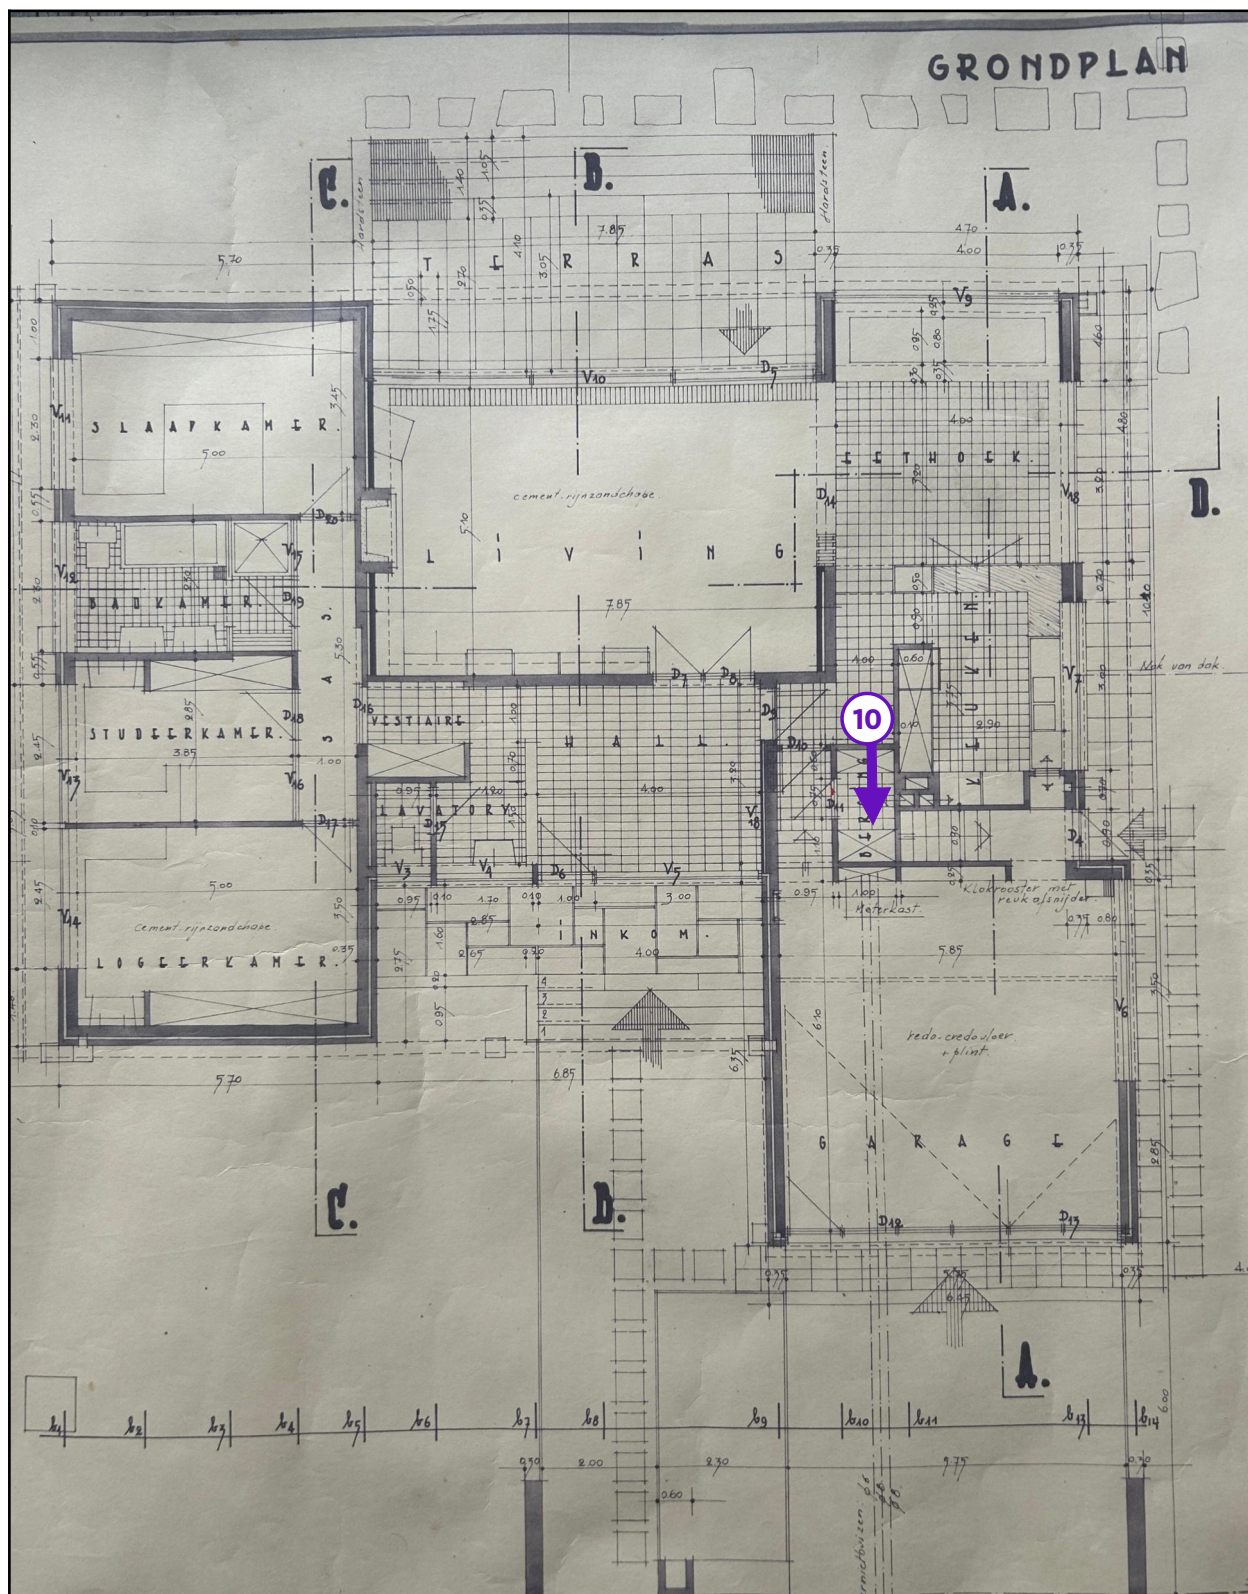
# Plan 1.4: niveau 0

10. Onderdelen aan de stookketel	Overige ruimte of materiaal	-
----------------------------------	-----------------------------	---

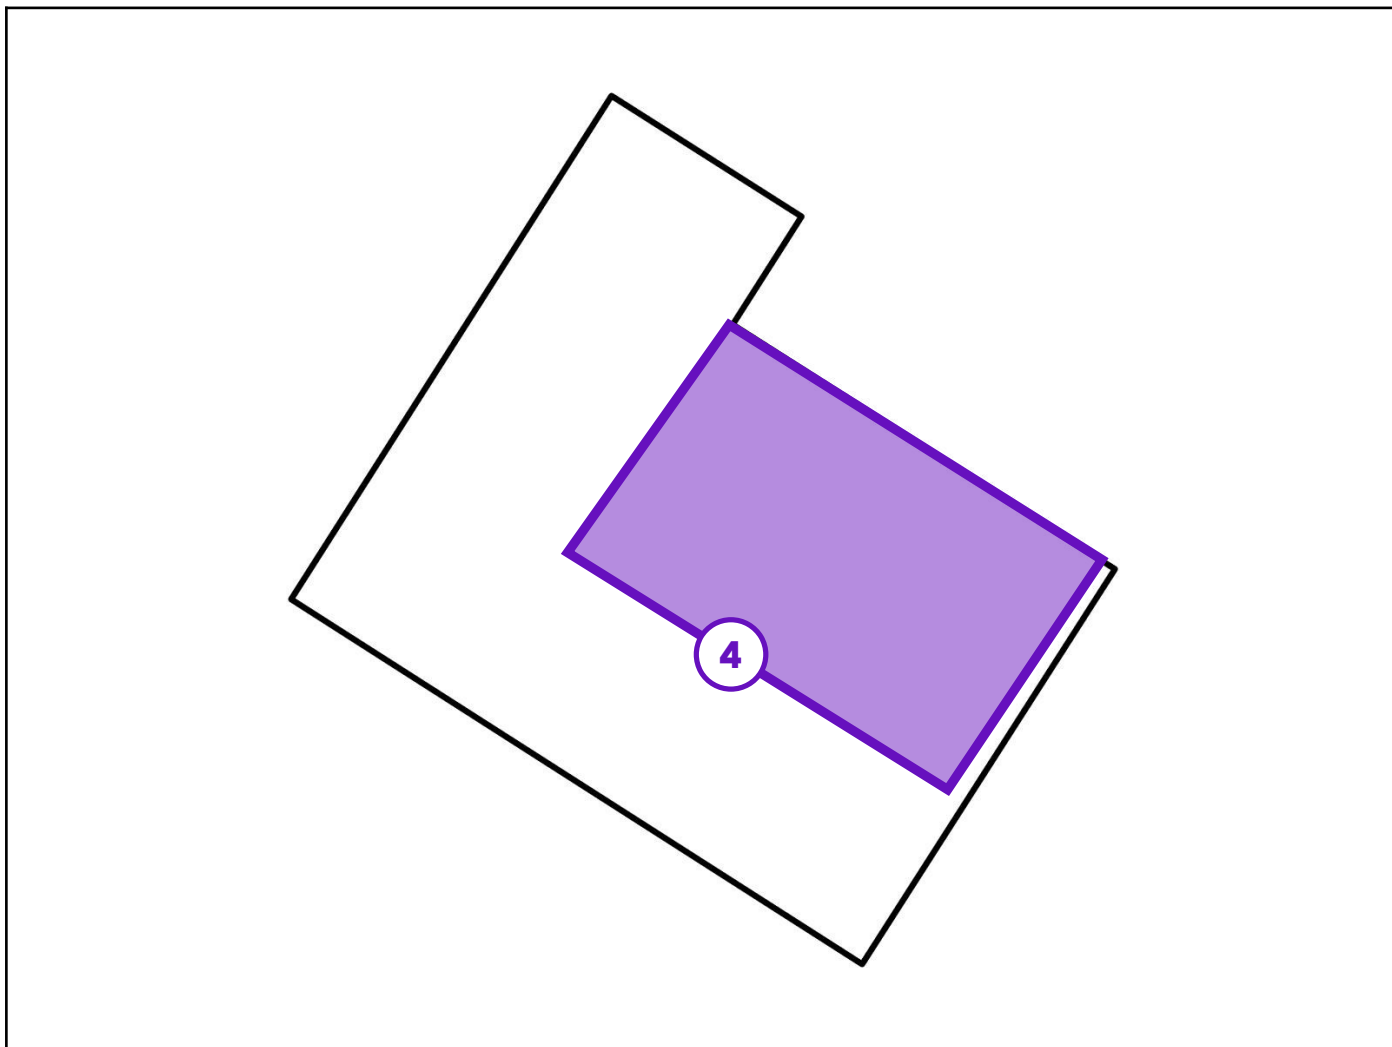
## Plan 1.5: niveau +1

Beschrijving	Type	Actie
4. Zolder	Beperking	-

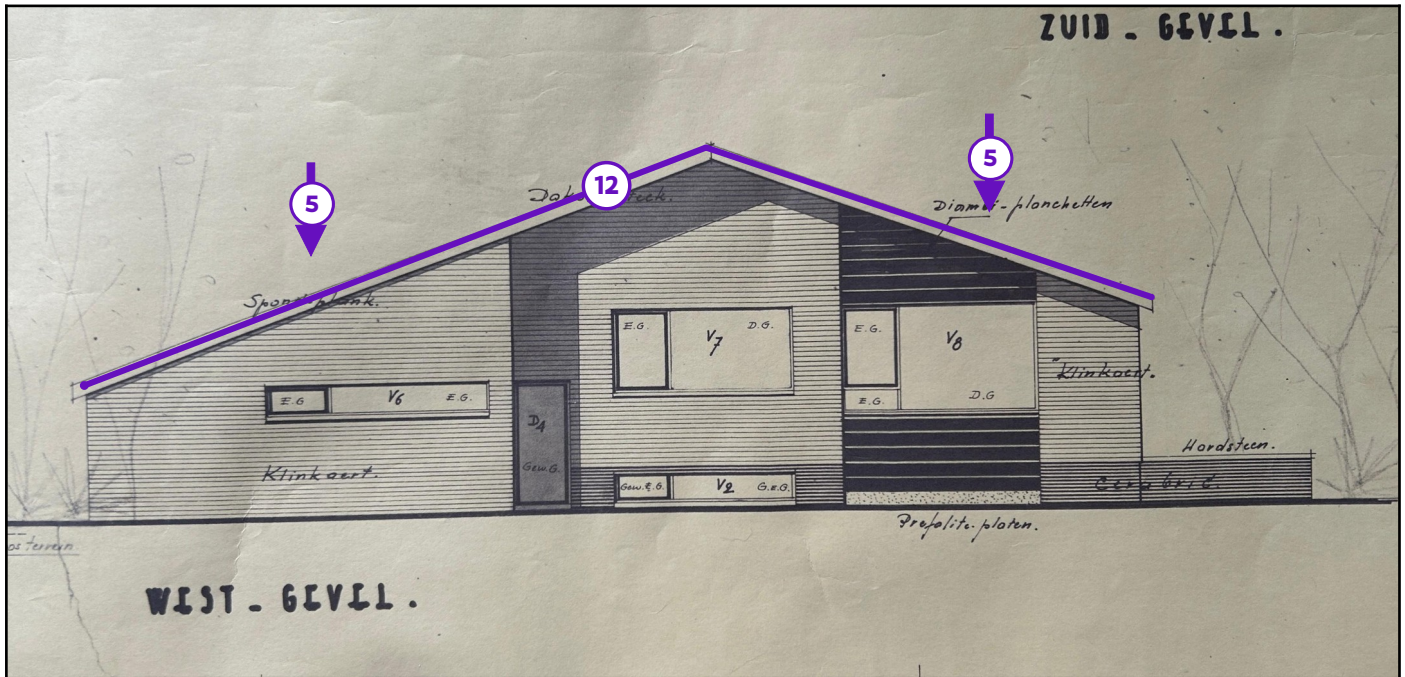
## Plan 1.7: doorsnede

Beschrijving	Type	Actie
5. Schouw	Beperking	-
12. Dakbedekking: dakpannen	Overige ruimte of materiaal	-

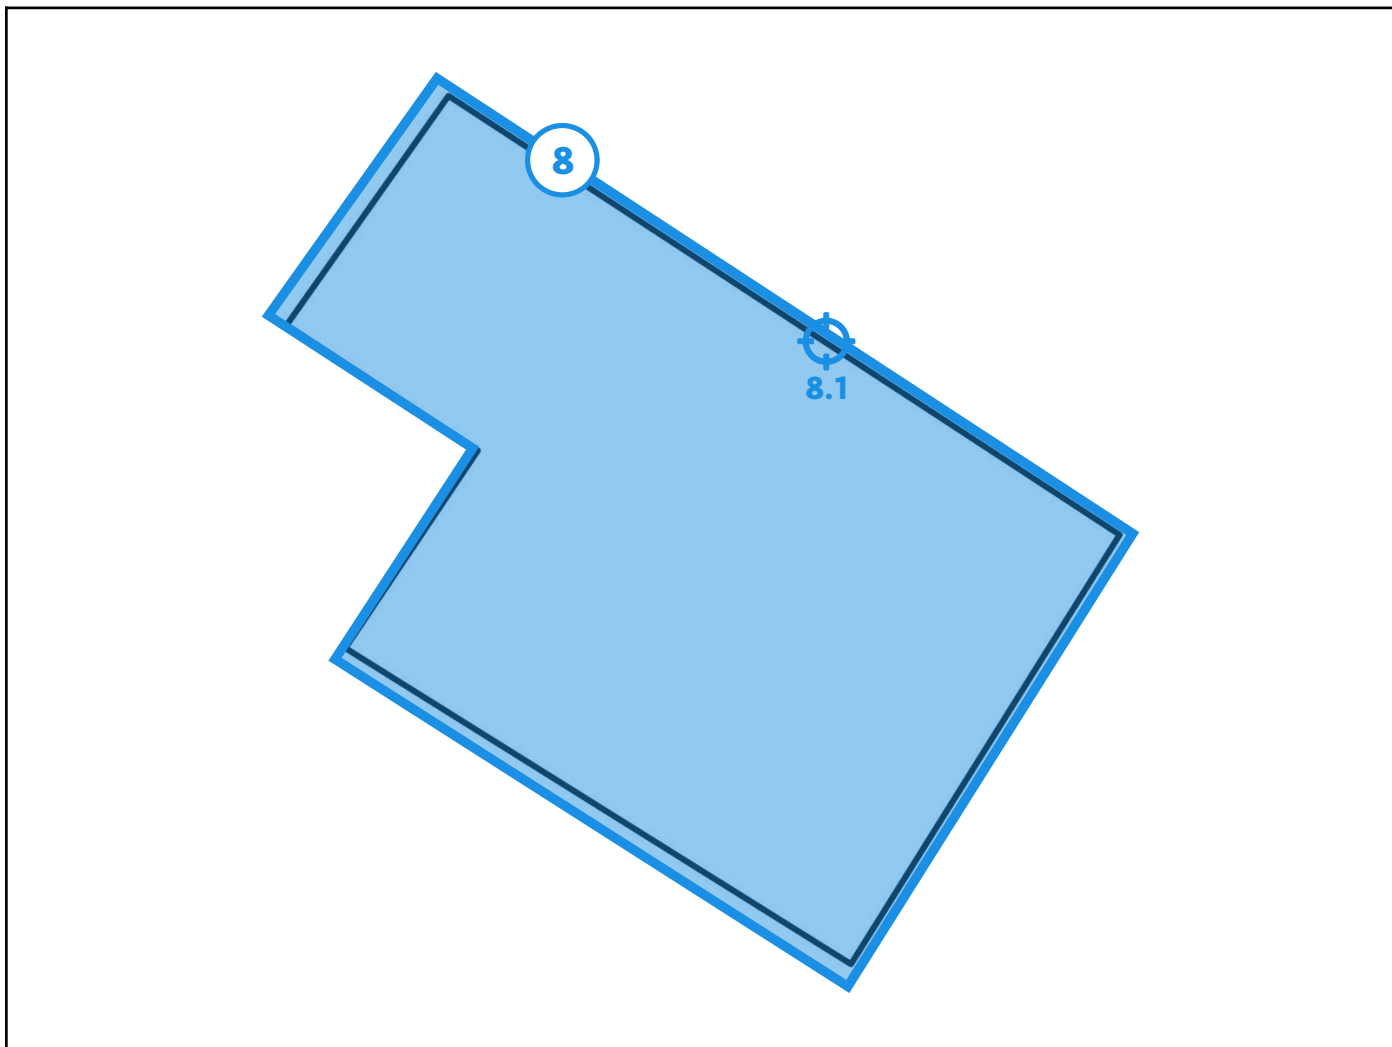
## Plan 2.1: Bijgebouw plan

Beschrijving	Type	Actie
8. Golfplaat in cement met staalname	Geen asbest	-
8.1 Code: golfplaat tuinhuis	Puntmonster	-

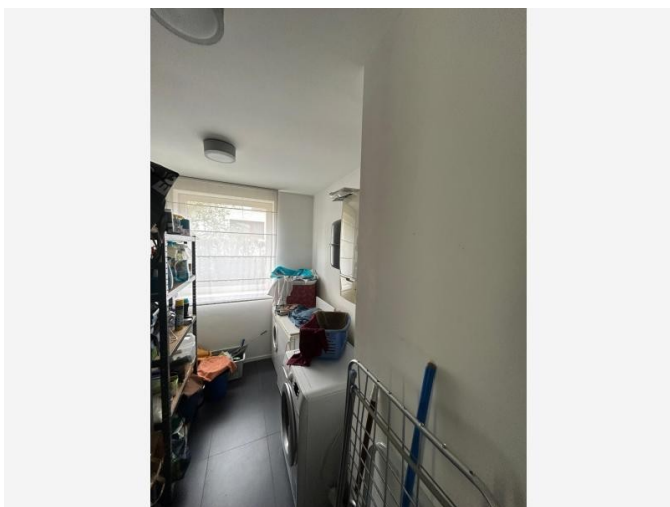
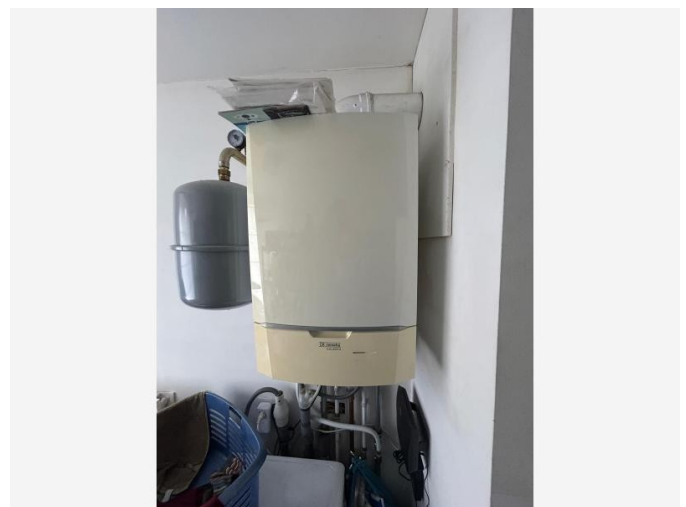
## Fiche 10: Onderdelen aan de stookketel

Beschrijving	Notitie	Terug te vinden op plannen
Fiche 10: Onderdelen aan de stookketel	<p>De materialen aan de stookketel werden gecontroleerd: dichtingen, isolerend materiaal....</p> <p>Er werden geen asbestverdachte materialen waargenomen langs het exterieur.</p> <p>Wees waakzaam bij afbraak, voor inwendige materialen.</p>	Plan 1.4: niveau 0
Fiche 11: Kit aan de ramen en deuren, geen asbest	<p>Kit aanwezig tussen glas en profiel en tussen profiel en wand opening.</p> <p>Kit op basis van silicone.</p> <p>Geen asbest waarneembaar aan alle ramen en deuren.</p>	Plan 1.1: Hoofdgebouw plan
Fiche 12: Dakbedekking: dakpannen	<p>De dakbedekking bestaat uit dakpannen.</p> <p>Zie ook fiche onderdak.</p>	Plan 1.7: doorsnede
