Asbestinventarisatetest

Beeldhouwersstraat 5, 9040 Gent

Attestnummer : 20260609-000111.000

Uitgegeven op : 09.06.2026

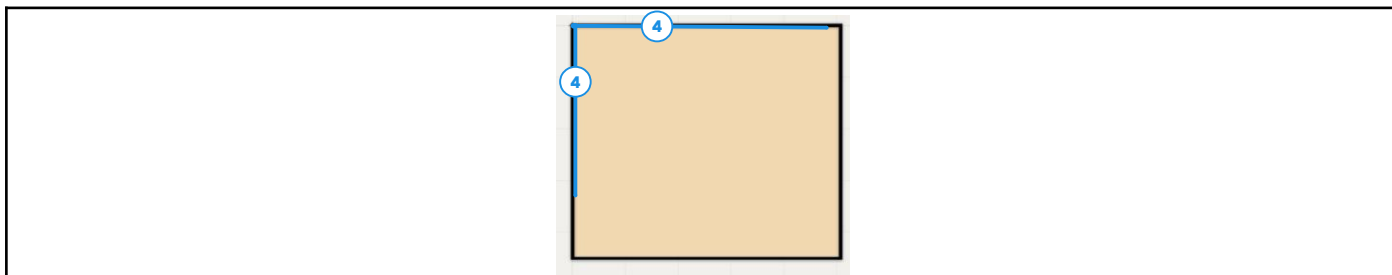
Plan 1.2: niveau -1

Beschrijving	Type	Actie
4. Pleisterwerk wand met staalname	Geen asbest	-

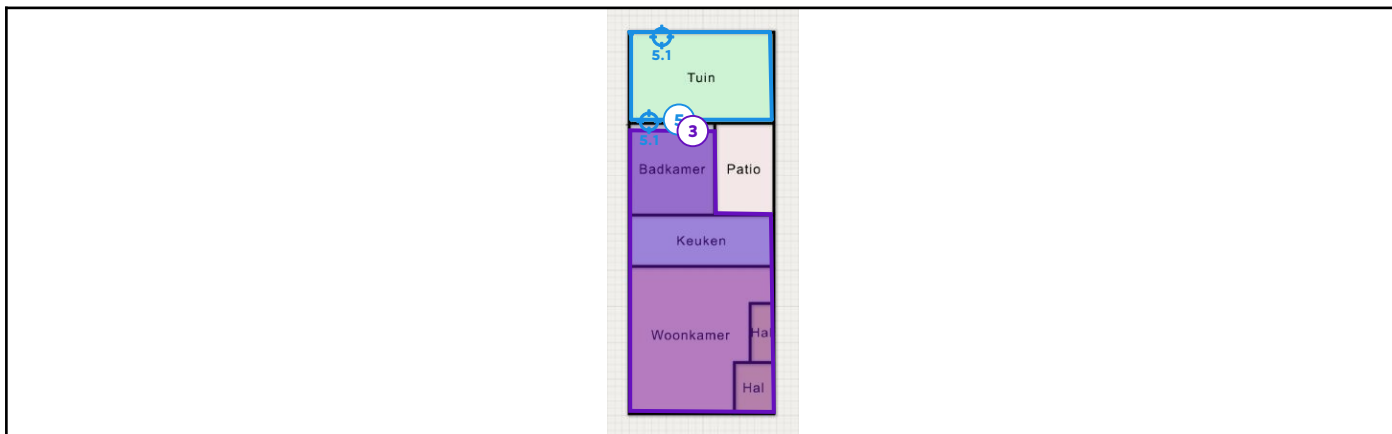
Plan 1.3: niveau 0

Beschrijving	Type	Actie
3. Verlaagde plafonds	Advies	-
5. Crepi	Geen asbest	-
5.1 Code: crepi	Mengmonster	-

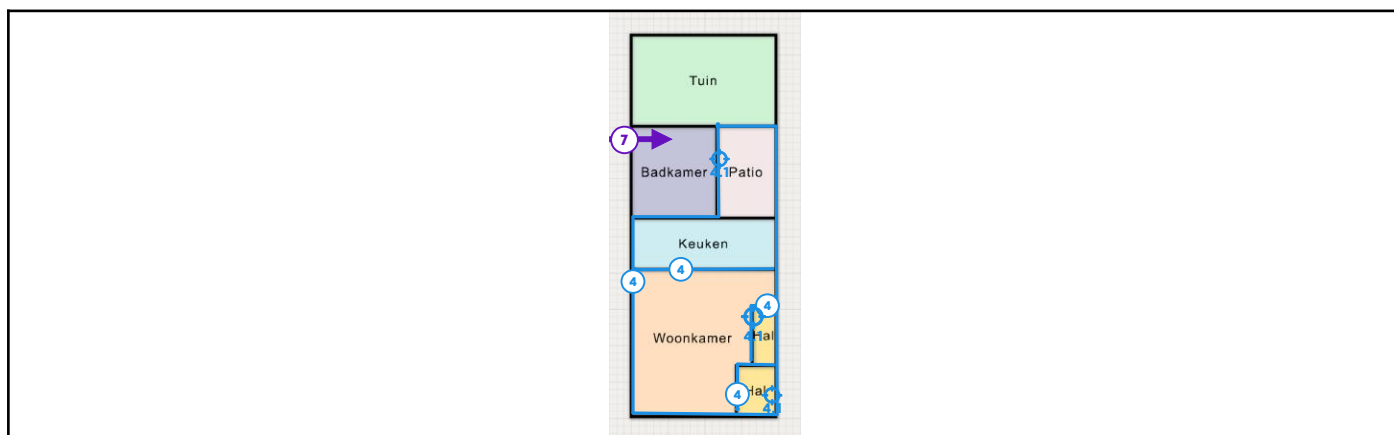
Plan 1.4: niveau 0

Beschrijving	Type	Actie
4. Pleisterwerk wand met staalname	Geen asbest	-
4.1 Code: Wandpleister	Mengmonster	-
7. Onderdelen aan de stookketel	Overige ruimte of materiaal	-

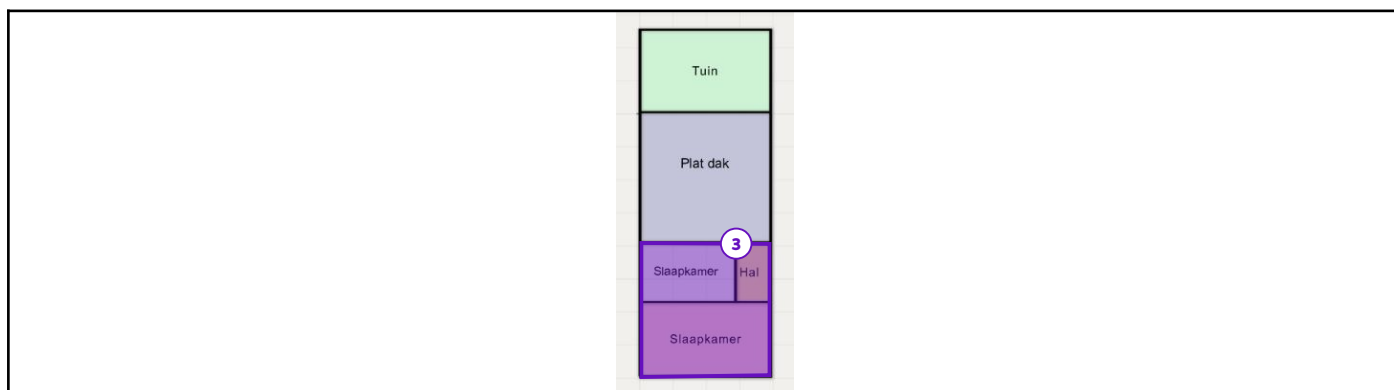
Plan 1.5: niveau +1

Beschrijving	Type	Actie
3. Verlaagde plafonds	Advies	-

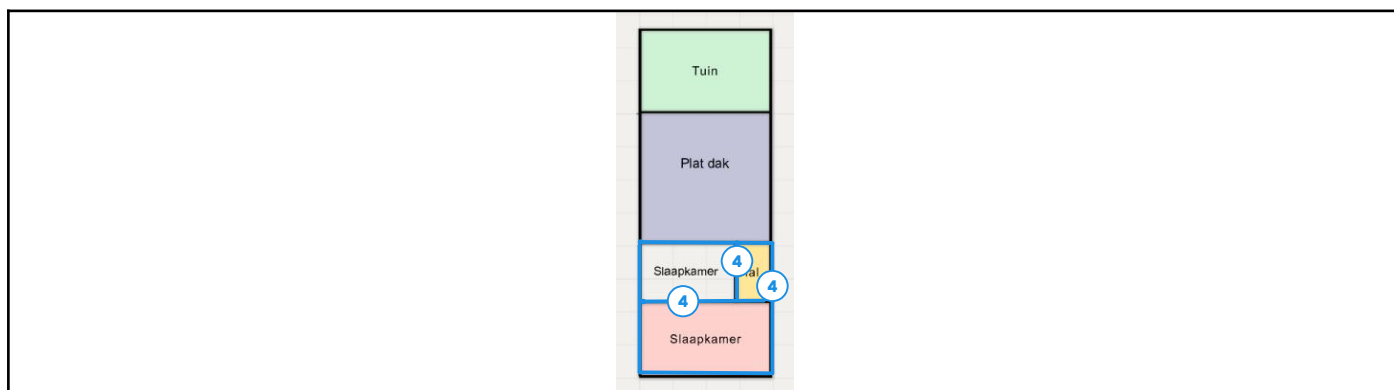
Plan 1.6: niveau +1

Beschrijving	Type	Actie
4. Pleisterwerk wand met staalname	Geen asbest	-

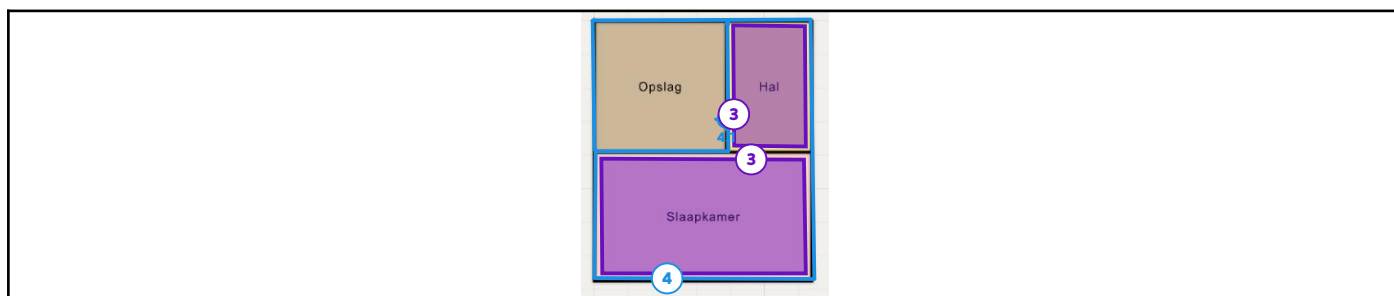
Plan 1.7: niveau +2

Beschrijving	Type	Actie
3. Verlaagde plafonds	Advies	-
4. Pleisterwerk wand met staalname	Geen asbest	-
4.1 Code: Wandpleister	Mengmonster	-

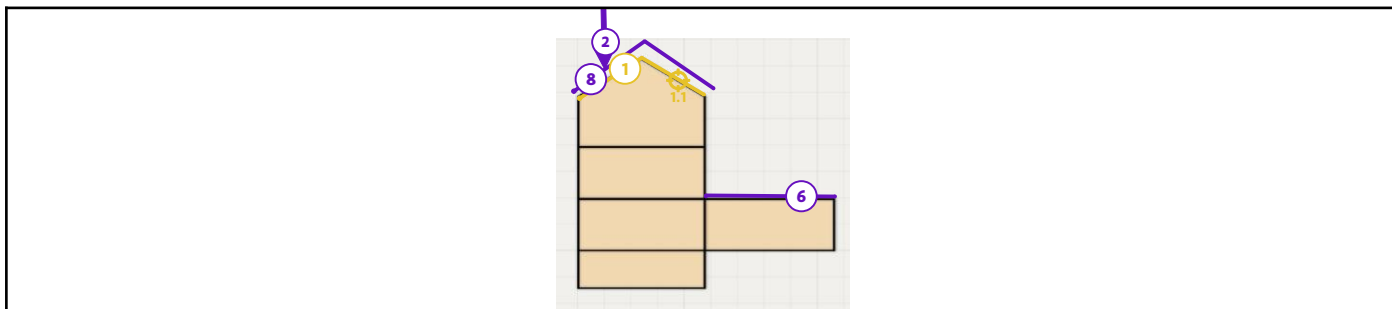
Plan 1.8: doorsnede

Beschrijving	Type	Actie
1. Onderdak type menuiserite met staalafname	Asbestmateriaal	Zorgvuldig beheren
1.1 Code: menuiserite	Puntmonster	-
2. Schouw	Beperking	-
6. Platte daken in epdm en - of glasvezelroofing	Overige ruimte of materiaal	-
8. Dakbedekking: dakpannen	Overige ruimte of materiaal	-
