KEURINGSVERSLAG VAN ELEKTRISCHE INSTALLATIES OP LAAGSPANNING EN OP ZEER LAGE SPANNING (BOEK 1 – KB 03/10/2024) – ALGEMENE DIRECTIE ENERGIE - HUISHOUDELIJKE INSTALLATIE

Basis van het onderzoek: Controlebezoek van een oude huishoudelijke elektrische installatie van een wooneenheid bij verkoop volgens boek 1: Deel 8 hoofdst. 8.4. afd. 8.4.2

Ref:	Dossiernr: KEA2601565	Aanvrager: Vastgoed Dejonghe
Datum: 01/04/2026	Verslagnr: KV24719-JDG	Inspecteur: Jan De Geyter
Installatie	Eigenaar en/of beheerder	Verantwoordelijke werken
Huishoudelijke installatie Schraaienstraat 38 9810 Eke		Onbekend

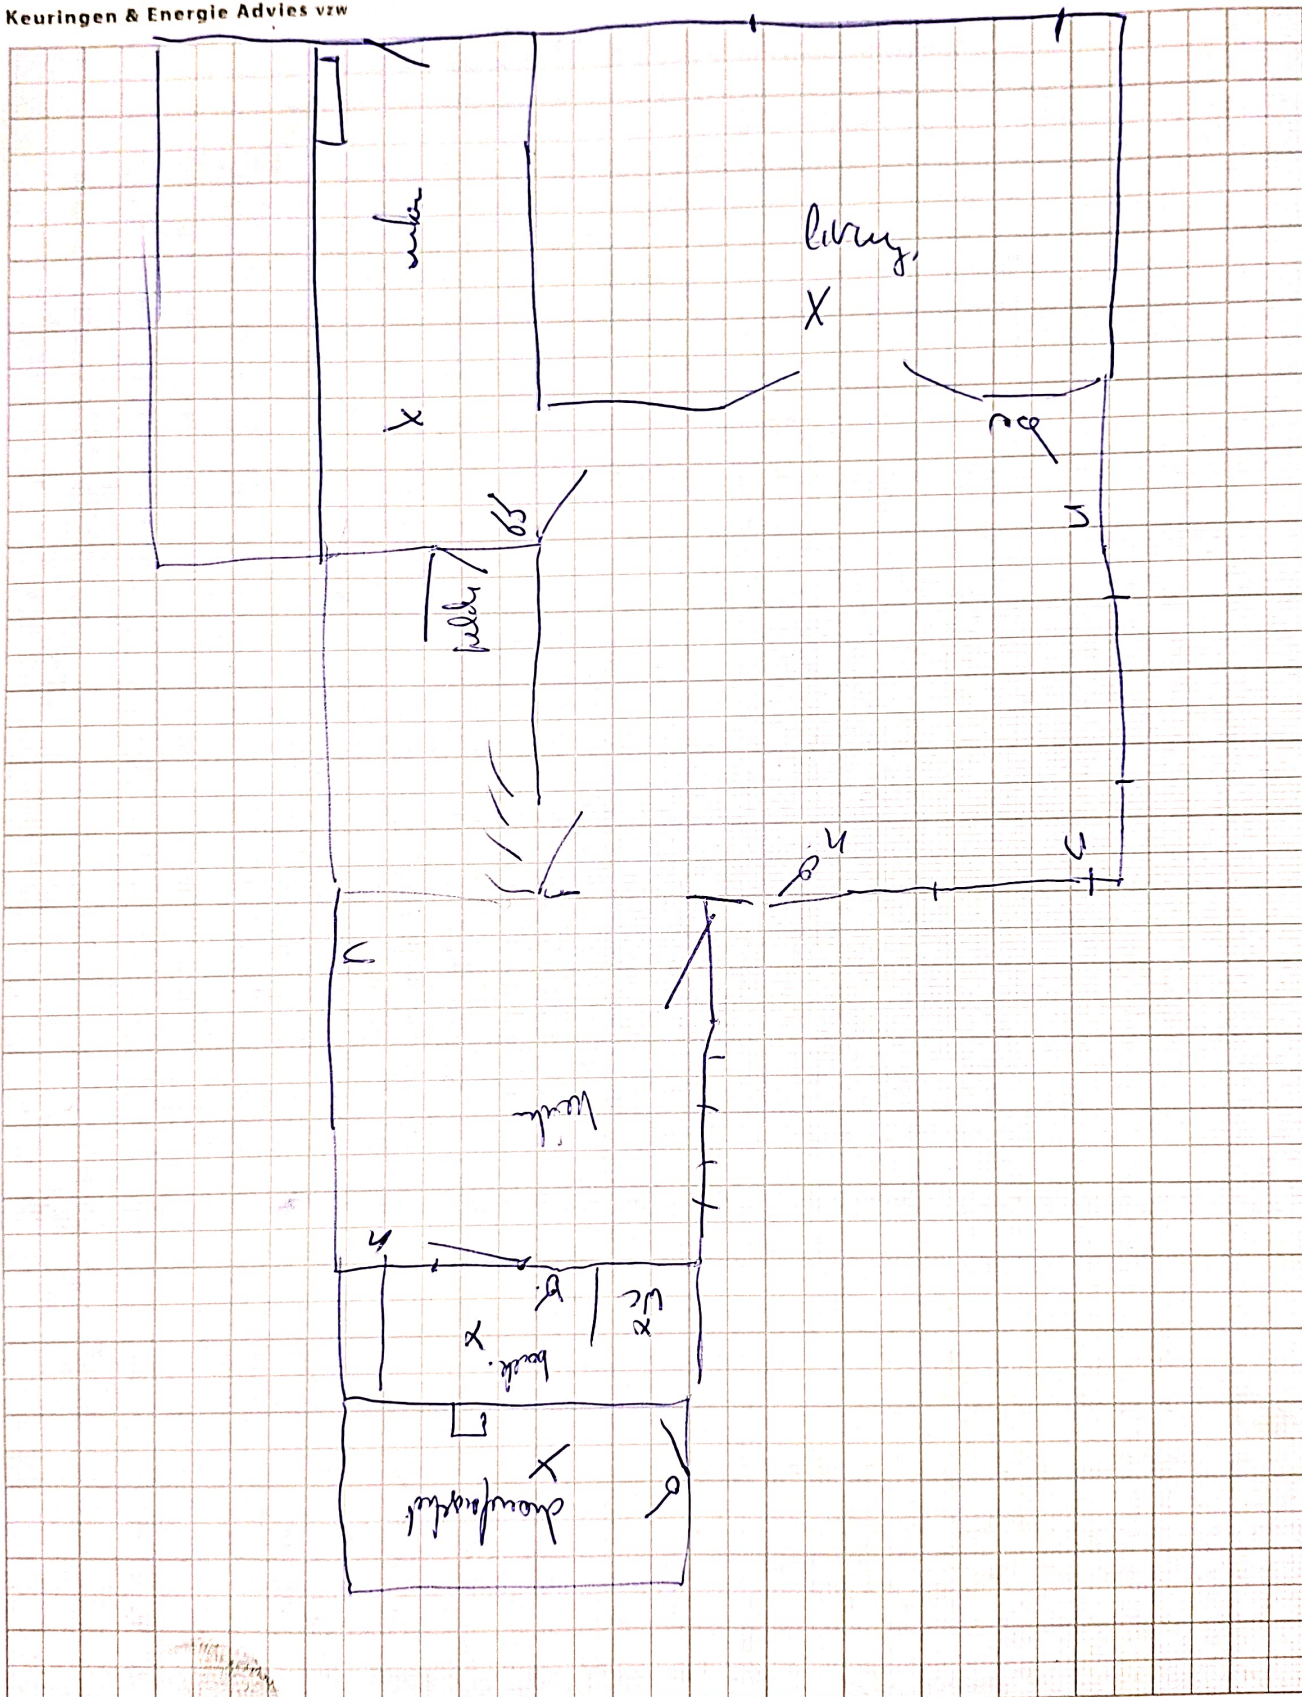
Bijlage bij verslag nr/Annexe du rapport nr°:

Disclaimer: Schema opgesteld volgens onderafdeling 8.4.2.2.d van het AREI. Het schema geeft enkel de toestand en de plaats van de zichtbare en bereikbare toestellen op het ogenblik van de inspectie. Er is geen noodzakelijk verband tussen de kringen op het eendraadsschema en de geplaatste toestellen in het installatieschema! Deze schema's vervangen in geen geval de verplichte eendraadsschema's en de installatieschema's zoals vereist volgens art. afdeling 3.1.2, afdeling 9.1.1 en afdeling 9.1.2 van het AREI.
